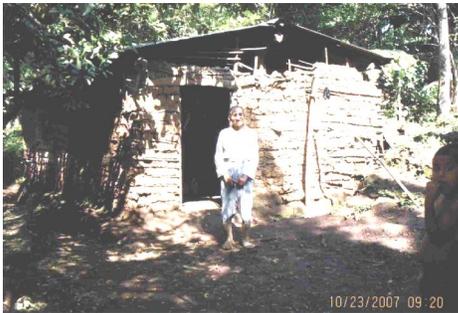
Fig. 3 Tipo de Vivienda en Tempisque, construida de Adobe, madera y lamina se encuentra en alto riesgo

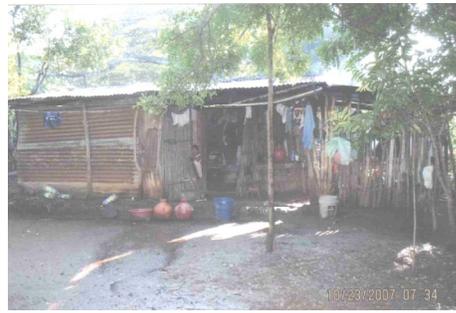
Fig. 4 Alto deterioro de viviendas, construidas de adobe y bajareque, se encuentran en alto riesgo

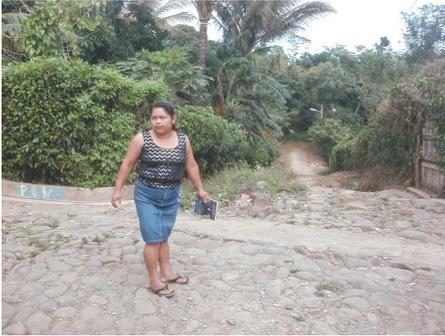
Fig.2 Lideresa de la colonia El Balsamar, muestra el deterioro de la calle a cauda de las aguas lluvias

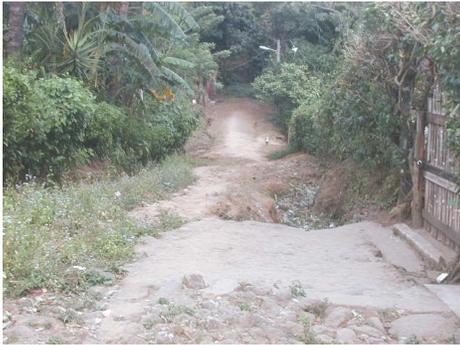
Fig. 4 Deterioro de la calle, afecta a las viviendas también

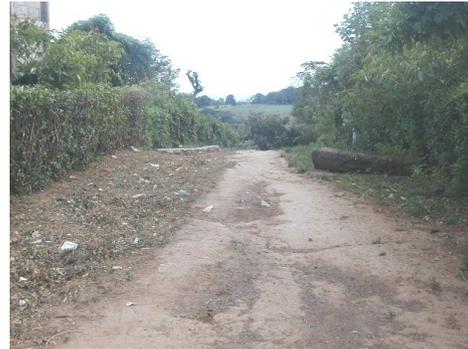
Fig. 5 Deterioro de la calle, no tienen drenajes de aguas lluvias

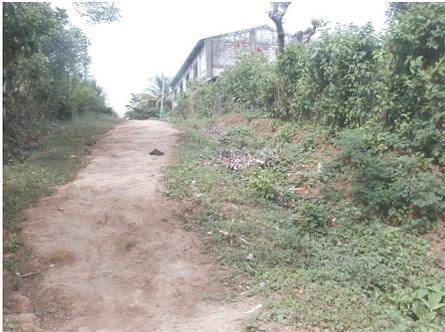
Fig. 6 Deterioro de la calle, no tienen drenajes de aguas lluvias

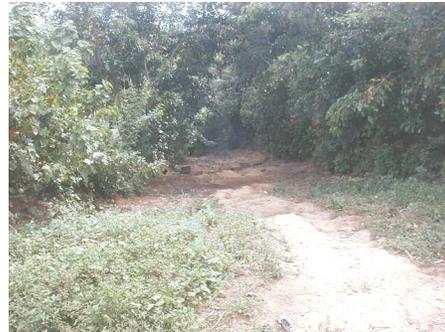
Fig. 7 Deterioro de la calle, no tienen drenajes de aguas lluvias

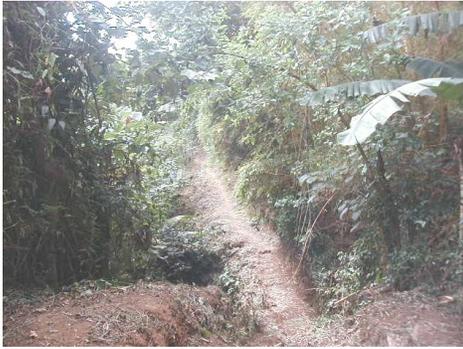
Fig. 8 El trazo de la calle se ha perdido al final de la colonia

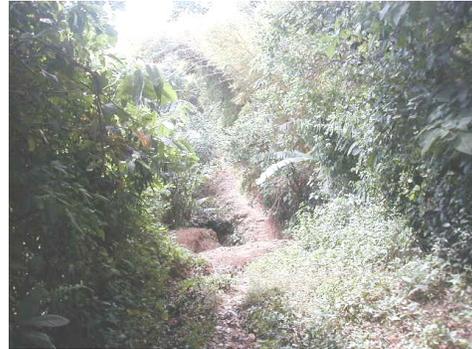
Fig. 9 Deterioro de la calle, a causa de la escorrentía superficial

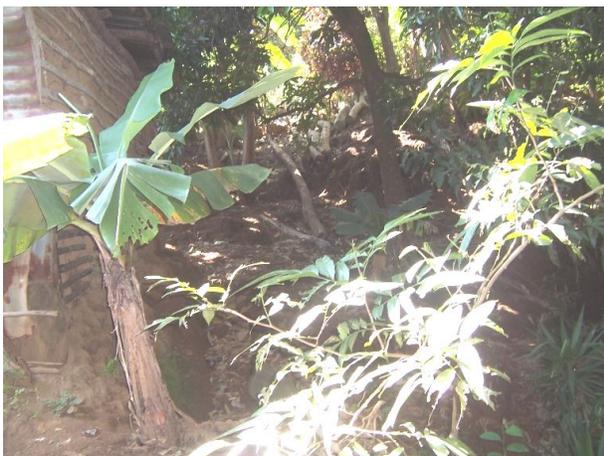
Fig. 1 Vivienda en alto riesgo al borde de la quebrada en colonia Las Flores, esta casa ya fue evacuada

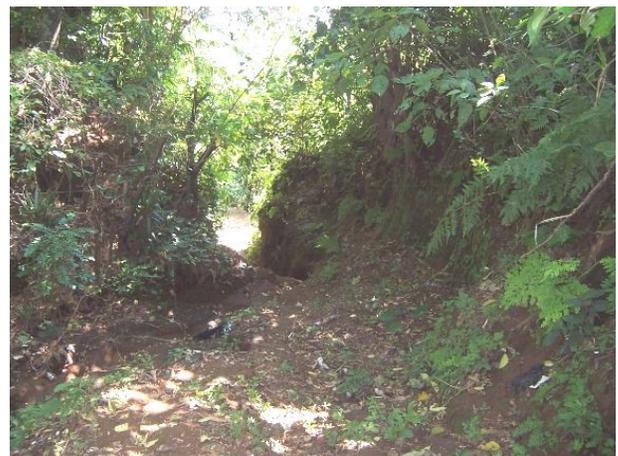
Fig. 2 Zona deteriorada a causa de la escorrentía superficial de la zona urbana de Santa Catarina Masahuat

La alta necesidad de construir cajas recolectoras de mayor capacidad y la instalación de canaletas y bóvedas para la evacuación de las aguas de aguas lluvias de la ciudad, que evite el deterioro del entorno. Observando 22 casas en alto riesgo.

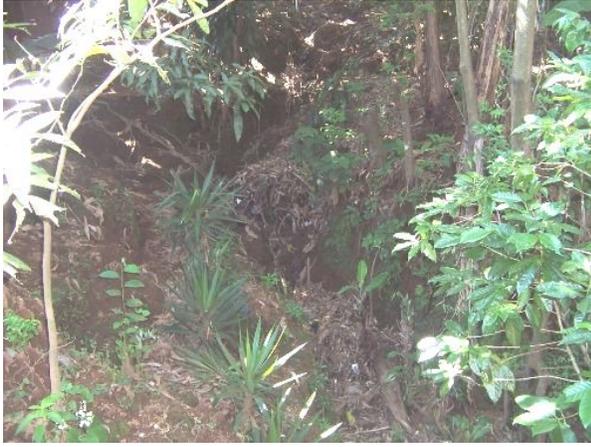
Fig. 3 Terrenos de alta pendiente con importante fragilidad de deslizamiento debido a las escorrentías superficiales

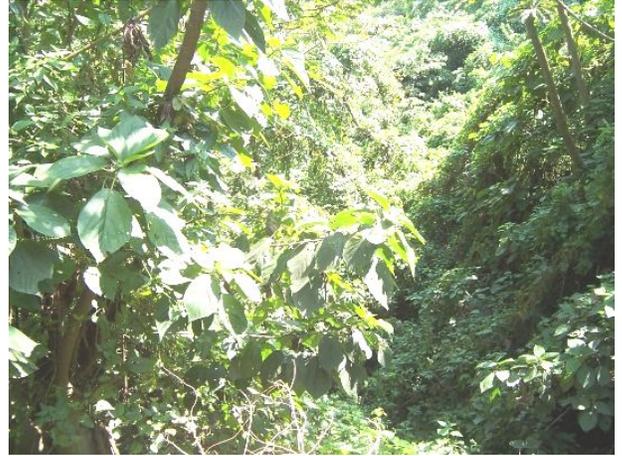
Fig. 4 Alta Pendiente con riesgo de derrumbes en el entorno de la colonia El Carmen y Las Flores

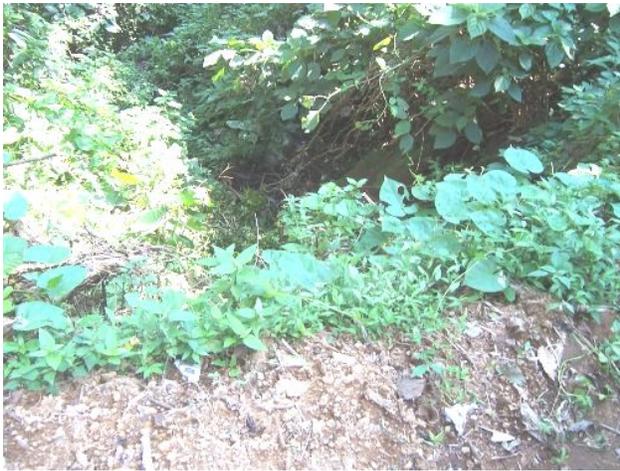
Fig. 5 Deterioro del suelo, formacion de cárcavas

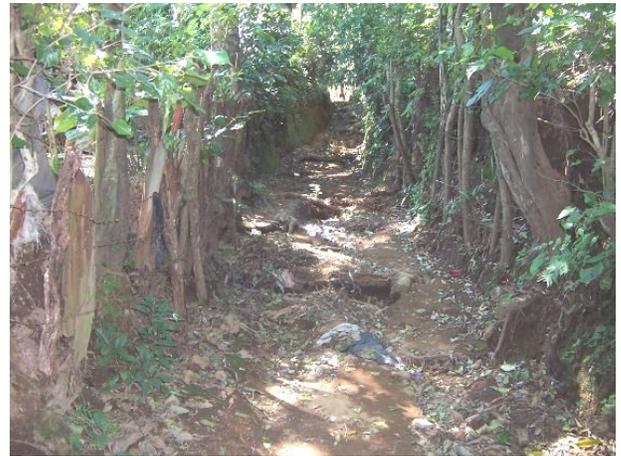
Fig.6 Pasajes que se transforman en ríos de alta peligrosidad en época de invierno

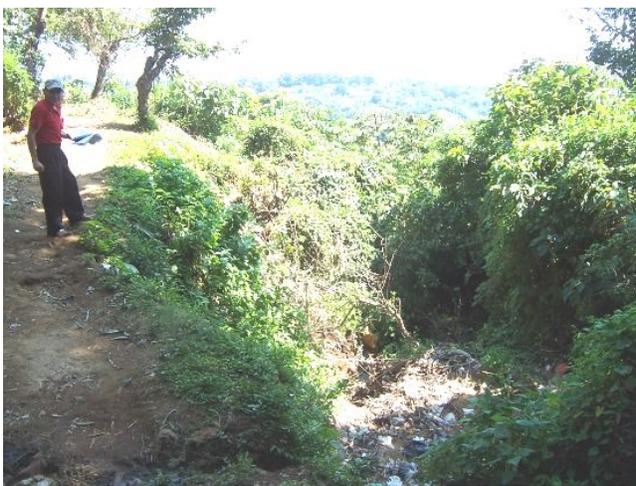
Fig. 7 Principal problema de las colonia El Carmen y Las Flores, tremenda erosión esta destruyendo los terrenos colindantes a los colectores primarios de zona urbana.

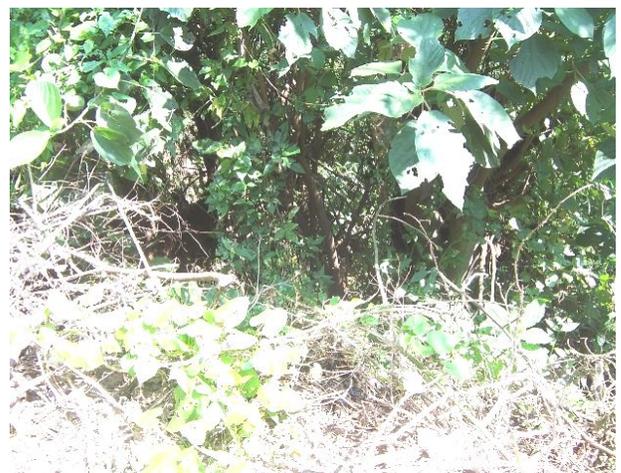
Fig. 8 Arrastre de maleza, troncos, ramas, escombros, etc, indicando la fuerza de la escorrentía en dicha zona.

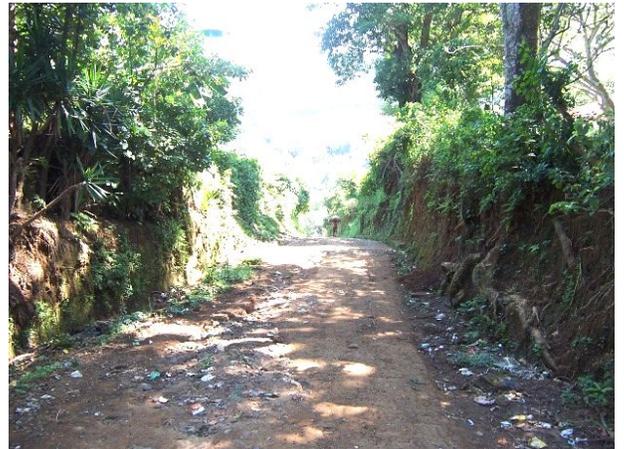
Fig. 7 Deterioro de Calle de acceso principal de la colonia no hay sistema de desagüe de aguas lluvias,

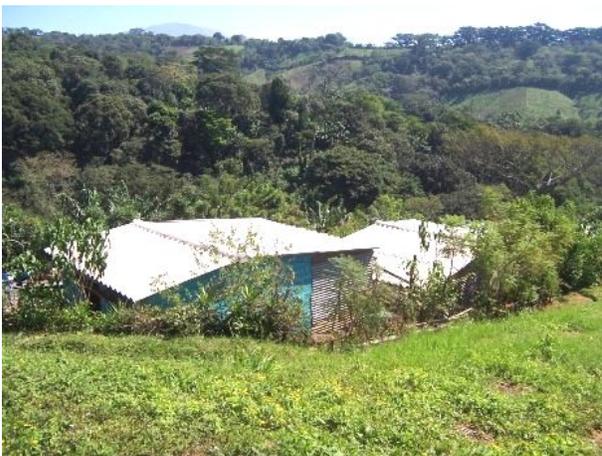
Fig. 8 Vista de la posición de viviendas, se inundan por las escorrentías superficiales

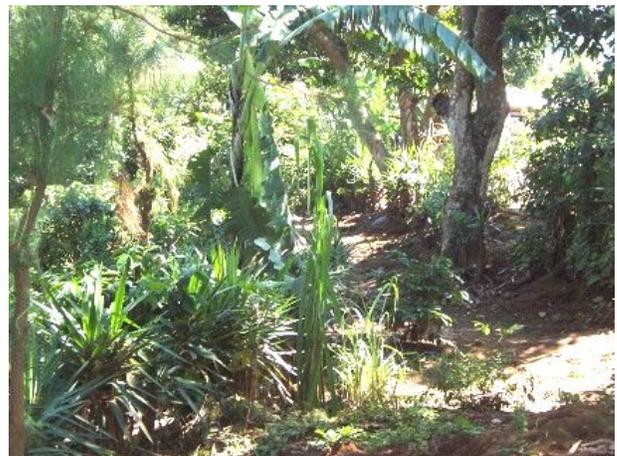
Fig. 9 Zonas verdes desprotegidas se convierten áreas de riesgo para la población

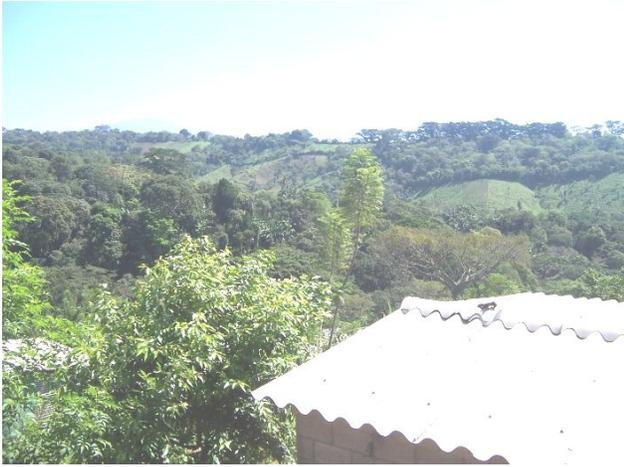
Fig. 10 Viviendas con techo de asbesto cemento y estructuras metálicas, paredes de bloque de concreto y piso de ladrillo de cemento, el problema es que no hay muros de protección

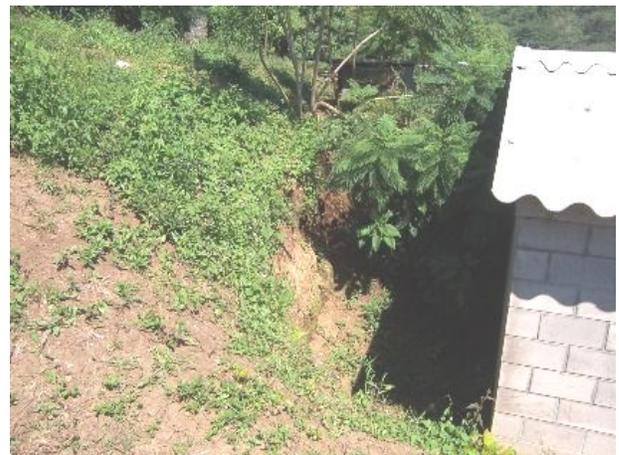
Fig. 15 Taludes inestables entre las Viviendas, provocando fragilidad de derrumbes principalmente en invierno

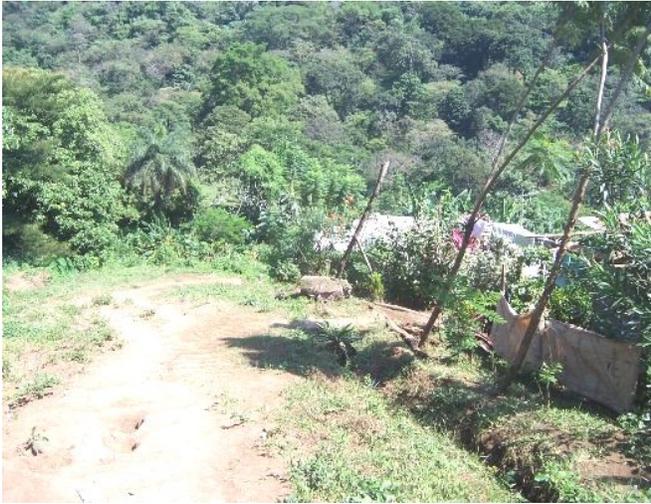
Fig. 16 Calles con alta pendiente sin sistema de evacuación de aguas lluvias, esto provoca inundaciones en las viviendas

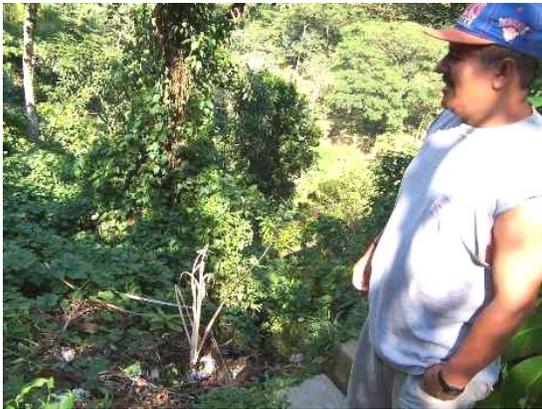
Fig. 4 Deterioro de la calle y obstaculización del paso de la gente hacia el río

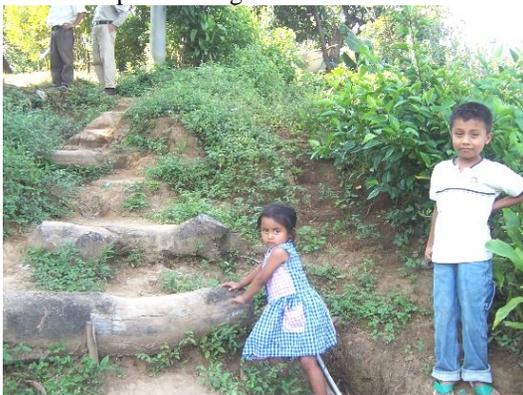
Fig. 6 Deterioro de calle a causa de la escorrentía de aguas superficiales

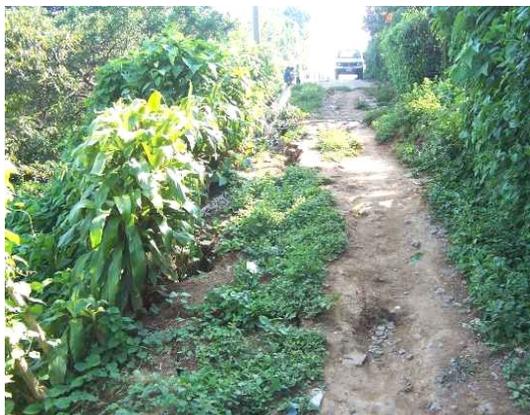
Fig. 12 Deterioro de camino vecinal a causa de las aguas lluvias

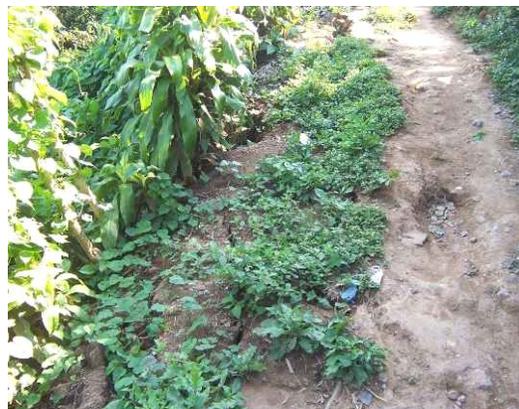
Fig. 13 Calle vecinal cortada por la escorrentía superficial

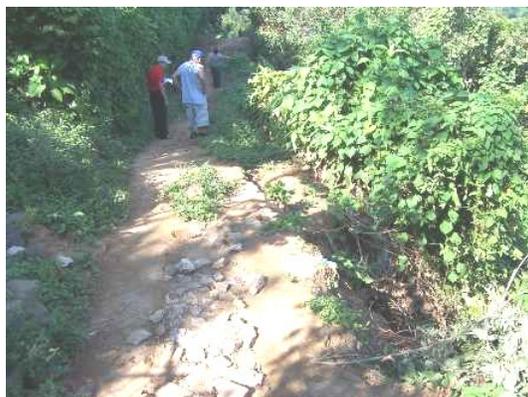
Fig. 15 Fracturamiento de la calle

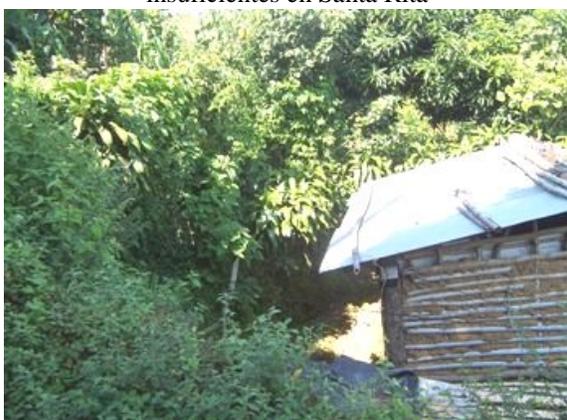
Fig. 16 Casas en alto riesgo

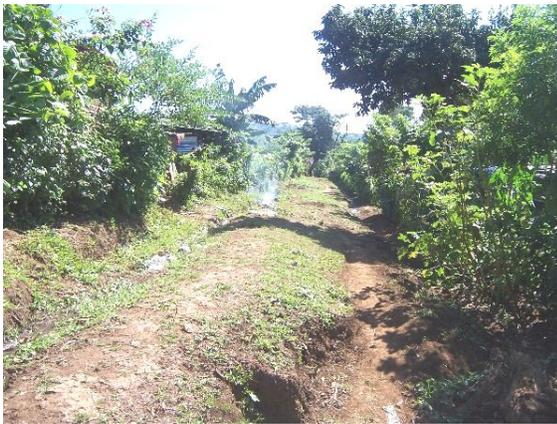
Fig. 6 Deterioro de la calle vecinal o pasajes a causa de la disposición de las aguas servidas de manera indiscriminada

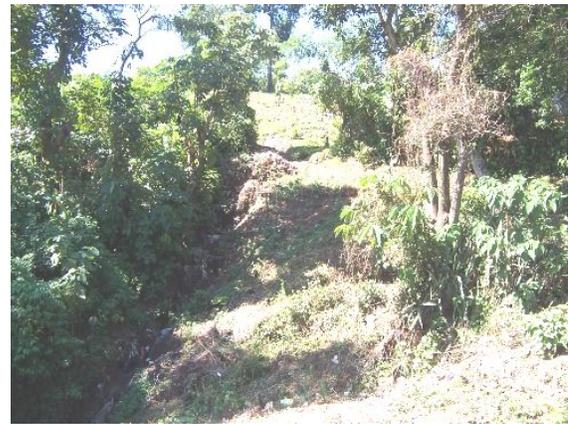
Fig. 7 Paso de la colonia Milagro 1 a la 2. Alto deterioro por la evacuación de las aguas lluvias. No hay sistema de manejo de escorrentías

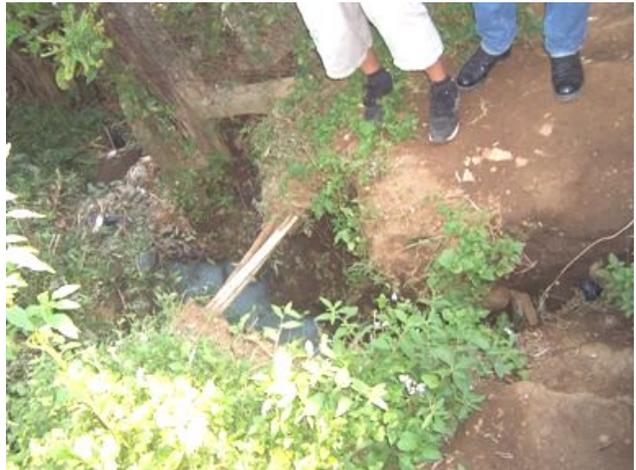
Fig. 3 Descarga de las aguas negras de Santa Anita en los terrenos privados colindantes a la zona urbana de Santa Catarina Masahuat

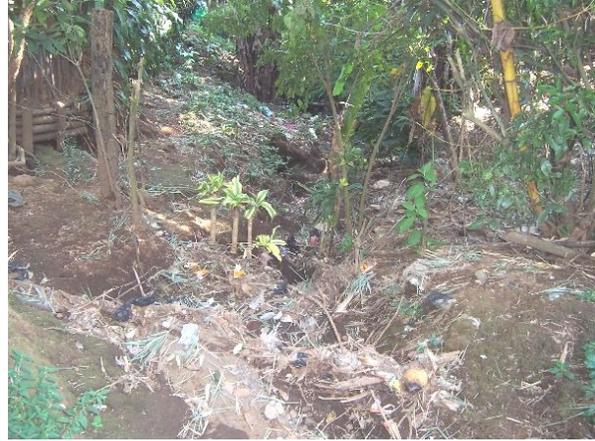
Fig. 5 Deterioro de calles vecinales por las aguas lluvias

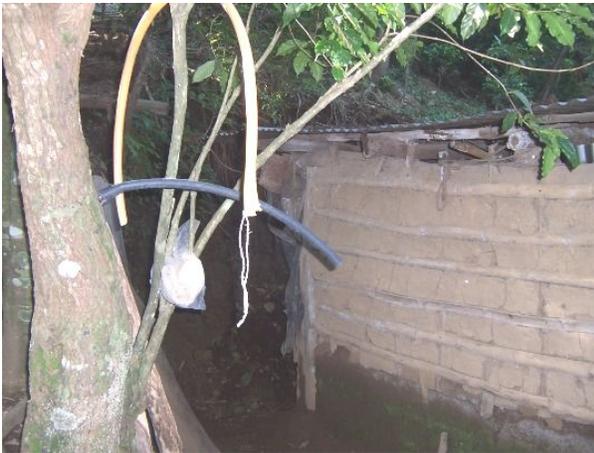
Fig. 6 Falta de protección de las viviendas
