EL TEMBLOR DE SAN SALVADOR, 3 DE MAYO 1965

## EL TEMBLOR DE SAN SALVADOR, 3 DE MAYO 1965: INGENIERIA SISMICA

Por Emilio Rosenblueth\* y Jorge Prince\*\*

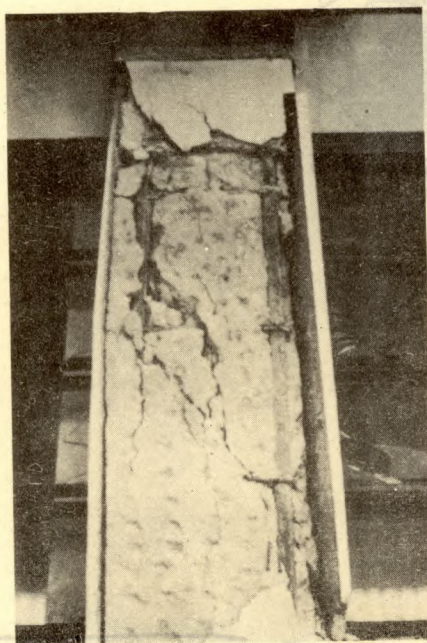
Según informes de diversas fuentes el cemento disponible y los agregados en general de alta resistencia, son de calidad muy variable, pero no es raro que se use agregado grueso redondeado y cubierto de limo, de manera que la falla de algunas columnas denota muy baja adherencia entre grava y mortero (fig 7).

FIG.7 COLUMNA CONSTRUIDA PROBABLEMENTE  
CON CONCRETO DE BAJA RESISTENCIA

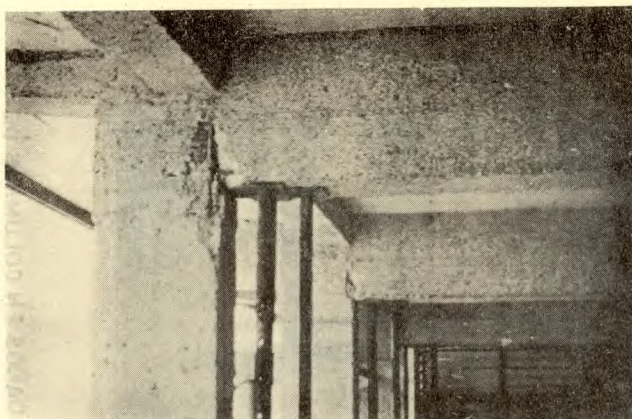
FIG. 9 AGRIETAMIENTO EN UNION VIGA-COLUMNA  
DEBIDO A FALLA EN ADHERENCIA

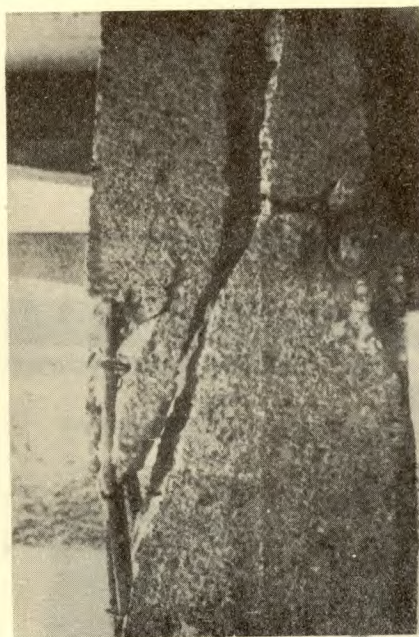
FIG. 10 FALLA EN EDIFICIO DEL GRUPO ABC  
(Observar el detalle de doblado del refuerzo)

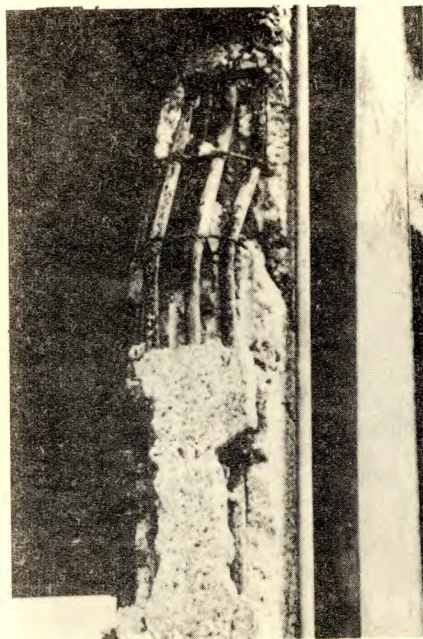
FIG. 11 FALLA EN COLUMNAS EN  
PLANTA BAJA DEL EDIFICIO A-4

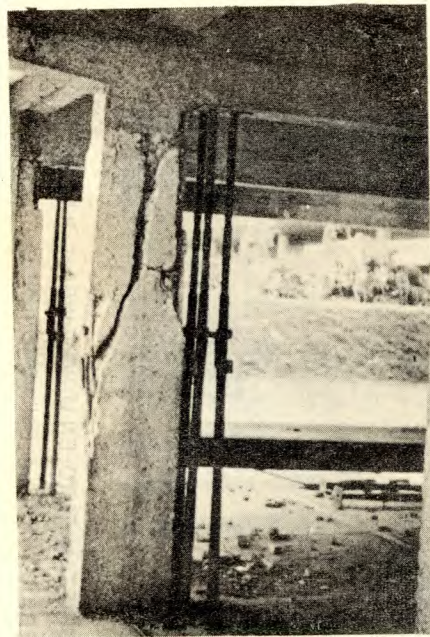
FIG. 12 DAÑOS EN COLUMNAS DE  
PLANTA BAJA. APUNTALA-  
MIENTO INSUFICIENTE

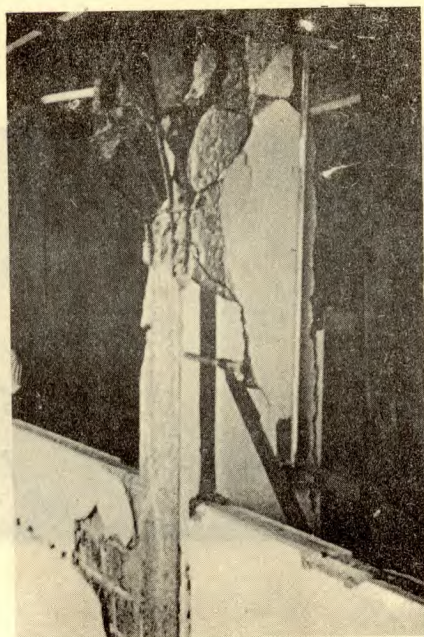
Algo análogo ocurrió en el edificio D-2 (figs 13, 14) en el que no se respetó la junta con el cuerpo antiguo, que posee rigidez excepcionalmente elevada. Son numerosas las muestras de falla en torsión del nuevo cuerpo (que en partes tiene uno y en partes dos pisos) y de choque con el cuerpo original.

FIG. 13 FALLA POR COMPRESION DE UNA COLUMNA EN EL EDIFICIO D-2

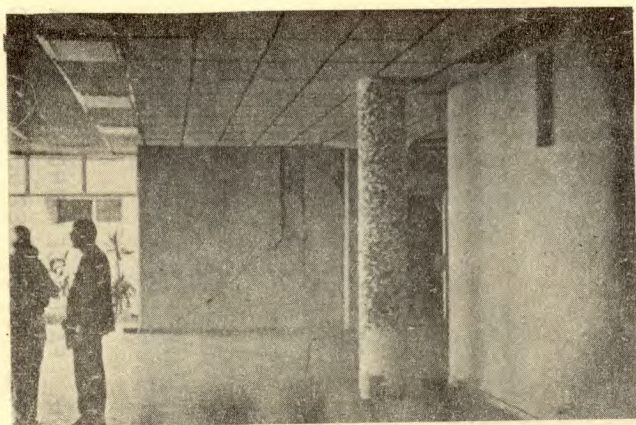
FIG. 14 AGRIETAMIENTO DE MUROS Y FALLA DE COLUMNAS POR COMPRESION EN EL EDIFICIO D-2

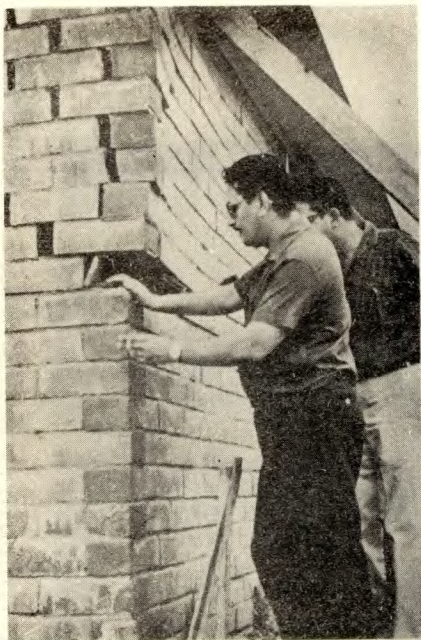
- Falta de doblez del refuerzo de mampostería en las esquinas de muros. De allí fallas como la que muestra la fig 15.
- Anclaje insuficiente del refuerzo. En el edificio R, que se encontraba en construcción al ocurrir el temblor en cuestión, existen voladizos con anclaje del acero negativo tan escaso que, en vez de sorprender su falla, sorprende que no hayan fallado al descimbrarlos. Es probable que el agrietamiento que muestra la fig 9 donde la viga incide a la columna obedezca a un anclaje insuficiente del acero del lecho inferior y la consiguiente falla en adherencia.

La falla que muestra la fig 15 sale también de la experiencia común. Es cierto que pudo haberse evitado si el refuerzo horizontal del muro hubiera dado vuelta en la esquina, pero sólo pudo presentarse porque el bloque de ladrillo empleado tiene perforaciones y estrías horizontales, y no verticales como en otros países se acostumbra.

FIG. 15 FALLA DE MUROS DEBIDA A  
FALTA DE DOBLEZ DEL REFUERZO

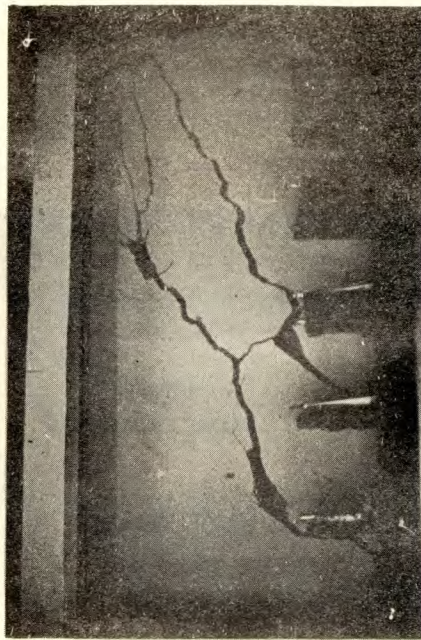
FIG. 16 AGRIETAMIENTO UNIDIRECCIONAL DE MUROS EN UNEDIFICIO  
DEL GRUPO E

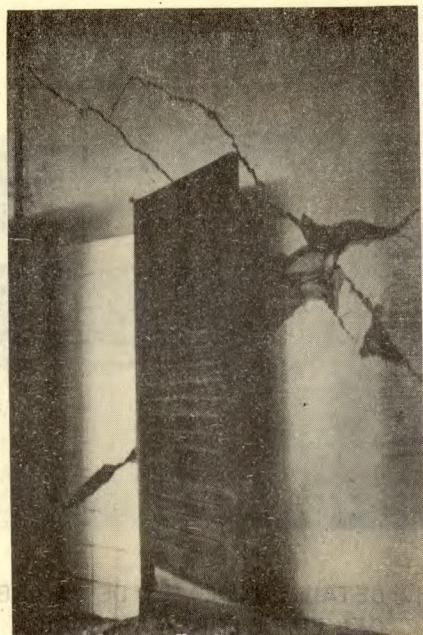
FIG. 17 MUROS DE UN EDIFICIO DEL GRUPO E  
(Nótese el agrietamiento más pronunciado  
en una dirección)

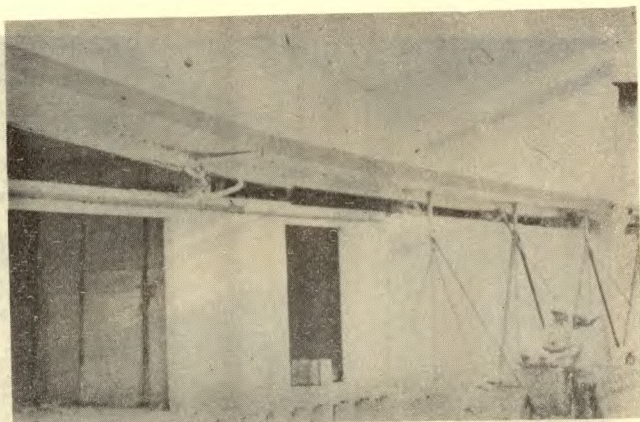
En la misma fábrica, la falla de la cubierta que muestra la fig 18 debe atribuirse a la acción de una aceleración horizontal sumamente elevada, consecuencia de la gran rigidez que introduce la liga entre columnas y muros de mampostería.

FIG. 18 FALLA EN CUBIERTA EN LA FABRICA F

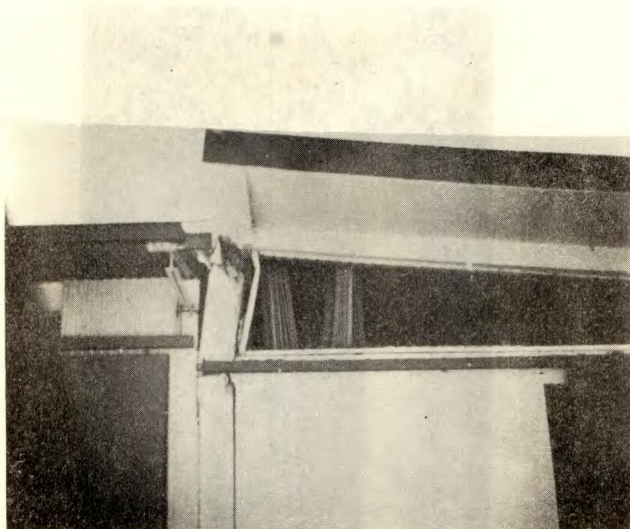
FIG.19 DETALLE DE FALLA DE LA CUBIERTA  
DEL EDIFICIO DE LA FABRICA F

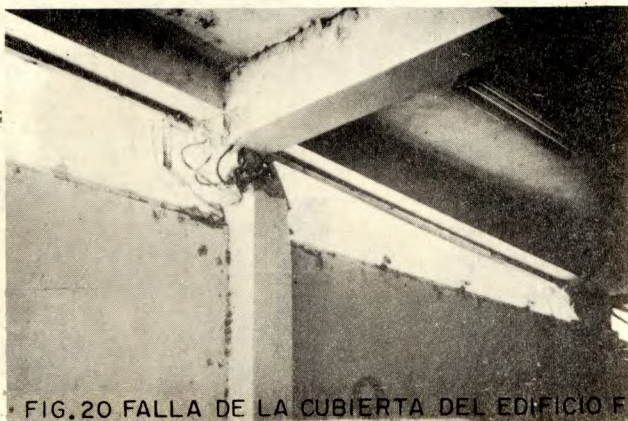
FIG.20 FALLA DE LA CUBIERTA DEL EDIFICIO F

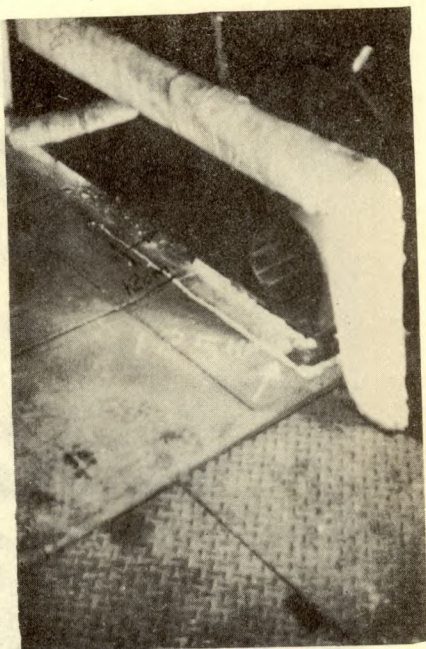
FIG. 21 DESPLAZAMIENTO DE UNA CALDERA  
EN LA FABRICA F

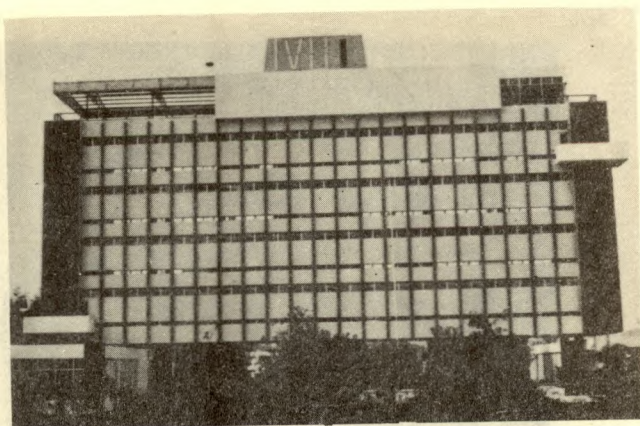
FIG. 22 EDIFICIO G-6

El cuerpo central del edificio G-6 (fig 22) tiene juntas de construcción de espesor insignificante con dos cuerpos bajos cuyos muros de retención de concreto reforzado y cuyo confinamiento por el terreno retenido los hacen extremadamente rígidos en comparación con el cuerpo central. Por la forma en U de uno de estos cuerpos sólo él restringió la oscilación lateral del central y de allí que se presentaron daños estructurales y no es-

En el edificio G-6 (fig 22) los muros de cabecera, que descansan en voladizos, son bastante más rígidos que los marcos transversales, pero carecen de la resistencia necesaria. También aquí hubo daños relativamente costosos en acabados.

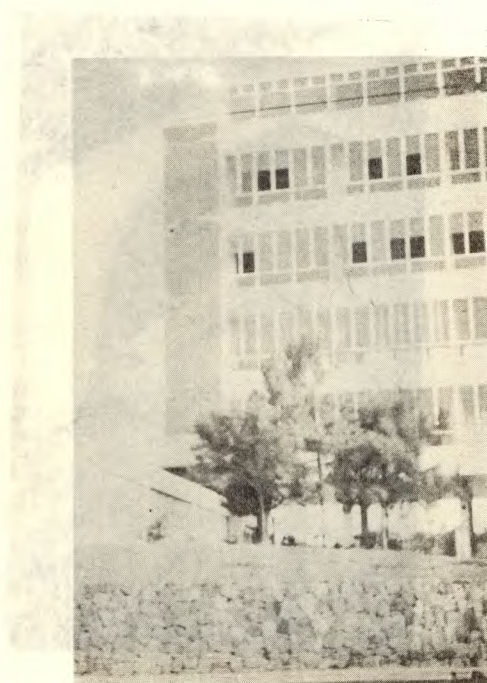
FIG.23 DAÑOS EN EL EDIFICIO G-6

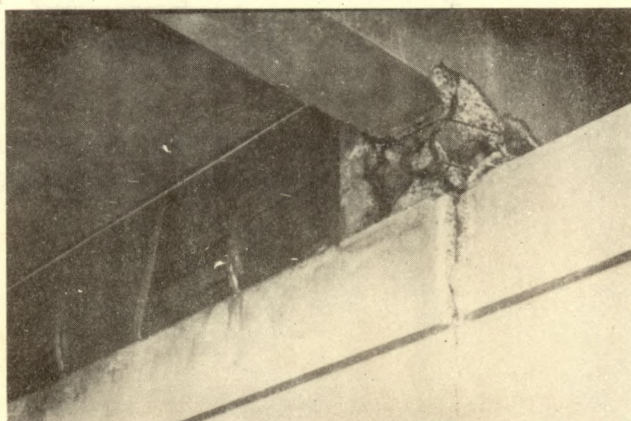
Torsión debida a liga entre cuerpos de distinta frecuencia natural de vibración. Se presentaron casos espectaculares de falla en torsión atribuibles a que no se respetaron juntas de construcción con cuerpos de gran rigidez. Un ejemplo se encuentra en el edificio K-5 (fig 25). Se trata de una estructura de concreto reforzado con marcos y muros de cortante. Según los planos estructurales el edificio en sí tenía cierta excentricidad, pero debía construirse desligado del auditorio, cuerpo que posee una rigidez sumamente elevada. En realidad las columnas contiguas de ambos cuerpos se colaron monolíticamente. Como consecuencia la torsión se incrementó considerablemente y las cuatro columnas de las esquinas del edificio sufrieron daños severos en planta baja. También sufrieron daños algunas columnas interiores (fig 26).

FIG.26 DAÑOS EN COLUMNAS DEL  
EDIFICIO K-5

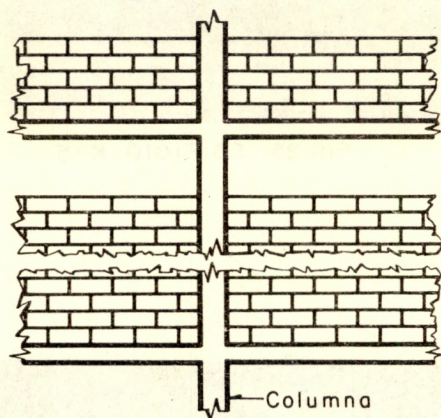
Con suma frecuencia se presentó falla de columnas ligadas a muros de mampostería que no llegaban hasta el techo para dar ventilación cruzada (fig 27). En varios casos se trata de un eje longitudinal central en edificios de dos crujeas, cuyos ejes longitudinales extremos tienen grandes ventanas. En estas condiciones la rigidez del eje central es varias veces superior a la de los otros dos ejes, y las columnas centrales tuvieron que resistir la mayor parte de la fuerza cortante horizontal, pero no estaban diseñadas para resistirla y fallaron al corte. La situación descrita tiene en rigor varias implicaciones. Por una parte el incremento en rigidez de la totalidad de la estructura, debido a su interacción con los muros, origina mayores fuerzas cortantes sísmicas dado que se trata de temblores con periodos dominantes bastante cortos. Por otra, al interactuar muros y marcos, los esfuerzos en los ejes donde existen muros son muy superiores a los que obran en ejes desprovistos de estos elementos. Finalmente, la acción de las columnas así restringidas es tal que la fuerza cortante en la columna misma aumenta de manera más pronunciada que sus momentos flexionantes (incluso estos pueden verse disminuidos) y en consecuencia el miembro falla al corte o en tensión diagonal por no estar diseñado para ello; este tipo de falla es bastante frágil, hecho que a su vez trae una menor capacidad para resistir fuerzas dinámicas. La liga entre muros y columnas en la forma que se ha descrito contribuyó a la falla de columnas, al menos en dos cuerpos del conjunto formado por los edificios L-5 y M-5 (tres cuerpos cada uno) y el N-7 (un cuerpo) y en tres del grupo E.

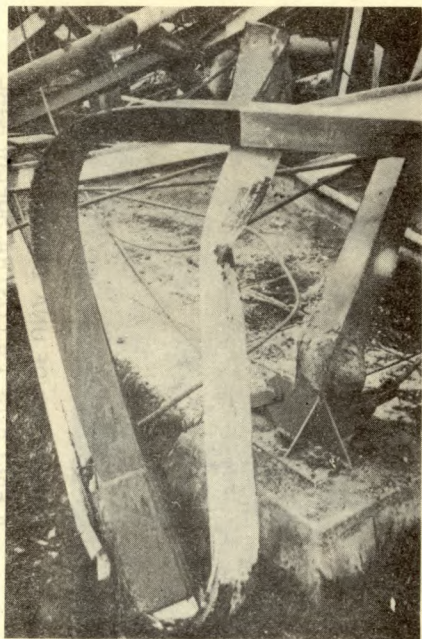
ba anclada con un reducido número de pernos de  $5/8"$  de diámetro (fig 28). El tanque sufrió colapso. Lo único que extraña en este caso es que no haya fallado durante un sismo pequeño anterior.

FIG.28 APOYO DEL TANQUE METALICO  
QUE SUFRIO COLAPSO EN LA  
FABRICA F

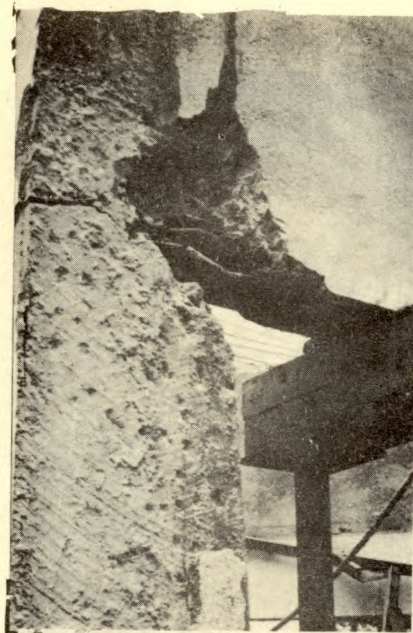
- Dobleces bruscos del refuerzo, tanto en columnas como en vigas (fig 29). Deben evitarse tales dobleces porque concentran esfuerzos excesivos en el concreto y bajan la eficiencia del acero. Donde se requieran dobleces deben respetarse los radios mínimos reglamentarios y colocarse el acero transversal adicional que se necesita para resistir las componentes no longitudinales de la tensión o compresión que obra en el refuerzo longitudinal. Varias grietas en columnas son directamente atribuibles al anclaje en la zona de tensión, mediante gancho, de barras dobladas que, por su corta longitud, se ven sujetas a esfuerzos elevados.

FIG. 29 FALLA POR DOBLADO Y ANCLAJE  
INADECUADOS DEL REFUERZO

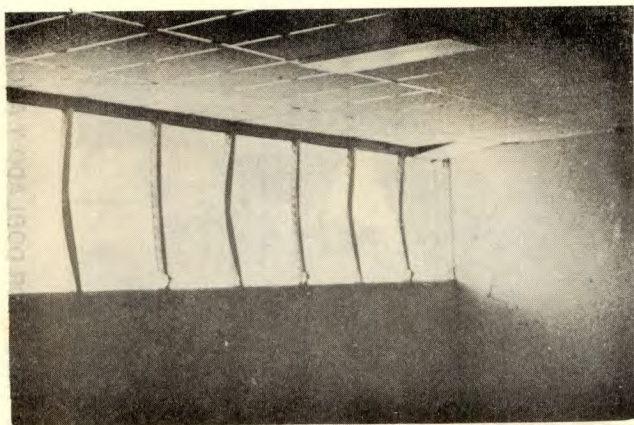
Daños en elementos no estructurales. Es excepcionalmente reducido el número de casos de rotura de vidrios en ventanas. Ello obedece a que en los edificios de arquitectura moderna, que en general fueron los más dañados fuera de la vivienda mínima, es muy frecuente el uso de persianas de vidrio. Estas toleran grandes deformaciones sin romperse, como se aprecia por la cantidad reducida de roturas en las ventanas del edificio D-2 (fig 30).

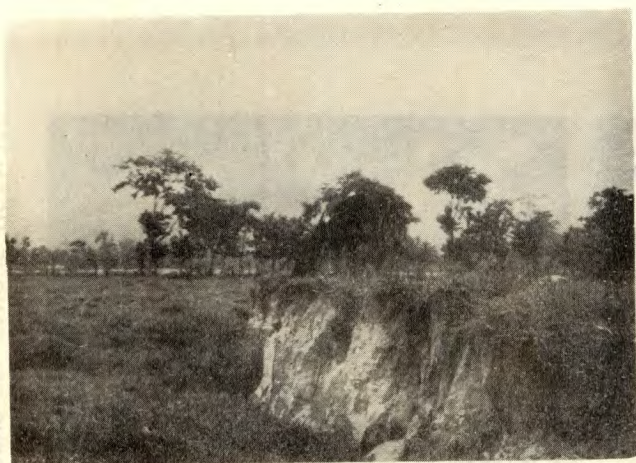
Cerca del aeropuerto se formó una zanja (fig 31) por colapso del estrato superficial, ligeramente reforzada con raíces vegetales. Se trata de una formación de arena pumítica suelta sin cementante. En fechas anteriores se encontraron zanjas de mayor tamaño en otras partes de la ciudad. Cabe suponer que las vibraciones sísmicas compactaron el material más suelto. Algunos ingenieros locales sostienen que la filtración de agua al interior del manto de arena aumenta por tubificación el tamaño de las cavernas alargadas. Hay profesionistas que aseguran haber observado una grieta longitudinal al centro de algunas zanjas y que la profundidad de dicha grieta excedía varios decímetros. Estos aspectos del fenómeno abren campo a dudas sobre su naturaleza. De cualquier manera, los hechos observados señalan la conveniencia de realizar exploraciones del suelo dondequiera que se piense erigir una estructura aun medianamente importante.

FIG. 31 FORMACION DE UNA ZANJA DEBIDA  
A FALLA DE LA COSTRA SUPERFICIAL

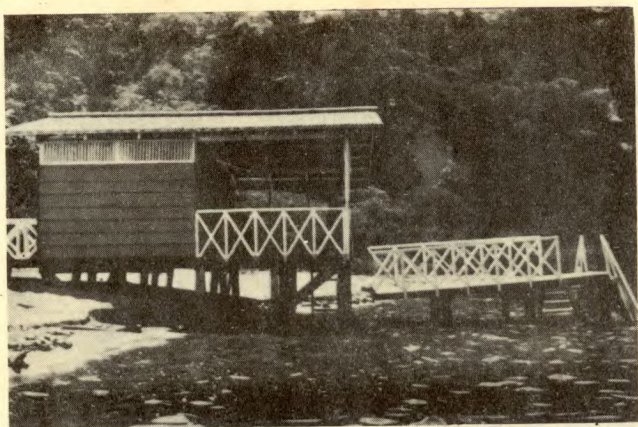
A orillas del lago Ilopingo hubo daños (figs 32 y 33) que revelan una probable licuación de la arena o por lo menos fuertes asentamientos diferenciales. Además hubo formación de grietas (fig 34) y emergencia de arena fina (fig 35). Hubo agrietamiento del suelo también en la pista del aeropuerto (fig 36), en la fábrica F (fig 37 y 38) y en el pavimento de algunas calles (fig 39). La grieta mostrada en la fig 39 se prolongó hasta unas casas de un piso, a una de las cuáles partió en dos.

FIG.32 DAÑOS EN UN MUELLE EN EL  
LAGO DE ILOPANGO DEBIDOS  
A LICUACION DE LA ARENA

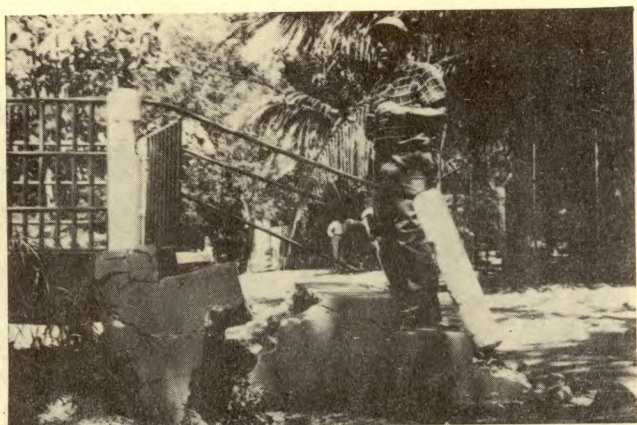
FIG.33 DAÑOS EN UN MUELLE DEL  
LAGO ILOPANGO

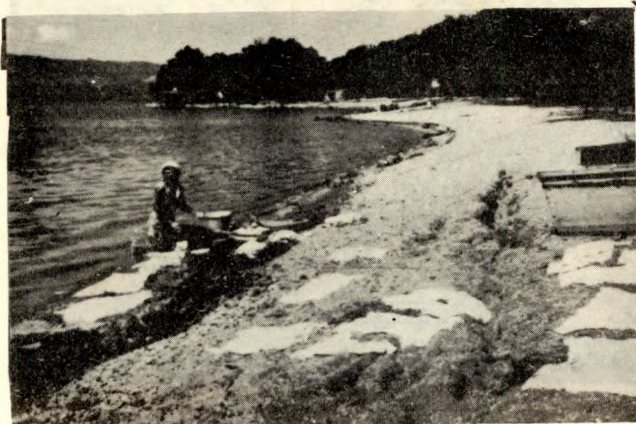
FIG.34 GRIETAS A ORILLAS DEL  
LAGO ILOPANGO

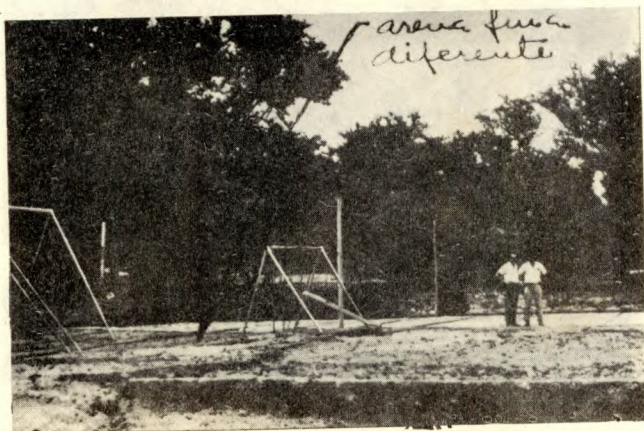
FIG.35 ARENA FINA EMERGIDA  
A ORILLAS DEL LAGO  
ILOPANGO

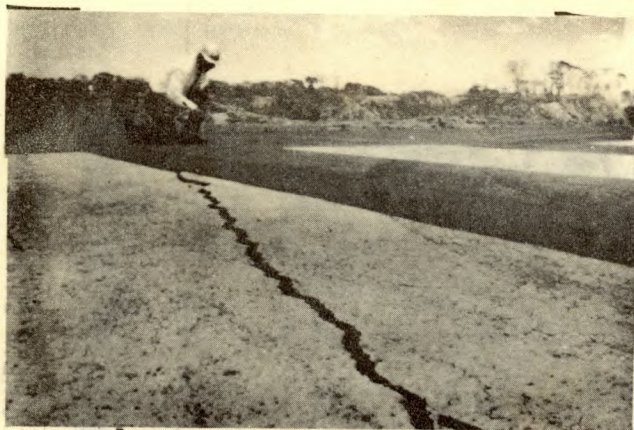
FIG.36 AGRIETAMIENTO DE LA PISTA DEL  
AEROPUERTO DE ILOPANGO

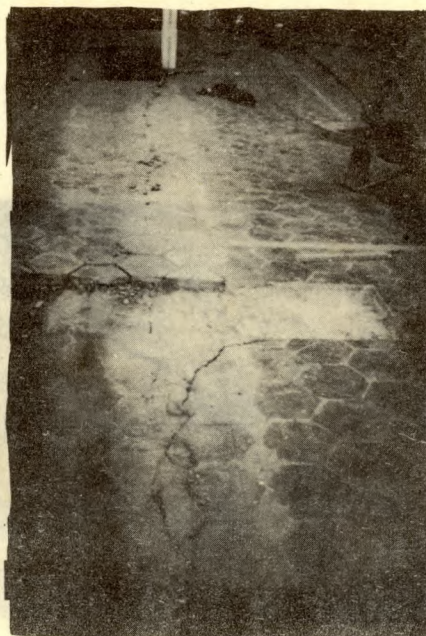
FIG.37 AGRIETAMIENTO DEL TERRENO EN  
EL INTERIOR DEL EDIFICIO E

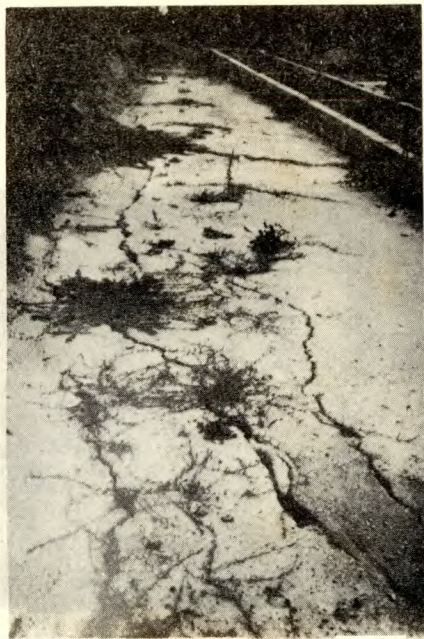
FIG.38 AGRIETAMIENTO DEL TERRENO EN  
EL INTERIOR DEL EDIFICIO F

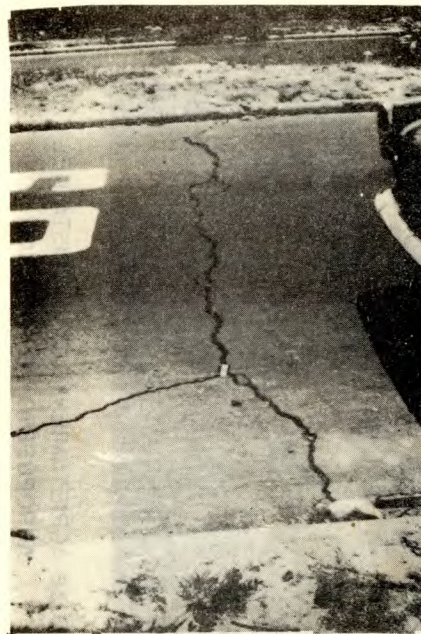
FIG.39 GRIETA EN PAVIMENTO

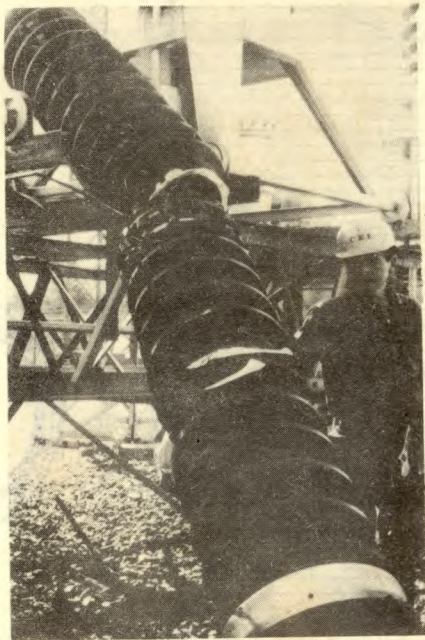
Casos especiales. Ocurrieron algunas fallas que escapan a la clasificación que antecede. En las figs 40 y 41 se muestran unos aisladores de cerámica que estructuralmente trabajan como voladizo vertical; en el extremo derecho de la fig 40 todavía se apreciaba uno de estos pararrayos en pie. La falla ocurrió en la estación de Soyapango, donde la intensidad del movimiento fue elevada. Los elementos que fallaron son especialmente vulnerables a los temblores por tratarse de voladizos de material frágil. La Comisión Hidroeléctrica del Rfo Lempa ha manifestado sus intenciones de conectar estos voladizos en su extremo superior a la estructura metálica para mejorar su estabilidad y para que, en caso de falla, no caigan sobre transformadores y otras piezas costosas de equipo.

FIG.40 FALLA DE AISLADORES EN LA  
ESTACION DE SOYAPANGO

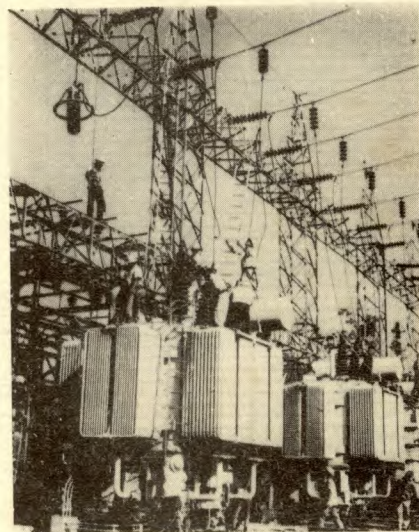
FIG. 41 FALLA DE PARARRAYOS EN LA  
ESTACION DE SOYAPANGO
