**PROYECTO PROGEDES, EL SALVADOR.
EVALUACION DE RIESGOS EN LA MANCOMUNIDAD LOS IZALCOS.**

1. CODIGO: Iz-22**FECHA: 20/10/2007**

Izalco / Cantón Cruz Grande / Quebrada Río Ceniza

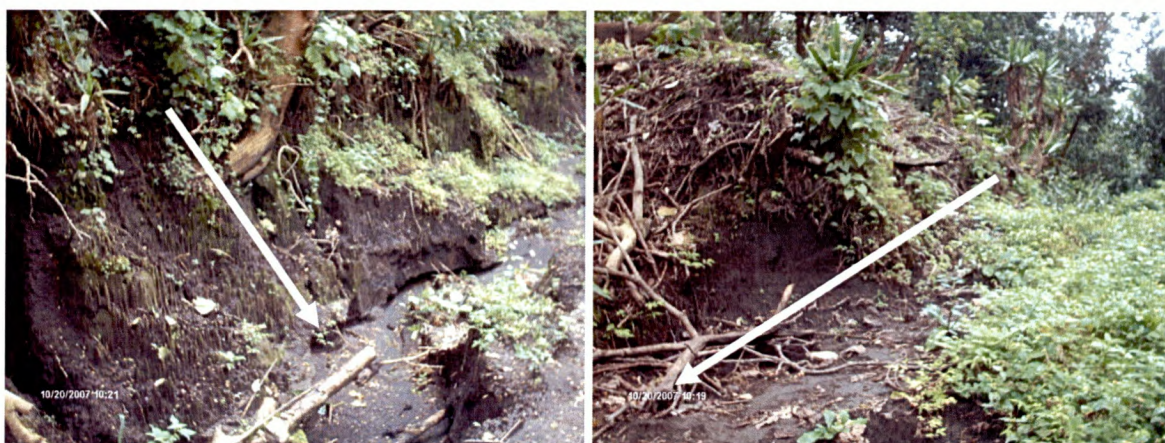
Fotografías mostrando el deslizamiento de tierra y la erosión hídrica. Esta zona también es afectada por la influencia de la erupción volcánica del Ilamatepec.

- Realizar monitoreo y emplear medidas preventivas para el riesgo volcánico.
- Rehabilitación de cunetas de drenaje.
- Estabilización de taludes con siembra de gramíneas.

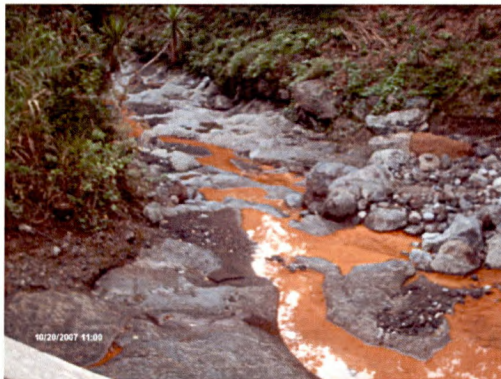
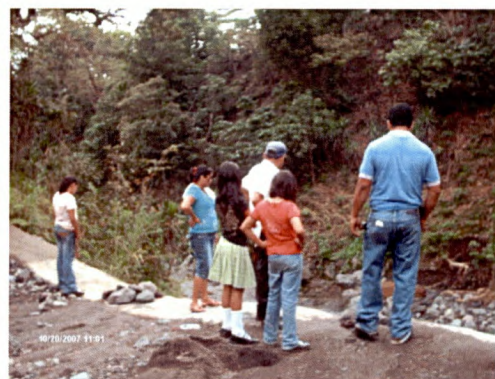
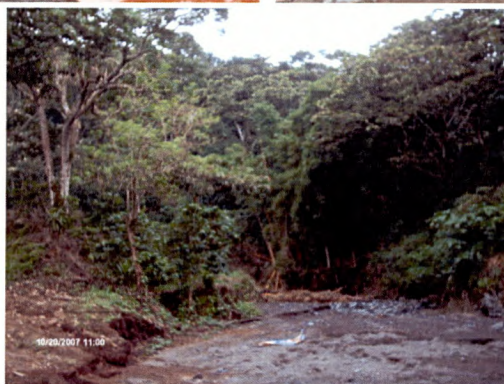
Quebrada que sirve de paso a Cantón Tunamiles Norte, la cual por el arrastre sedimentos se encuentra asolvado un muro de retención . Este sector también se encuentra afectado por influencia de la erupción volcánica de Ilamatepec.

Deposito de materiales que retiene un muro si se destruye, el paso al cantón Tunamiles Norte quedaría obstruido.

Fotografías mostrando el río Ceniza, el cual acumula gran cantidad de sedimentos e incrementa su caudal aislando la comunidad de este lugar.

- Realizar monitoreo constante y emplear medidas preventivas
- Mantenimiento de Muro, mediante remoción de material deposito.

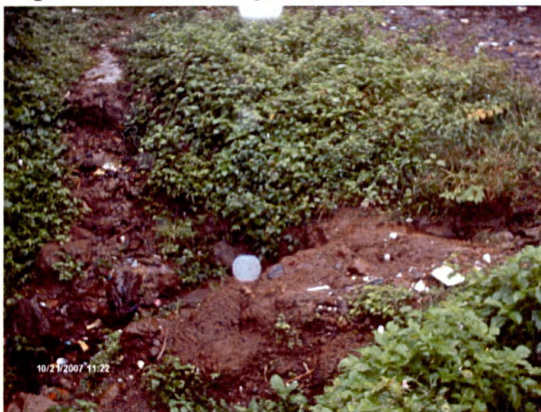
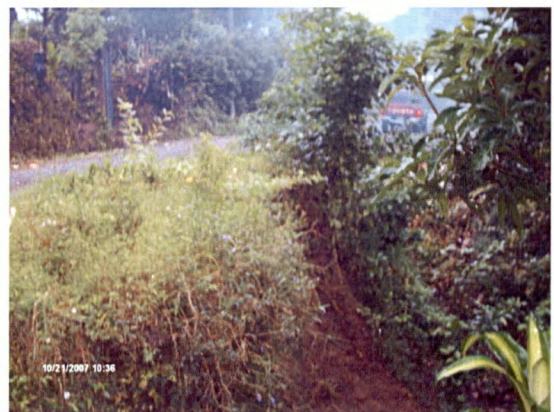
3. Contactos:		
Izalco / Santos Arévalo / Hilda Galdámez de Arévalo.		
Coordenadas		
N = 296,496.212 WO = 426,401.441 Elev. = 651 mts		
4. Observaciones/ Descripción:		
<p>Se observa Quebrada, nacimiento de Agua, ubicados por donde se encuentran los lavaderos, con dirección a la cancha. Además se observa deslizamientos y riesgo por inundaciones.</p> <p>Se observa en la ladera de la quebrada pequeños nacimientos de aguas que se ubican cerca de unos lavaderos, el flujo sigue la dirección hacia el cauce de la quebrada afectando la ladera, haciéndola inestable y propensa a deslizamientos.</p>

Sector sujeto a la erosión de la escorrentía superficial, por lo cual se deteriora la calle central de Tunalmiles, por lo cual se necesita un muro de contención y mantenimiento del sector eliminando la basura.

- Estabilización de taludes con un muro de retención y obras de drenaje de la escorrentía superficial de 50 mts de largo x 0.60 mts de ancho y 1.40 de altura.
- Mantenimiento del Badén que existe sobre la quebrada.
- Delimitar zona de protección sobre la quebrada para evitar construcciones sobre esta zona de peligro
- Implementar un sistema de alerta, en caso de evacuación de la zona.

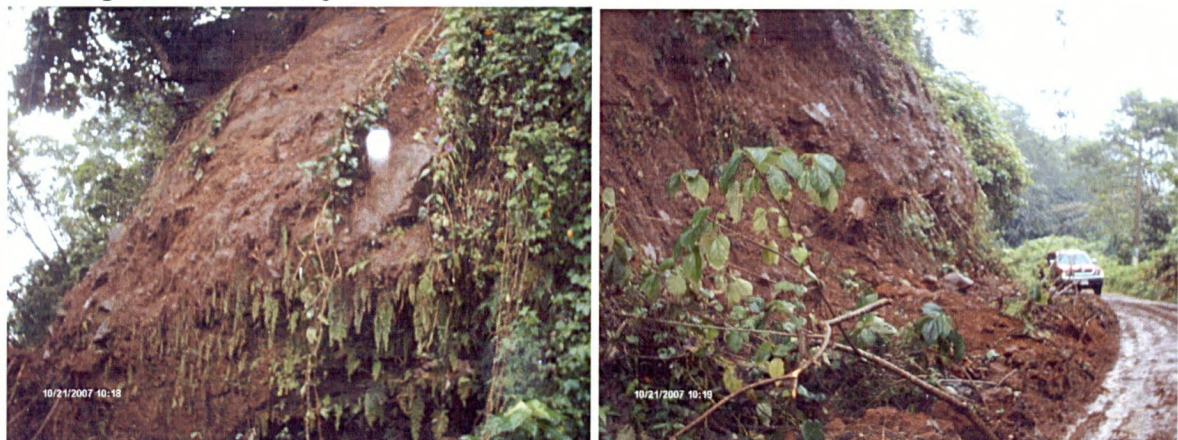
Sector de deslaves que afectan la calle, que conduce a Tunalmiles Centro. Los deslizamientos se generan por la inestabilidad de los taludes de una balastrea antigua, los materiales compuestos de lados y piedras obstaculizan estas vías de acceso a Tunalmiles.

Por la inestabilidad del talud, y en época de lluvias este sector es potencialmente activo, en generar deslizamientos sobre la calle que conduce a Tunalmiles.

Fotografía donde se observa el deslizamiento activo que afecta a la calle que conduce a Tunalmiles, por lo cual es necesario trabajos de estabilización del talud.

- Manejo y estabilización de taludes, en su parte alta y evitar la erosión progresiva con siembra de gramíneas.
- Control de los drenajes de escorrentía sobre estos taludes.
- Construcción de muros gabionados en la base del talud de 100 metros de largo y 2 metros de altura.

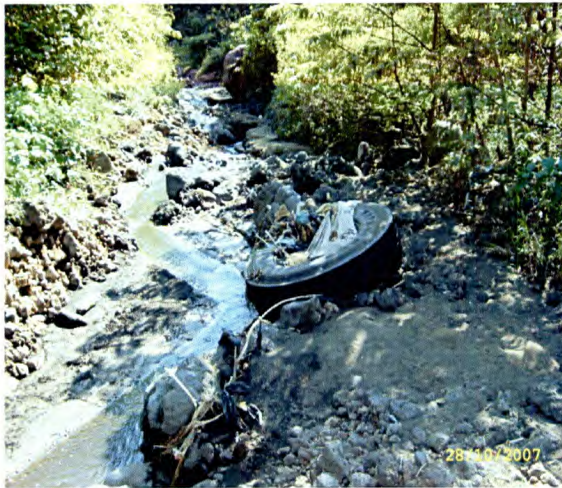
La comunidad también es fuente de contaminación por que la quebrada la utilizan como botadero de basura, animales y aguas grises.

Residuos en el cause del río.

- Construcción de muros de protección.
- La municipalidad aplique una ordenanza sobre manejo de los desechos sólidos.
- Limpieza y remoción de desechos sólidos en el trayecto de la quebrada.

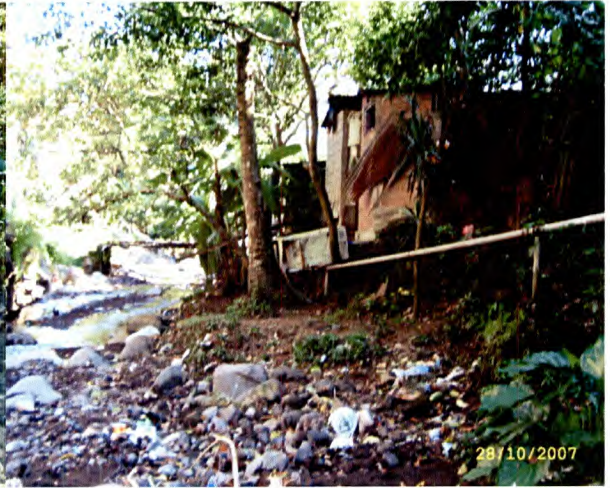
En la orilla de la quebrada habitan muchas familias de escasos recursos que le han ido ganando terreno a la quebrada dejando un espacio reduciendo la capacidad hídrica del cauce.

Viviendas en zonas de protección del río.

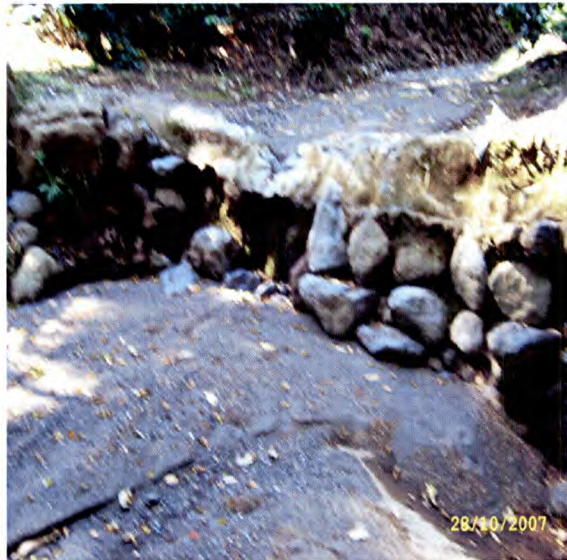
Muro de retención erosionado.

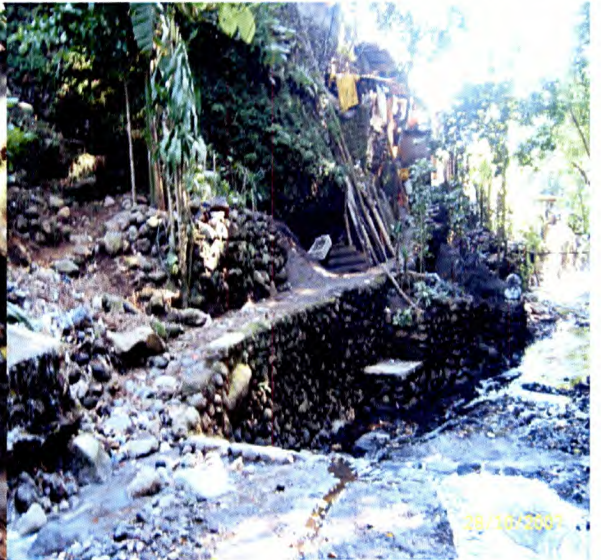
Obstrucción del cause del río por viviendas.
