PROYECTO PROGEDES, EL SALVADOR.  
EVALUACION DE RIESGOS EN LA MANCOMUNIDAD LOS IZALCOS.

**1. CODIGO:** Iz-25

Puente caído / Cantón Cuntán / Izalco

SC-19

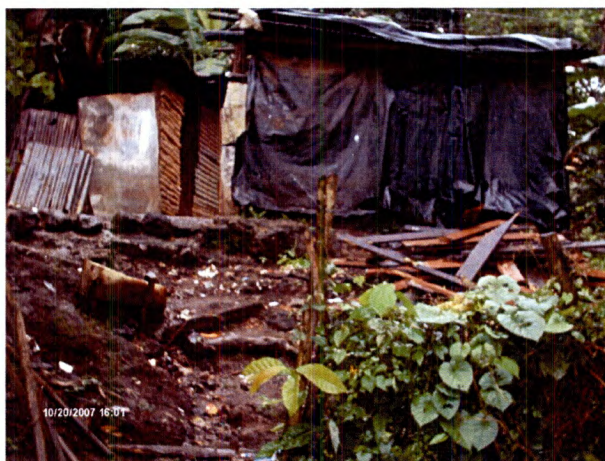
Sector de inundaciones, antigua calle a carretera a San Salvador, sector con casas de construcción precaria., no existen servicios básicos. La infraestructura de un puente antiguo esta destruida por efectos de una antigua crecida de agua superficial.

Creciente de la escorrentía superficial, que afecta a casas precarias a lo largo de las orillas de la calle antigua.

Sector de Cuntan donde se observan casas precarias, y el nivel de inundación del sector.

- Realizar un análisis hidrológico de la escorrentía, para poder diseñar obras estructurales.
- Reubicación de viviendas precarias que se encuentran en el sector norte de la calle antigua.
-

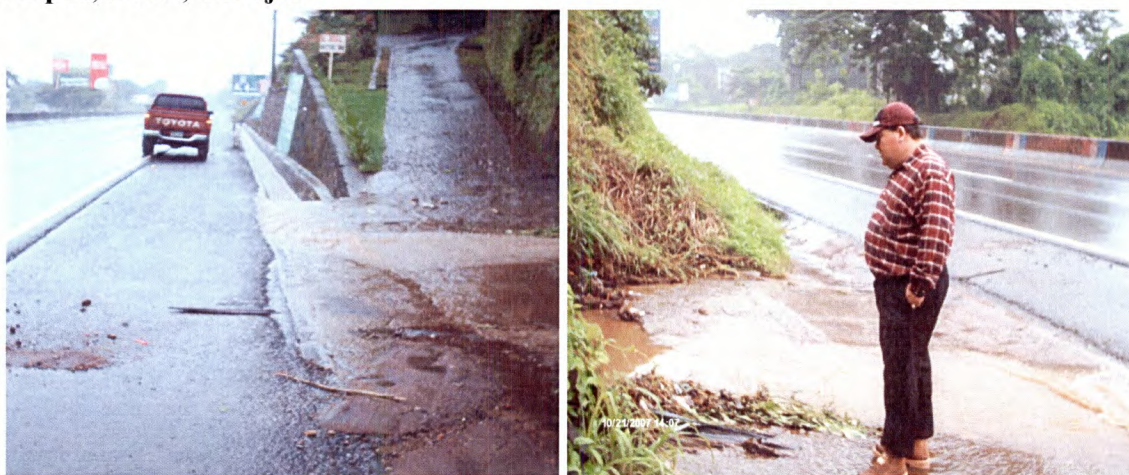
Este sector se ubica al sur-oeste de la ciudad de Izalco y en el se produce una inundación de la Carretera Panamericana, por la descarga de aguas lluvias procedentes de la escorrentía superficial que no es drenada a través del canal de desagüe, por se menor capacidad hídrica, invadiendo la vía generando consigo un riesgo para los conductores que transitan dicha arteria.

El agua de la lluvia se conduce sobre un canal de tierra, y al descargar sobre la Obra de Paso que conecta con la Carretera Panamericana, se desborda el agua hacia la carretera, generando un peligro para los vehículos y conductores de la carretera.

Se observa el desbordamiento de un canal, sobre la carretera Panamericana, el cual se debe modificar su cauce hacia otra zona de descarga.

- Construcción de canaletas para encausar el agua a un drenaje natural que esta a 100 metros antes del desbordamiento actual.
