#### **6.2.14. DESCRIPCIÓN DE AMENAZAS Y VULNERABILIDAD EN LOS SITIOS CRITICOS ESTUDIADOS EN EL MUNICIPIO DE CALUCO**

**PROYECTO PROGEDES, EL SALVADOR**  
**EVALUACION DE RIESGOS EN LA MANCOMUNIDAD LOS IZALCOS.**

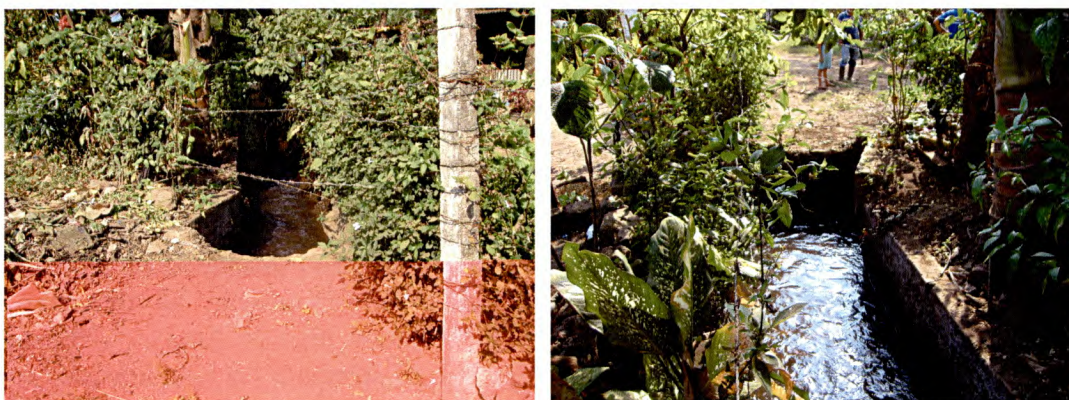
SC-20

La colonia El Palmar se encuentra ubicada al Oeste del centro de Caluco, el sector oeste de la colonia es de topografía plana, razón por la cual es favorable para las inundaciones, además que el manto acuífero subterráneo es muy superficial, en algunos lugares esta a menos de 2 metros de profundidad, de tal forma que durante la época lluviosa, aflora el agua en muchos lugares a manera de nacimientos.

La colonia también es afectada por el desbordamiento de una acequia que es utilizada para conducir el agua hasta las zonas agrícolas y ganaderas ubicadas en la zona sur oeste del Municipio de Caluco. Se observa además que las aguas residuales domésticas del municipio descargan a la acequia en varios puntos, degradando la calidad del agua, generando un riesgo de contaminación a la comunidad.

- Contaminación del agua que se conduce por la acequia, debido a la descarga de aguas residuales domésticas del municipio.
- Los desbordamientos de la acequia afectando invierno y verano a las casas por donde pasa.
- Acumulación de residuos sólidos en el cause de la acequia.

Todos los inviernos se llenan las canaletas y se desborda el agua, debido a que la amplitud de la acequia es limitada.

Fotografías que muestran una de las zonas donde comúnmente se desborda el la acequia, por lo reducido del canal y la pérdida de capacidad hidráulica por la acumulación de material sedimentario y residuos sólidos.

- Limpieza y remoción de materiales acumulados en lecho de la acequia.
- Modificar el curso original de la acequia, en algunos tramos donde la trayectoria de la acequia describe curvas muy cerradas.
- Ampliación de la bóveda que se encuentra al final del tramo que cruza la colonia El Palmar.
- Construcción de drenajes para las aguas residuales domésticas del municipio de Caluco.
- Elevar el nivel de los pisos con materiales impermeabilizantes, en aquellas viviendas donde aflora el agua.

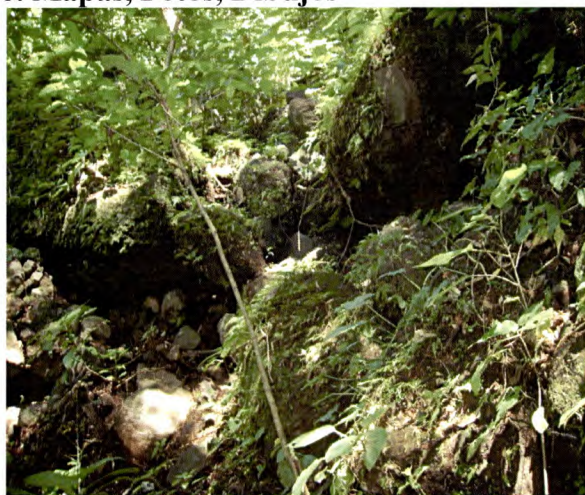
| PROYECTO PROGEDES, EL SALVADOR | |
|---|---|
| <p><b>Observaciones/ Descripción:</b> En la calle principal que de Caluco conduce al cantón la ensenada, se localiza un deslizamiento de magnitud considerable (aprox. 100m<sup>3</sup>) sobre la carretera, la masa de tierra cubre en su totalidad la calle obstruyendo el tráfico, actualmente se observa material del derrumbe sobre la carretera, la cual esta obstruida parcialmente, 100 metros de longitud. Estos deslizamientos son inducidos por el tipo de terreno y la lluvia.</p> | |
| <p><b>5. Análisis de la Amenaza:</b> la amenaza esta ubicada a unos 347 msnm, sobre la calle principal al costado sur poniente del municipio de Caluco, en caserío la casona, se tiene una amenaza potencial de deslizamiento que deja incomunicado el cantón plan de Amayo, el Castaño y los Gramales, esto dificultaría las labores de evacuación o asistencia a las comunidades en caso de una emergencia.</p> <p>No se observa en la zona ningún tipo de aviso que alerte a los transeúntes sobre la peligrosidad que representa dicha amenaza.</p> | |
| 7. Antecedentes: Todos los años para la época lluviosa, se producen deslizamientos de esta naturaleza. Para el huracán Stand el deslizamiento incomunicó la vía y fue necesaria la utilización de maquinaria pesada para remover el material desprendido. | |

Deslizamiento en Caserío La Casona.

- Construcción de barreras vivas de piña, izote, zacate vetiver
- Construcción de muro de retención, tipo gaviones.
- Señalización de la zona indicando la amenaza por deslizamientos.
- Delimitación de la zona optima para ubicación de viviendas

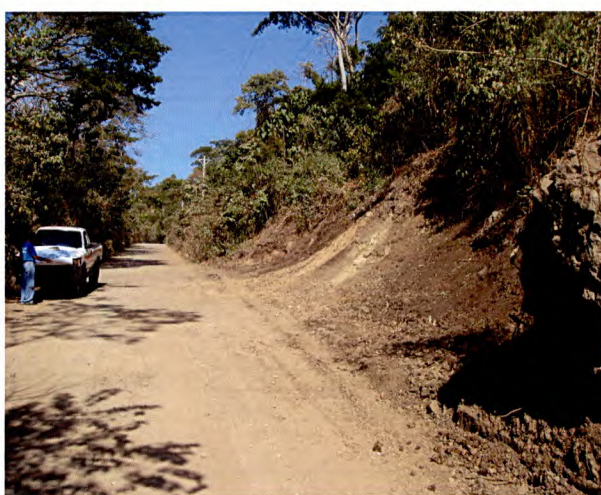
Remoción del material producto del deslizamiento.

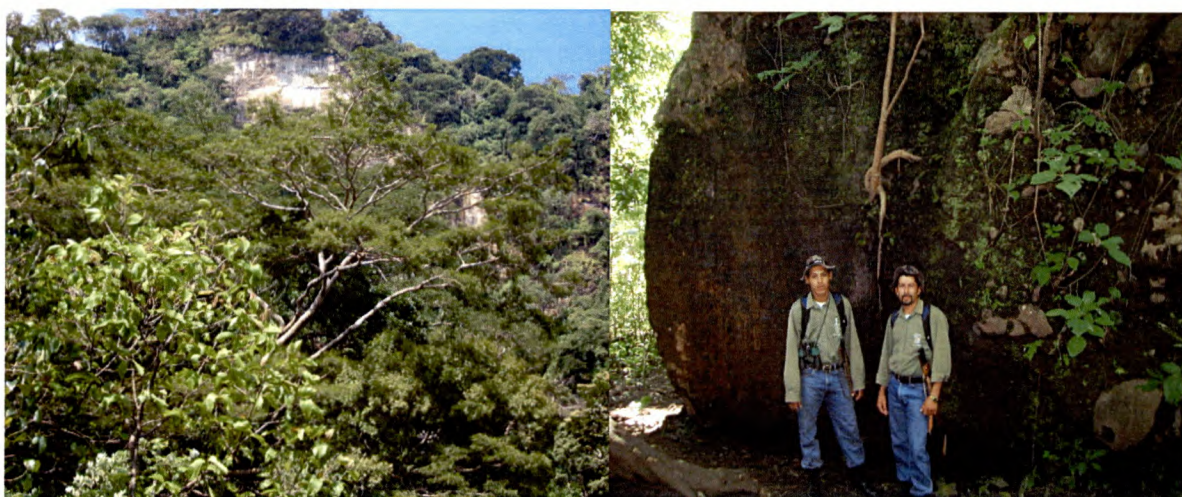
| PROYECTO PROGEDES, EL SALVADOR<br>EVALUACION DE RIESGOS EN LA MANCOMUNIDAD LOS IZALCOS. | | |
|---|---|---|
| 4. observaciones/descripción. La zona protegida de Plan de Amayo se encuentra ubicada al sur oriente del municipio de Caluco, el área esta cultivada de árboles maderables y arbustos, ya que la zona forma parte de las 200 ha de zona protegida coordinada por ágape. En la parte alta de la cordillera se están generando una cárcava de aproximadamente 6 mts de profundidad, de la cual se están desprendiendo rocas de volúmenes aproximados de hasta 212m <sup>3</sup> . | | |
| 5. Análisis de la Amenaza: Por la conformación del tipo de suelo y la topografía irregular con pendientes altas, lo cual es favorable para el desprendimiento de rocas. | | |
| 7. Antecedentes: En el 2001 producto de los sismos provocaron derrumbes de rocas de gran tamaño (212 m <sup>3</sup> ) y en 2007 se dio otro derrumbe de rocas de menor magnitud en la zona conocida como la ruta 1. | | |

Cárcava en evolución en zona protegida, Roca desprendida de la cárcava, durante los sismos del 2001.

- Construcción de muros transversales sobre la cárcava.
- Diseñar un plan de monitoreo de la estabilidad de los taludes de la cárcava.
- Estabilización de Taludes mediante practicas de manejo de suelos.

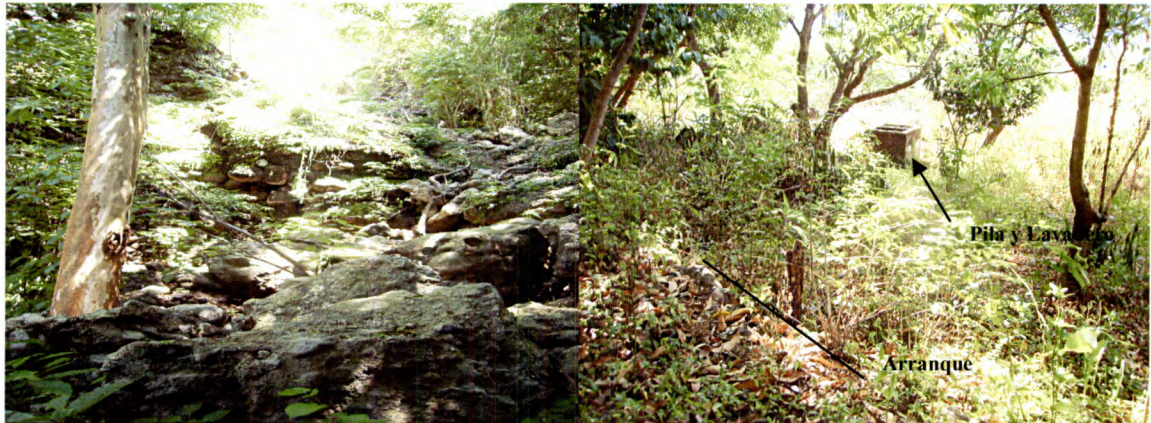
Se puede observar en la parte media de la cordillera un tanque que abastece de agua a la comunidad del caserío La Peña, el cual presenta un leve desplazamiento observable en los muros de retención, la zona se caracteriza por su conformación de rocas en forma de bloques y suelo poco consolidado. Por efecto de la lluvia el suelo se licua y crea deslizamientos, los cuales dependiendo de la intensidad de la lluvia se convierten en corrientes de lodo y piedras; estos eventos ya han causado la destrucción de dos viviendas en el sitio descrito.

En la parte baja de la montaña se encuentran 7 viviendas, que están dentro del radio de alcance de los deslizamientos. Durante los eventos sísmicos ocurridos en el 2001 se produjo un agrietamiento en el cerro de aproximadamente un metro de ancho por 200 mts de longitud.

Deslizamientos producidos en el Stand, lo que produjo daños materiales en 2 viviendas.

Deslizamiento y flujo de lodo, en Caserío La Peña, Cantón Plan de Amayo

Vestigios de Viviendas destruidas por la colada de lodo y detritos.

- Construir barreras vivas.
- Construir muros para estabilizar la base del tanque, 8 mts lineales x 0.4 metros de ancho.
- Evitar la construcción de viviendas en la parte media de la cordillera.
- Delimitación del área no optima para construcción de viviendas.
- Desarrollar capacidades para ejercer vigilancia y diseñar sistemas de alerta temprana.

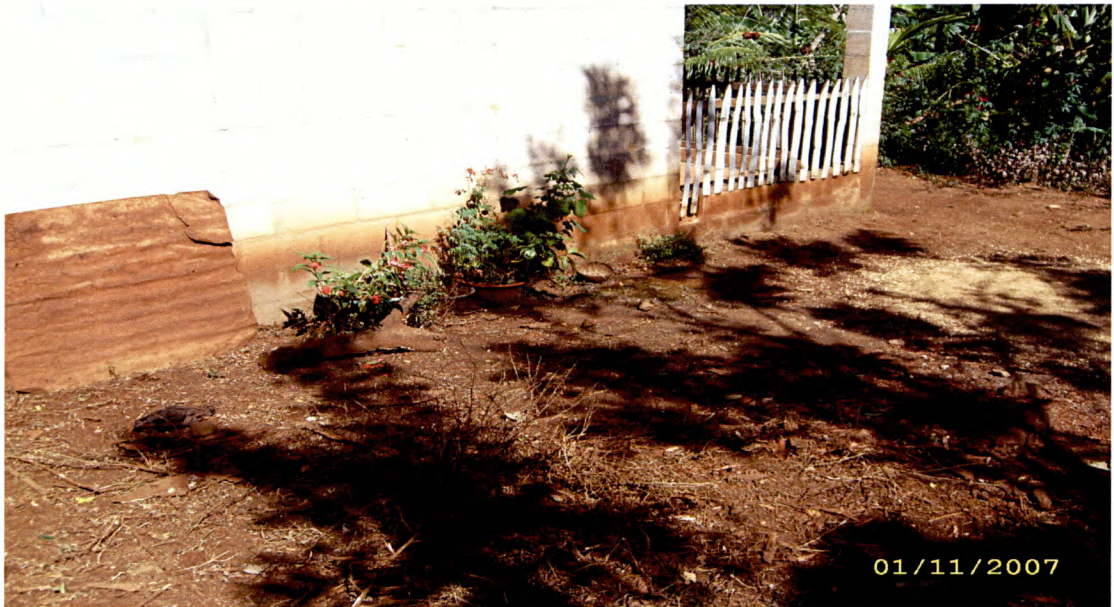
El cantón el castaño se encuentra ubicado al sur oriente del municipio de Caluco, es una zona plana, rodeada de cordilleras donde las aguas de escorrentía convergen al centro del cantón, provocando que las casas se inunden, ya que la zona por su topografía plana tiene una limitada capacidad de drenaje.

Hay problemas de inundación, pues es una especie de cuenca donde su parte más baja tiene poco drenaje, además las viviendas no tienen una altura de piso lo suficientemente alto respecto al nivel del patio, esto favorece la inundación.

Todos los temporales inundan las casas y los patios.

Fotografía que muestra el nivel que alcanza el agua, producto de las inundaciones.

- Levantar el nivel e Impermeabilizar los pisos de las viviendas.
- Construcción de canaleta de drenaje sobre la calle principal (300 metros de largo).
- Diseñar un sistema de monitoreo de las inundaciones.
- Plan educativo para actuar ante una emergencia.
- Contar con sistemas de alerta temprana.

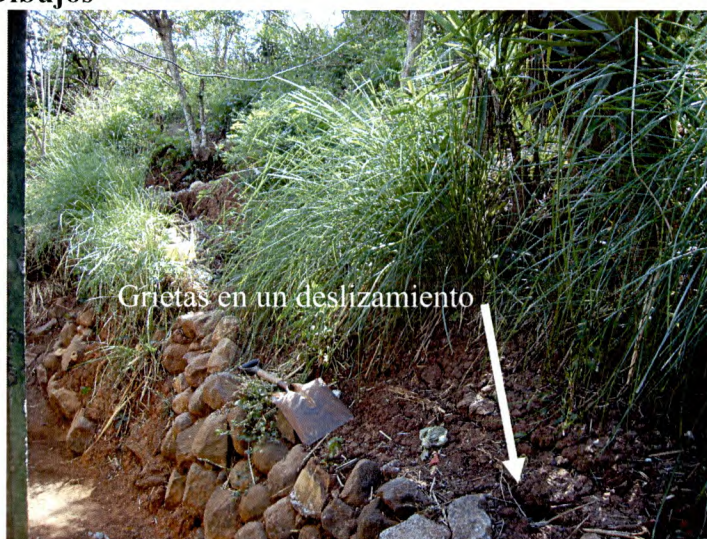
**Observaciones/ Descripción:** El Caserío esta ubicado a una altura de 696 msnm, la vía de acceso en vehículo es por la calle al cantón Las Flores las condiciones de acceso de la calle son; muy abruptas por el mal estado de la vía y por la inclinación de la misma, únicamente se accede con vehículo doble tracción, existe otra vía de acceso a pie por la calle que conduce a cantón Los Gramales.

En la zona se presentan deslizamientos en la vía de acceso y en algunos lugares del interior del cantón, como antecedente podemos citar un deslizamiento que afecto la vivienda del señor Raymundo Ayala y existe afloramiento de agua en tres viviendas.

**7. Antecedentes:** Destrucción de una vivienda por deslizamiento, incomunicación de la vía por derrumbes e inundación recurrente en época lluviosa en tres viviendas.

Fotografía que muestra un deslizamiento, con algunas obras de mitigación en mal estado.

- Plantación o Construcción de Barreras vivas.
- Construcción de muro de mampostería en la zona de ocurrencia de derrumbes sobre la vía cerro alto de 8 mts x 0.60 mts de ancho.
- Impermeabilización de los pisos de las viviendas afectadas por inundación.
- Participación activa de la comunidad en el análisis y propuestas de disminución de la amenaza.

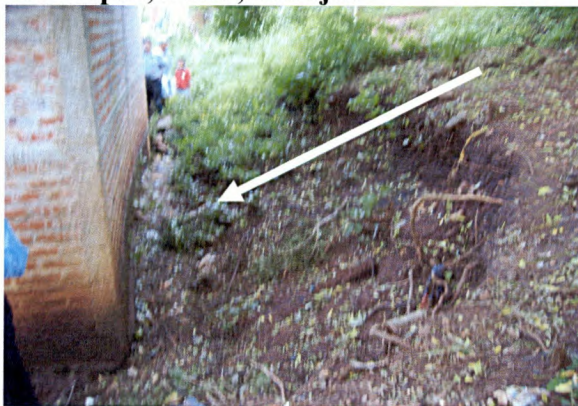
**Observaciones/ Descripción:** El caserío Jocotillo se ubica a una altura de 700 msnm y al costado sur oriente del municipio de Caluco, sobre la cordillera del bálsamo. El sitio esta ubicado en la base de una montaña intermedia, que ha experimentado algunos deslizamientos, causando la destrucción de viviendas y daños estructurales a otras.

Según inspección de campo se puede observar que el lugar no es adecuado para ser habitado, ya que presenta una topografía con pendientes muy pronunciadas y suelos arcillosos, los cuales en época lluviosa son inestables.

Para el huracán “Stand” una vivienda fue destruida y la abandonaron y otras solo dañadas. Hay un evento para “Stand” que se le calcula aproximadamente 351m<sup>3</sup> de material desprendido y que fue el que destruyo la vivienda.

Deformación de vivienda por deslizamiento.

- Reubicar las viviendas en Riesgo.
- Plan educativo para actuar en casos de emergencia.
- Definir las rutas de evacuación en caso de emergencias.
- Diseñar un sistema de monitoreo de la base de la montaña, específicamente donde hay vestigios de un desprendimiento de tierra.
- Estabilización de talud con barreras vivas y siembra de gramíneas.

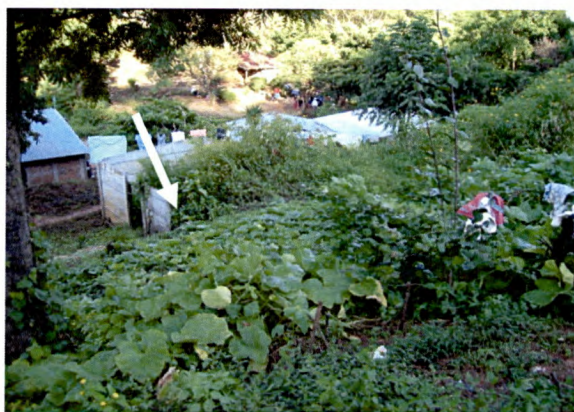
Vivienda destruida por un deslizamiento.
