#### ***6.3.14 DESCRIPCION DE AMENAZAS Y VULNERABILIDAD EN LOS SITIOS CRITICOS DEL MUNICIPIO DE SAN JULIAN.***

## PROYECTO PROGEDES, EL SALVADOR.

## EVALUACION DE RIESGOS EN LA MANCOMUNIDAD LOS IZALCOS.

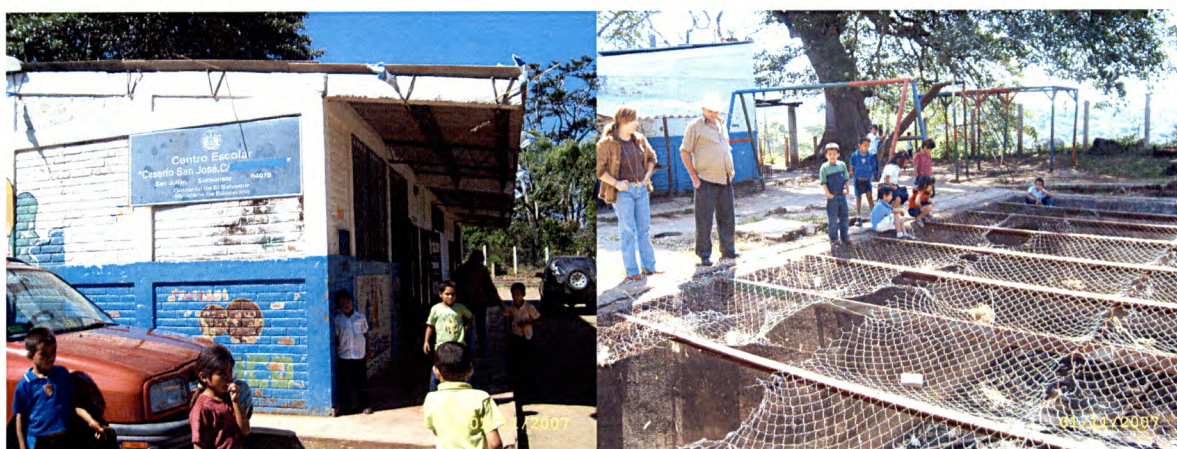
SC-27

En la escuela del Cantón Palo Verde Abajo se construyo una fosa de captación de aguas lluvias, la cual se encuentra en desuso y la malla de protección esta deteriorada, generando un riesgo por la caída de los niños al fondo de la fosa, lo cual puede producir asfixia por inmersión en época lluviosa, y en época seca fracturas o golpes por la caída.

Fotografías que muestran el centro escolar de Canton Palo Verde y la fosa de captacion de aguas lluvias.

- Construcción de puente peatonal para cruzar el río..
- Impermeabilización de los pisos en las viviendas donde ocurren los afloramientos.
- Construcción de Canaletas perimetrales para facilitar el drenaje.
- Construir cerco perimetral a la fosa de captación, para seguridad de la población.

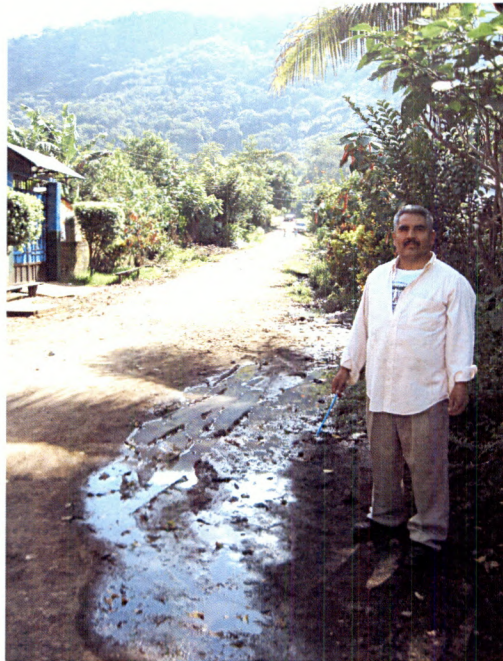
SC-28

**5. Análisis de la Amenaza:** Todas las comunidades que están ubicadas al norte de la cordillera El Bálsamo del Municipio de San Julián, están amenazadas por el agua procedente de las partes altas de la cordillera, los cuales se conducen hacia la zona baja sobre cauces naturales (Canales, Quebradas), que desembocan en varios sectores de las comunidades mencionadas.

Fotografía que muestra la inundación en calle principal, por la escorrentía superficial.

- Realizar un análisis del caudal de avenida en este punto crítico, para estimar el caudal que evacuarían las obras hidráulicas y realizar un diseño en base a los resultados obtenidos.
- En base al análisis hídrico, Construir canaletas hasta el río Los Apantes y badenes sobre la calle

- Implementar un plan de manejo de conservación de suelo en la parte media de la cordillera.

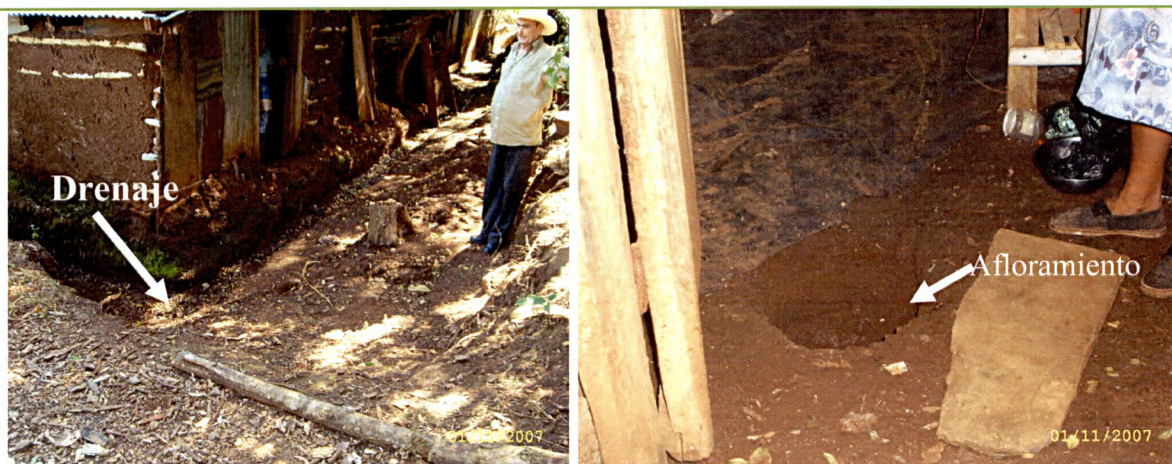
SC-29

La descarga de las escorrentías se ubica al pie del cerro, donde se encuentran unas viviendas y son afectadas por el desbordamiento de estas escorrentías. La infiltración del agua al subsuelo provoca en la parte baja la descarga de agua como nacimiento que afecta las viviendas.

La recarga hídrica del cerro tiene repercusión negativa en la parte baja donde se encuentran las viviendas, ya que el agua que se infiltra en la parte alta viene a convertirse en nacimientos en el centro de la comunidad, dando como resultado inundaciones.

Fotografías que muestran el exterior de una vivienda, que es afectada por afloramientos de agua en su interior.

- Construir una canaleta de 50 mts de longitud.
- Levantar el nivel de piso de las viviendas.

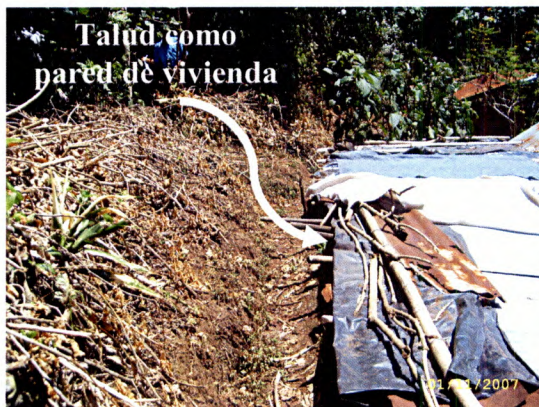
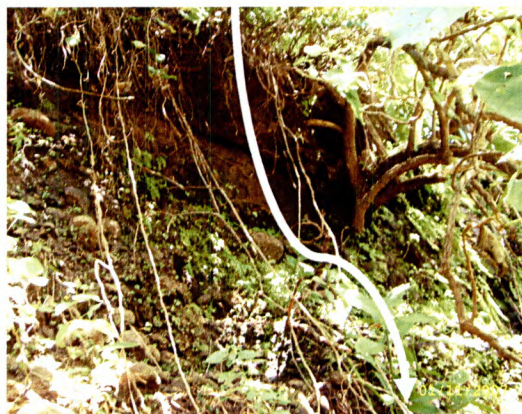
SC-30

En el caserío el cofre existen 17 familias, las cuales en época lluviosa tienen problemas por la ubicación de las viviendas que se encuentran en la ladera del cerro la cual presenta condiciones de inestabilidad, incrementándose en la época lluviosa.

A la altura de 696 msnm en el sector del caserío el cofre las casas se ubican en una zona alta donde se ven amenazados por deslizamientos.

Fotografías que muestran ubicación de vivienda en la base de un talud y el talud sobre la vivienda.

- Plan de manejo y estabilización de taludes con siembra de gramínea como barreras vivas.
- Construcción de muros de retención
- Normar la ubicación de nuevas viviendas en el sector.
- Reubicación de viviendas que se encuentren en zonas de alto riesgo.
