#### **6.1.14. DESCRIPCIÓN DE AMENAZAS Y VULNERABILIDAD EN LOS SITIOS CRITICOS ESTUDIADOS EN EL MUNICIPIO DE IZALCO**

| PROYECTO PROGEDES, EL SALVADOR | | |
| EVALUACION DE RIESGOS EN LA MANCOMUNIDAD LOS IZALCOS. | | |

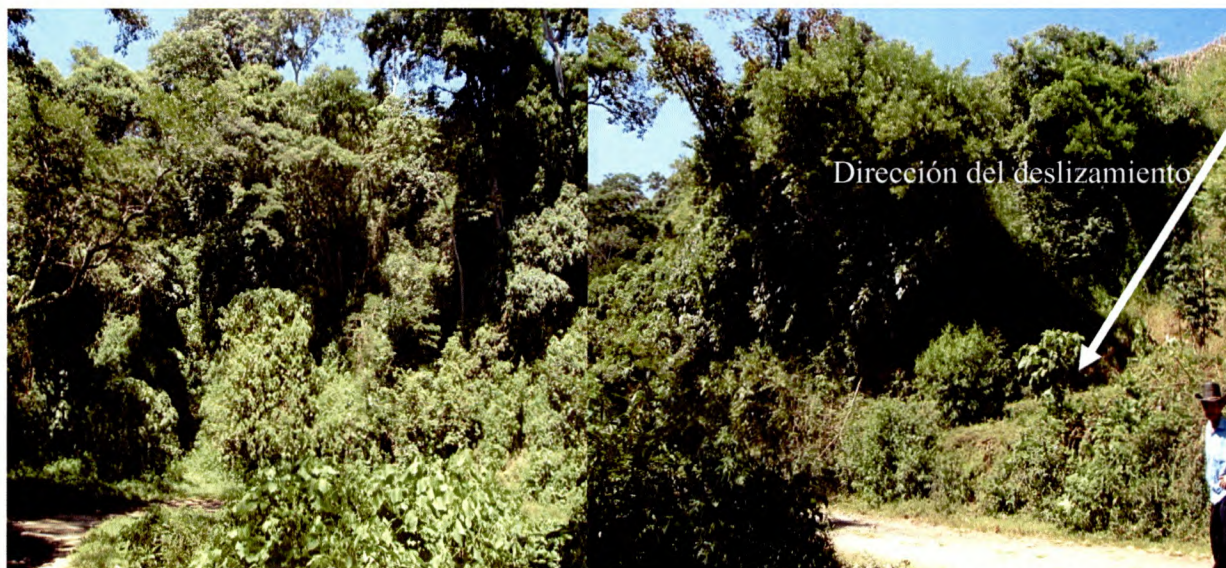
| PROYECTO PROGEDES, EL SALVADOR | | |
|---|---|---|
| <b>4. Observaciones/ Descripción:</b> Sobre la calle que conduce a caserío Chacaritas se tomaron dos puntos críticos según las coordenadas. La calle es accidentada ya que al costado norte tiene taludes de una elevación muy variada que alcanza aproximadamente los 20 metros, debido a esto la calle presenta un riesgo para los habitantes del lugar, puesto que en un evento de gran magnitud estos podrán quedar incomunicados. | | |
| <b>5. Análisis de la Amenaza:</b> la amenaza que presenta la calle es gran magnitud por poseer taludes verticales y frágiles de ser desprendidos, que alcanzan volúmenes que cubren la calle dejándola incomunicada. | | |
| <b>7. Antecedentes:</b> Todos los años se dan deslizamientos, teniendo que utilizar maquinaria pesada para remover el material y habilitar la vía. | | |

Fotografías que muestran el sitio donde ocurren deslizamientos todos los años.

- Estabilización de taludes mediante la construcción de terrazas.
- Construir canaletas de concreto para drenar la escorrentía superficial, con disipadores de energía.
- Control de la erosión con barreras vivas (gramíneas).

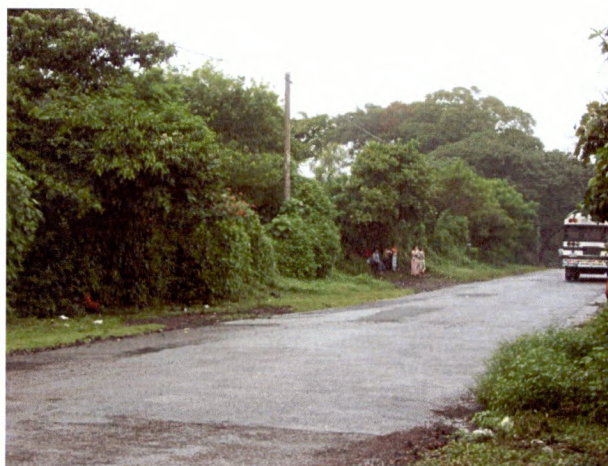
| PROYECTO PROGEDES, EL SALVADOR<br>EVALUACION DE RIESGOS EN LA MANCOMUNIDAD LOS IZALCOS. | | |
|---|---|---|
| <b>5. Análisis de la Amenaza:</b> A la altura del km 169 sobre carretera a Santa Ana vía Cerro Verde se encuentra la comunidad Loma Chata, con alto grado de vulnerabilidad por estar su asentamiento en la base del Cerro alto, al Cerro se le observan mucho material suelto sobre la superficie el cual se convierte en una amenaza para la comunidad ya que la escorrentía erosiona el suelo y arrastra mucho material de detritos basálticos. | | |

**7. Antecedentes:** En los últimos 5 años se han dado 4 eventos en los cuales ha soterrado viviendas y otras las ha dañado, algunas personas han tenido que emigrar del lugar.

Se observa la calle expuesta a deslizamientos.

- Pozos de absorción.
- Reforestar toda de Parte alta del Cerro Alto.
- Sembrar piña, izote, sácate vetiver.
- Muros de retención, tipo gaviones.

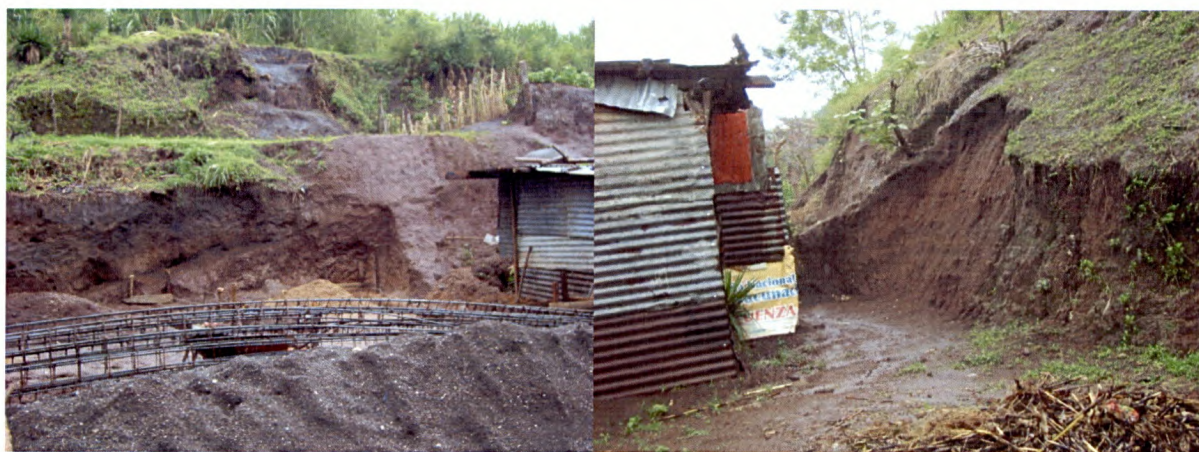
| PROYECTO PROGEDES, EL SALVADOR<br>EVALUACION DE RIESGOS EN LA MANCOMUNIDAD LOS IZALCOS. | | |
|---|---|---|
| <b>5. Análisis de la Amenaza:</b> Por ser un suelo de tierra poco consolidada es propensa a que se de un deslizamiento de tierra, en la visita de campo se pudo observar pequeños deslizamientos provocados por las lluvias.<br>Otra amenaza son las inundaciones provocadas por el tipo del terreno accidentado y el encausamiento de la escorrentía superficial hacia la calle principal de acceso a la comunidad. | | |
| <b>7. Antecedentes:</b> En el 2005 se dieron algunos deslizamientos que soterraron viviendas, donde los habitantes tuvieron que emigrar del lugar. | | |

Viviendas expuestas a deslizamientos de tierra, se observa que es una amenaza potencial y que puede desencadenar un desastre.

- Construcción de muros de retención.
- Construcción de canaletas para drenar el agua de escorrentía.
- Estabilización de taludes con zacate vetiver y otros materiales que eviten la erosión.

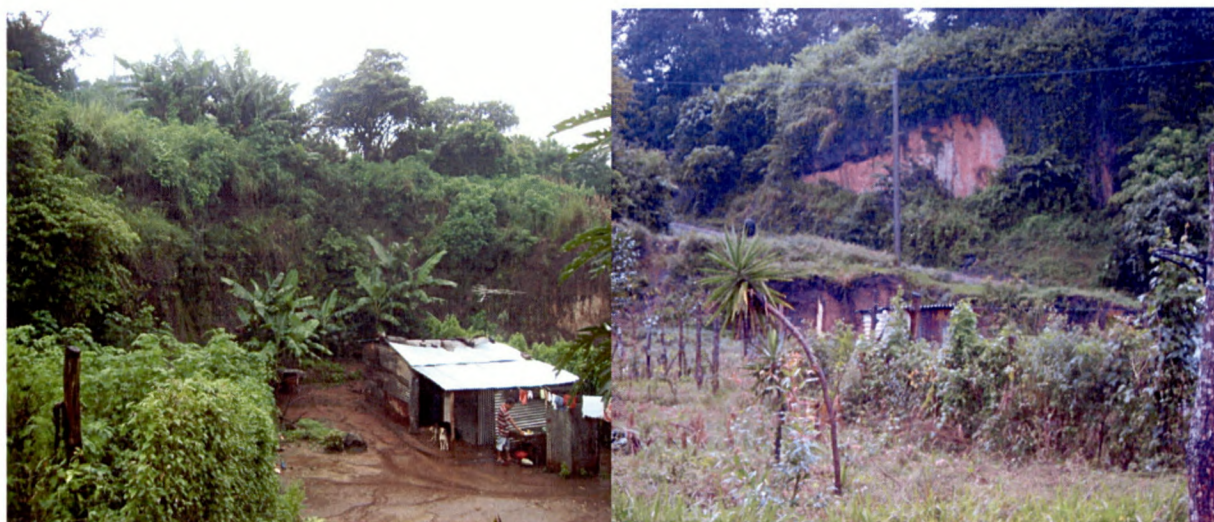
SC-4

**Observaciones/ Descripción:** La Colonia el Arenal esta ubicada al costado oriente del Cantón San Isidro municipio de Izalco, Se observan taludes verticales que representan una amenaza para los pobladores, con una vegetación arbustiva y unas pequeñas áreas con alteramiento rocoso, al costado poniente existe una quebrada que es una amenaza de inundación en caso que ocurran crecidas provocando desbordamiento del cauce normal, las viviendas en su mayoría son de pared y techo de lamina.

**5. Análisis de la Amenaza:** El tipo de suelo donde se ubica la comunidad La Arenera es ceniza volcánica, en esta zona existía un banco de material selecto, el cual fue cerrado hace 5 años, algunos lugareños aprovechando el espacio libre empezaron habitar la zona y en la actualidad se contabilizan 20 viviendas.

**6.1 Evolución esperada:** La ocurrencia de deslizamientos producto de la desestabilización de taludes de una altura promedio de 10 metros, por las lluvias o actividad sísmica.

Los taludes en este sector estan inestables, por lo cual existen deslizamientos, que amenazan a las viviendas adyacentes.

- Construcción de muros de retención
- Construcción de terrazas sobre el talud vertical.
- Estabilización de taludes con sácate vetiver
- Reforestación la parte poniente por donde pasa la quebrada.
- Hacer canales de para drenar el agua que escurre por la calle.

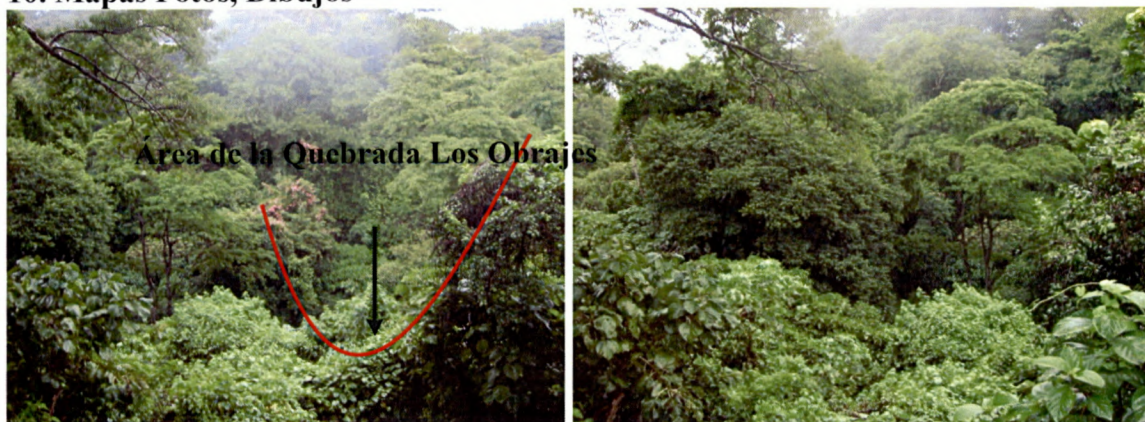
SC-5

Se localiza al norte de la calle principal del Sunza, en la rivera del río se observan varias casas, ubicadas a la orilla de la barranca de aproximadamente 30 metros de profundidad, en dicha barranca se observa algunos deslizamientos; los cuales cada vez se acercan a las viviendas, las viviendas se encuentran entre muchos árboles y arbustos.

En el sector norte del Sunza se localiza un río en el cual se observa una barranca donde se han llevado a cabo muchos deslizamientos, lo cual tiene en alerta a la población que vive en la rivera.

Fotografía mostrando a lo lejos el deslizamiento de la ladera por lo cual se debe trabajar en su estabilización

- Realizar obras de estabilización de la parte alta de la ladera.
- Construcción de Barreras vivas para el control de la erosión.
- Construcción acequias para mejorar la infiltración del agua.
