PROYECTO PROGEDES, EL SALVADOR  
EVALUACION DE RIESGOS EN LA MANCOMUNIDAD LOS IZALCOS.

SC-32

**1. CODIGO:** Sj-06      **FECHA:** 01-11- 2007

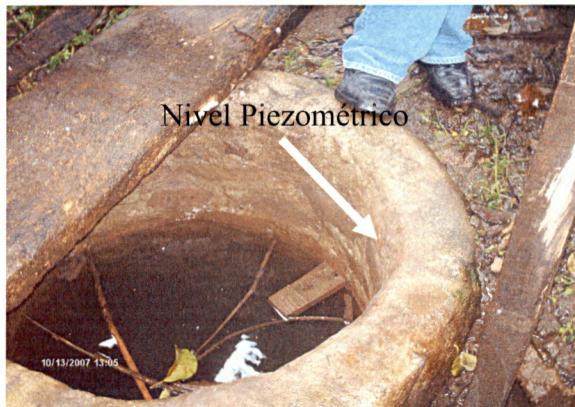
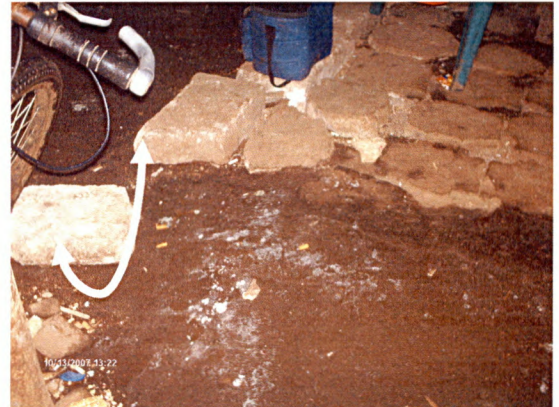
Fotografías que muestran el nivel piezométrico del acuífero

Linundacion en vivienda, bloques para ahislarce del agua.

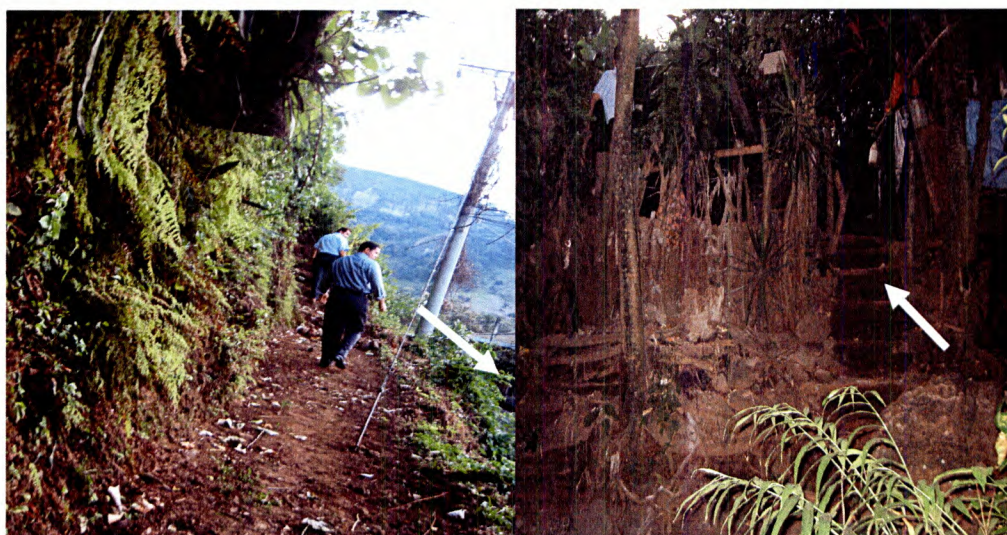
**4. Observaciones/ Descripción:** La colonia esta ubicada al oriente del parque del municipio de San Julián, presenta cuatro puntos con problemas de deslizamiento ya que las personas para construir han terraceado, y solo cuentan con una calle central, la longitud de la ladera con incidencia en la población de la colonia es de aproximadamente 100 metros.

**5. Análisis de la Amenaza:** las amenazas de la colonia son antrópicas ya que han sido inducidas por los mismos habitantes ya que por su topografía han tenido que hacer cortes verticales para construir, esto pone en peligro a que se generen los deslizamientos.

**6.1 Evolución esperada:** Si no se estabilizan estos terrenos con manejo de taludes y obra de drenaje en un evento lluvioso de alta intensidad podrían generarse deslizamientos que afectarían a viviendas y personas del lugar.

Fotografías que muestran la topografía donde se han construido las viviendas y la inclinación de los accesos.

- Muros de retención en sectores críticos (100 metros)
- Estabilizar los taludes, con gramíneas.
- Construir disipadores de energía para el agua de escorrentía. (Estructuras de 6 mts de largo).

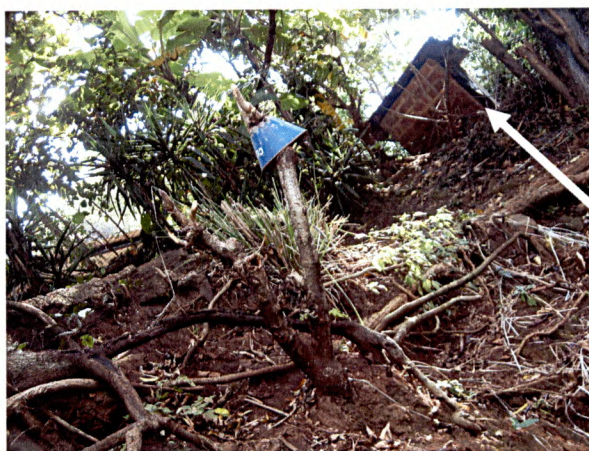
Vivienda amenazada

Las viviendas están cerca de la calle lo que las hace vulnerables a un deslizamiento, ya sea parcial o total, se cuantifican seis puntos que han sufrido desprendimiento de tierra con un total de 15 viviendas afectadas.

**5. Análisis de la Amenaza:** Por ser un terreno muy accidentado, la calle se encuentra en malas condiciones, ya que el suelo contiene bastante arcilla, así como los taludes contiguos a la calle poniendo en peligro a los habitantes de las viviendas que se ubican a los costados de la calle. Este sector se considera muy vulnerable por su ubicación cerca de potenciales deslizamientos y lo precario de las viviendas del sector.

Fotografía que muestra el deslizamiento que amenaza una vivienda.

- Construcción de muros de retención en los sectores de riesgo.

- Barreras vivas y siembra de zacate vetiver para estabilizar cuerpos de talud y evitar la erosión de los taludes.
- Empedrado y fraguado de carretera en puntos críticos.
- Crear ordenanzas municipales para garantizar la construcción futura de viviendas a zonas seguras.
- Delimitar el área de influencia del deslizamiento para evitar la construcción de viviendas en el futuro.

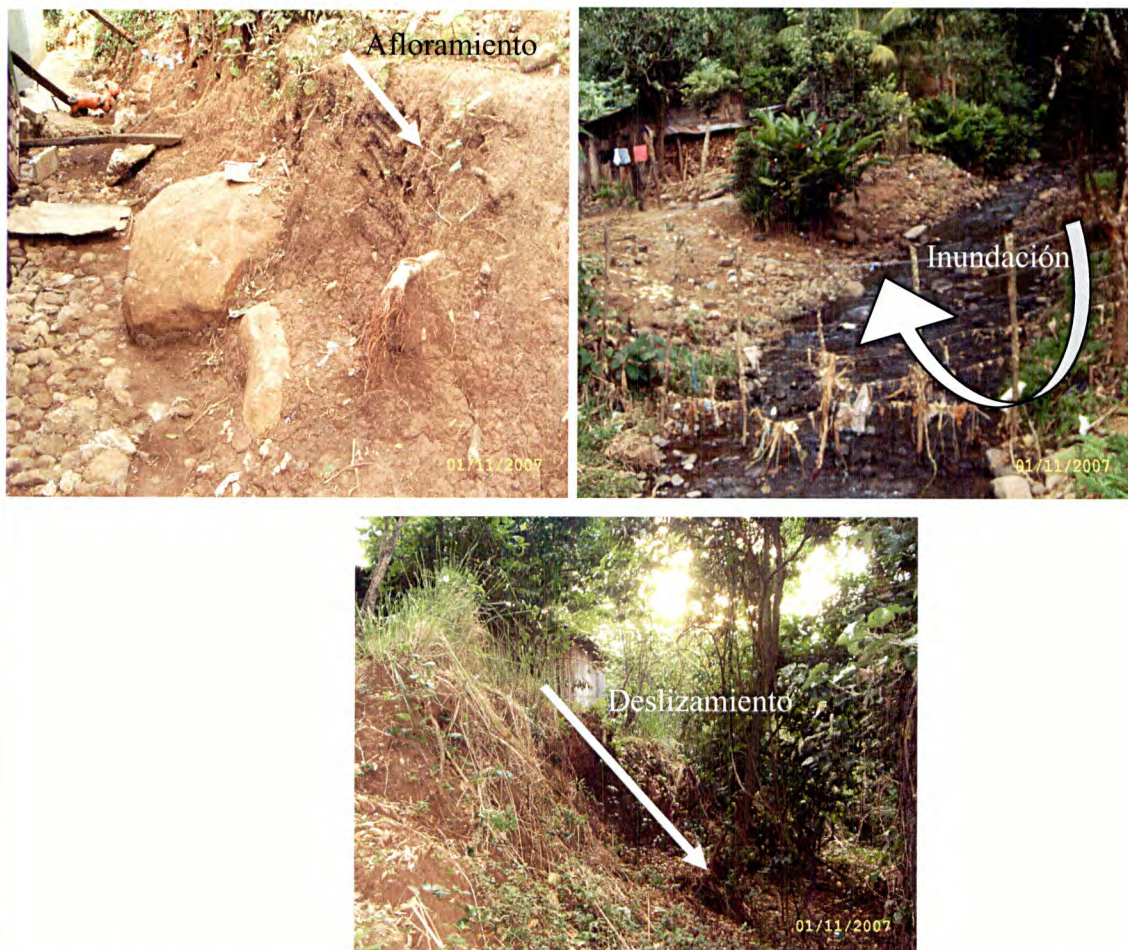
El lugar se localiza al norte a 3 km., cerca de la entrada que conduce de Cuisnahuat saliendo hacia Chilata, las viviendas existentes en este cantón, se encuentran localizadas en la Cordillera el Bálsamo, dichas viviendas presentan pésimas condiciones, debido a esto se encuentran amenazadas por cualquier movimiento sísmico, el cual ocasionaría que estas se destruyan y con ello los habitantes de la comunidad pueden lesionarse. Existen viviendas en la parte baja del cerro, las cuales se inunda debido al afloramiento del agua y otras están amenazadas por deslizamientos.

Otro problema se da en la entrada al Cantón Tierra Colorada ya que existe una vivienda en la ribera del rio, la cual en época lluviosa se inunda, provocando que la evacuación de la familia que habita en ella.

Fotografías que muestran inundación por afloramiento y crecidas, así como una vivienda expuesta a deslizamientos.

- Construcción de canaleta perimetral en las viviendas donde ocurren las inundaciones.
- Estabilización de taludes, donde se ubican algunas viviendas (2 viviendas).
- Mejoramiento del cauce de la quebrada eliminando los residuos existentes y el ripio acumulado en su lecho.
- Construcción de bordas para evitar el desbordamiento de la quebrada.

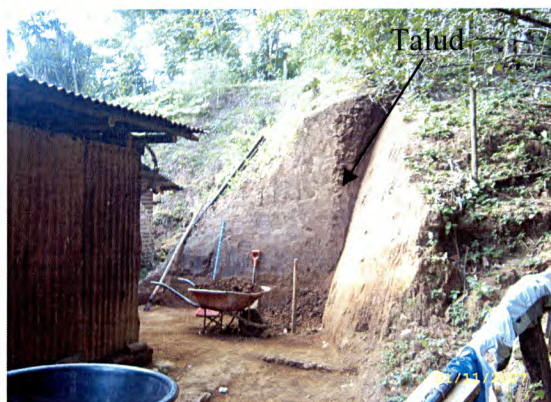
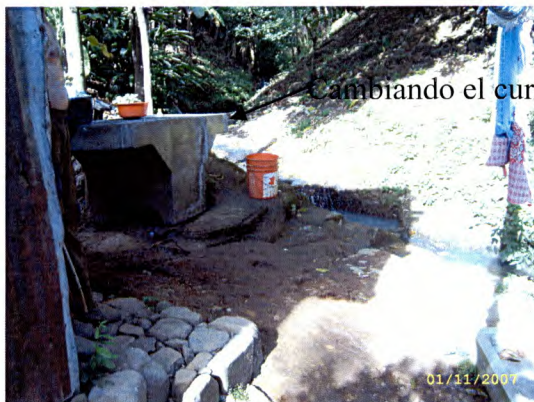
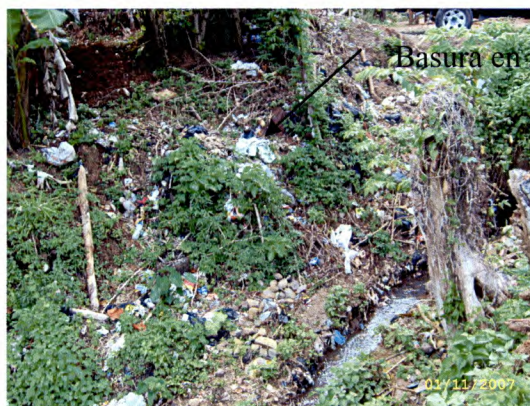
**4. Observaciones/ Descripción:** El sitio exacto se ubica a 200 mts al norte de la entrada al Cantón Chilata. Existe una vivienda que es afectada por Las crecidas de una pequeña quebrada, la cual en época lluviosa aumenta su caudal y colectando en su recorrido el material de pequeños deslizamientos dificultando la capacidad de evacuar el volumen de agua, creando desbordamientos e inundando la vivienda, además en el costado norte de la vivienda esta un talud que amenaza con derrumbarse y afectar la vivienda.

Se observa la influencia de la mano del hombre, ya que se a cambiado el curso original de la quebrada para ganar mas terreno.

Por la ocurrencia de lluvias intensas y prolongadas existe la posibilidad de que se inunde la vivienda que se ubica en los márgenes de la rivera de la quebrada y además la posibilidad de deslizamiento del talud.

Fotografías que ilustran amenazas naturales, asociadas con la acción del hombre.

- Elevar el nivel de la terraza de la vivienda.

- Construcción de muro de protección de la vivienda.
- Limpieza, remoción de los residuos acumulados en el cause de la quebrada.
- Estabilización del talud.

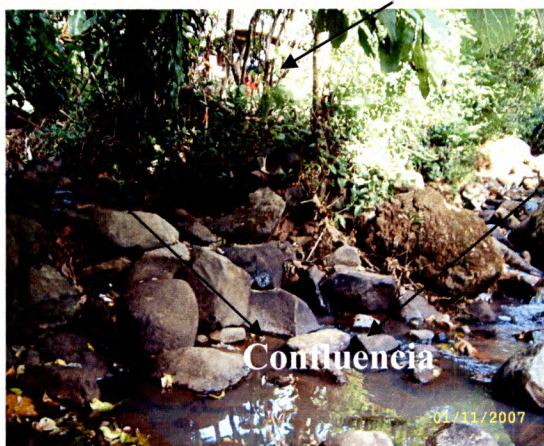
Vivienda

En este sector donde confluyen la quebrada Loma Mejia y la quebrada 12 Palos, se podría generar una gran creciente afectando a las familias ubicadas en la rivera de estas quebradas

Confluencia de la quebrada Doce Palos con la quebrada Loma Mejía

- Reubicación de viviendas ubicadas en sitios críticos
- Muros de retención en los márgenes de las quebradas en taludes inestables.
- Campaña de manejo y limpieza del cauce de los ríos
- Delimitar y no construir en la zona de protección en los ríos.

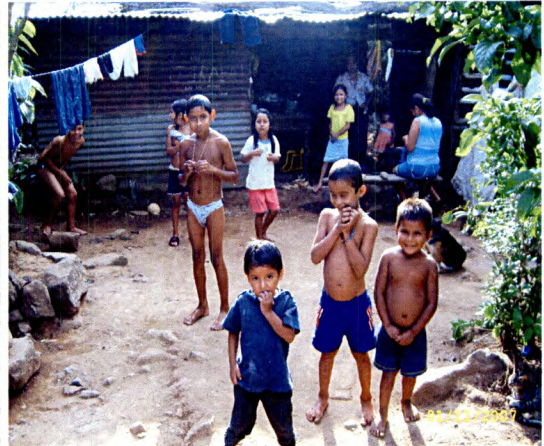
Habitantes expuestos a las crecidas, en su mayoría niños.
