#### **6.4.14. DESCRIPCIÓN DE AMENAZAS Y VULNERABILIDAD EN LOS SITIOS CRITICOS ESTUDIADOS EN EL MUNICIPIO DE CUISNAHUAT.**

PROYECTO PROGEDES, EL SALVADOR.  
EVALUACION DE RIESGOS EN LA MANCOMUNIDAD LOS IZALCOS.

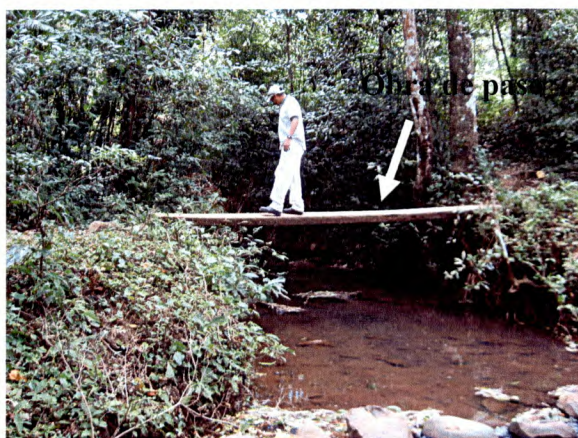
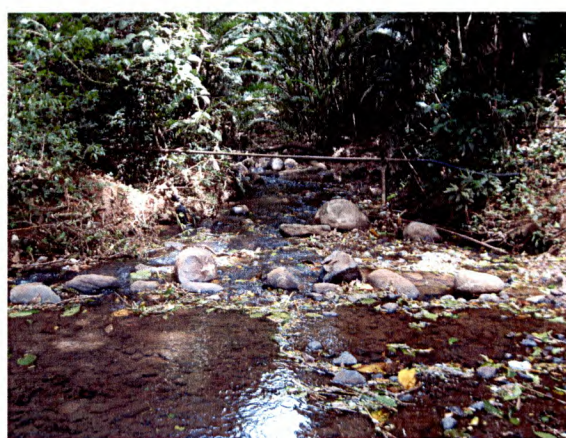
SC-37

El rio en este sector que se desplaza por la quebrada El Palo Verde. La crecida del rio obstruye el paso hacia el caserío las Isletas, por lo cual la población queda incomunicada, ya que no existe obra de paso en dicho lugar.

La crecida del rio genera obstrucción del acceso al caserío las Isletas y este al Cantón El Palmar, afectando principalmente a la población escolar que se desplaza a la escuela.

Obra de paso improvisada por los pobladores de la zona. La cual por la creciente de la quebrada pone en riesgo a los pobladores del lugar, especialmente a los niños que utilizan este pasó para dirigirse a la escuela en El Balsamar.

Construir una obra de paso peatonal.

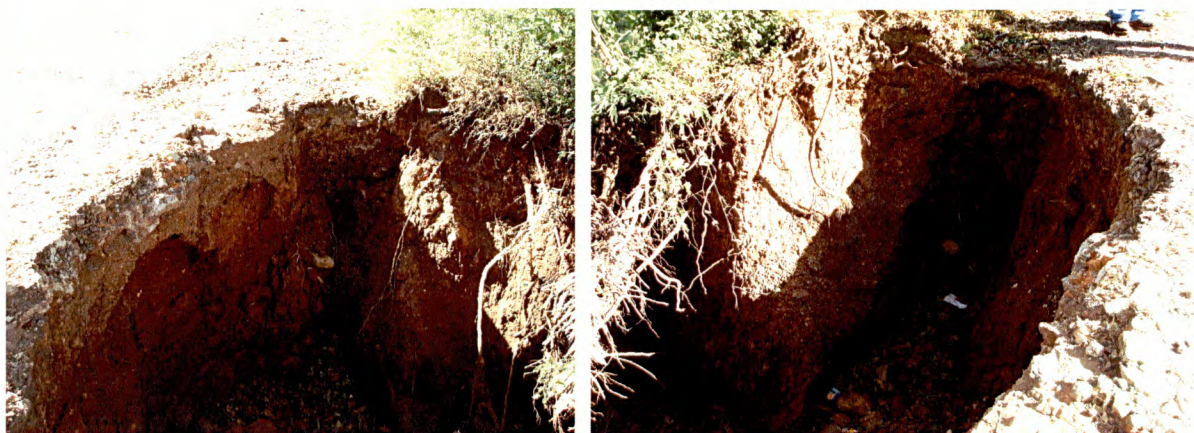
SC-38

En esta vía que conduce a San Julián se ha generado un hundimiento, producto de un pequeño deslizamiento, sobre la calle se encuentra una falla de la corona del deslizamiento lo cual es la causa del hundimiento en este tramo de la calle.

El sector afectado se estima en 30 m2 en la calle, pero en longitud se estiman 20m de largo.

Este hundimiento en la calle es producto de la inestabilidad de la ladera, pues cuando hicieron el corte de la carretera, no se percataron de la inestabilidad del lugar. La inestabilidad de la ladera siguió proceso y generó este deslizamiento que hoy afecta la calle a San Julián.

Si no se llega a estabilizar este deslizamiento, la calle en este sector se puede perder, puesto que el muro de contención construido no tiene las condiciones estructurales para retener la ladera y se ha destruido.

Fotografía mostrando el hundimiento en la calle que conduce de Cuisnahuat a San Julian, por lo cual se recomienda estabilizar este lugar mediante la construcción un muro de retención y en la ladera implementar obras de conservación de suelos.

- Estabilización del talud que genera el hundimiento, mediante la siembra de gramíneas.
- Construcción de un muro de contención con condiciones geo mecánicas óptimas.
- Construcción de Obras de drenaje adecuadas.

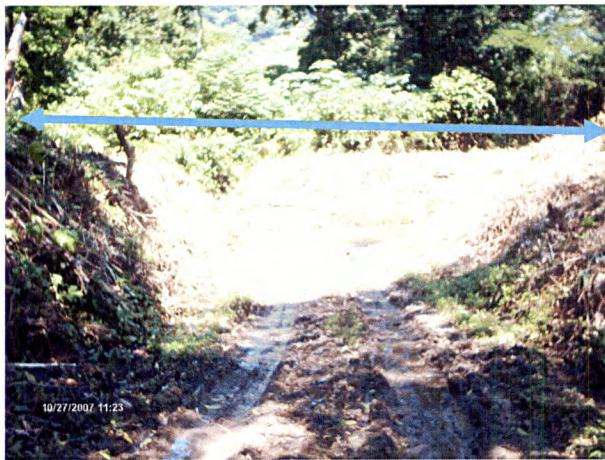
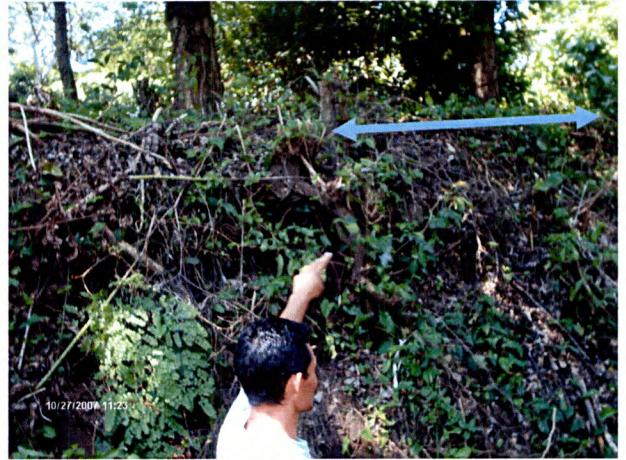
SC-39

Sector de inundación por desbordamiento del río Tazulá, por configuración de la línea del cauce, pues esta hace una curva y cuando aumenta el caudal se desborda el río, por efecto del curso recto que quiere seguir el río, lo cual origina el desbordamiento de un margen del cauce del río, existen 3 viviendas en peligro y el paso hacia Sonsonate queda obstruido.

Desbordamiento del río Tazulá en una curva de Meandro generando inundación.

Se observa en la línea, el nivel que alcanza la creciente en este sector, incomunicando a la comunidad. Hay tres viviendas que se encuentran en el área de influencia de las crecidas.

- Reubicación de las 3 viviendas que se encuentran en este sector.
- Construir una pasarela, teniendo en cuenta la crecida máxima del río de una longitud estimada de 15 mts. Y 1.4 mts de ancho.
- Coordinar con las comunidades actividades que conlleven al análisis y organizar y capacitar a la comunidad para establecer el sistema de vigilancia y medidas de alerta temprana.
- La municipalidad debe establecer junto a la comunidad los límites sobre la margen del río para evitar la ubicación de la población.

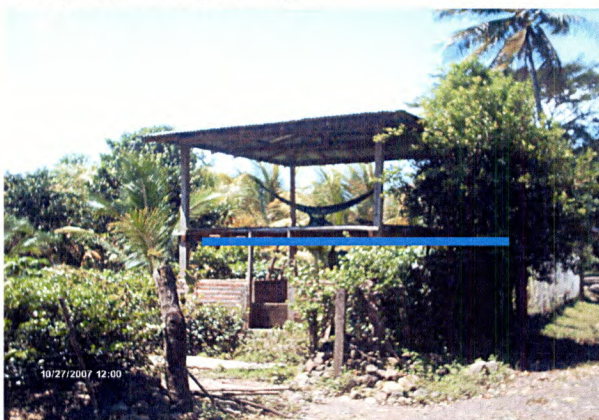
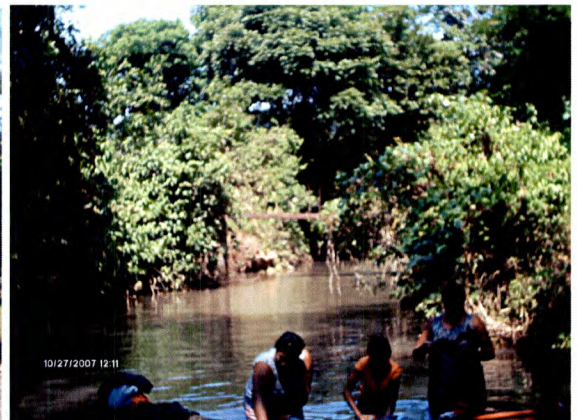
SC-40

El sector del río Tazulá se encuentra en el lugar denominado Hacienda Tazulá; El río en época de lluvias se desborda e inunda este sector hasta 2 metros de altura, este desbordamiento tiene una magnitud transversal de tal manera que se acerca a unos 50 mts del caserío Hacienda Tazulá. Son inundados sembríos, calles y algunas viviendas que se encuentran en el cause del río Tazulá.

Este sector es afectado por el desbordamiento del río Tazulá, generando inundación a lo largo de su cauce y márgenes. El caudal del río en época de invierno es de gran volumen el cual provoca la inundación de las riberas, pues en este sector el río se encuentra en su parte mas plana cercana a su desembocadura, la pendiente es baja y el canal tiene meandros, lo cual en una crecida rápida provoca el desbordamiento.

Fotografías muestran el río Tazulá, el cual genera inundación en este sector, alcanzando el nivel señalado en la foto.

- Reubicación de las viviendas que son afectadas por la inundación.
- Ejercer vigilancia por parte de la comunidad y organizarse para crear las alertas Tempranas.
- Realizar un análisis hídrico de crecida del río, con la finalidad de delimitar la zona de protección, al río y así prohibir la ubicación de pobladores en este sector.
- Se recomienda no desarrollar cultivos de granos básicos en esta zona de inundación.

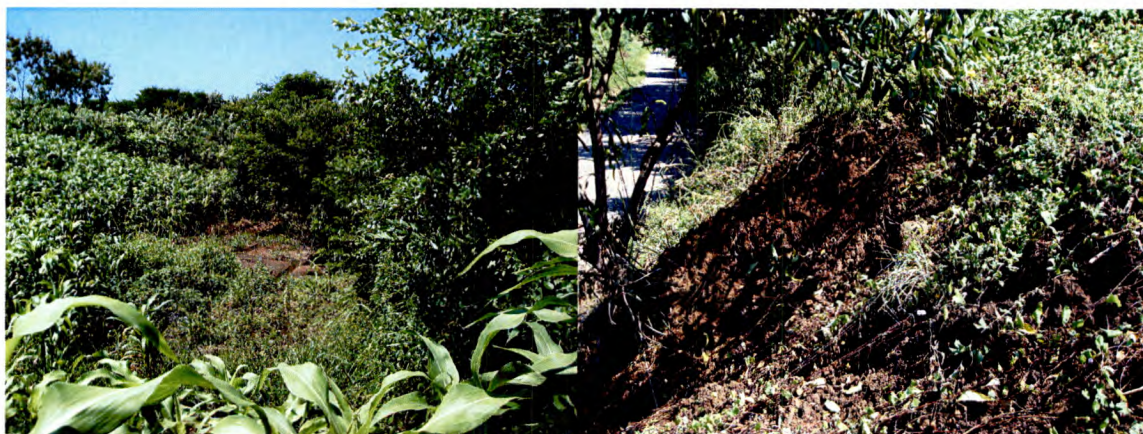
SC-41

Se localiza al SW del área urbana del municipio de Cuisnahuat del Departamento de Sonsonate, constituye una elevación de 250 mts aproximado. Se observa el cerro El Palmarcito, con afloramientos de roca basáltica; la cobertura vegetal es heterogénea, y vegetación diversa como, ceibas, árboles frutales y arbustos. El terreno presenta inestabilidad en sus laderas, propenso a deslizamientos.

Existe una canaleta en la base del cerro la cual esta soterrada por la ocurrencia de deslizamientos de baja magnitud, que han obstruido el drenaje de la misma.

Inestabilidad de la Ladera, provocando deslizamientos. A una altura de aproximadamente 150 metros se observa que el terreno presenta un desplazamiento de aproximadamente 2.50 mts de separación.

Fotografía mostrando el deslizamiento que afecta a la calle que conduce al Cantón San Lucas, lo cual obstruye la canaleta del drenaje y se inunda este sector.

- Estabilización de la ladera por medio de plantación que sirvan de barreras vivas.
- Habilitación de la canaleta existente, para drenar el agua de manera permanente en la base del cerro.
- Ejercer vigilancia por parte de la comunidad y organizarse para crear las alertas Tempranas.
- La Municipalidad establecerá junto a la comunidad la zona de alcance, para evitar la ubicación de habitantes.

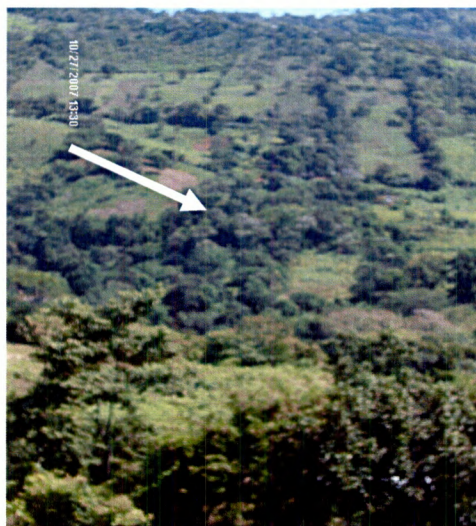
SC-42

El caserío El Palmar, en el punto conocido como Poza Honda se ubica al sur oeste del centro de Cuisnahuat. Se observan deslizamientos activos, amenazando tres viviendas, los materiales de este sector están afectados por procesos de meteorización, lo cual induce a que se generen deslizamientos.

Con un evento de lluvias intensas y condiciones topográficas del lugar se generaría un deslizamiento de gran magnitud, el cual afectaría a la población de la parte baja, causando pérdidas humanas y materiales.

Sector del deslizamiento de Poza honda, donde están expuestas tres viviendas.

- Reubicación de las viviendas.
- Realizar siembras de Gramíneas para estabilizar la ladera.
- Ejercer vigilancia por parte de la comunidad y organizarse para crear las alertas Tempranas.
- No permitir en el futuro ubicación de pobladores y viviendas en este sector.

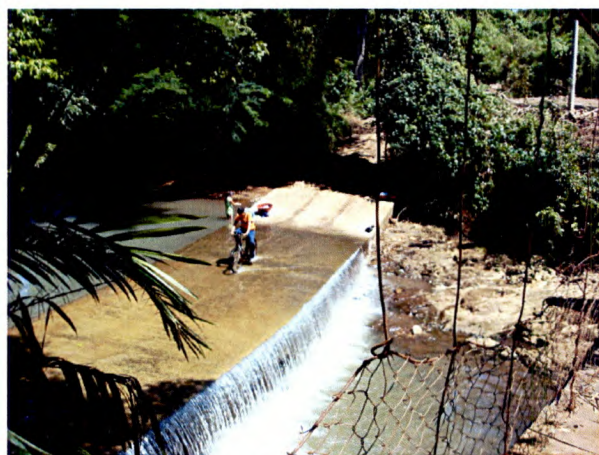
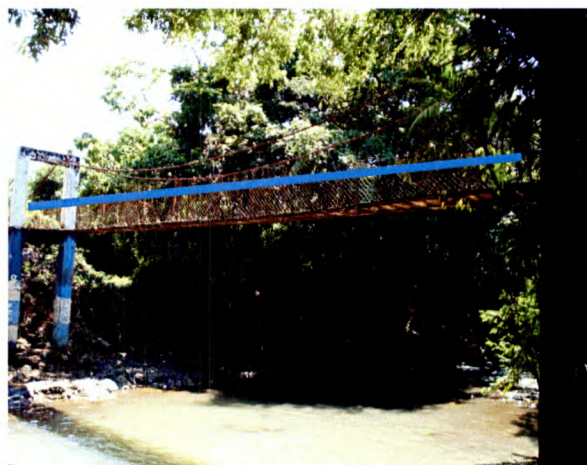
SC-43

El puente sobre el Río Pupuluya se localiza al Sur-Oeste de la ciudad de Cuisnahuat, constituye el paso hacia el caserío el Tular sobre el rio Pululuya. El puente presenta problemas de deterioro y mantenimiento.

El puente no tiene la suficiente altura para el paso de agua, por lo que se desborda, provocando incomunicación entre las comunidades; según comentarios de los habitantes del lugar.

El rio en época de invierno alcanza una altura de 17metros aproximadamente, lo cual provoca que se obstaculice el transito entre los caseríos, ya que el puente existente es de hamaca; quedando incomunicado por este evento el caserío El Tular.

Fotografía que señala, el nivel de la creciente que afecta el paso de los pobladores del caserio El Tular

- Realizar un análisis del caudal de avenida en este punto critico, para estimar la altura máxima que alcanzaría la creciente de río
- En base a los resultados del análisis del caudal diseñar la altura del puente de hamaca existente, mejorando sus estructuras de soporte.
- Ejercer vigilancia por parte de la comunidad y organizarse para crear las alertas Tempranas.
- No construir viviendas en el área propensa a inundación.

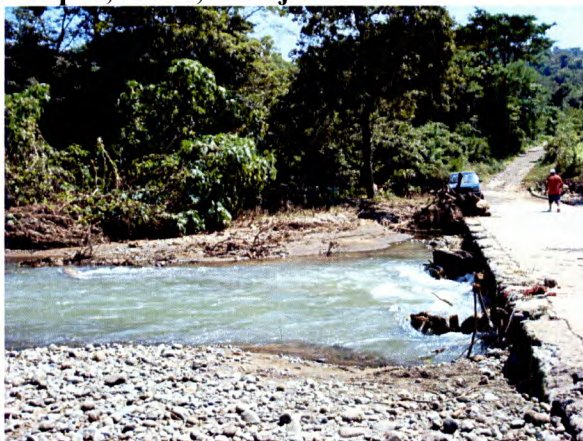
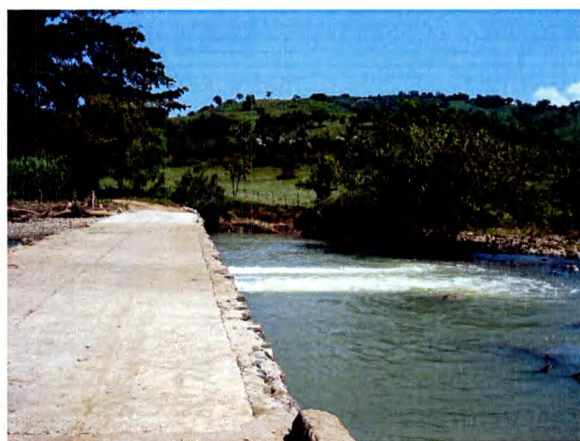
SC-44

Se localiza al Sur-Oeste de la ciudad de Cuisnahuat, constituye el paso hacia el cantón Apancoyo por el río Apancoyo. El puente presenta problemas y no logra evacuar el caudal que fluye en época de invierno en este sector.

Se observa acumulación de material de erosión en el lecho del río, lo cual ha reducido la capacidad de drenaje de las bóvedas del puente.

El río en época de invierno alcanza una altura de 15 metros aproximadamente, lo cual provoca aislamiento entre caseríos y cantones, ya que el puente existente no tiene la altura suficiente para permitir el paso libre de la crecida del río, quedando aislado el cantón de Apancoyo.

Sector que en época de una creciente se inunda, por causa de obstrucción de la obra de paso (basura y otros), también tiene acumulado material en el cauce, que causa asolvamiento del lugar.

- Realizar un análisis del caudal de avenida en este punto crítico, para estimar la altura máxima de crecida que alcanzaría el río.
- Ejercer vigilancia por parte de la comunidad y organizarse para crear las alertas Tempranas.
- Remoción de material pétreo acumulado en el lecho del río, el cual puede utilizarse para el balastado de calles.
- Construcción de barreras para el control de la erosión en la cuenca alta del sitio descrito.
- En base al análisis de crecientes máximas, establecer la delimitación de la zona de protección al río; para evitar que la población se ubique en esta zona de riesgo.
