Ficha Técnica (FJ-3)
MUNICIPIO DE JUAYUA
FICHA DE PRESENTACIÓN DE RESULTADOS.
CANTON BUENOS AIRES CASERIO SAN FRANCISCO

Ubicación: El Caserío San Francisco ubicado dentro de la Finca del mismo nombre, se localiza en el Cantón Buenos Aires al Norte del Municipio de Juayua.

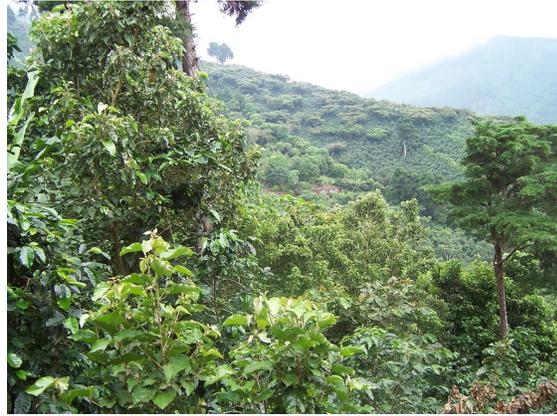
Fig.3. Vista panorámica de Finca San Francisco

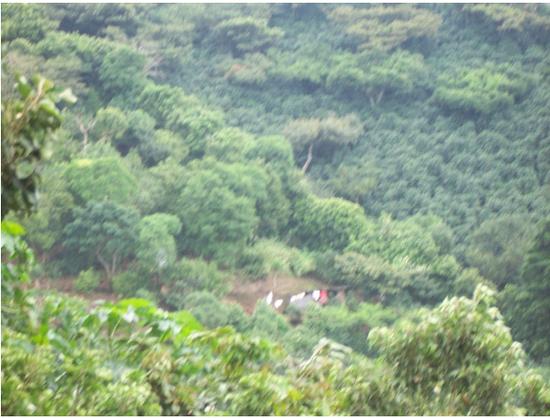
Tipo de Vivienda Existen aproximadamente 50 viviendas en el Caserío San Francisco, las cuales se distribuyen en diferentes zonas. Algunas de las viviendas de colonos se ubican dentro de la finca rodeada pro cafetales tal como se aprecia en las Fig. 4, 6 y 7 son viviendas de lámina y descostillos. Otras viviendas muy bien construidas se ubican en la zona del casco de la Finca en el parteaguas de la Loma La Plantilla, son viviendas de tipo mixto y de losa. También se visitó la Finca Las Nubes la cual únicamente tiene una vivienda en muy buenas condiciones y reconstruida después del 2001 (Fig. 10 y 11).

Fig.4 Comunidades viven dentro de la Finca

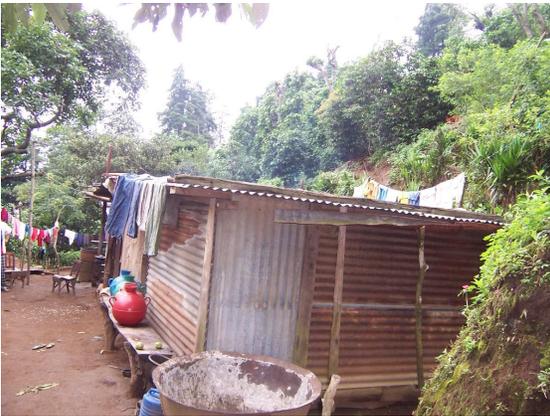
Fig.6 Tipo de Viviendas de laminas de los habitantes de la zona

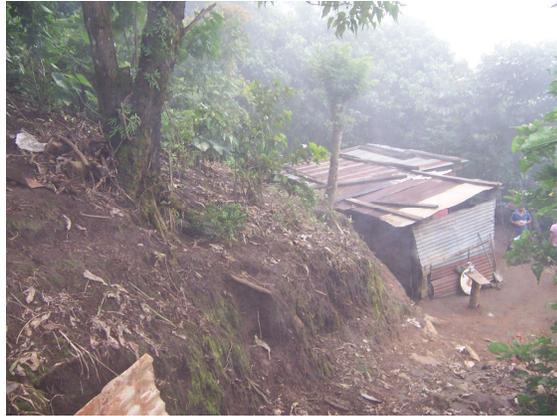
La zona de estudio esta conformada por una secuencia alternada de materiales volcánicos constituidos por, lavas volcánicas, piroclásticos, cenizas. La fig. 7, 8 y 9 muestran el tipo de materiales subsuperficiales, son capas alteradas de tobas compuestas por cenizas volcánicas, pómez y piroclásticos lávicos.

Alto por derrumbes de taludes contiguo a viviendas (3 viviendas).

Fig.7 Vista de peligro de derrumbes en viviendas, zona de alta fragilidad

Recomendar la reubicación de los colonos a zonas mas seguras, tal como el de los colonos cerca del casco urbano y los de las fincas las Nubes.

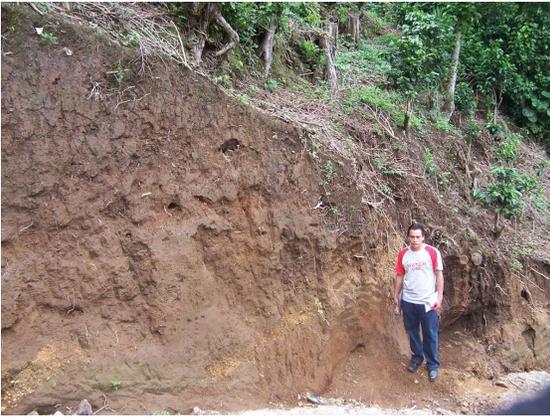
Fig. 8 .Fragilidad de taludes en la zona

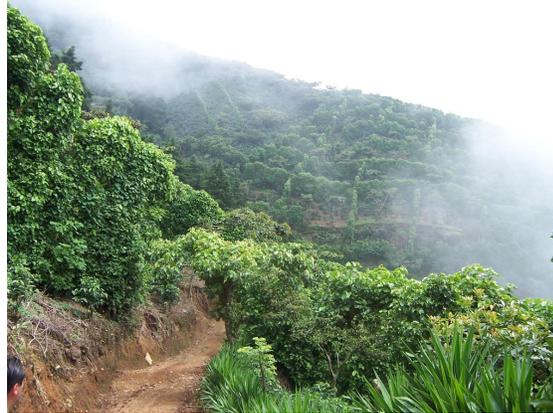
Fig. 9 Vista de caminos vecinales con riesgos de deslizamientos dentro de la finca

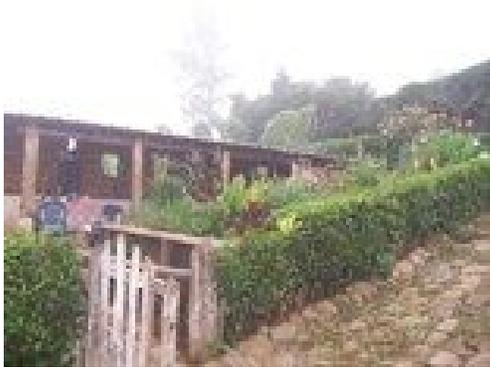
Fig. 12 Vivienda de tipo mixto y parcialmente paredes de

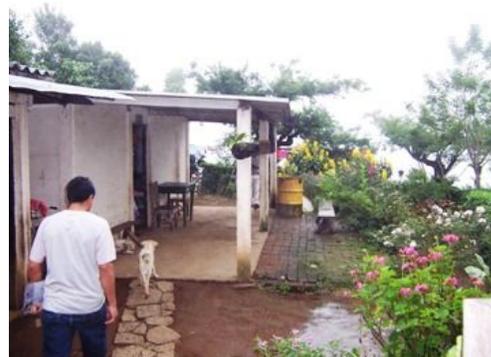
Fig. 13 Vivienda de losa en el casco de la finca
