**Ficha Técnica (FJ-8)**  
**MUNICIPIO DE JUAYUA**  
**FICHA DE PRESENTACIÓN DE RESULTADOS.**  
**CANTON SAN JUAN DE DIOS CASERIO PALO PELON**

Este (m): 417,250      Norte (m): 306,460      Elevación (msnm): 1,310  
Nombre y Cuadrante de la Hoja Topográfica: HOJA 2257 I SW  
Escala: 1:25,000.

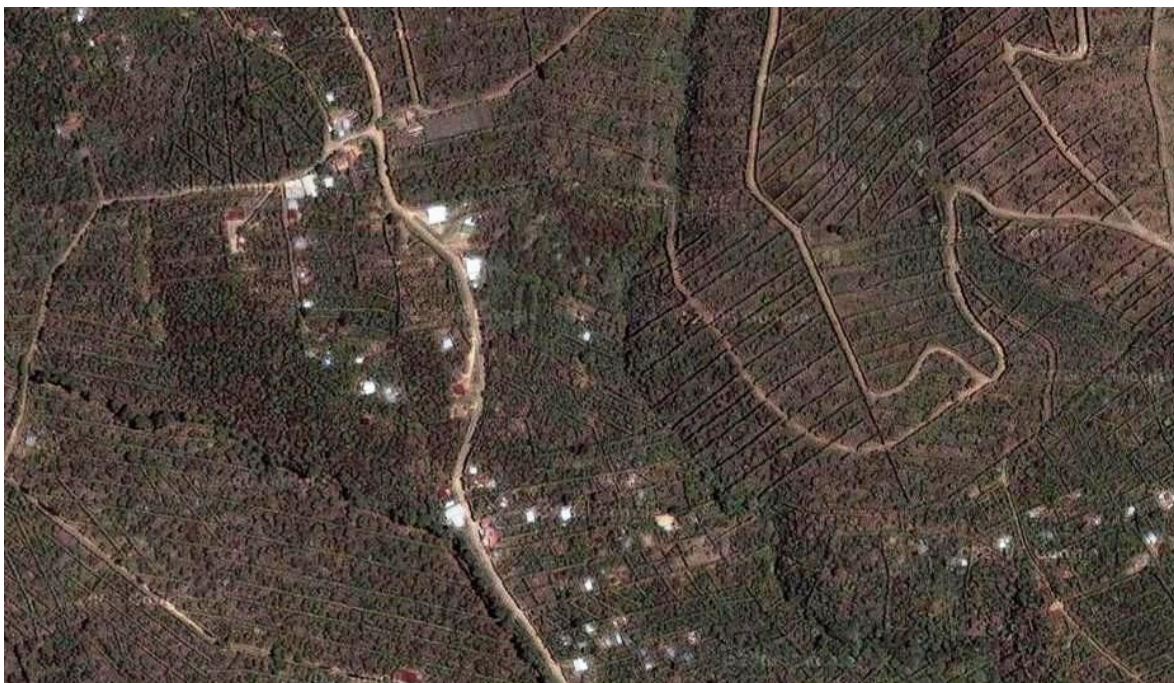
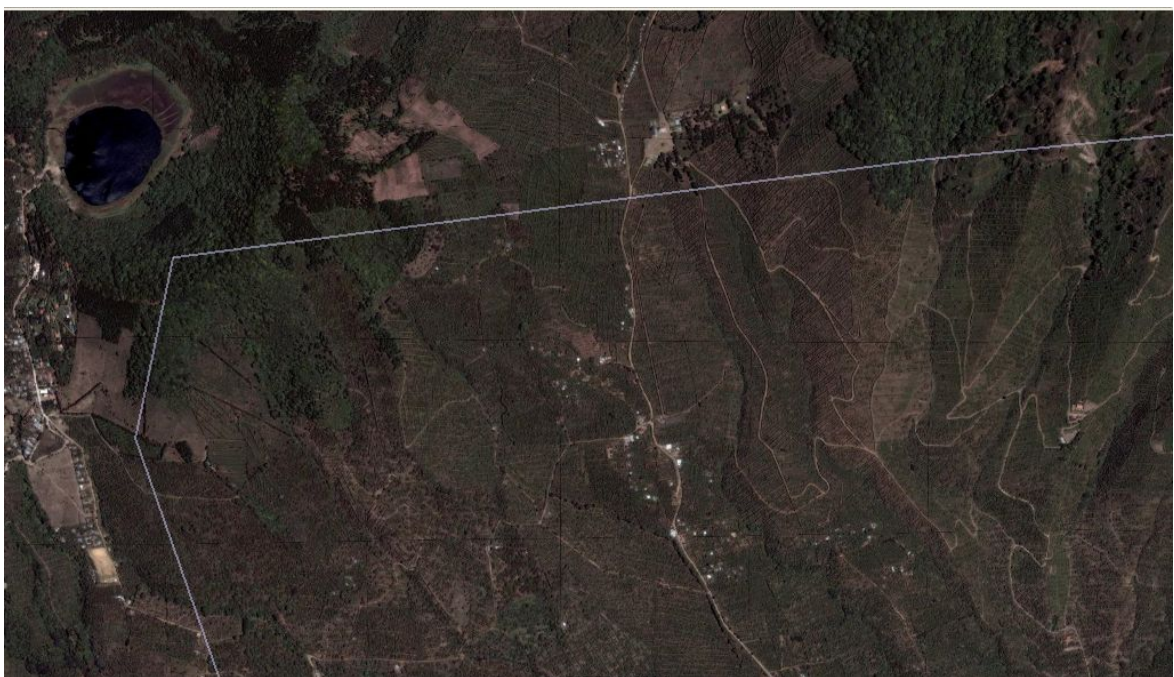
La quebrada que une el Caserío con las calle hacia Juayua, tiene un paso, el cual se considera peligroso en invierno debido a que las aguas crecen de tal manera que se pone muy difícil el paso en el río especialmente para los niños y personas de tercera edad.

En invierno se convierte en Alto riesgo debido al régimen de lluvias de la zona, la cual activa el micro cuencas de las quebradas que bajan del Cerro Laguna Verde y Montaña Magaña y es alto peligro el paso, es necesario construir un puente.

Se recomienda la construir de un paso en el río, que garantice en invierno la seguridad de transito de las comunidades de Palo Pelón hacia Juayua.

Mantener un monitoreo permanente de las zonas mas criticas en las zonas de inundación, en la época de invierno
