<p>CONSULTORIA "EVALUACION DE RIESGOS EN LA MICRO REGION JUAYUA DEPARTAMENTO DE SONSONATE" Proyecto "MARN-AG-UACI-543/2007"</p>	<p>MAPA. "GEOLOGIA DE JUAYUA" Escala: 1:75000.</p>	<p>SIMBOLOGIA</p> <p>— FALLAS GEOLOGICAS.</p> <p>GEOLOGIA Descripción.</p> <ul style="list-style-type: none"> ■ Agua ■ Efusivas andesíticas y basálticas: piroclásticas(s2) ■ Efusivas basálticas(s5) ■ Piroclásticas ácidas, epiclastitas volcánicas (tobas color café)(s3) ■ Piroclásticas ácidas, epiclastitas volcánicas, tobas ardientes y fundidas; efusivas andesíticas(s1)
	<p>Ministerio de Medio Ambiente y Recursos Naturales Centro de Información Ambiental</p> <p>INSTITUTO NACIONAL DE ESTUDIOS TERRITORIALES INSTITUTO NACIONAL DE ESTUDIOS TERRITORIALES INSTITUTO NACIONAL DE ESTUDIOS TERRITORIALES INSTITUTO NACIONAL DE ESTUDIOS TERRITORIALES</p>	
<p>COORDINADOR LIC. GUILLERMO NAPOLEON MORAN, TECNICO SIG. ING. VICTOR HIDALGO</p>	<p>LUGAR Y FECHA. SAN SALVADOR, 16 DE NOVIEMBRE DEL 2007.</p>

Fotografías

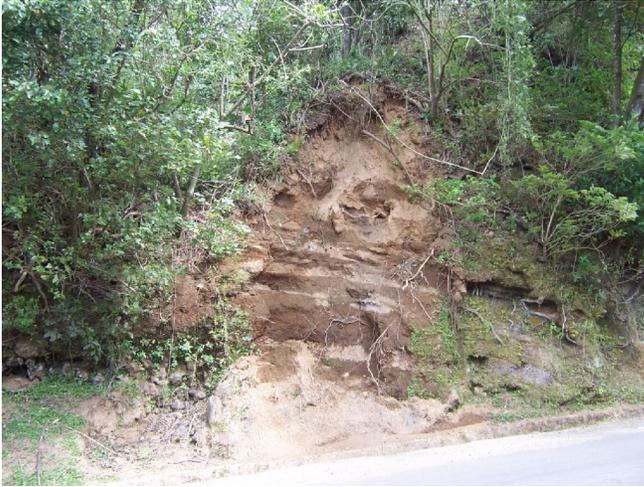
La Fig. 8. muestra un corte del camino en el cual hay depósitos tabulares de depósitos de piroclastos escoriáceos, color gris oscuro, alternados con depósitos de toba cineríticas color café, fuertemente alteradas, deleznales. Los piroclásticos, (Fig.8) de color gris oscuro con tonos rojizos, negruzcos dando lugar a conformar estratos de forma irregular de materiales subangulosos que no presentan cementación entre ellos, los estratos tienen un grosor entre 0.50 m hasta 2.0 m. Estos materiales se encuentran alterados siendo fácilmente erosionables contribuyendo de esta manera a la inestabilidad de las laderas.

Fig. 8 Secuencia de tobas café alternadas con capas de piroclastos escoriáceos tamaño grava en la base se encuentra probablemente una capa de lava blocosa.

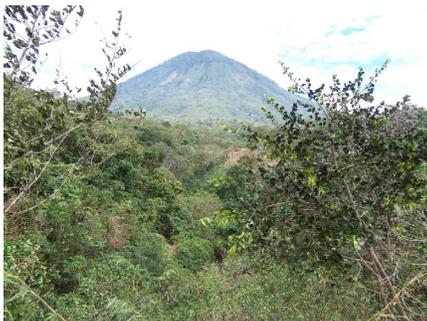
Fig. 3. Microcuenca de arrastre de flujos del Cerro El Pílon, la cual muestra su peligrosidad al paso por la carretera pavimentada

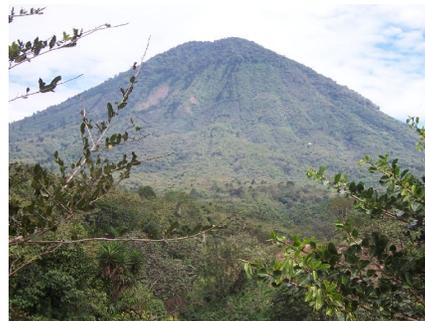
Fig. 4. Vista Panorámica de Cerro El Pílon, obsérvese los desprendimientos de masa que presenta el macizo

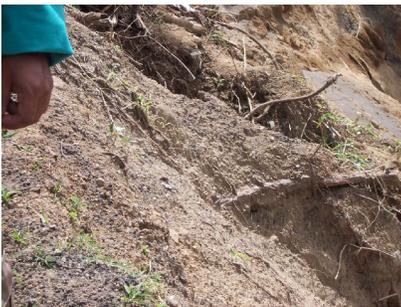
Fig. 9 Muestra del accionar erosivo

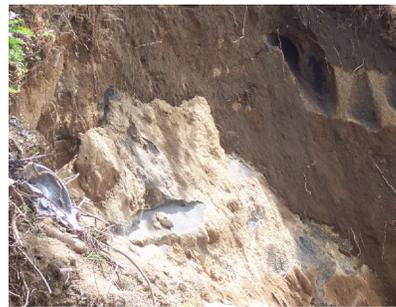
Fig. 10 Cortes en laderas provocados por aluviones

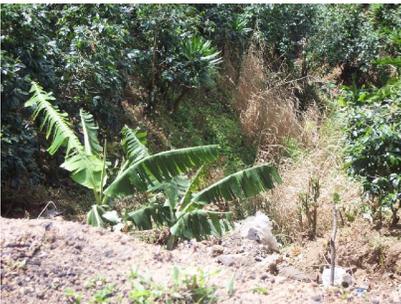
Fig. 11 Muestra de depósitos formados por los flujos y aluviones

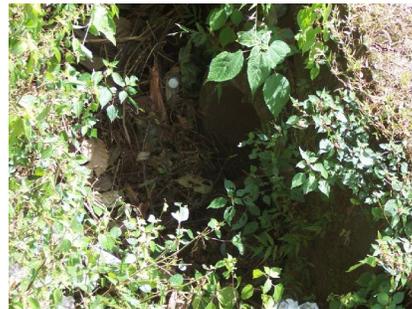
Fig. 12 Muestra de depósitos formados por los flujos y aluviones

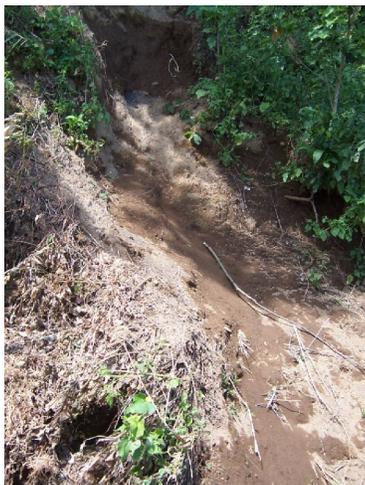
Fig.2 Zona de derrumbe en las laderas adyacentes a la calle de acceso

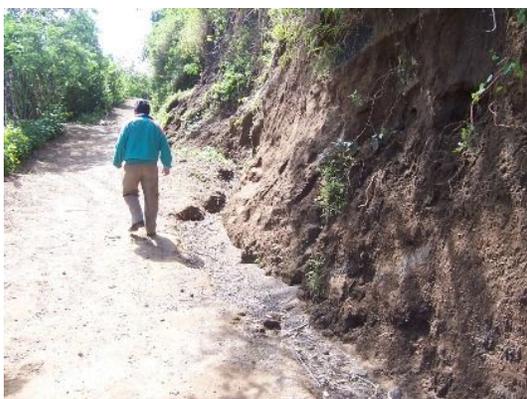
Fig.4 Zona de derrumbes en El Caracol. Promotor de Salud de San José La Majada, inspecciona sitio critico en el Caracol

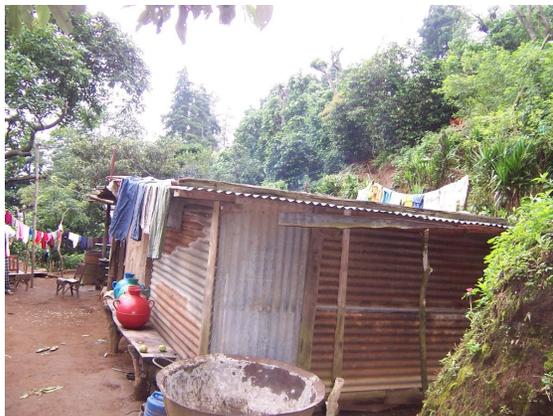
Fig.6 Tipo de Viviendas de láminas de los habitantes de la zona, contiguo a taludes de 2 a 3 m de altura.

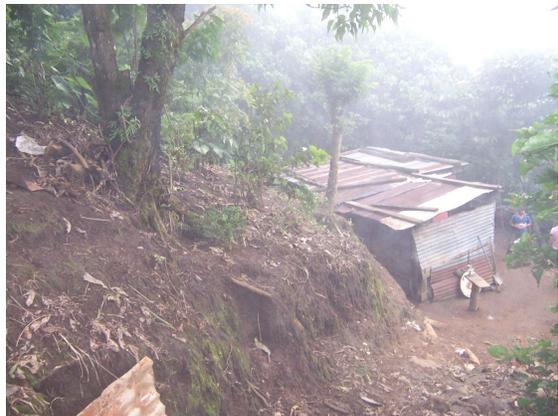
Fig.7 Vista de peligro de derrumbes en viviendas, zona de alta fragilidad

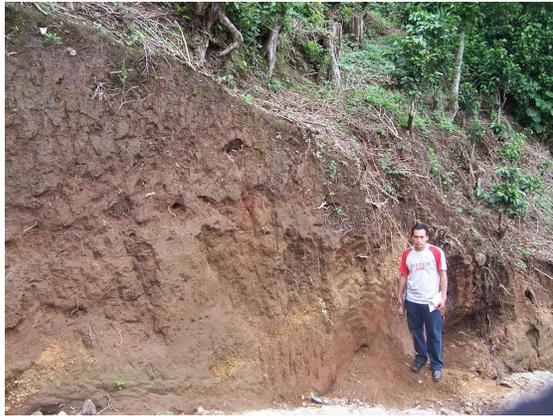
Fig. 8 .Fragilidad de taludes en la zona.

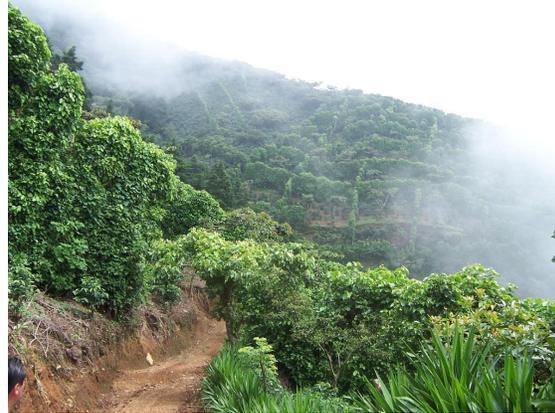
Fig. 9 Vista de caminos vecinales con peligro de deslizamientos dentro de la finca

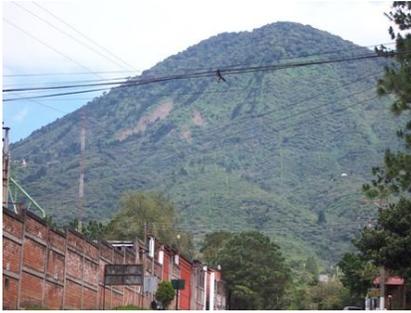
Fig.2 Vista Panorámica del cerro Los naranjos desde la cooperativa San José La Majada, nótese los desprendimientos del Cerro

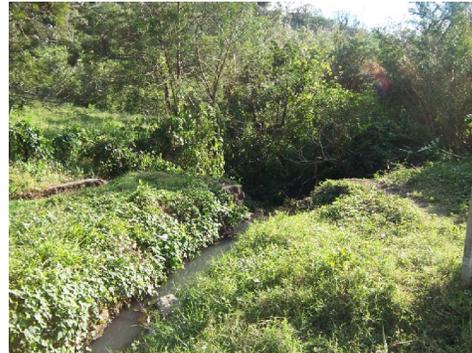
Fig.5. Quebrada formada y alimentada por los flujos del cerro El Pilon en el Caserío Los Díaz, San José La Majada

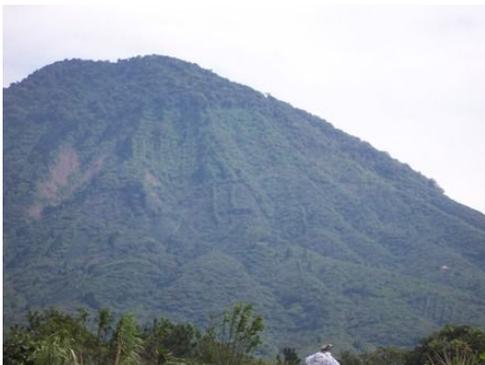
Fig.6. Vista Panorámica del Cerro El Pilon desde la carretera, se observan claramente las fallas del macizo

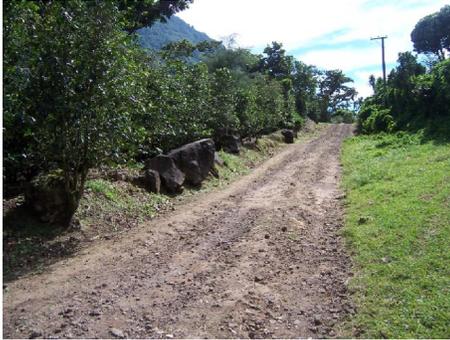
Fig.1 Camino vecinal de la Finca San Rafael, Zona que registra un desprendimiento del Cerro El Águila, en la tormenta Stan, Agosto 2005 y siendo afectada dicha área

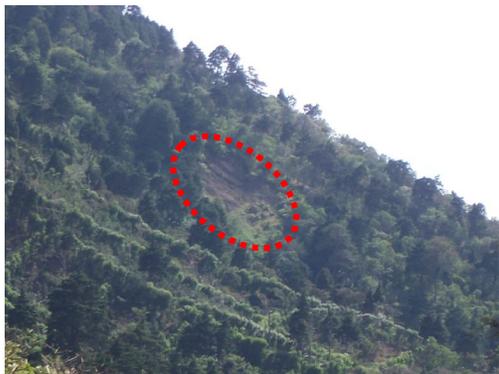
Fig. 7 Vista Panorámica de Cerro El pilon o Los Naranjos. Zona reforestada, área afectada por la tormenta Stan, punteada en rojo zona de deslizamiento.

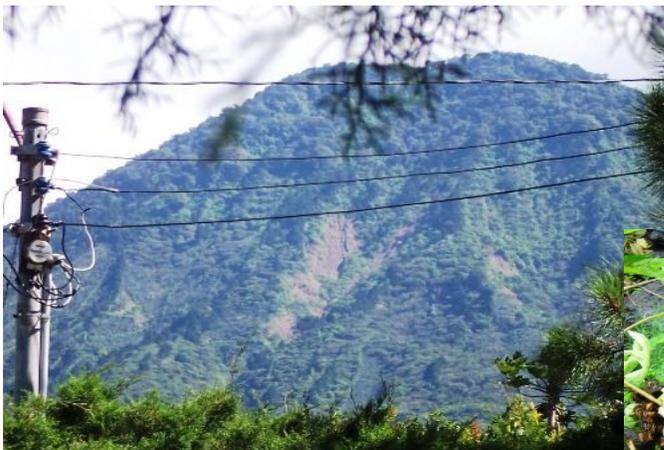
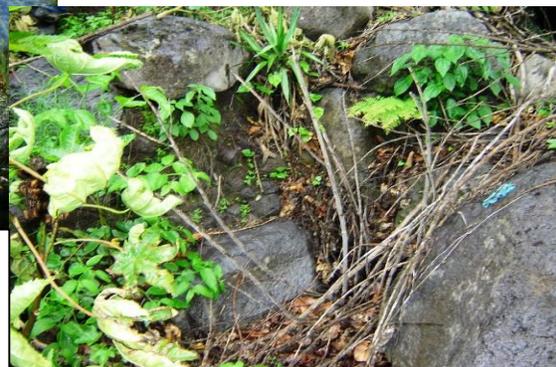
Fig. 11 Zona de inestabilidad en la parte alta del cerro los naranjos (arriba) y grandes bloques depositados en la parte baja en la quebrada la Lava o Cementerio.
