RESUMEN EJECUTIVO

CONSULTORIA
"EVALUACION DE RIESGOS EN LA MICRO REGION
JUAJUA DEPARTAMENTO DE SONSONATE"
Proyecto " MARN-AG-UACH-5432007"

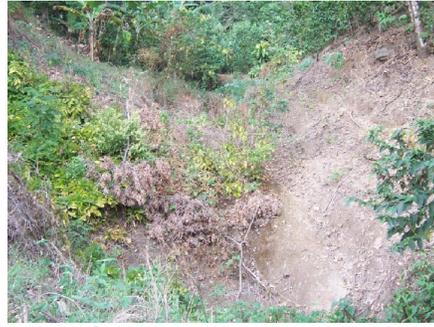
Fig.3. Sitio: 1 Alta fragilidad en laderas Deslizamiento en el Cerro

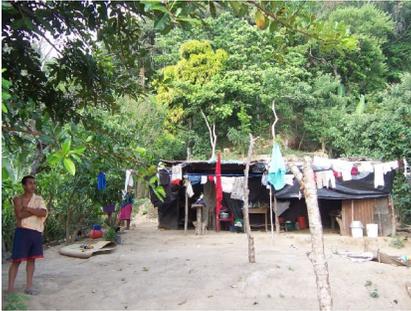
Fig.4 Sitio 1: 3 familias vivienda en alto riesgo (dueños de sus propios lotes pero con problemas de acceso).

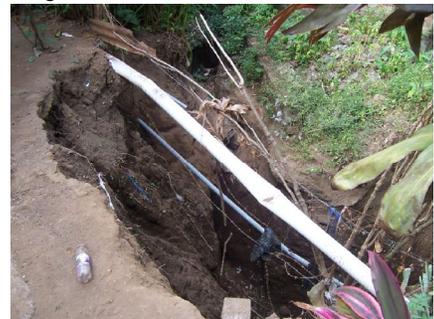
Fig. 9. Tuberías colapsadas y derrumbe por la escorrentía.

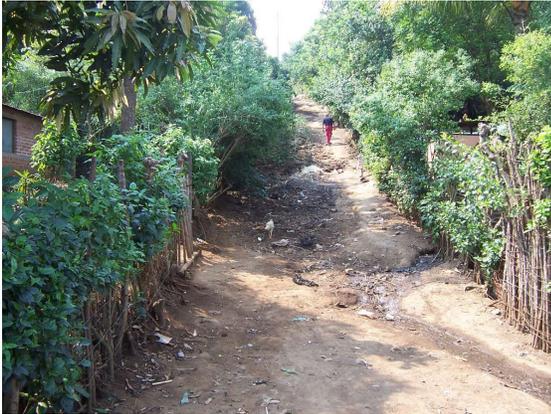
Fig. 2 Inspección y recorrido en Pasajes que se inundan en el Carrizal

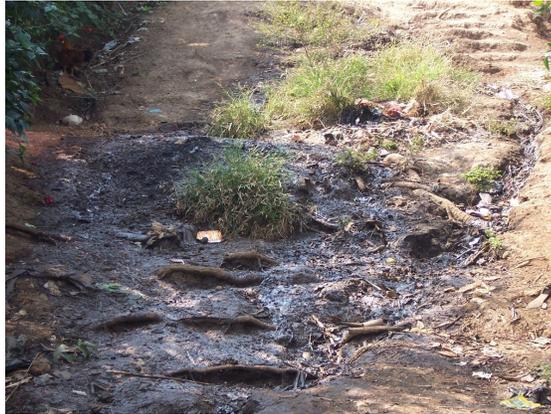
Fig. 3 Pasajes que se inundan

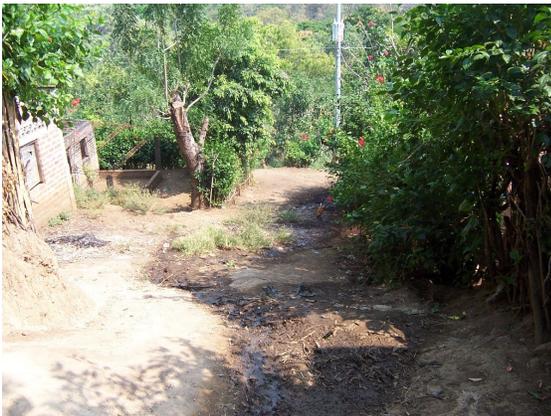
Fig. 4 Las escorrentías de las aguas superficiales ya destruyeron el pasaje

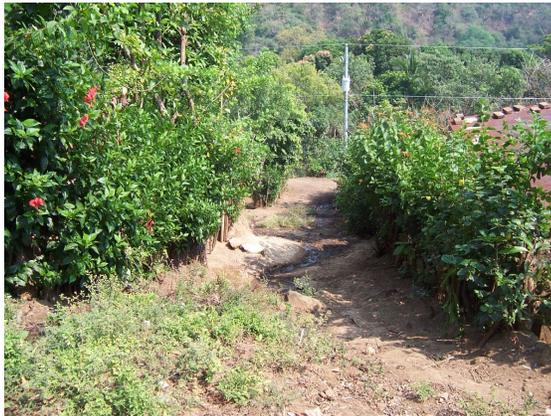
Fig. 5 Pasajes que se inundan

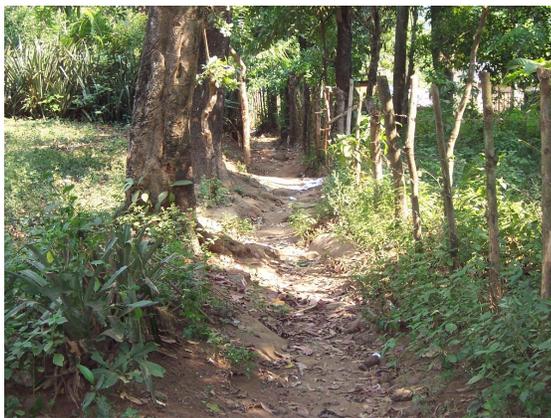
Fig. 7 Las zonas de acceso a las viviendas se convierten en invierno en las canaletas de aguas lluvias

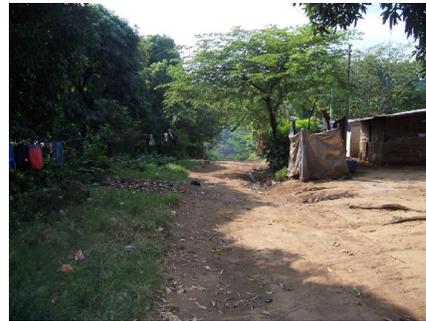
Fig. 3 Calles deterioradas sin infraestructura de evacuación de aguas lluvias

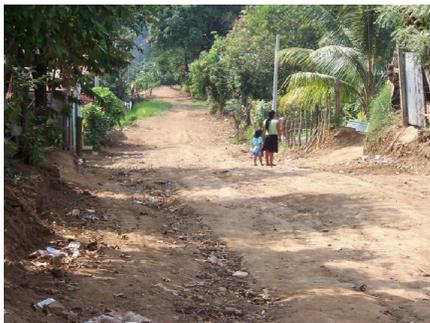
Fig. 4 Inexistencia de sistemas de drenajes de aguas lluvias

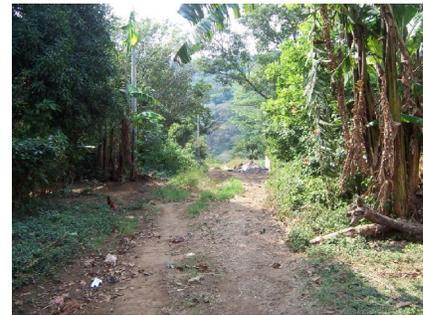
Fig. 5 Inundación de las viviendas y terrenos a causa de la escorrentía superficial

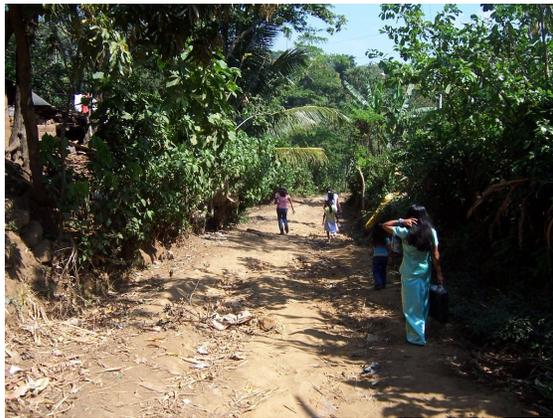
Fig. 3 Deterioro de Calle principal a causa de la inexistencia de sistemas de evacuación de aguas lluvias

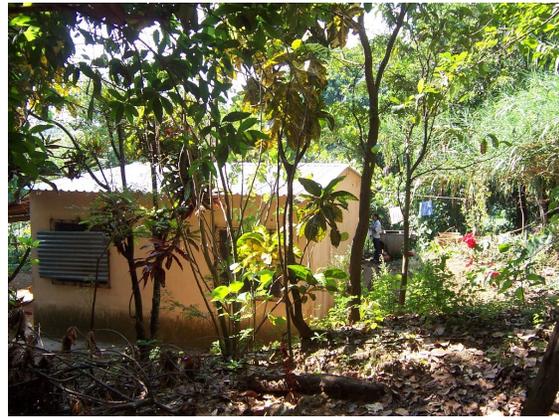
Fig. 4 Ubicación de Vivienda en zonas de riesgo

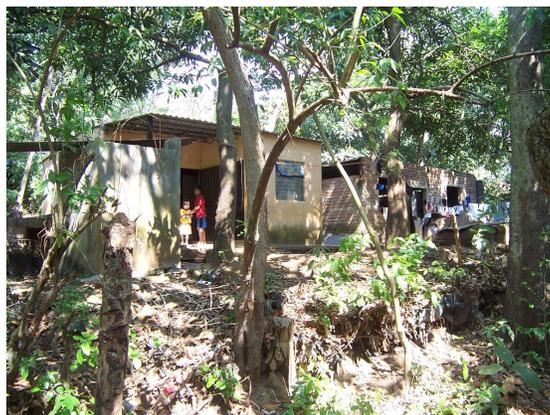
Fig. 5 Viviendas ubicadas en zonas de riesgo moderado

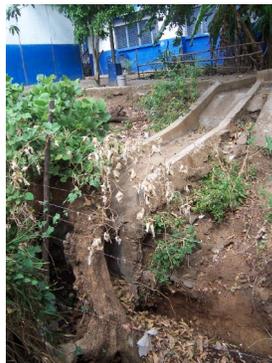
Fig. 10 Deterioro de drenajes de aguas lluvias por canaleta de evacuación

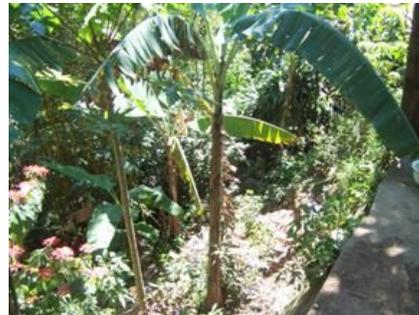
Fig. 5 Pendiente de alto riesgo en Quebrada en Los Lirios, la cual ha sido reforestada por las comunidades

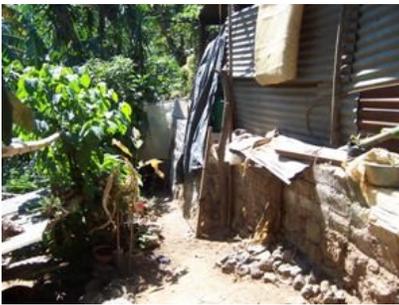
Fig. 6 Deterioro de viviendas, no hay sistemas de evacuación de aguas lluvias, no hay protección de taludes

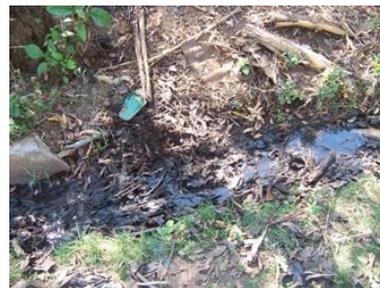
La Lotificación tiene una deficiencia en su sistema de aguas negras, no tienen tuberías sanitarias para evacuación de aguas negras ni disposición final. Presentándose como un foco de infección.

Fig. 2 Deterioro e inadecuado sistema de manejo de aguas negras. Alta contaminación ambiental

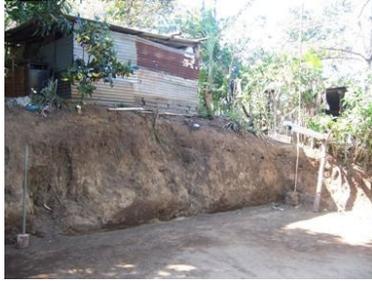
Fig. 4 Talud inestable en vivienda representa alto riesgo

Además se recomienda restaurar el sitio con un proyecto de reforestación, para evitar la destrucción acelerada del terreno y que se formen cárcavas. Si el traslado de estas familias no es posible a corto plazo se recomienda la estabilización de los taludes, mediante obras de terracería.

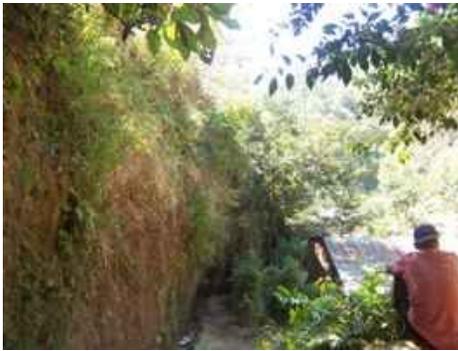
Fig. 4 Inestabilidad de taludes en pasajes del caserío El Peñarol

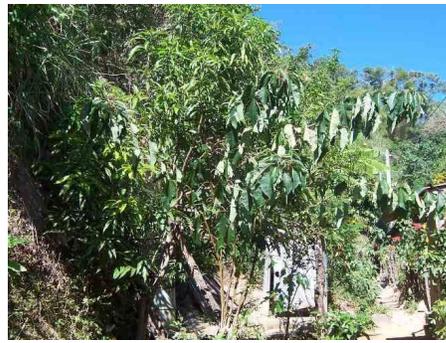
Fig. 5 Fragilidad de laderas en el Peñarol

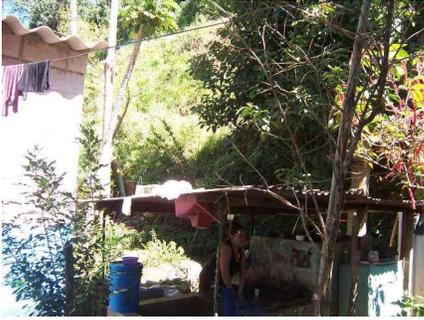
Fig. 2 Inestabilidad de taludes

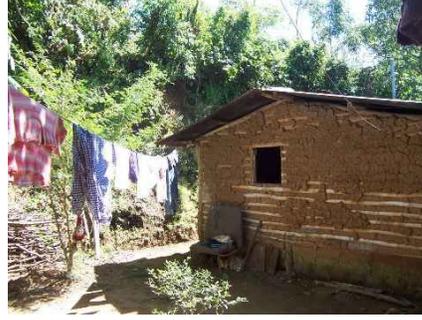
Fig. 3 Riesgo por los paredones en el caserío

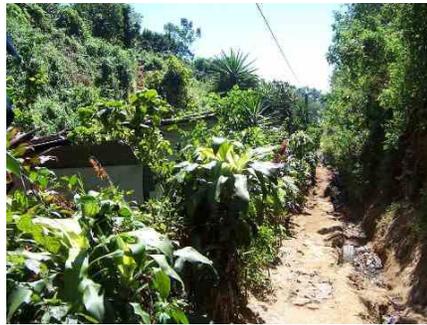
Fig. 4 Pasajes del caserío El Rosario y la Inestabilidad de taludes representa un peligro para la población

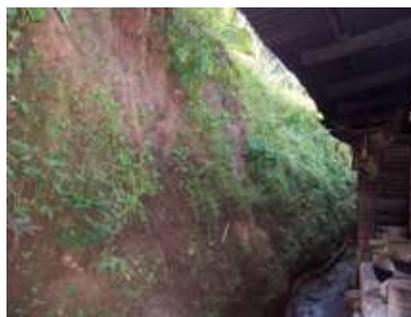
Fig. 3 Problemas con la evacuación de aguas lluvias y paredones contiguo a las casas

- Construcción de una canaleta garanticen el manejo adecuado del caudal de escorrentía superficial, especialmente en los pasajes más críticos.
- Estudio para evaluar la factibilidad de tratamientos de taludes, barreras vivas en los puntos críticos de los accesos y en los pasajes de la comunidad El Cementerio, incluyendo la compra de una franja en terrenos de la Sra. Blanca Salaverría, para estabilizar taludes.
- Mantener un monitoreo permanente en las zonas mas criticas, especialmente en los meses de invierno.
- Llevar a cabo acciones de reforestación para mejorar el entorno de los terrenos, ya que actualmente hay predios abandonados y deslaves en laderas y taludes.

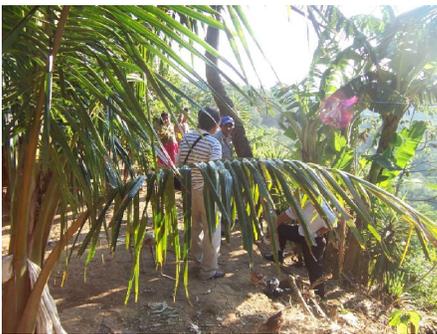
Fig.2 Fragilidad de los terrenos en laderas

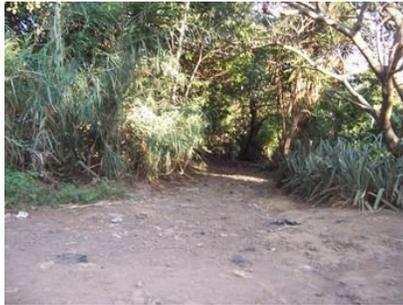
Fig. 6 Deterioro de calles a causa de las escorrentías de aguas lluvias

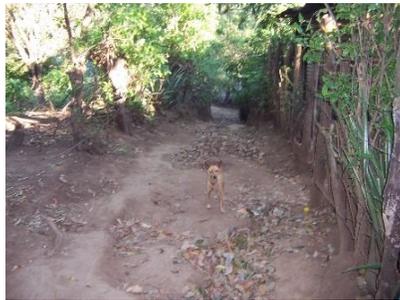
Fig.8 Deterioro de calles a causa de las escorrentías de aguas lluvias

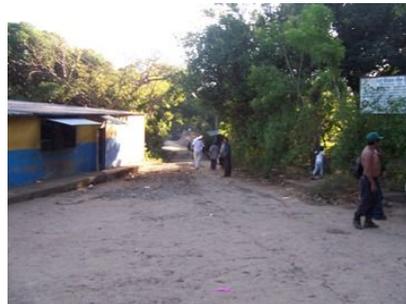
Fig. 9 Deterioro de calles a causa de las escorrentías de aguas lluvias

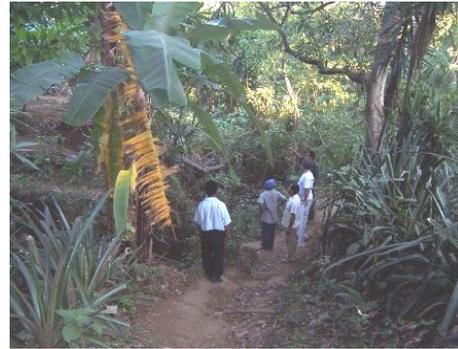
Fig. 13 Inspección de sitios de alto riesgo en laderas de alta fragilidad

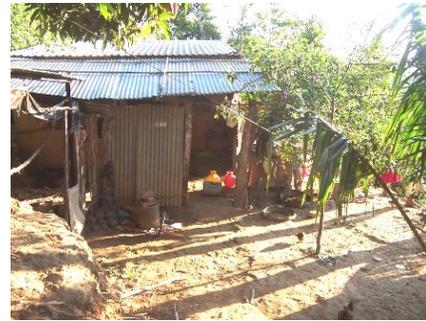
Fig. 15 Viviendas de bajareque y lamina , pisos de tierra, sin servicios y alta fragilidad ambiental

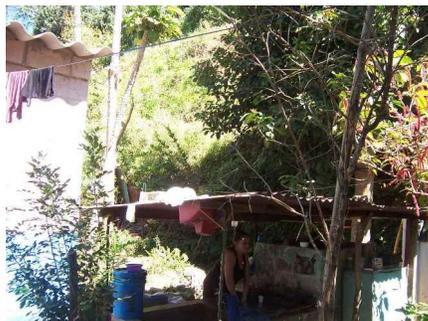
Fig. 2 Inestabilidad de taludes, un deslizamiento destruyó en el invierno del 2007, el servicio y parte de los lavaderos

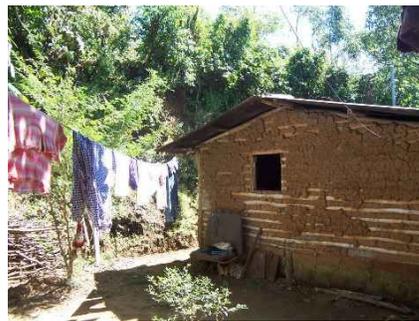
Fig. 3 Riesgo por los paredones en el caserío, vivienda de bahareque y barro.

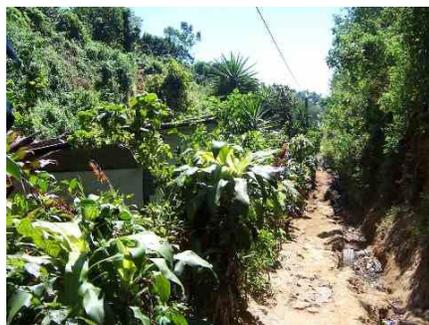
Fig. 4 Pasajes del caserío El Zapote y la inestabilidad de taludes representa un peligro para la población
