1. UBICACIÓN Y CARACTERÍSTICAS DEL LUGAR

2 GEOLOGIA Y MORFOLOGIA

2.1 Condiciones geológicas del sitio del deslizamiento

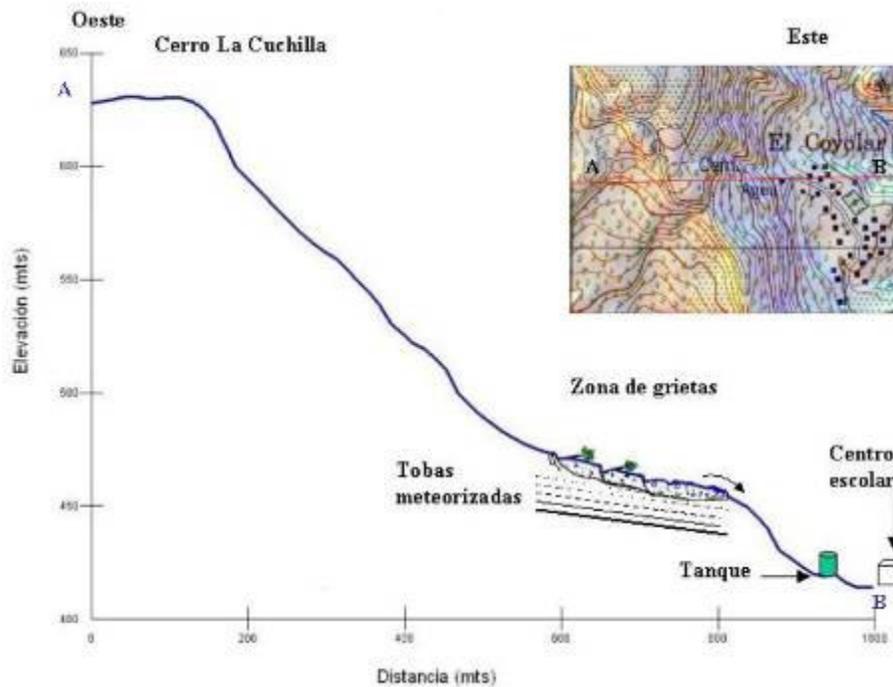
Este es el caso de la zona de acumulación del suelo coluvial de la ladera del cerro La Cuchilla con pendiente de 15° , contigua a la de 45° donde se localiza el tanque de agua. De esta manera se forman masas de material poco consolidado, heterogéneo, que incorporan en su formación materia orgánica, formando así depósitos de derrubios y coluvios susceptibles a deslizamientos.

Figura 3. Esquema de la sección transversal del cerro La Cuchilla, mostrando la zona de grietas en los depósitos coluviales sobre las tobas alteradas con pendiente de 15° contiguo al escarpe de 45° donde se encuentra el tanque de agua. En el recuadro ubicación de la sección A-B.

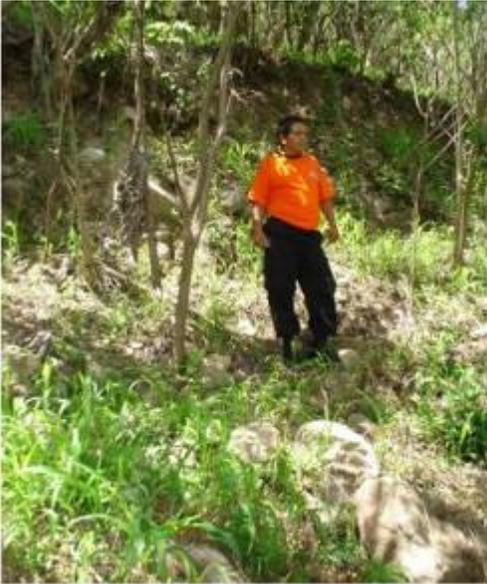
Figura 4. Corona y escarpe de un deslizamiento rotacional anterior situado 60 m al suroeste del presente. Obsérvese material coluvial algo erosionado y la recuperación de la vegetación en el área del deslizamiento.

Lo observado en el campo indica que en el sector del actual deslizamiento ha habido otro deslizamiento con un escarpe de 2.6 m situado a unos 60 m al suroeste del actual deslizamiento. La fractura algo fresca señala que talvez pudo deberse a un evento anterior al huracán Stan, por lo que hace suponer que pudo deberse a los efectos del huracán Mitch. Este deslizamiento ha pasado desapercibido porque no causó ningún impacto negativo en la tubería de aducción del sistema de abastecimiento de agua potable de la comunidad, sin embargo, el antiguo tanque de agua sufrió daños por grietas en el suelo y tuvo que ser construido uno nuevo (Figura 4 y ficha en anexo).

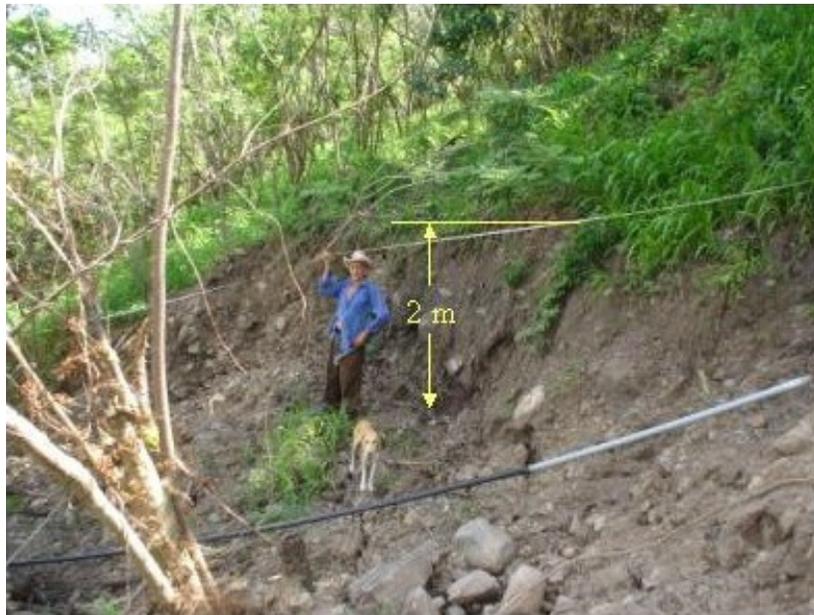
Figura 5. Flanco derecho del deslizamiento mostrando el material coluvial y el rechazo de 2 m. Sitio de muestreo para determinación de tipo de arcilla.

A efecto de conocer la composición y tipos de arcillas dentro del material que comprende el deslizamiento, se tomaron 3 muestras en el flanco derecho del deslizamiento en forma vertical (Figura 5). Las muestras fueron sometidas a un análisis de Difracción de Rayos X (DRX), realizado en el laboratorio de LaGeo S.A. de C.V. Los resultados indican la presencia de arcillas montmorillonitas (8-9%) y nontronitas (18%), ambas pertenecientes a la familia de las esmectitas, que se caracterizan por ser expansivas en presencia de agua (Tabla 2). Además se identificó la presencia de materia orgánica, lo cual en conjunto con los porcentajes bajos de arcillas contribuyen a la poca movilidad del deslizamiento.

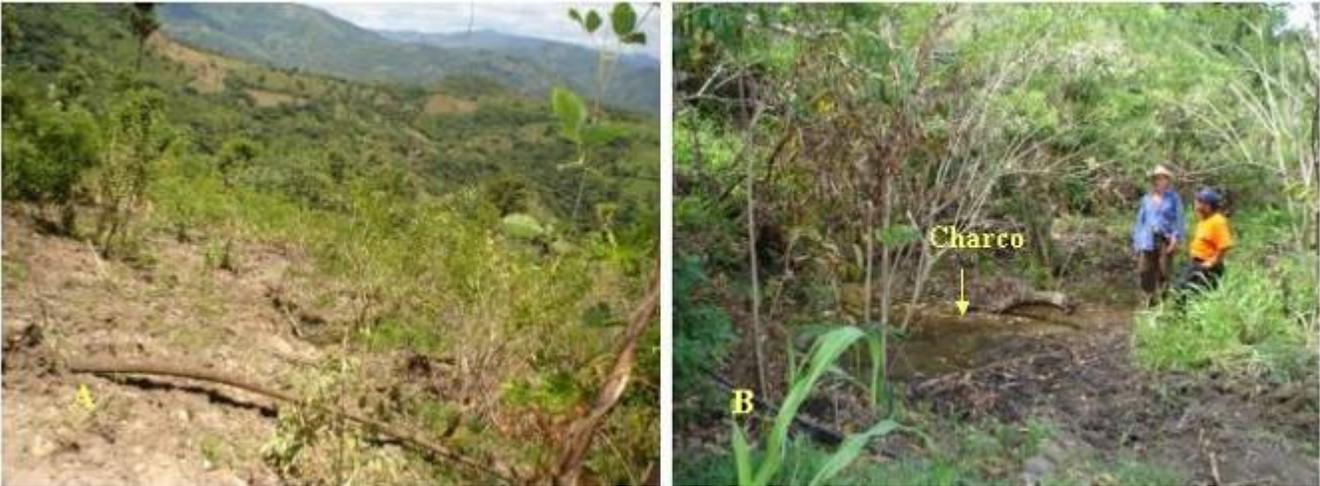
Figura 6. A) Árboles caídos y material deslizado. B) Deformaciones han producido depresiones donde se acumula agua.

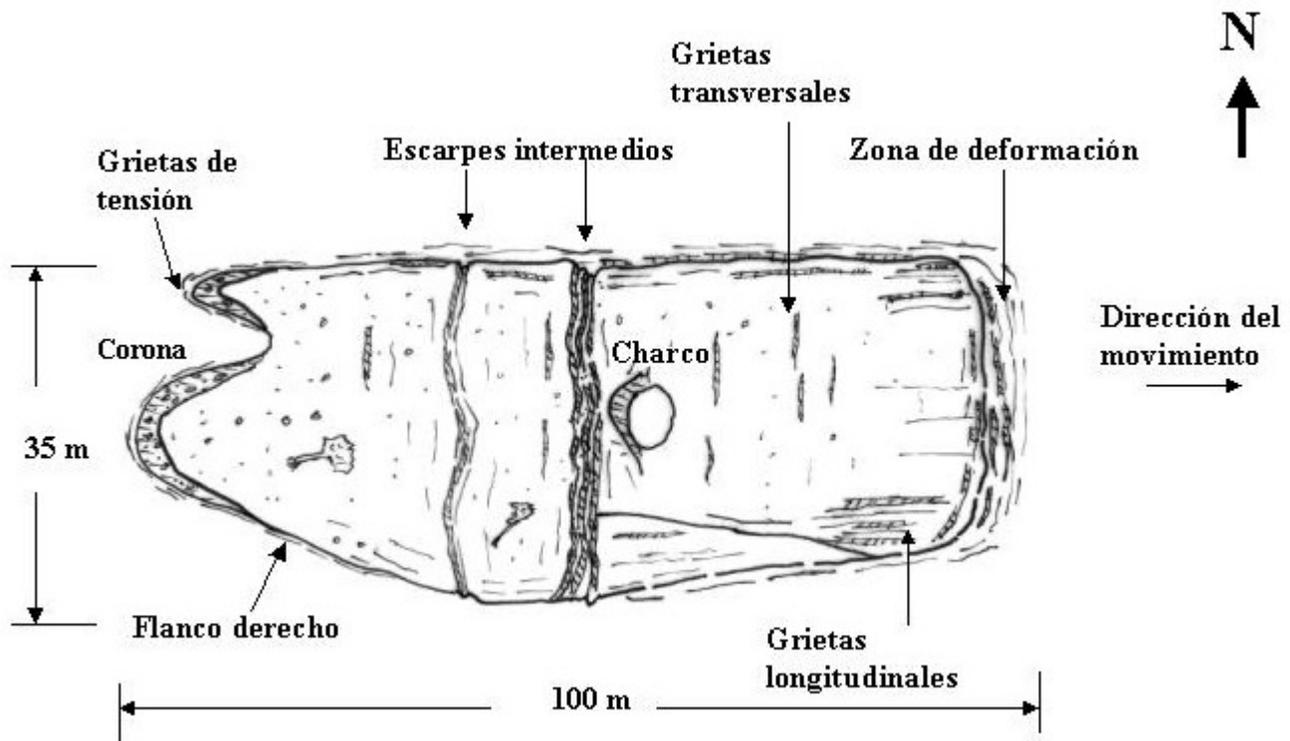
3200 m², en la que los movimientos verticales máximos produjeron un escarpe de 3 m de altura en una grieta transversal al movimiento de la masa de suelo y 2 m en el flanco derecho del deslizamiento. Otras mediciones se realizaron en los escarpes de las dos coronas, la mas grande de 1.3 m y la pequeña de 1 m. Las deformaciones del terreno aumentaron dando origen a la caída e inclinación de árboles, formación de depresiones con acumulación de agua (charco) y formación de protuberancias transversales al movimiento (Figura 7).

Figura 7. Vista en planta del deslizamiento El Coyolar y sus partes principales para octubre 2006.
