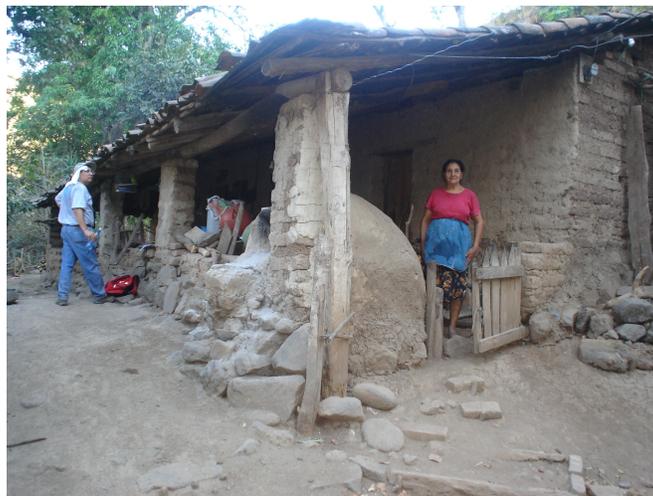
Figura 2. Casa de adobe y con piso de tierra es el principal tipo de vivienda en el caserío Sayulapala.

En la visita de campo se constató que el 83.3% de las viviendas del caserío Suyalapa, han sido construidas con adobe y bahareque y cuyos pisos son de tierra. De acuerdo, a estas características y fundamentalmente por el tipo de material y diseño que presentan las viviendas, estas muestran un alto grado de fragilidad (véase figura 2).

- Para efectos de minimizar el peligro del impacto por un flujo de escombros, es conveniente que la familia del Señor José Gilberto construya su vivienda en otro sitio ubicado a mayor altura de la actual localización, antes que llegue la próxima estación lluviosa, o que la familia sea evacuada en el próximo periodo de lluvias.
- Abstención total para la próxima temporada de lluvias de llevar a cabo actividades agrícolas, de cualquier tipo de cultivo y suspender también el pastoreo en esos terrenos frágiles.

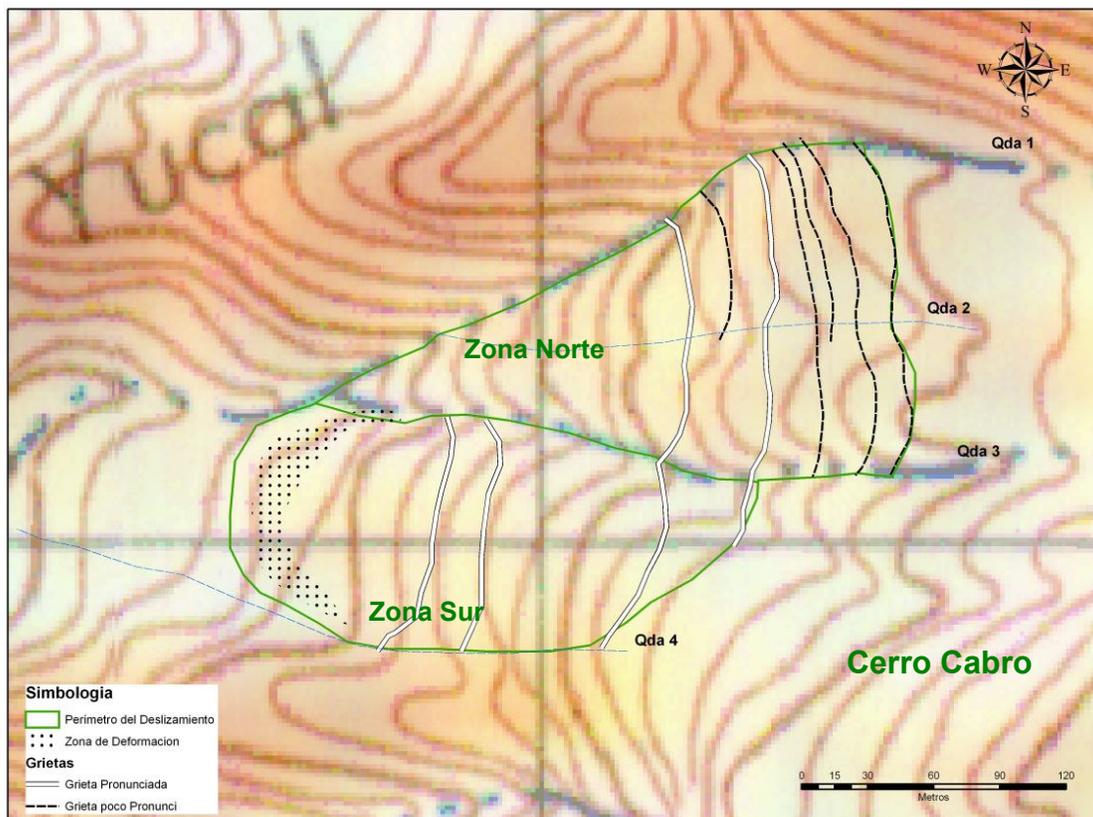
Grietas Cerro Cabro

Figura 4. Área de afectación por grietas, situada entre las quebradas 1, 2, 3 y 4. La Zona Norte está contenida por las quebradas 1 y 2 y la Zona Sur por la 3 y 4. La parte sombreada corresponde a la zona de deformación.

Las grietas en general muestran escarpes y aberturas que varían a lo largo de las mismas. Cuando estas atraviesan las quebradas 2 y 3, allí se producen un mayor fracturamiento y se producen además, derrumbes en las laderas de las quebradas, el mismo efecto ocurre en la quebrada 1. Las coronas de las grietas tienen formas de varios arcos pequeños conectados unos a otros lo cual, puede ser el reflejo de la variación de la superficie de falla. Estas grietas han sido una respuesta de un deslizamiento planar con plano de falla poco profundo y paralelo a la superficie del terreno, cuyo espesor podría tener 5 m.

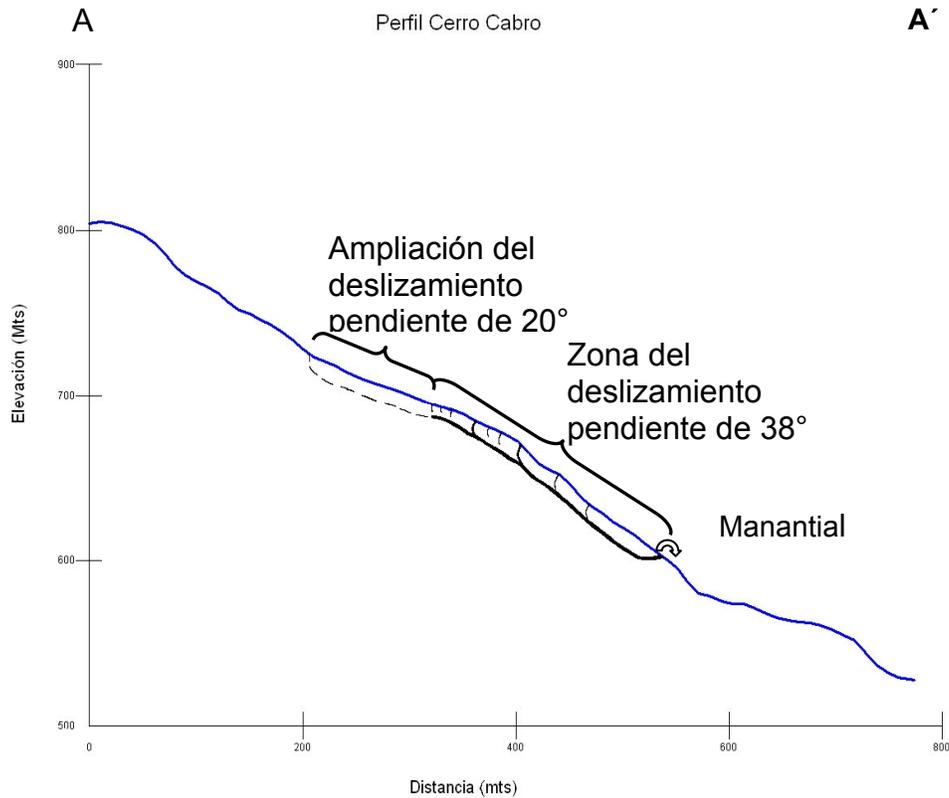
A efecto de visualizar los cambios de pendientes en el terreno, la figura 5 muestra el perfil A-A' el cual atraviesa la parte alta y toda la Zona Norte deslizada, donde se observan tres cambios importantes de pendientes. La porción superior es la más larga y tiene una pendiente de 35° que corresponde a la parte de un antiguo escarpe de deslizamiento. El cambio de pendiente inferior ocurre en la cota aproximada de 724 m con un ángulo de 20° de inclinación y en el otro extremo (cota 674 m) es donde se inician las grietas menos pronunciadas y un nuevo cambio de pendiente, que coincide con el inicio de las grietas pronunciadas que se extienden hasta la Zona Sur.

La pendiente en la porción más baja es la más fuerte con 38° y está completamente agrietada, donde ocurre otro sistema de grietas influenciadas con la ladera de la quebrada 1 y que son transversales a las primeras. En resumen, la porción que manifiesta grietas se localiza entre las pendientes intermedia y la inferior. La zona agrietada es asimétrica y consta de dos partes diferenciadas por la zona Norte y zona Sur. Dentro del área afectada por las grietas se localizan cuatro quebradas de invierno que se han enumerado de la 1 a la 4 (véase la figura 4 y 8). Las pendientes de la ladera del cerro Cabro y en la ladera agrietada son pendientes moderadas de hasta 38° (Figura 5), en la cual ocurren los procesos de erosión y movimientos de masa. La superficie de la microcuenca evidencia la presencia de un terreno bastante fallado y erosionado donde los movimientos de masa son recurrentes, tal como lo evidencian los depósitos de coluvios que se están nuevamente activando y que corresponden a los depósitos

fósiles de un antiguo deslizamiento, cuyo escarpe se encuentra bien definido en la parte alta cerca de la cota 850 m y sus productos corresponden a los actuales materiales que han entrado en reactivación.

Figura 5. Perfil A-A' de la ladera occidental del cerro Cabro donde muestra la Zona Norte con grietas, el posible plano de falla y la porción arriba potencialmente a moverse cuando pierda el apoyo. En la zona agrietada la pendiente del terreno es de 38°. Al pie de la superficie deslizada se ha extrapolado la posición de un manantial que coincide con la zona de deformación.

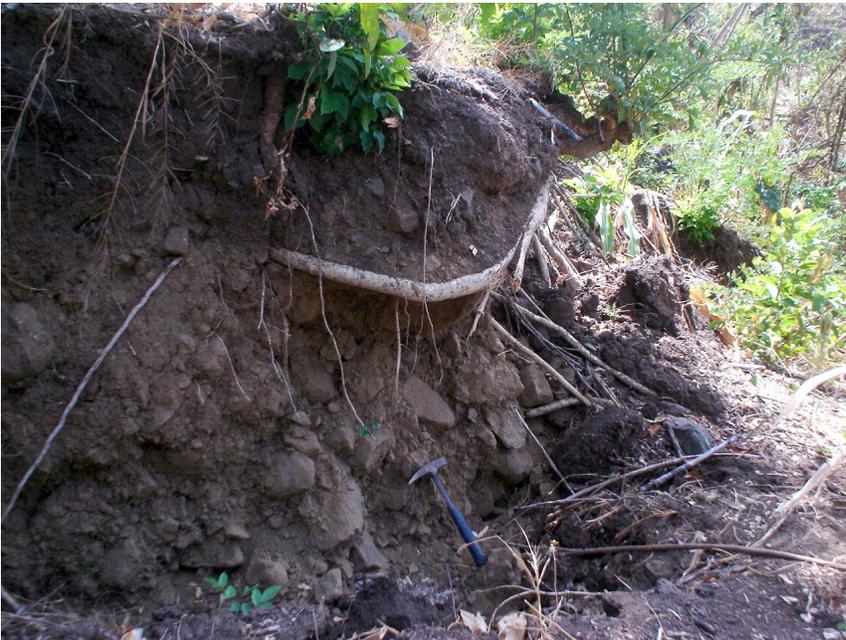
El material aflorante en los escarpes de la coronas de las grietas está compuesto por depósitos coluviales constituidos por fragmentos de lavas basálticas angulares y subangulares, color gris y gris oscuro, de tamaños variados, teniendo en promedio de 20 cm de diámetro, con poca matriz de grava-arena y limo (véase figura 6). También se observan bloques de tobas bandeadas de color gris claro.

Figura 6 . Escarpe de grieta mostrando el detalle del depósito de coluvio de deslizamiento fósil. Obsérvese el rompimiento de las raíces por el movimiento

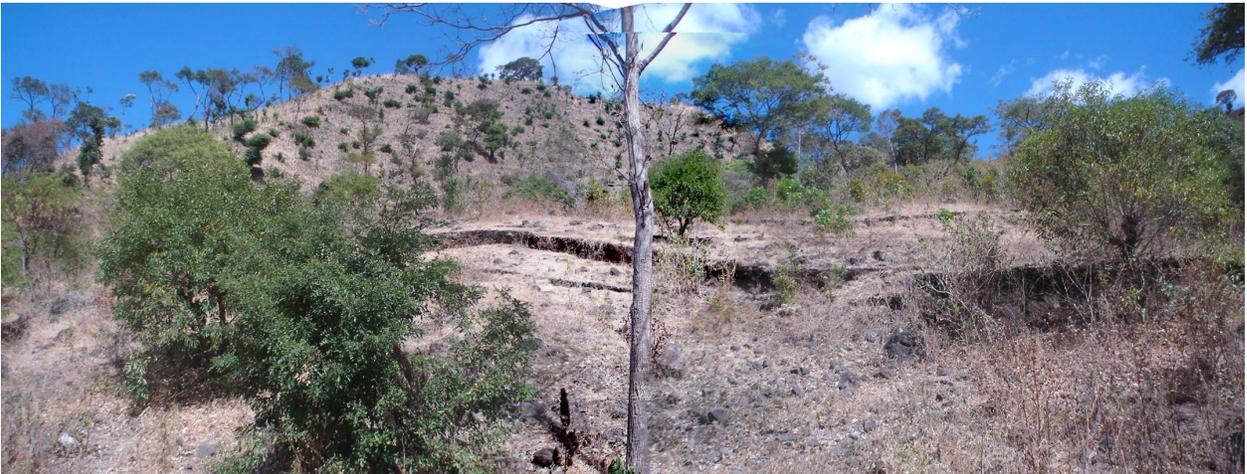
Grietas zona Norte- En esta zona las grietas inician topográficamente más arriba que la de la zona sur, aproximadamente a la cota 700 m y finaliza en la cota 580m. Tiene la forma que asemeja a un triángulo invertido cuya base está en la parte alta

de la ladera, con una longitud de 150 m, mientras que la altura es de 275 m, lo cual da un área aproximada de 23,500 m². Esta zona está comprendida entre las quebradas 1 y 3. En las figuras 7, 8 y 9 se muestran las grietas pronunciadas y las grietas menos pronunciadas, las primeras llegan a extenderse hasta la zona sur. Considerando un espesor de 5 m de material deslizado, el volumen que potencialmente estaría expuesto a deslizarse es de unos 117,500 m³.

Figura 7. Grietas en la ladera occidental del cerro Cabro mostrando la escases de vegetación. Panorama de las grietas en la zona Norte.

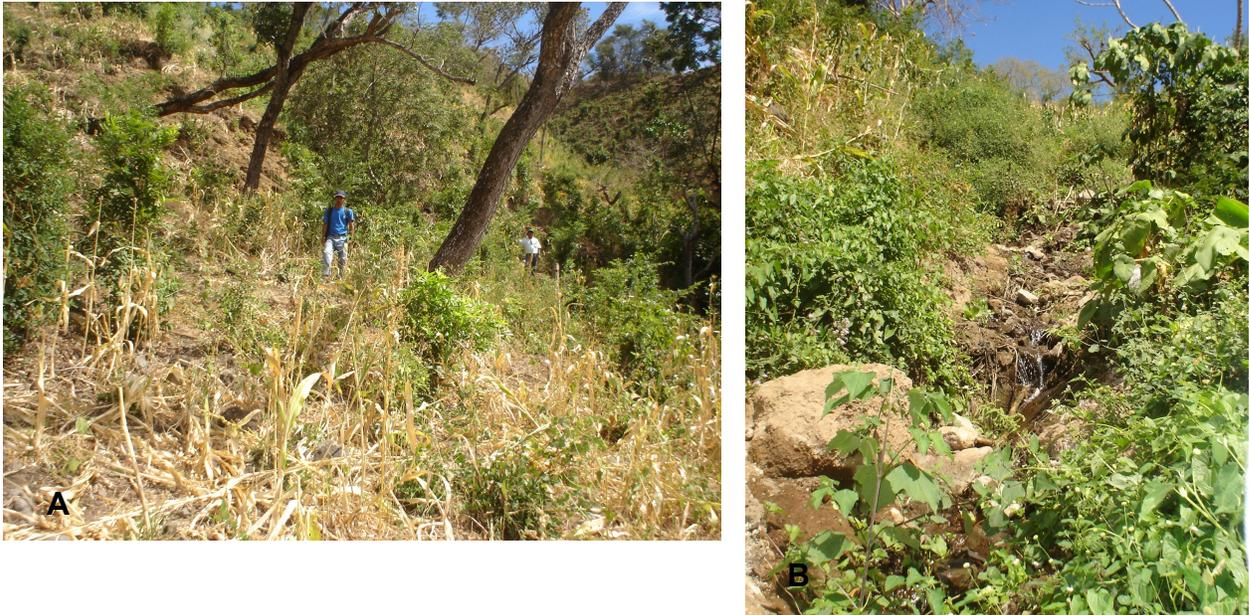
Zona de deformaciones- Las figuras 8 y 9 muestran al pie de la zona afectada una zona de deformación evidenciada por grietas menores, caída de árboles, así como también por la presencia de una zona húmeda con escurrimiento de agua. Contiguo a esta zona húmeda se localiza un manantial de 1.08 l/s (aforo

volumétrico, 15 de feb/06) que surgió según informan los lugareños, con el establecimiento de las grietas. La deformación se manifiesta también en la zona norte, pero es pequeña y se identifica por los derrumbes en la punta del área.

Figura 8. A) Superficie de deformación en el pie del deslizamiento con rompimiento del terreno y caída de árboles. B) Manantial en la zona de deformación.

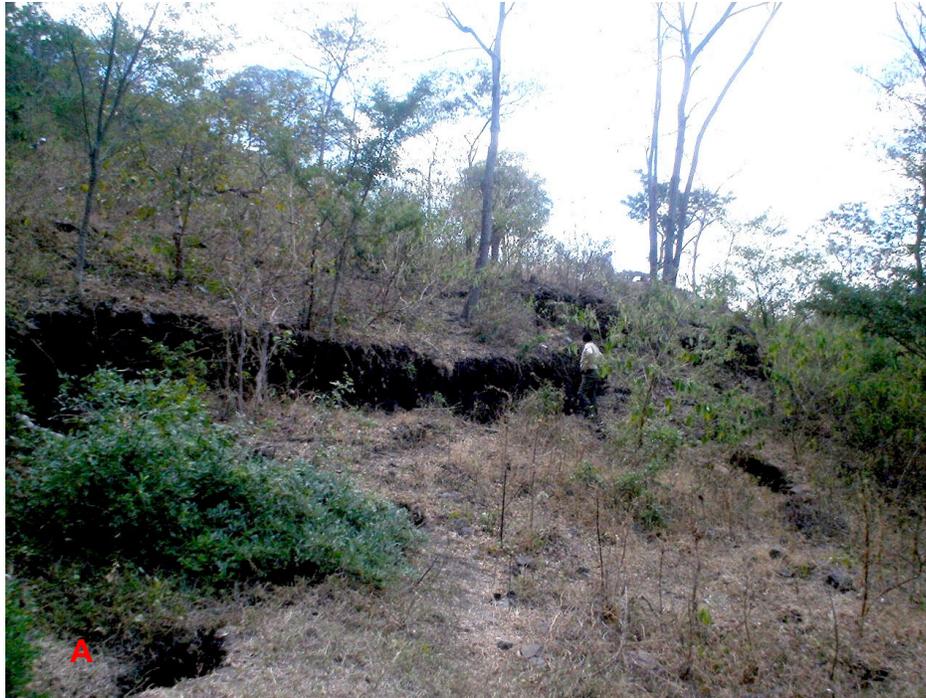
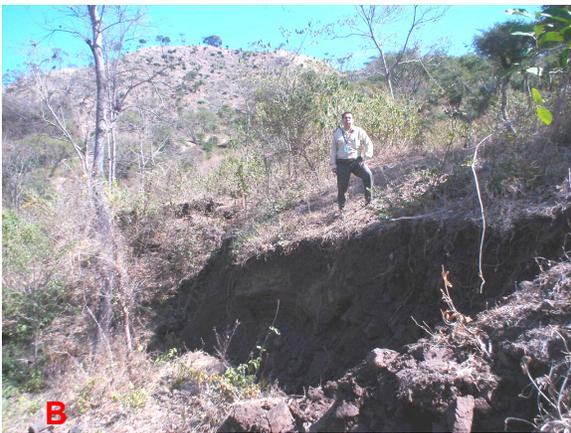
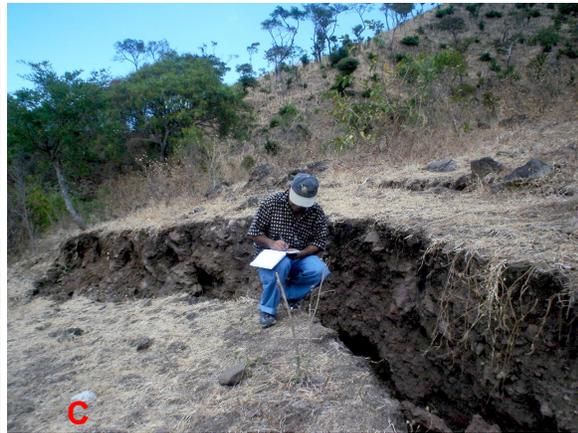
Figura 9. Escarpes de grietas A) zona de grietas pronunciadas con forma de zig-zag en la Zona Sur. B) Grieta con escarpe de 2.70 m en la Zona Sur. C) Superficie del terreno muestra bloques en el escarpe de la grieta y en la superficie del terreno (coluvio) del antiguo deslizamiento actualmente en reactivación.

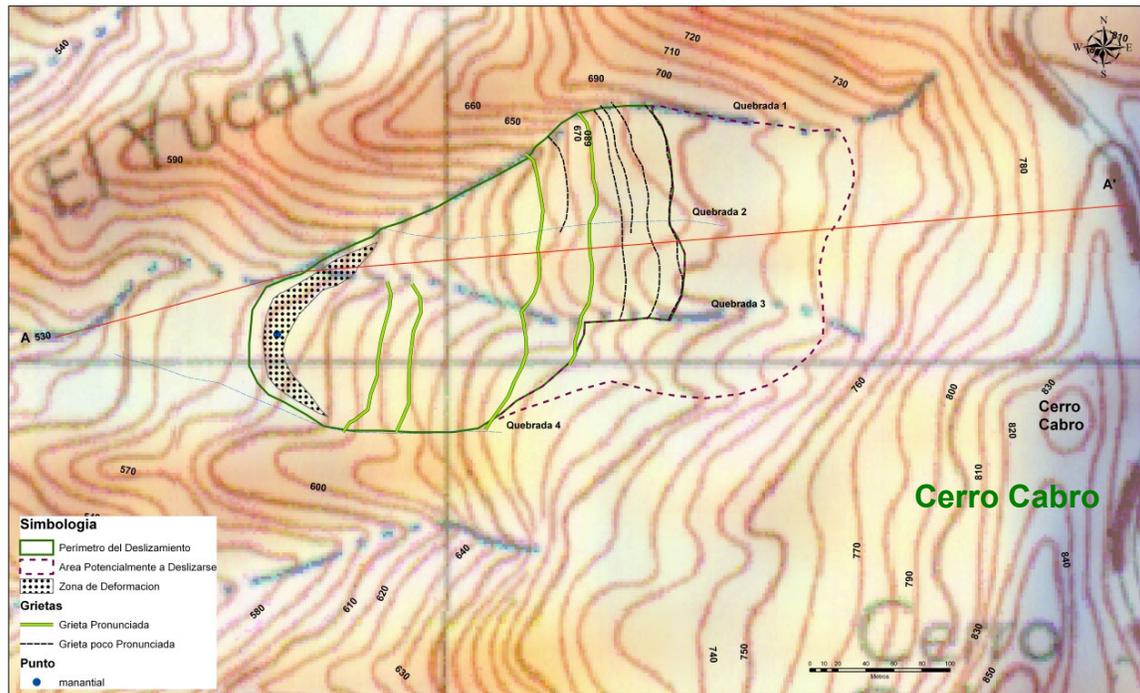
Análisis del Area con grietas

Figura 10. Delimitación de la actual zona con grietas y el área adicional potencialmente a deslizarse situada en la parte alta con líneas discontinuas. Obsérvese las zonas de grietas, grietas secundarias, la zona de deformación y la posición de las quebradas. Mapa base 1: 25,000 ampliado a escala 1:2000.

El área de la ladera actualmente afectada por las grietas es de 45,000 m² (6.4 mz) y el cálculo estimado del material potencialmente a deslizarse considerando un espesor de 5 m, sería de unos 225, 000 m³ compuesto por coluvio, es decir, material de un deslizamiento fósil que ha entrado en reactivación. Al ocurrir este deslizamiento, el área anterior podrá ampliarse en 25,233 m² (3.6047 mz), debido

a que podrá desencadenarse otro deslizamiento del tipo traslacional en la parte superior por la pérdida de apoyo (véase figura 10), y en este caso el volumen se estaría ampliando en 126,165 m³. El volumen total de la masa de terreno potencialmente a movilizarse en el cerro Cabro sería en este caso de 351,165 m³.

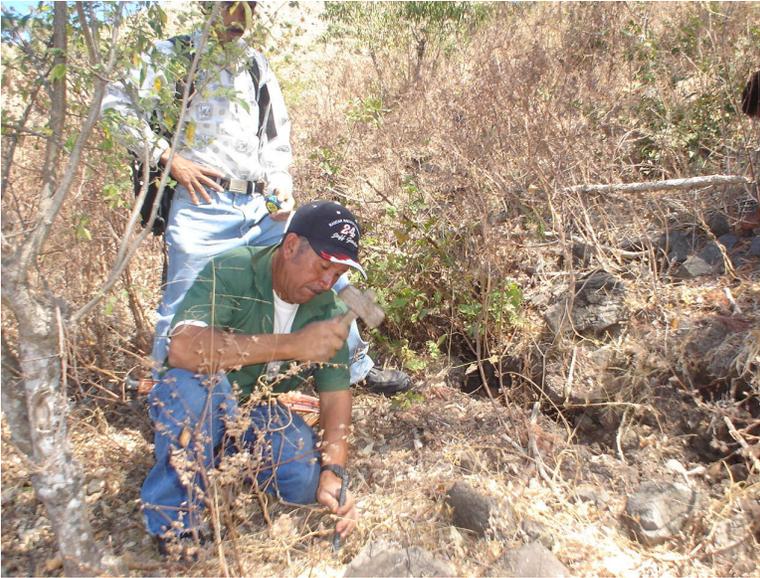
Figura 11. Estaqueado de grietas para monitoreo a ambos lado de la grieta.

Los movimientos relativos en los puntos 3, 7 y 9, se deben al paso de los animales o de las personas que tocan alguna de las estacas.

- Debido a la fragilidad de la ladera se recomienda cerrar el acceso del público a la zona afectada por grietas y continuar con el plan de monitoreo de grietas, con el objeto de observar la evolución de estas, para lo cual deberá continuarse en el mes de abril cada 2 semanas, mientras no caigan lluvias, pero luego que éstas se establezcan deberá hacerse una vez cada día y mantener informado al personal del SNET.

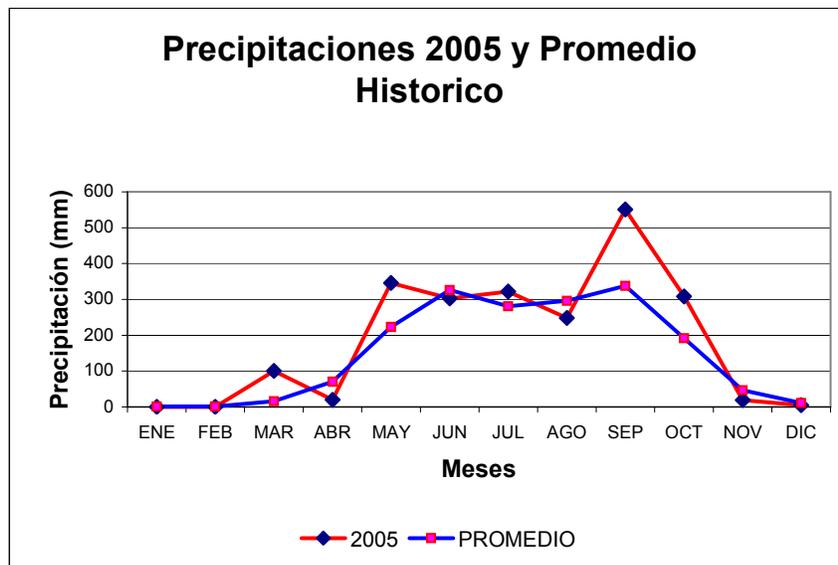
Figura 12. Gráfico de las cantidades de lluvias durante el 2005 y las lluvias mensuales históricas para el ciclo hidrológico 1973-2005, en la estación meteorológica Cerrón Grande.

5.3.1.1.2 Huracán Stan. La tabla 2 y la figura 12 muestran que las lluvias se incrementaron para los meses de septiembre (1.63%) y octubre (1.60%), lluvias que al encontrar el terreno agrietado y fisurado, se filtraron con más facilidad y ampliaron el tamaño de las discontinuidades y su desarrollo a grietas con escarpes de hasta 2.70 m y aberturas de casi 1 m de ancho (Figura 9). Esta reactivación ocurrió a finales del mes de noviembre, bastante después que habían pasado esas lluvias torrenciales y que es coherente con la respuesta posterior a la circulación de las aguas lluvias hacia la parte interna del terreno.

- Se recomienda la instalación de un pluviómetro en un sitio adecuado cerca del sitio del deslizamiento, para medir la cantidad de lluvia diaria que cae en la ladera del cerro en cuestión, lo cual servirá para monitoreo de lluvias y conocer la evolución del deslizamiento. La selección del sitio para el pluviómetro debe hacerlo un especialista de meteorología, quién deberá dar capacitación sobre las lecturas y manipuleo del equipo, a la persona de la comunidad o de la Cooperativa que quede encargada de hacer las mediciones de lluvia.
