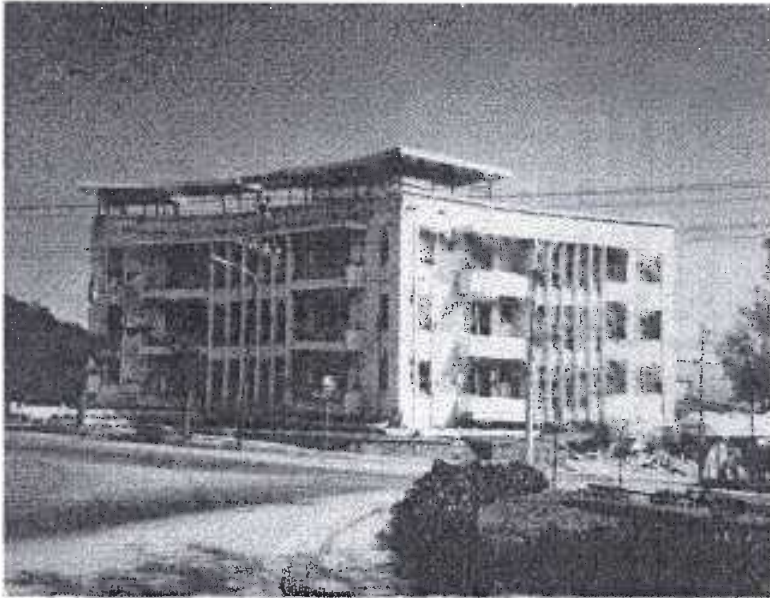
**FOTO N° 17:** Apartamentos San Francisco. Note la pérdida total del primer nivel.

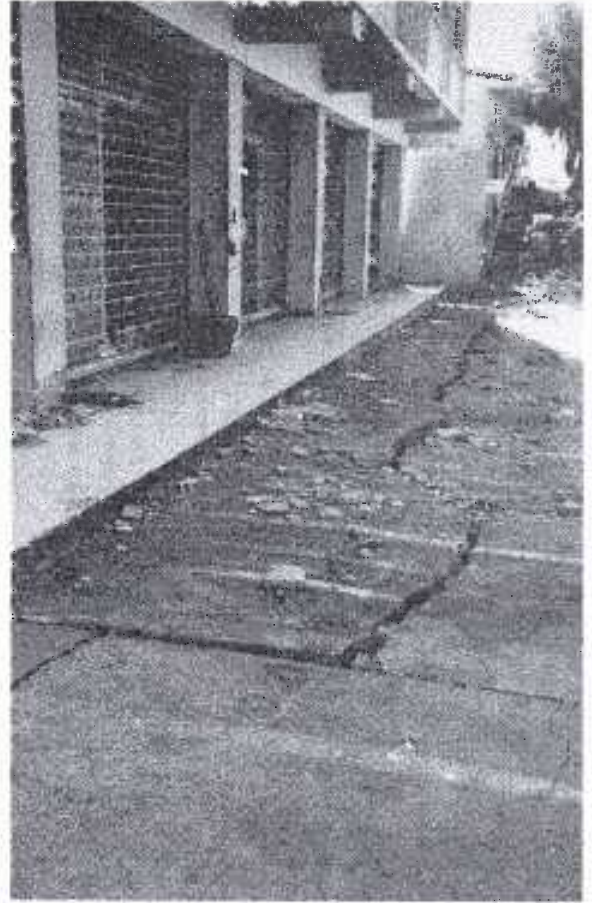
**FOTO N° 18:** Fracturas en el suelo (¿falla geológica?) en la zona adyacente al Ministerio de Agricultura y Ganadería.

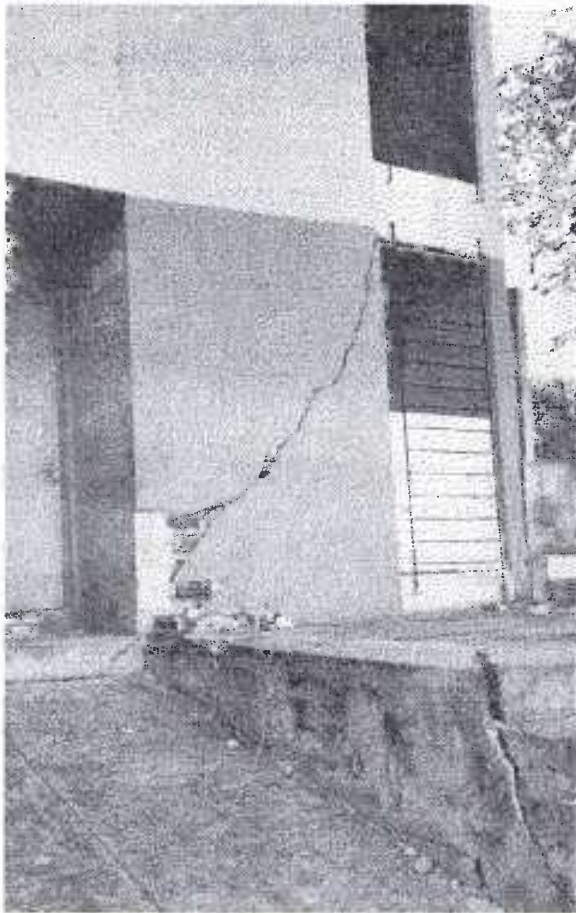
**FOTO N° 19:** Falla en la fachada por corte con poca densidad de muros.

- En este caso se podría recomendar que en zonas de fachada donde predominan grandes aberturas (puertas y ventanas) y la densidad de muros es baja, los elementos resistentes sean de concreto armado.

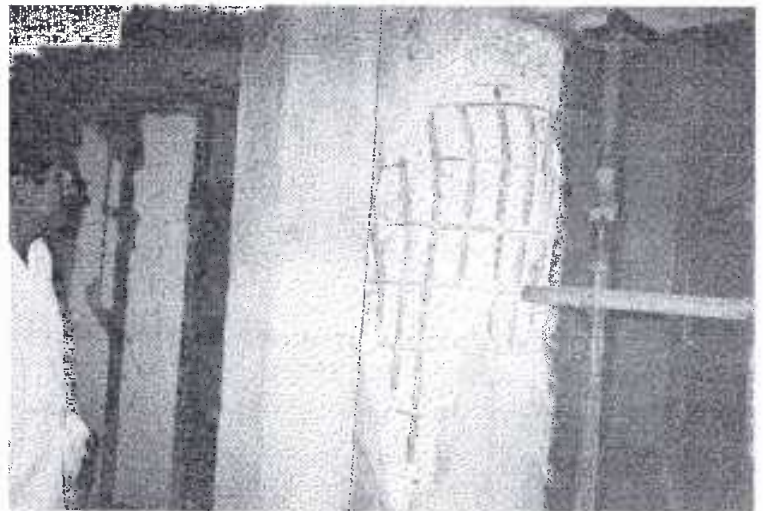
**FOTO N° 20:** Columna fallada por corte y aplastado el Dr. Hector Hernández quien gentilmente mostró al autor esta falla en el sótano de un edificio de varios pisos.

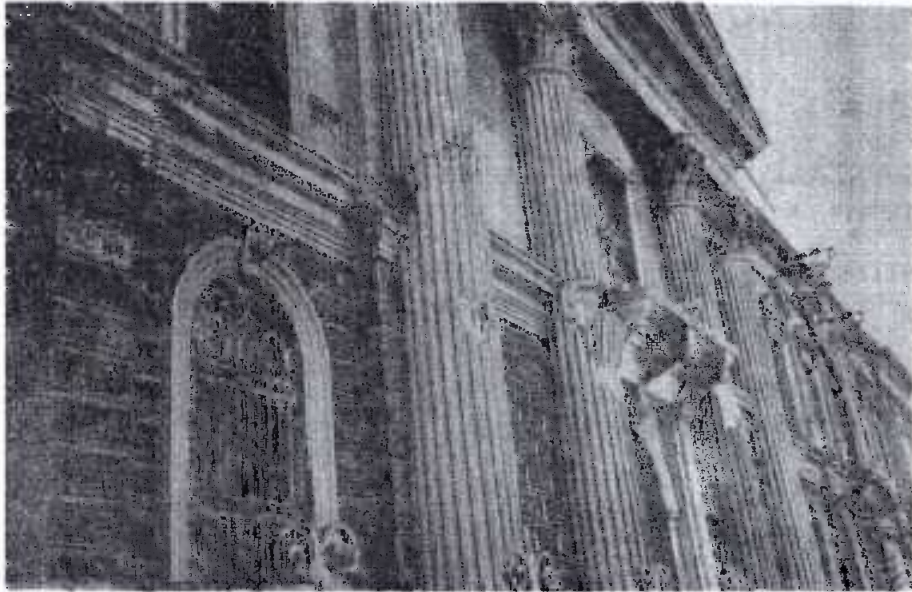
**FOTO N° 9:** Palacio de Gobierno. Falla por corte en las columnas.

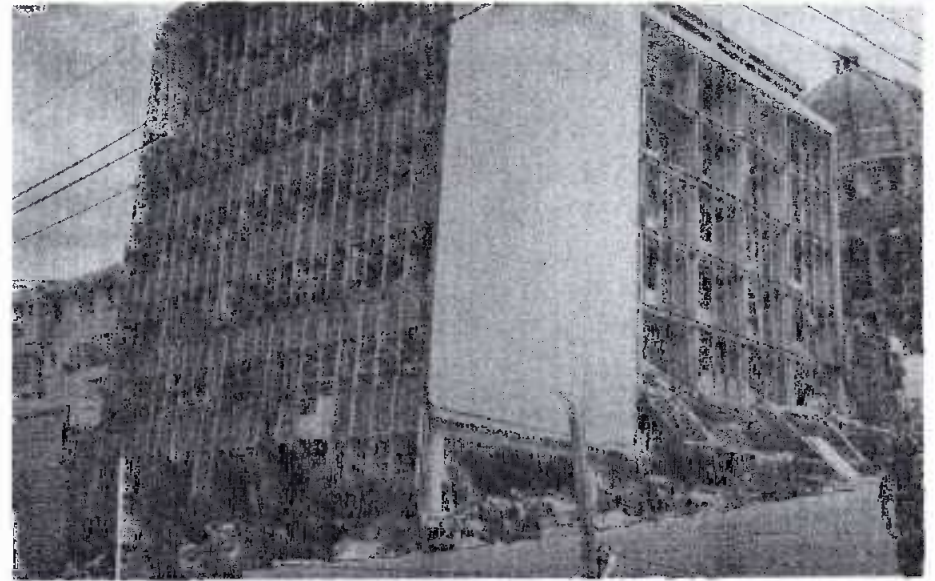
**FOTO N° 10:** El Gran Hotel San Salvador perdió su primer piso.

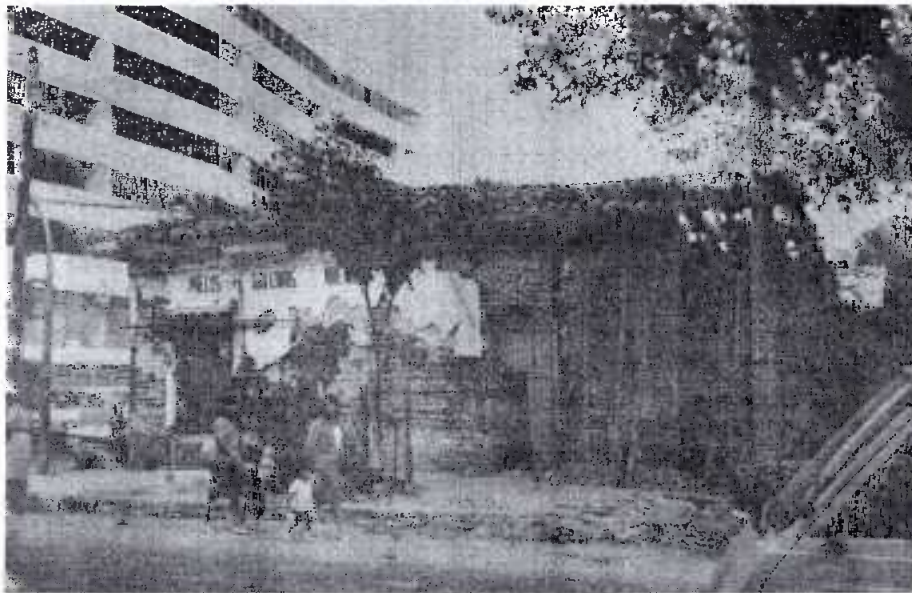
**FOTO N° 11:** En el primer plano, vivienda de bahareque. Al fondo edificio con columnas cortas en las fachadas que han fallado por corte.

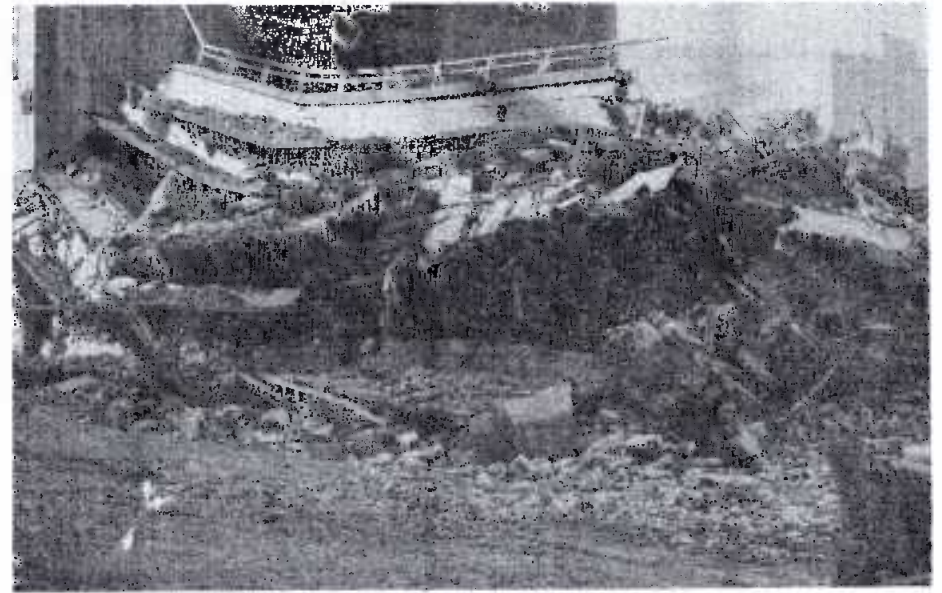
**FOTO N° 12:** Edificio Rubén Darío, colapsado, donde perecieron unas 300 personas.

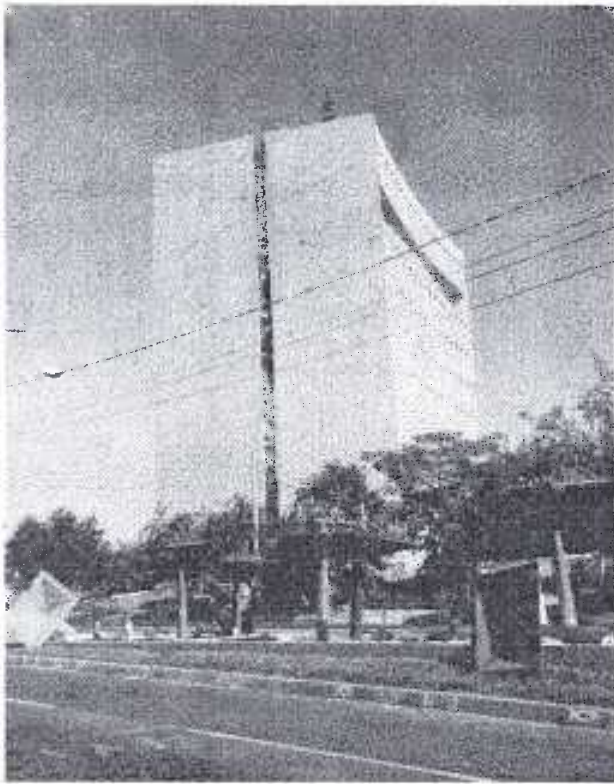
| Nombre Edificio | Ubicación | Nº P | Descripción del Edificio | Descripción de Daños |
|---|---|---|---|---|
| | | 12 | Torre de Planta rectangular de C.A. 2 muros en sus lados y caja del <u>as</u> ensor perpendicular a los anterio <u>res</u> . Planta resistente en forma de H. | Los muros laterales divididos en 2 partes y unidas por vigas cortas y rellenas hasta 2.20m. con ladrillo. Estas vigas y muros de relleno fallaron por corte. Comportamiento satisfactorio del -- edificio en su conjunto. |

**FOTO N° 21:** Torre del Hospital Bloom. Los muros laterales son de concreto armado.

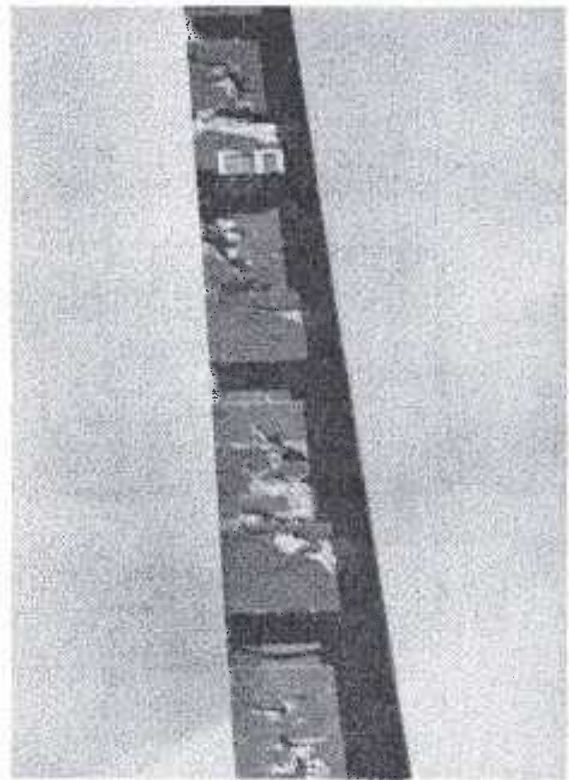
**FOTO N° 22:** Detalle de la zona de unión de las 2 porciones de muro de la F. 21.

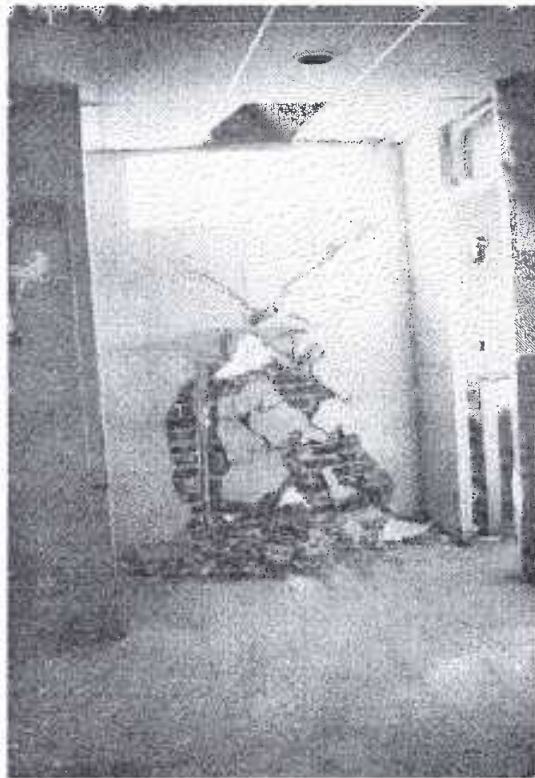
**FOTO N° 23:** Vista interior de la F. 22.

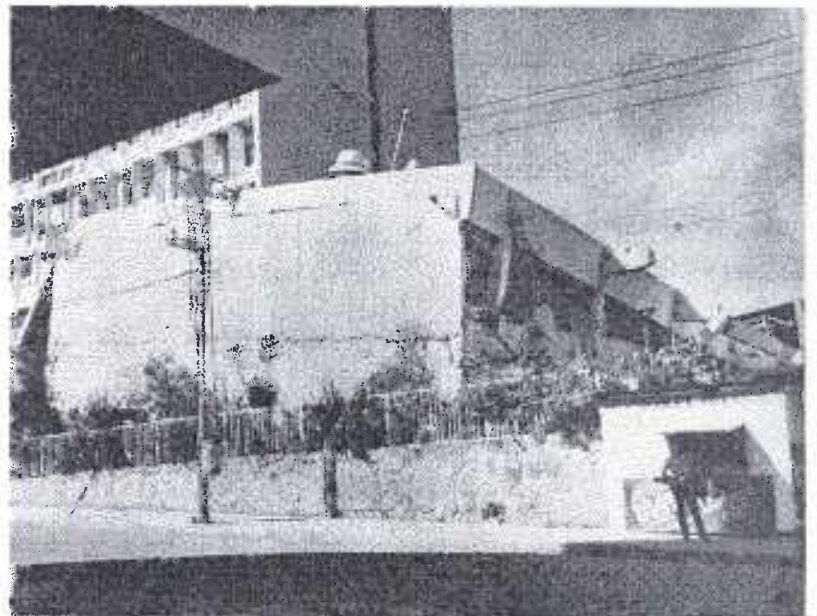
**FOTO N° 24:**

En el primer plano, edificio de 3 pisos del Hospital Bloom que colapsó. Al fondo la torre de 12 niveles, parte de la fachada y muro lateral, vista interrumpida por una losa en voladizo.
