#### 4. DAÑOS CAUSADOS POR EL SISMO DEL 10/10/86

##### 4.1 Daños en Edificaciones

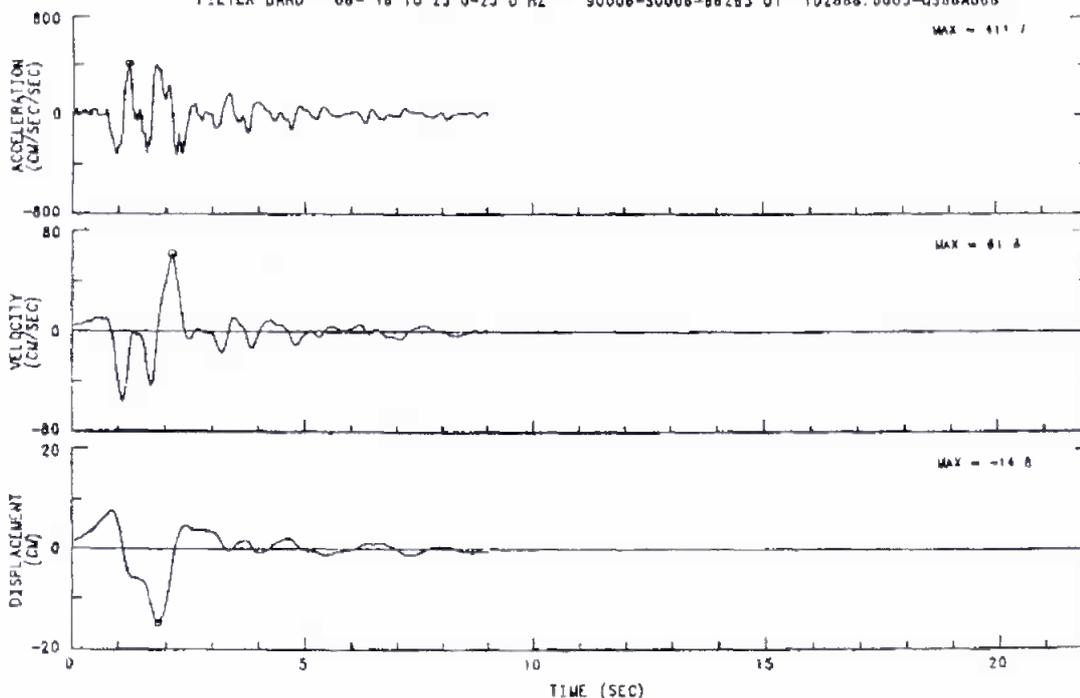
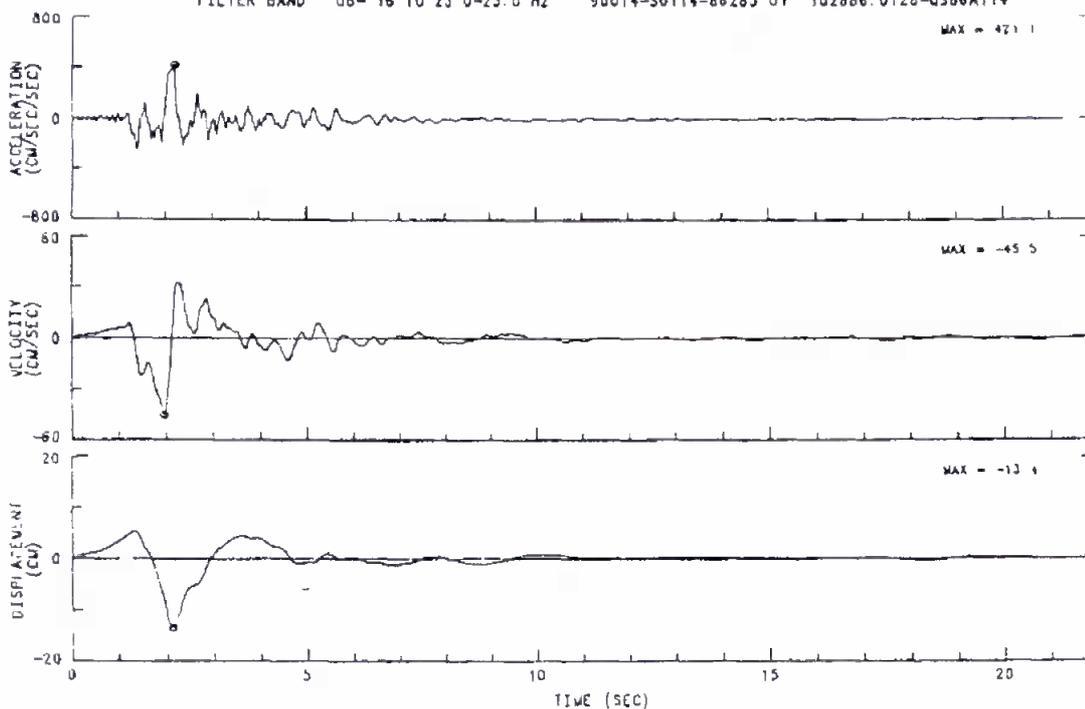
Fig. 10 Aceleración, velocidad y desplazamiento correspondiente a uno de los componentes horizontales obtenidos en el Centro de Investigaciones Geotécnicas y en sótano del Hotel Camino Real.

En la Fig. 10 se incluyen los acelerogramas registrados en una de las componentes horizontales para 2 de los instrumentos ubicados más cerca a la fuente sísmica. Sus velocidades y desplazamientos han sido obtenidos integrando la primera curva. Se podrá notar la similitud de las curvas de desplazamiento del suelo, donde predomina el pulso de desgarramiento de la falla, lo que es indicativo de su cercanía.

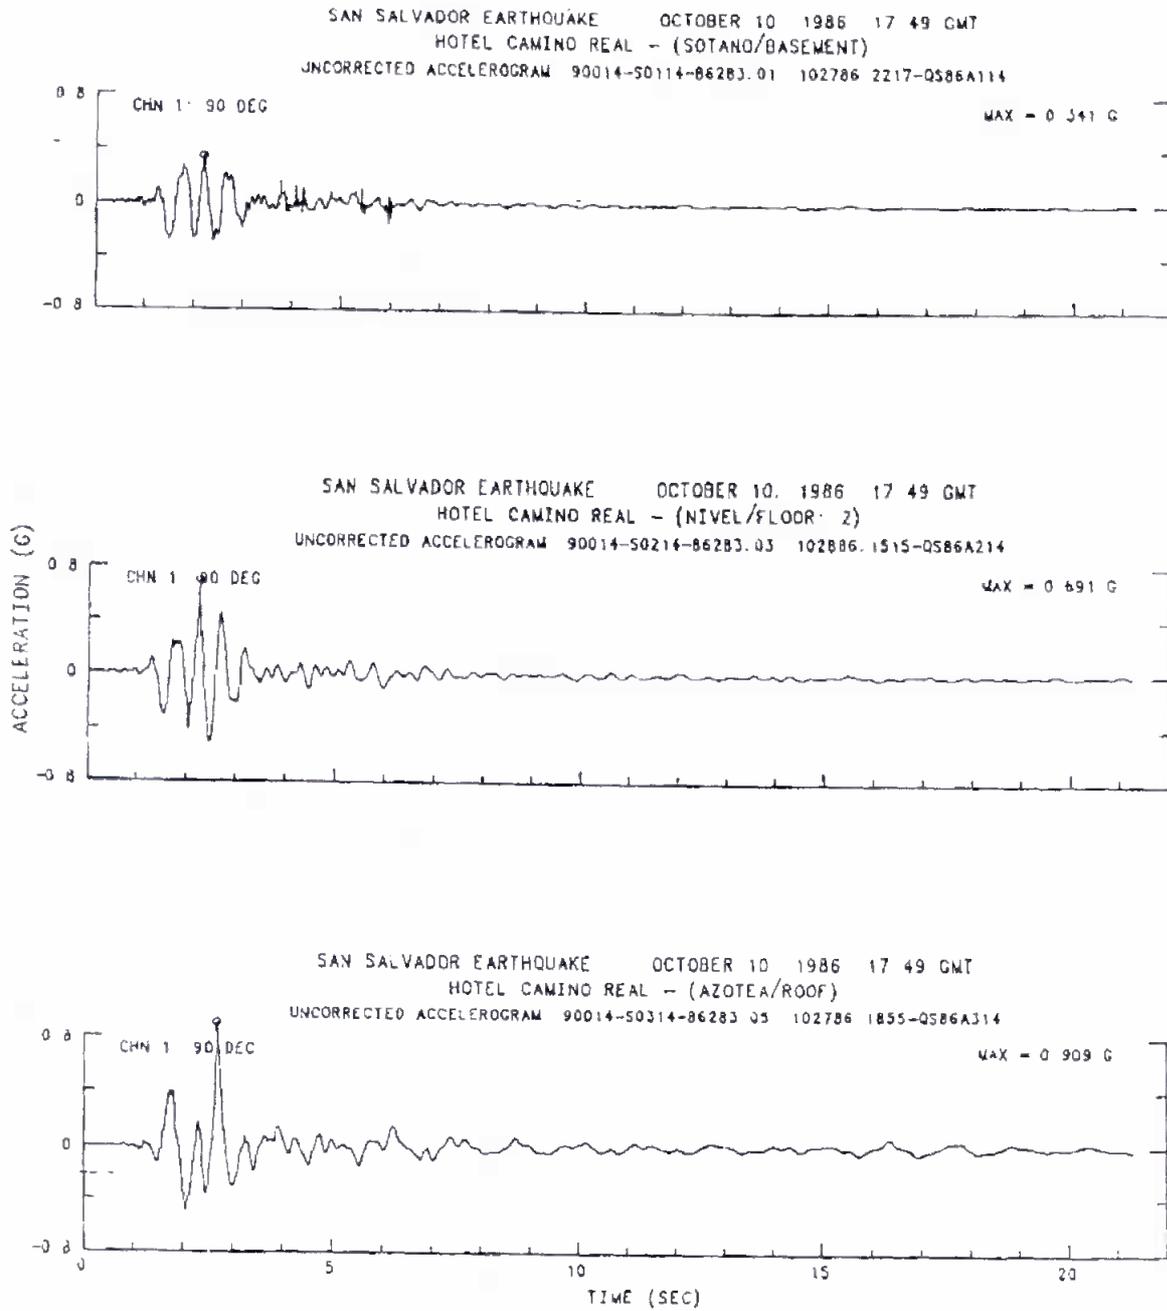
Fig. 11    Acelerogramas registrados en el sótano, 2do. piso y azotea del Hotel Camino Real.

Son interesantes los registros obtenidos en el sótano, 2do. piso y azotea del Hotel Camino Real, edificio de 10 pisos de concreto armado, que se presentan en la Fig. 11. Nótese el incremento de la aceleración pico con la altura (0.341g, 0.691g y 0.909g).

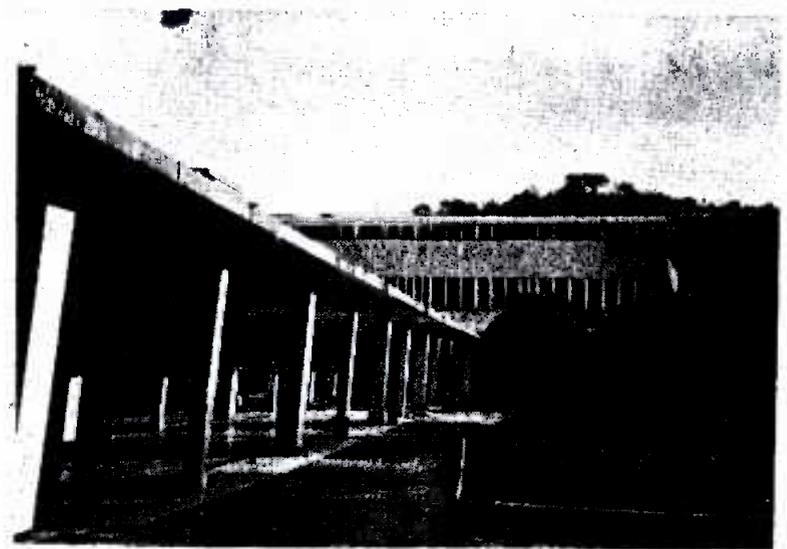
1	Pasadizo techado de concreto armado -- con 2 hileras de columnas. Falló en 1982 y algunas columnas fueron incrementadas en sección y reforzadas. Algunos vanos fueron rellenos en el sentido del eje del pasadizo.	Falla de los extremos por momentos flexionantes en sus extremos y desprendimiento del concreto -- no confinado. Debido a la separación de estribos en algunas columnas, las varillas están flexadas. Todo el pasadizo está inclinado.
Edificios Diversos	Planes de Renderos	1 y 2	Construcción de albañilería de ladrillo reforzadas con vigas y columnas de concreto armado.	Fallas por deslizamiento, principalmente. Algunas fisuras por las altas intensidades observadas.

FOTO N° 2: Colegio Salesiano Ricaldi (CSR). Al fondo el bloque de 3 pisos. En el 1er. plano el pasadizo techado. Note los daños y las columnas reforzadas de mayor sección.
