El presente documento muestra los resultados de la investigación de campo, realizada en el municipio de Candelaria, con el objetivo de evaluar los daños ocasionados por los terremotos del 13 de enero y 13 de febrero de 2001. Esto incluye:

**MAPA N°1. UBICACIÓN DE LA ZONA DE ESTUDIO, MUNICIPIO DE CANDELARIA, DEPARTAMENTO DE CUSCATLÁN.**

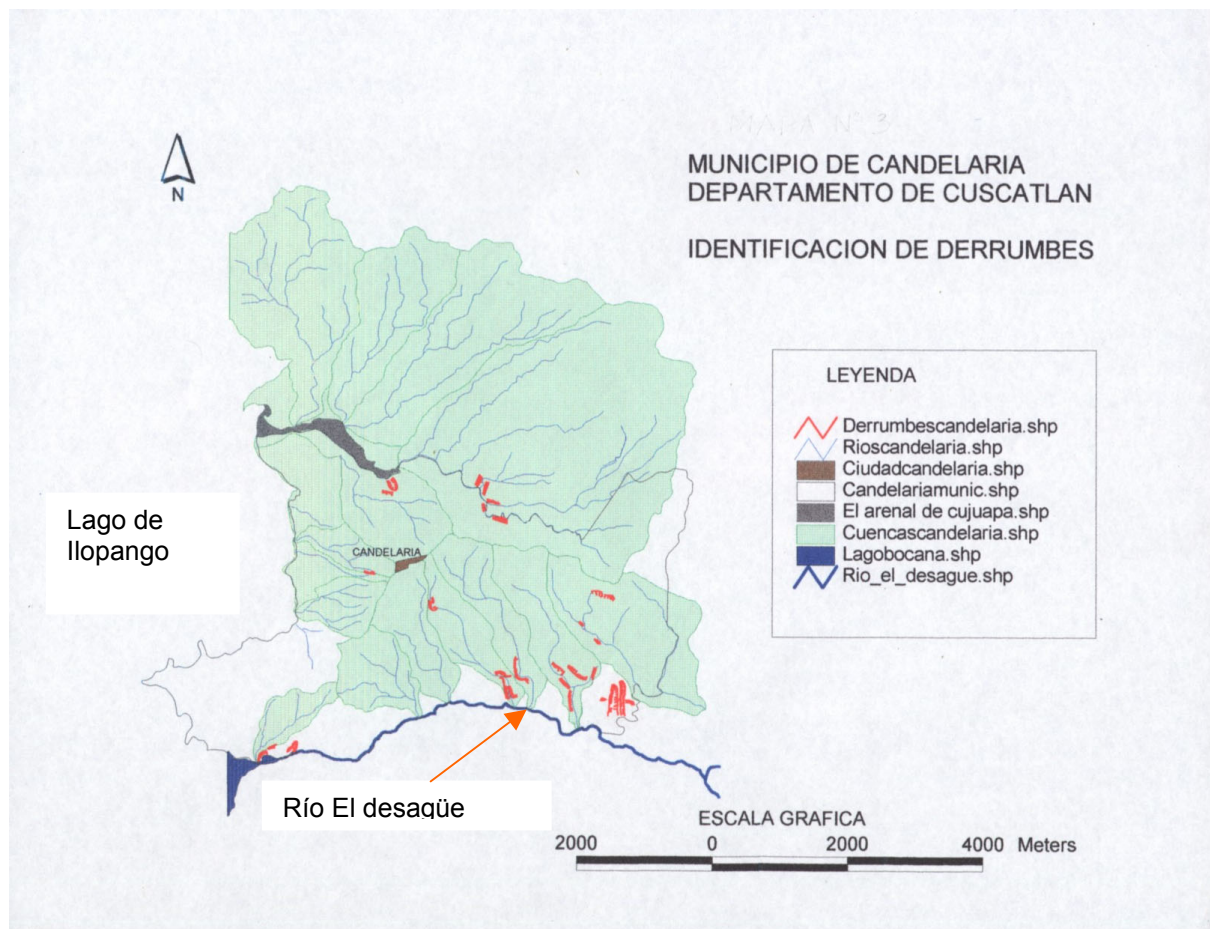
**MAPA N° 4. IDENTIFICACIÓN DE DERRUMBES EN SITIOS ESTUDIADOS EN EL MUNICIPIO DE CANDELARIA, DEPARTAMENTO DE CUSCATLÁN.**

1. Las áreas más afectadas por el sismo del 13 de febrero, han sido en la parte sur y sudoeste del municipio, identificándose grandes deslizamientos en los terrenos de laderas de ríos y quebradas afluentes al río El Desagüe. En la parte norte los daños se identifican en las quebradas El Chubulusco y El Chapernal, cuyas aguas son conducidas hasta el lago de Ilopango. Los impactos han sido de consideración, dado la naturaleza de las quebradas con cauces profundos y laderas bastante verticales y terrenos con materiales poco consolidados (depósitos de materiales de ceniza volcánica), Ej. Los caseríos Miraflores Abajo, El Castaño, El Chapernal, El Chubulusco y San Antonio (MAPA N° 4).

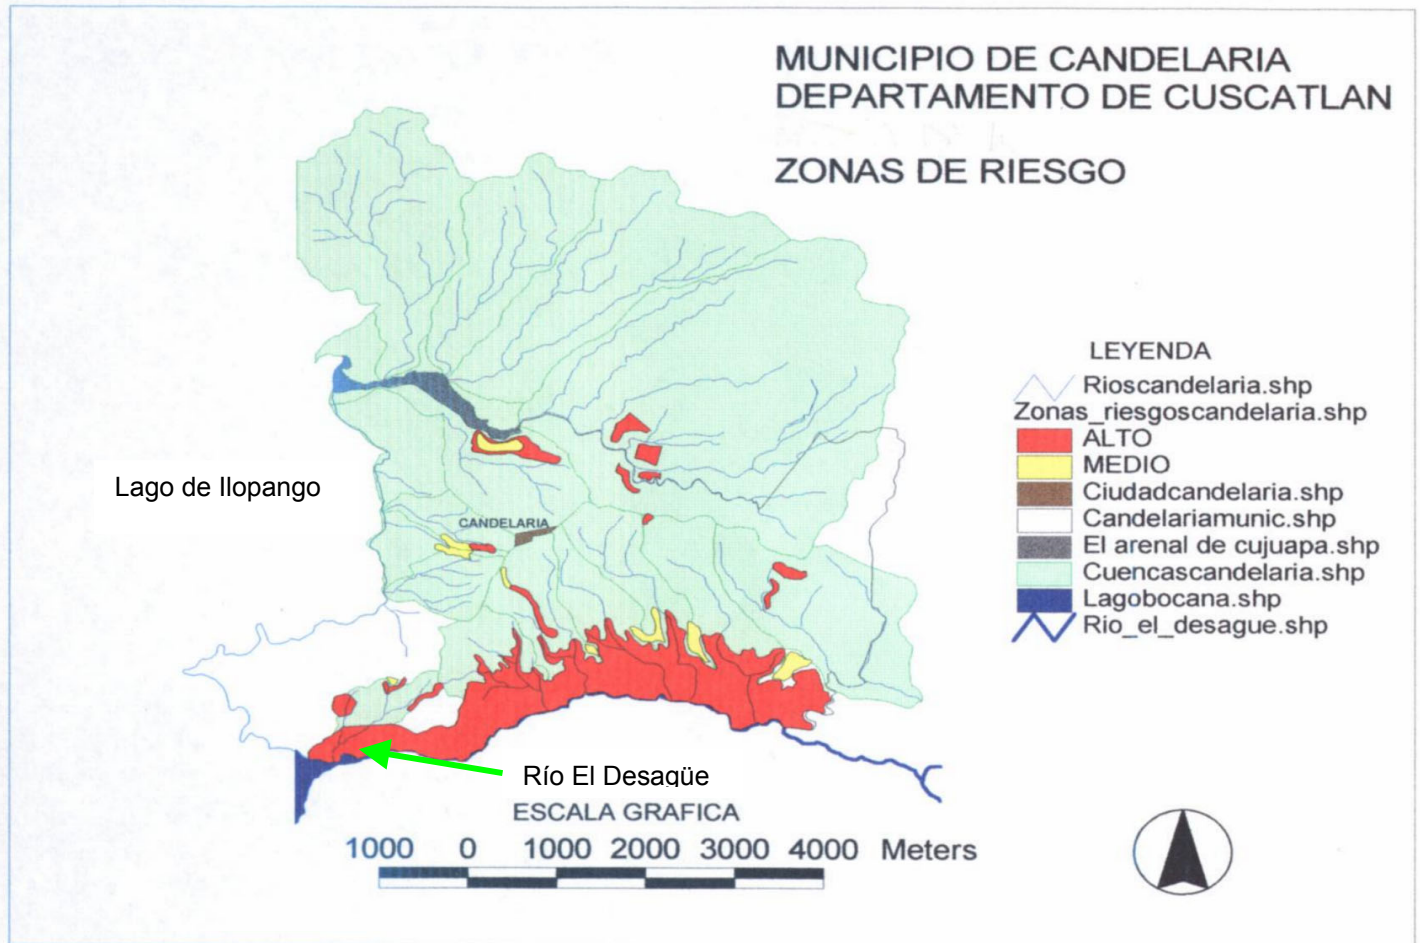
**MAPA N°5 MAPA DE RIESGOS GEOLÓGICOS POR DESLIZAMIENTO, EN EL MUNICIPIO DE CANDELARIA**

En general las visitas de evaluación a los sitios, estaban orientadas a aquellos lugares que más daños habían sufrido por el terremoto del 13 de febrero de 2001. El cuadro de la parte superior muestra que el riesgo más alto se califica en los siguientes sitios, con valores entre un 72 a un 90%.

En las zonas de riesgo medio podrían en algunos casos establecer viviendas permanentes,. pueden igualmente ser utilizados para cultivos pero respetando normas de seguridad para los sitios.

Los sitios calificados como de bajo riesgo pueden se habilitados para vivienda permanente, tomando en consideración que se tienen que hacer obras de protección en las laderas y quebradas que los circunden, para minimizar su evolución y posteriores posibles amenazas a las comunidades-
