### 6.1.13. MARCO GEOMORFOLOGICO Y GEOLÓGICO DEL MUNICIPIO DE IZALCO.

| PROYECTO PROGEDES, EL SALVADOR | | |
| EVALUACION DE RIESGOS EN LA MANCOMUNIDAD LOS IZALCOS. | | |

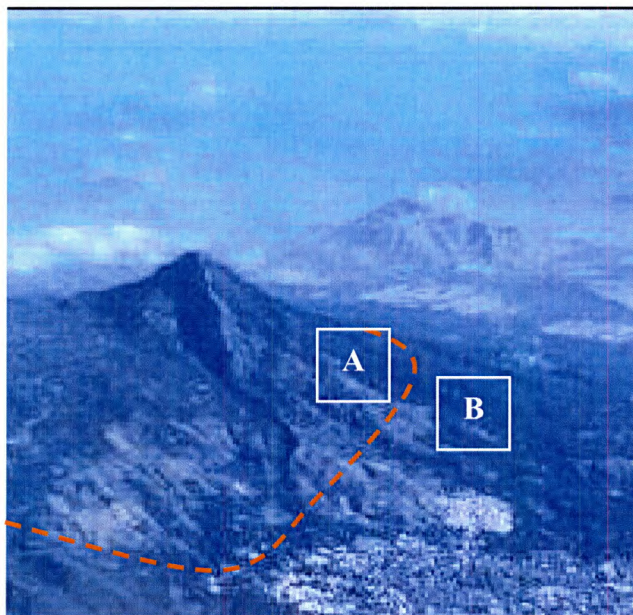
A = Unidad geomorfológica con topografía irregular

B = Unidad geomorfológica semiplana
