Ficha Técnica (FJ-5)
MUNICIPIO DE JUAYUA
FICHA DE PRESENTACIÓN DE RESULTADOS.
CASERIO SAN RAFAEL

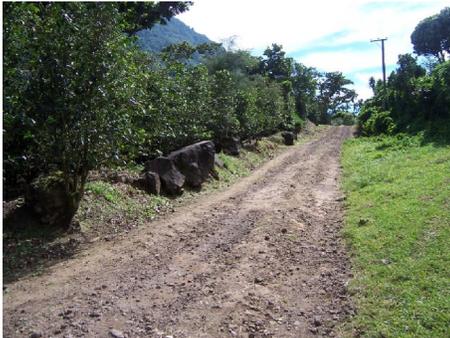
Se tiene registrado para la tormenta Stan a finales de Agosto 2005 un desprendimiento de masa que se originó en una de las mayores pendientes del Cerro El Águila aunado a altos niveles de precipitación provocó una saturación del suelo, y un deslizamiento de flujo de lodos al costado oriente del Cerro, fenómeno que se desarrolló en una microcuenca de arrastre en zonas abiertas a dicho flujo la cual se desarrolló sin tragedias alguna, no obstante la dirección de los flujos en sentido de una de las calles vecinales donde reside buena parte de las comunidades del caserío.

Fig.1 Camino vecinal de la Finca San Rafael, Zona que registra un desprendimiento del Cerro El Águila, en la tormenta Stan, Agosto 2005 y siendo afectada dicha área

Se recomienda zonificar el territorio con base en la identificación de las potenciales amenazas y prohibir la construcción de nuevas viviendas en aquellos lugares donde haya evidencia que han sido afectados por antiguos flujos de lodos/escombros y evacuar aquellas viviendas que se encuentran en mayor peligro en los entornos del Cerro El Aguila y Los Naranjos.

Mantener un monitoreo permanente de las zonas mas criticas en las zonas de deslizamiento, especialmente en Invierno

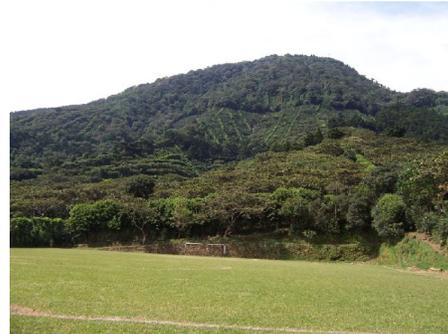
Fig.2 Cancha de Fútbol de la Cooperativa San Rafael, lugar que se utiliza también como albergues temporales ante los desastres naturales de la zona

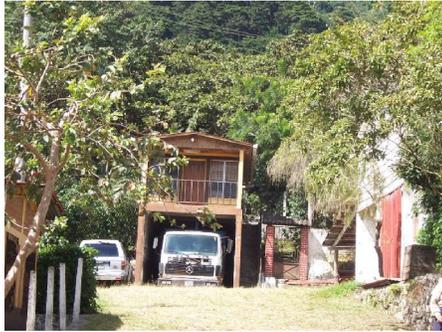
Fig. 5 Viviendas de las Comunidades de San Rafael

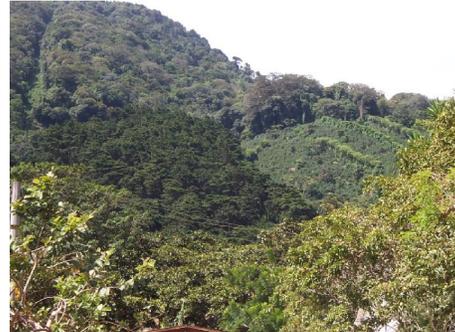
Fig. 6 Vista Panorámica del Cerro El Águila

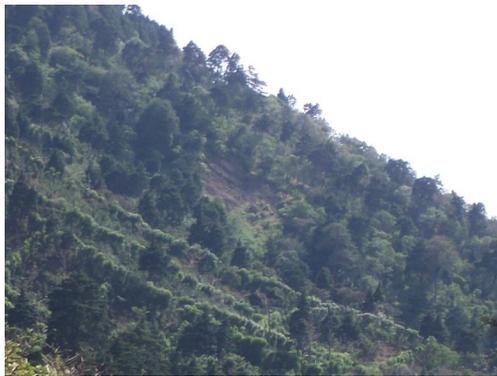
Fig. 8 Vista Panorámica de Cerro El Pilon. Zona reforestada, área afectada por la tormenta Stan

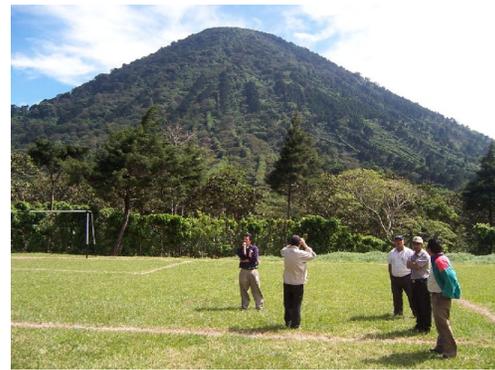
Fig. 9 Vista Panorámica de Cerro El Pilon desde la cooperativa San Rafael.
