3. Umbrales de lluvia usados para el pronóstico de deslizamientos durante el Huracán Adrián.

6. Deslizamientos generados por Adrián

7. Ejemplos de los deslizamientos disparados durante Adrián

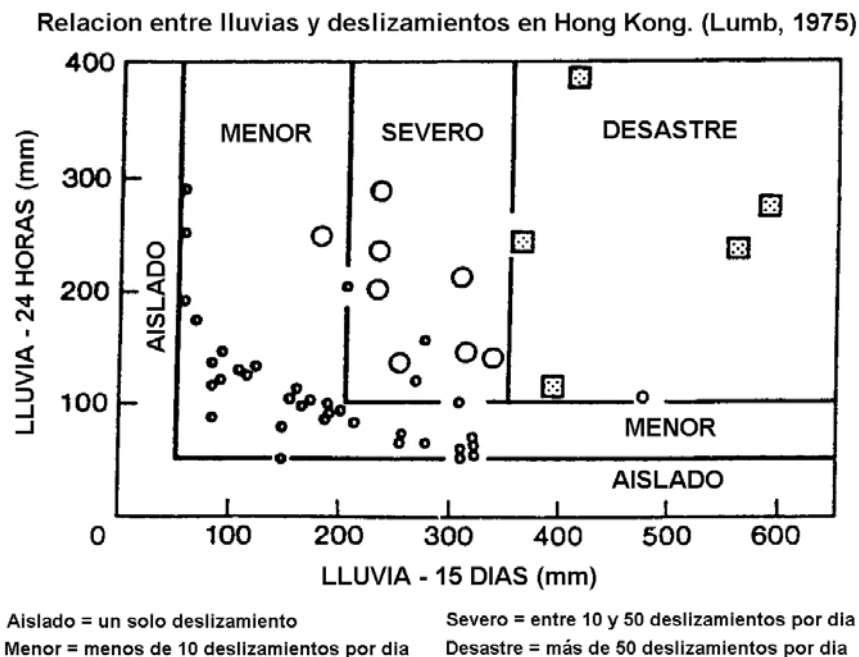
Una de las investigaciones más reconocida durante los últimos años ha sido la desarrollada por Lumb (1975) para la Oficina de Ingeniería Geotécnica de Hong Kong. Lumb examinó fallas en taludes y correlacionó su ocurrencia con la lluvia. Usando datos de lluvia de varios pluviómetros. Lumb no sólo identificó diferentes niveles de severidad de los deslizamientos sino que también demostró que la lluvia antecedente de 15 días correlaciona con la lluvia de 24 horas. La figura 3 muestra los resultados de la mencionada investigación.

Figura 3. Correlación entre lluvias y deslizamientos en Hong Kong. (Lumb 1975).

Según esta correlación, eventos desastrosos ocurren cuando la lluvia de 24 horas excede los 100 milímetros y la lluvia antecedente de 15 días excede 350 milímetros, mientras que, eventos severos, se generan cuando la lluvia alcanza los 100 milímetros por día y 200 milímetros de lluvia antecedente.

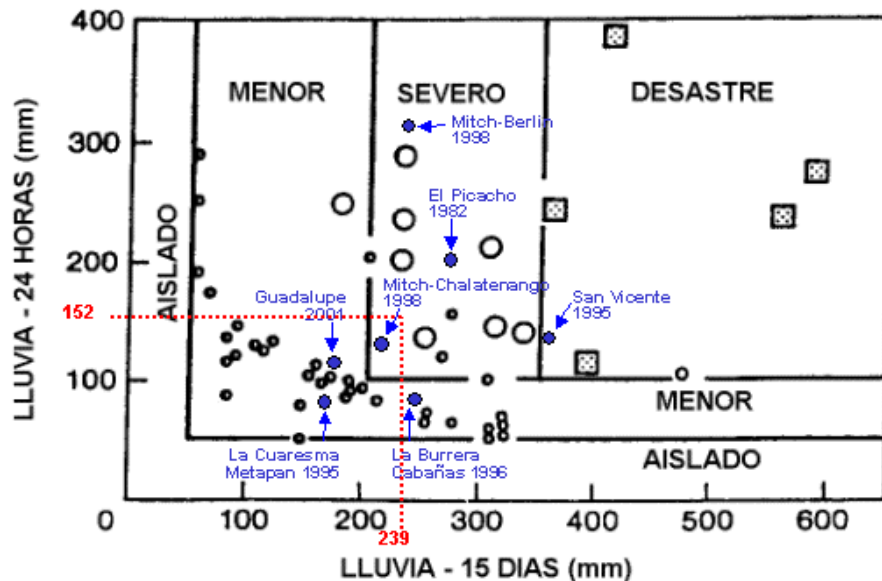
Luego se graficaron estos datos en la gráfica de Lumb, obteniéndose como resultado la figura #4. En ella, los deslizamientos generados por lluvias en El Salvador han sido indicados en azul. Asimismo, el promedio de lluvia que han ocasionado estos deslizamientos se han marcado en rojo.

Figura 4. Comparación entre deslizamientos de El Salvador y gráfica de Lumb.

De la figura #4, podemos estimar que el promedio de lluvia en 24 horas que puede producir un deslizamiento en El Salvador es de 150 mm y el promedio de lluvia antecedente de 15 días que puede producir un deslizamiento es de 240 mm.

No obstante, el análisis anterior y tomando en consideración: a) la magnitud del Huracán Adrián b) los umbrales usados por Lumb para Hong Kong y c) las incertidumbres en el pronóstico de deslizamientos, **se utilizó el valor de 100 mm en 24 horas como umbral para el disparo de deslizamientos** durante el Huracán Adrián. Cabe indicar que “no” se consideraron valores de lluvia antecedente.

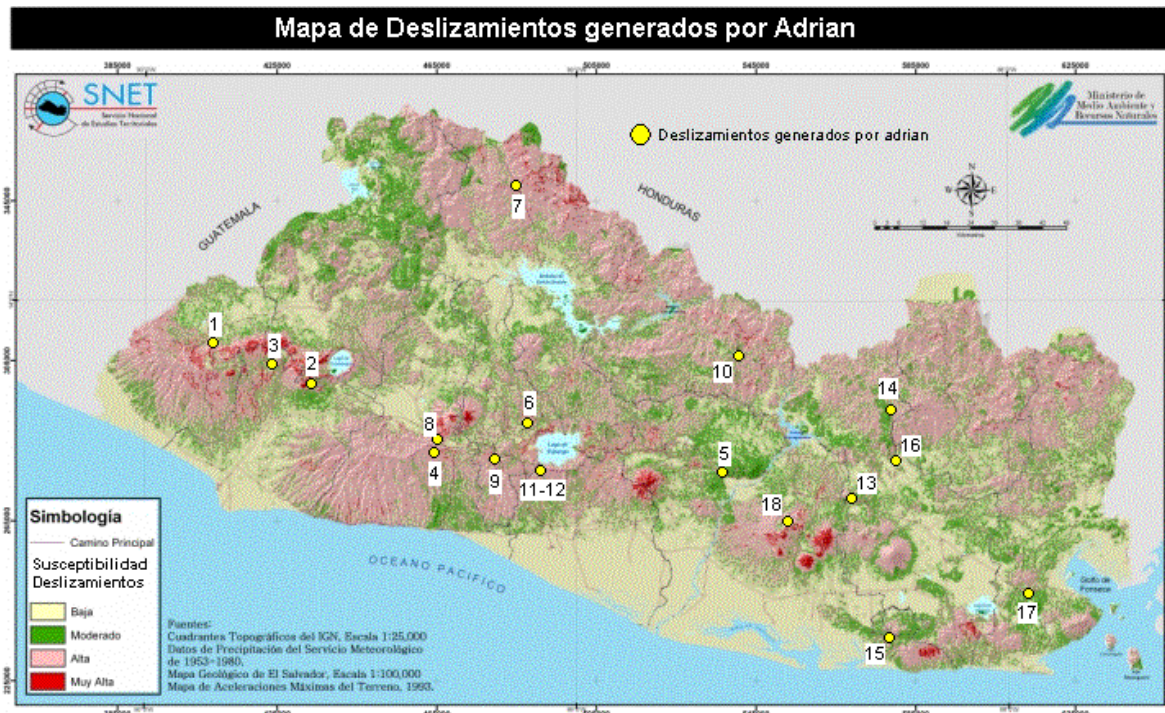
De los 18 casos de deslizamientos del cuadro anterior, tres de ellos corresponden a la zona occidental del país, nueve a la zona central y seis a la zona oriental. La ubicación aproximada de estos deslizamientos se muestra en la Figura #5. Cabe indicar que 15 de ellos ocurrieron en taludes de calles y carreteras. Tomando en consideración las superficies de ruptura y el volumen aproximado, los deslizamientos antes indicados se han clasificado como “fallas superficiales” de los taludes (Abramson, 2002).

Figura 5. Mapa de deslizamientos generados por Adrián.

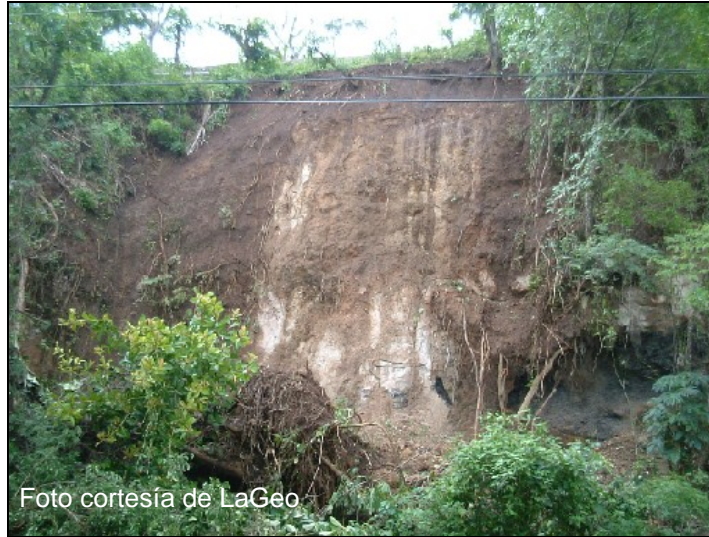
- DESLIZAMIENTO No.18-a, foto 1 en anexos.
 - Ubicación: Calle interna del Campo Geotérmico de Berlín. Caserío La Lima, Cantón El Zapotillo, Municipio de Alegría, Depto. de Usulután.
 - Dimensiones: Ancho = 5m, Largo = 8m, Profundidad = 0.3m
 - Volumen = 12 m³
 - Pendiente del talud = 75°
 - Daños: acumulación de material en la base del talud.
- DESLIZAMIENTO No. 18-b, foto 2 en anexos.
 - Ubicación: Carretera Berlín-Alegría, antes de Las Crusitas. Municipio de Berlín, Depto. de Usulután.
 - Dimensiones: Ancho = 10m, Largo = 7m, Profundidad = 0.3m
 - Volumen = 21 m³
 - Pendiente del talud = 80°
 - Daños: obstrucción parcial de la carretera Berlín-Alegría.
- DESLIZAMIENTO No. 5, foto 3 en anexos.
 - Ubicación: Cerca de Quebrada Seca, carretera panamericana hacia San Miguel. Depto. de San Vicente.
 - Dimensiones: Ancho = 4m, Largo = 1m, Profundidad = 0.5m

Foto 1. Campo geotérmico de Berlín.

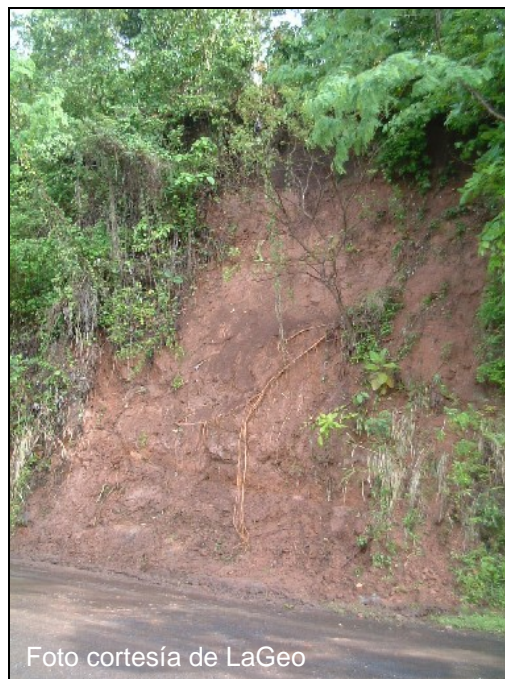
Foto 2. Carretera Berlín-Alegría.

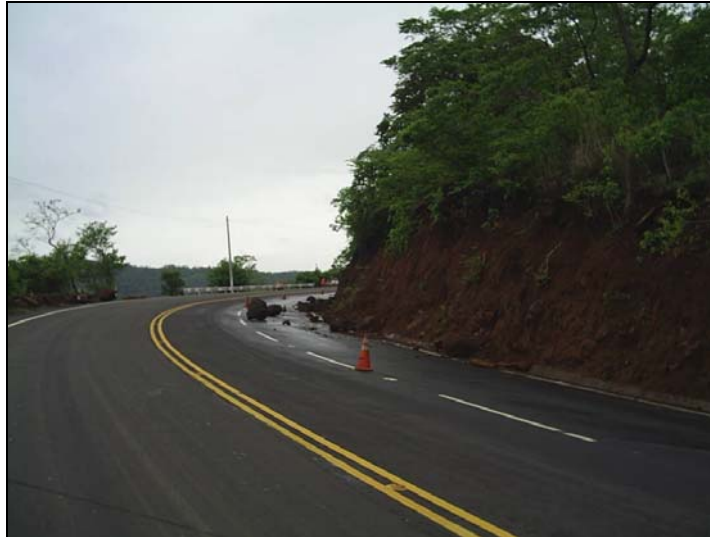
- Volumen = 2 m³
 - Pendiente del talud = 60°
 - Daños: obstrucción parcial de la carretera panamericana.
- DESLIZAMIENTO No. 12, foto 4 en anexos.
 - Ubicación: Carretera Panorámica, Municipio de San Francisco Chinameca, cantón San José de la Montaña, límite entre San Salvador y La Paz.
 - Dimensiones: Ancho = 4m, Largo = 5m, Profundidad = 1m
 - Volumen = 20 m³
 - Pendiente del talud = 60°
 - Daños: obstrucción parcial de la carretera panorámica.

Foto 3. Carretera Panamericana, cerca de Quebrada Seca.

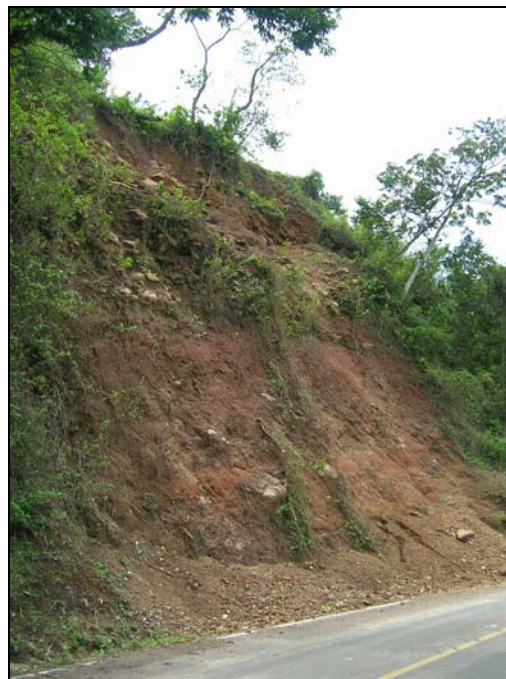
Foto 4. Carretera panorámica,
cerca de San Francisco Chinameca.
