## 10. Análisis de Inundaciones

### 10.1. Caracterización de la Amenaza

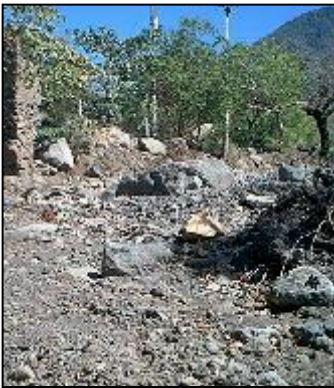
Foto 17- zona de sedimentación, pérdida de capacidad del cauce. Quebrada El Cargadero. Viviendas en margen izquierdo.

El efecto combinado de estos factores, conlleva una disminución de la energía del flujo y la tendencia a la sedimentación. Estos son puntos propicios para la ocurrencia de desbordamientos. Los desbordamientos pueden producirse por varias causas y de maneras diferentes. Una de las causas del desbordamiento puede venir dada por una capacidad insuficiente del cauce, dando lugar a la ocupación de áreas más amplias por parte del caudal sobrante. Otra de las causas puede ser la obstrucción del cauce por deposición de materiales, dando lugar a un desvío del flujo.

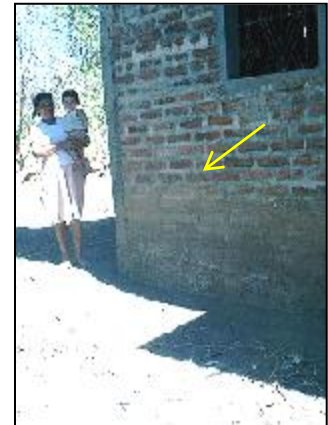
Foto 18-Altura del lodo en la casa a 30m. de la Quebrada El Cargadero..Inundación junio2001.

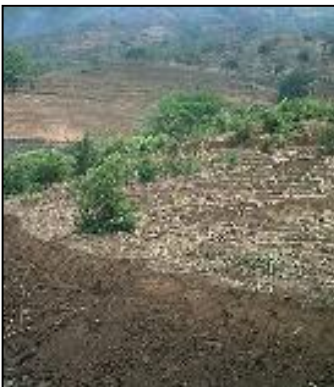
Foto19- conos de deyección,  
formas convexas

Los conos de deyección son formas cónicas en planta y convexas en perfil. Esta convexidad, da lugar a la inexistencia de un gradiente de pendiente definido en una dirección determinada, provocando que la escorrentía superficial no tenga una dirección preferencial para fluir. A partir de estos puntos se produce la sedimentación de los materiales transportados en las grandes avenidas. La deposición de estos materiales puede producir tapones en los cauces principales provocando desbordamientos. En la morfología cónica de la ladera, sin una dirección preferencial de pendiente definida, el flujo desbordado puede diseminarse en forma de arroyada en manta o encauzarse en alguna de las incisiones existentes provocando una migración del cauce principal.

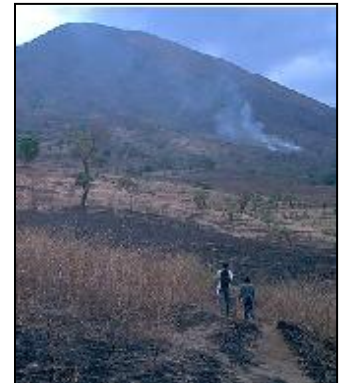
Foto 20- Prácticas de cultivo temporal en laderas.

Hasta hace unas décadas, la vegetación reinante en el volcán, hacía de cubierta protectora del impacto de la lluvia, aumentando la infiltración, y disminuyendo la escorrentía superficial. Las características intrínsecas de los materiales volcánicos que conforman el edificio volcánico, en lo que respecta a la permeabilidad, porosidad y transmisividad, hacen que estos materiales sean considerados como buenas zonas de recarga. Sin embargo, el cambio de cultivo permanente a temporal (sin la ejecución correspondiente de obras de conservación de suelos) ha dejado la superficie de las laderas desprotegidas ante el impacto de la lluvia, disminuyendo la infiltración y por tanto aumentando la escorrentía, que tiene camino libre para fluir y erosionar, alcanzando importantes velocidades. La evolución de las quebradas e incisiones se ven favorecidas por esta situación que propicia la erosión.
