PROYECTO PROGEDES, EL SALVADOR  
EVALUACION DE RIESGOS EN LA MANCOMUNIDAD LOS IZALCOS.

**1. CODIGO: Iz-05**

**2. Lugar Visitado:** El Sunza, Quebrada el Calvario, Izalco.

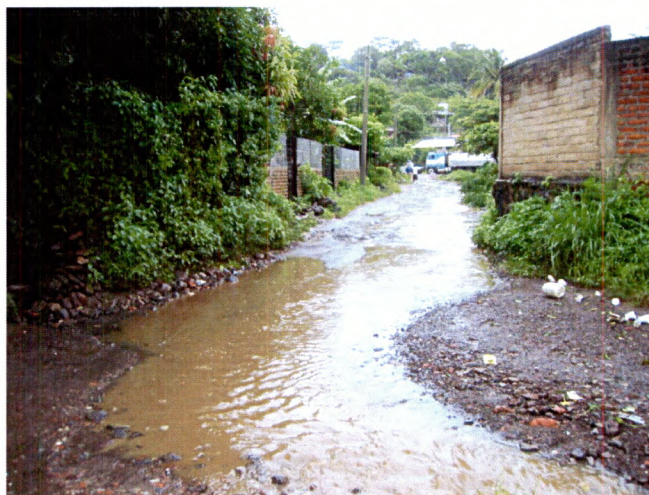
No se conocen hasta la fecha la ocurrencia de desastres asociados a inundaciones.

Fotografía mostrando, el cauce de la quebrada, que atravieza la comunidad, por lo cual hay que realizar obras de drenaje para evacuar esta agua del lugar afectado y reaizar una remoción del material acumulado en el lecho.

- Construcción de canaletas a ambos lados para facilitar el drenaje del agua con muro de retención en la descarga a drenaje natural
- Conservar los márgenes de soporte de la ribera de la quebrada.
- Remoción de materiales acumulados en el lecho del cauce de la quebrada para mejorar su capacidad hídrica.

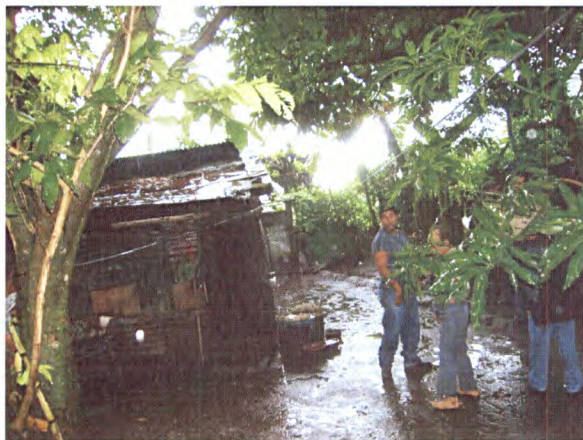
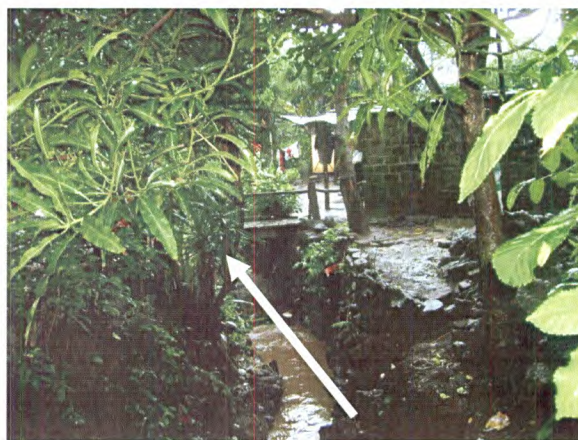
SC-7

La quebrada el Calvario se encuentra sobre la carretera principal del Cantón El Sunza donde al costado sur de la carretera hay 3 viviendas amenazadas por una inundación o deslizamiento. Además el escenario se complica por la cantidad de basura acumulada en el cauce de la quebrada, lo cual sirve como barreras que disminuye la capacidad hídrica del canal.

Desbordamiento y deslizamiento ya que la quebrada tiene una zona que no presenta mucha altura y esta cuando aumenta su caudal se desborda de su cause normal inundando las viviendas aledañas.

Fotografía mostrando los elementos expuestos y la quebrada que amenaza este sector.

- Limpieza del cauce de la quebrada y su respectivo mantenimiento.
- Construcción de muros de retención para protección de viviendas 10 metros

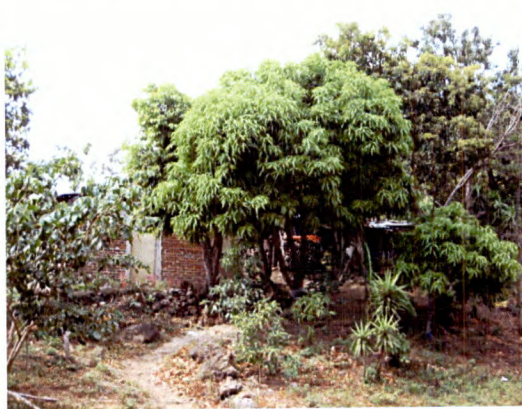
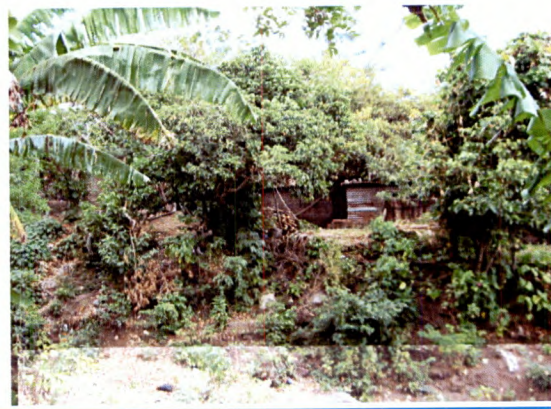
SC-8

El lugar se localiza al nororiente de Izalco a la altura de 936 msnm, este lugar se localiza entre muchas fincas, donde la mayoría de las viviendas con paredes de tablas y techos de laminas este lugar se ve amenazado por las erupciones volcánicas del Ilamatepec, en la erupción recién pasada la comunidad fue afectada por las cenizas emanadas debiendo ser evacuados hacia otro lugar.

Cuando sucedió la erupción volcánica del Ilamatepec todo el lugar Las Marías se vio cubierto de ceniza volcánica debido a que se encuentra cerca del volcán Ilamatepec y los habitantes fueron evacuados a San Isidro.

- Organización de la comunidad.
- Instalación de sistemas de alerta temprana
- Realizar simulacros
- Identificar y delimitar las rutas de evacuación.
- Identificar sitios seguros para los albergues.
- Contar con un plan de contingencia.

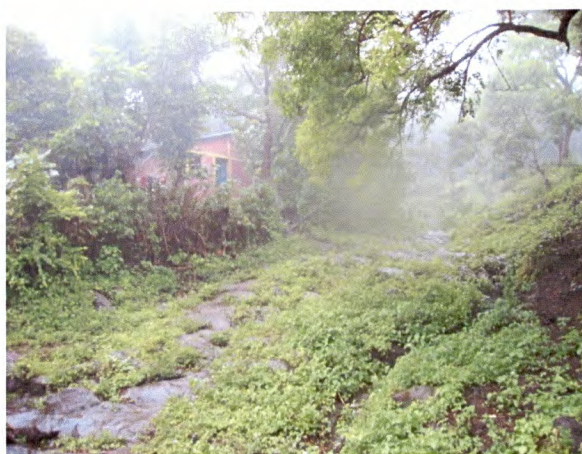
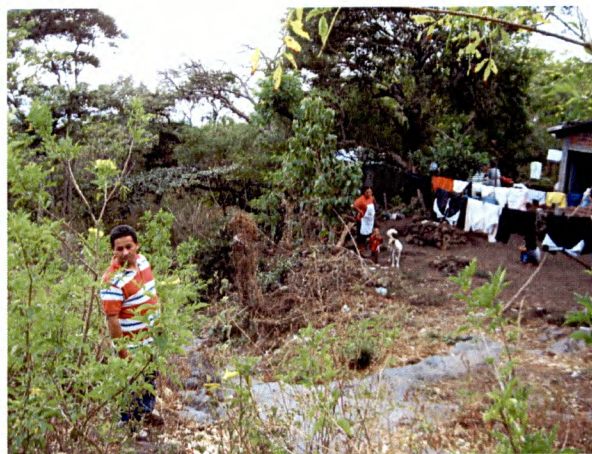
SC-9

**5. Análisis de la Amenaza:** En la Quebrada Las Marías a una altura de 1700msnm. Zona Norponiente, presenta abundante material de detritus, que con la escorrentía han sido arrastrados a la parte baja, donde viene a convertirse en una amenaza para los habitantes de la zona baja.

Se observa las evidencias de inundación por la crecida de la quebrada, por lo cual se ha determinado que este sector es de alto riesgo.

- Realizar obras de conservación de suelo en Cerros Verde y Conejal (reforestación, pozos de infiltración, acequias de ladera).
- Construcción de muros de contención, para la protección de viviendas ubicadas en la ribera.
- Organización de la comunidad para hacer frente a cualquier evento natural que implique un riesgo para la comunidad.

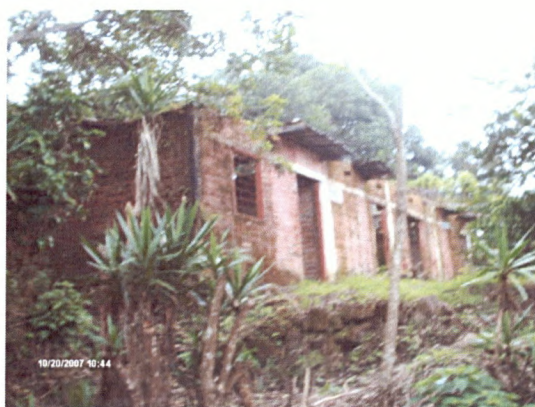
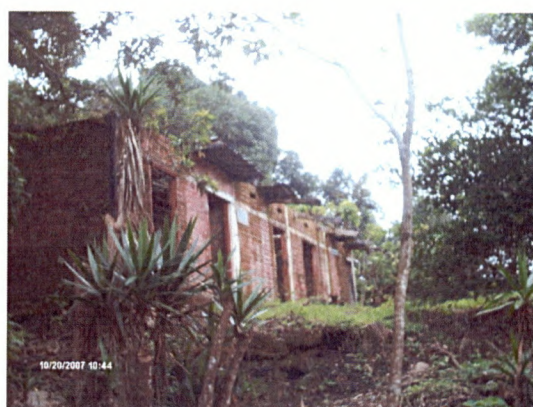
SC-11

- La erupción del Volcán Ilamatepec, genera diversos materiales eruptivos, como cenizas, las cuales se depositan en los techos de las viviendas de la zona.
- Erosión por escorrentía superficial, los cuales socavan los suelos no consolidados y generan pequeños deslizamientos.

Sector afectada por la erupción volcánica, se encuentran deshabitadas, pero el riesgo permanece en la zona.

- Organización para evacuar en caso de una erupción explosiva.
- Manejo de los suelos para evitar la erosión.
- Considerar la zona como de influencia volcánica para evitar la ubicación de población.

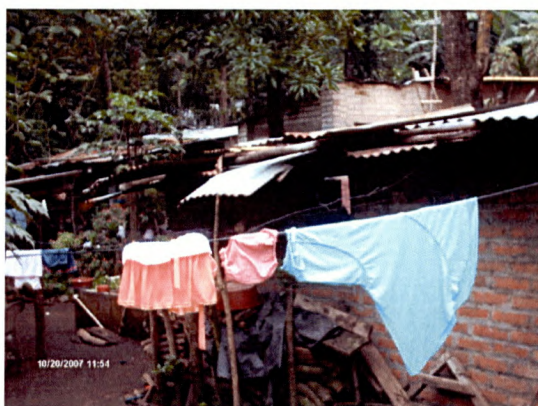
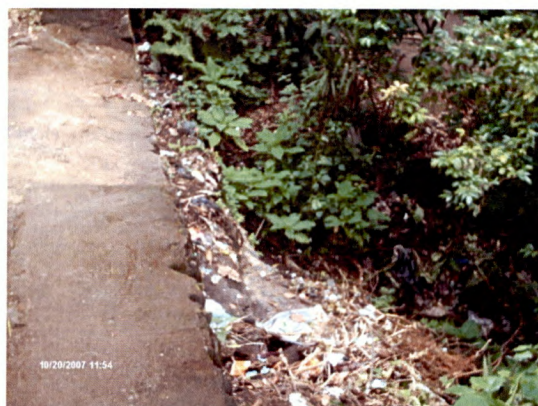
| PROYECTO PROGEDES, EL SALVADOR.<br>EVALUACION DE RIESGOS EN LA MANCOMUNIDAD LOS IZALCOS. | | |
|---|---|---|
| <b>4. Observaciones/ Descripción:</b><br>Existen veinticinco casas afectadas por quebrada Rossana, un muro reconstruido, riesgo de inundaciones y deslizamientos.<br>Este sector con casas de construcción precaria. Sector también ha sido afectado por la ceniza volcánica proveniente de erupciones volcánicas recientes. | | |
| <b>5. Análisis de la Amenaza:</b> Deslizamiento de las márgenes de la quebrada, desbordamiento de las aguas que conduce la quebrada, por la cercanía al complejo volcánico activo están amenazados por depósitos de ceniza volcánica. | | |

Las fotografías muestran, las casas expuestas y la quebrada que produce la amenaza.

- Rehabilitación de cunetas de drenaje.
- Realizar monitoreo y emplear medidas preventivas.
- Remoción de sedimentos acumulados en el sector del lecho de la quebrada.
