Ficha Técnica (FJ-9)
MUNICIPIO DE JUAYUA
FICHA DE PRESENTACIÓN DE RESULTADOS.
CANTÓN LOS NARANJOS

Este (m): 427,325 Norte (m): 305,500 Elevación (msnm): 1,450
Nombre y Cuadrante de la Hoja Topográfica: HOJA 2257 I SW
Escala: 1:25,000.

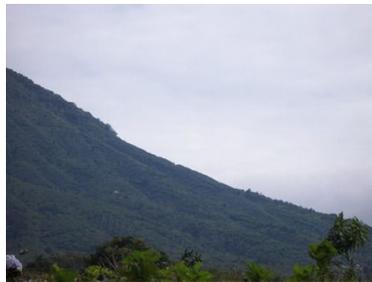
La altura del Cerro El Pilon va desde de los 1200 mnsn hasta los 2,000 msnm. Existen grandes inclinaciones en el macizo.

Fig.2 Vista lateral del cerro El Pilon, en dirección al Cantón Los Naranjos

Se recomienda la evacuación de las viviendas que se encuentran en mayor peligro en los entornos del Cerro El Aguila y Los Naranjos.

Mantener un monitoreo permanente de las zonas mas criticas en las zonas de deslizamiento, especialmente en Invierno
