**Ficha Técnica (FJ-2)**  
**MUNICIPIO DE JUAYUA**  
**FICHA DE PRESENTACIÓN DE RESULTADOS.**  
**CANTON BUENOS AIRES CASERIO EL CARACOL**

Nombre y Cuadrante de la Hoja Topográfica: HOJA 2257 I SW

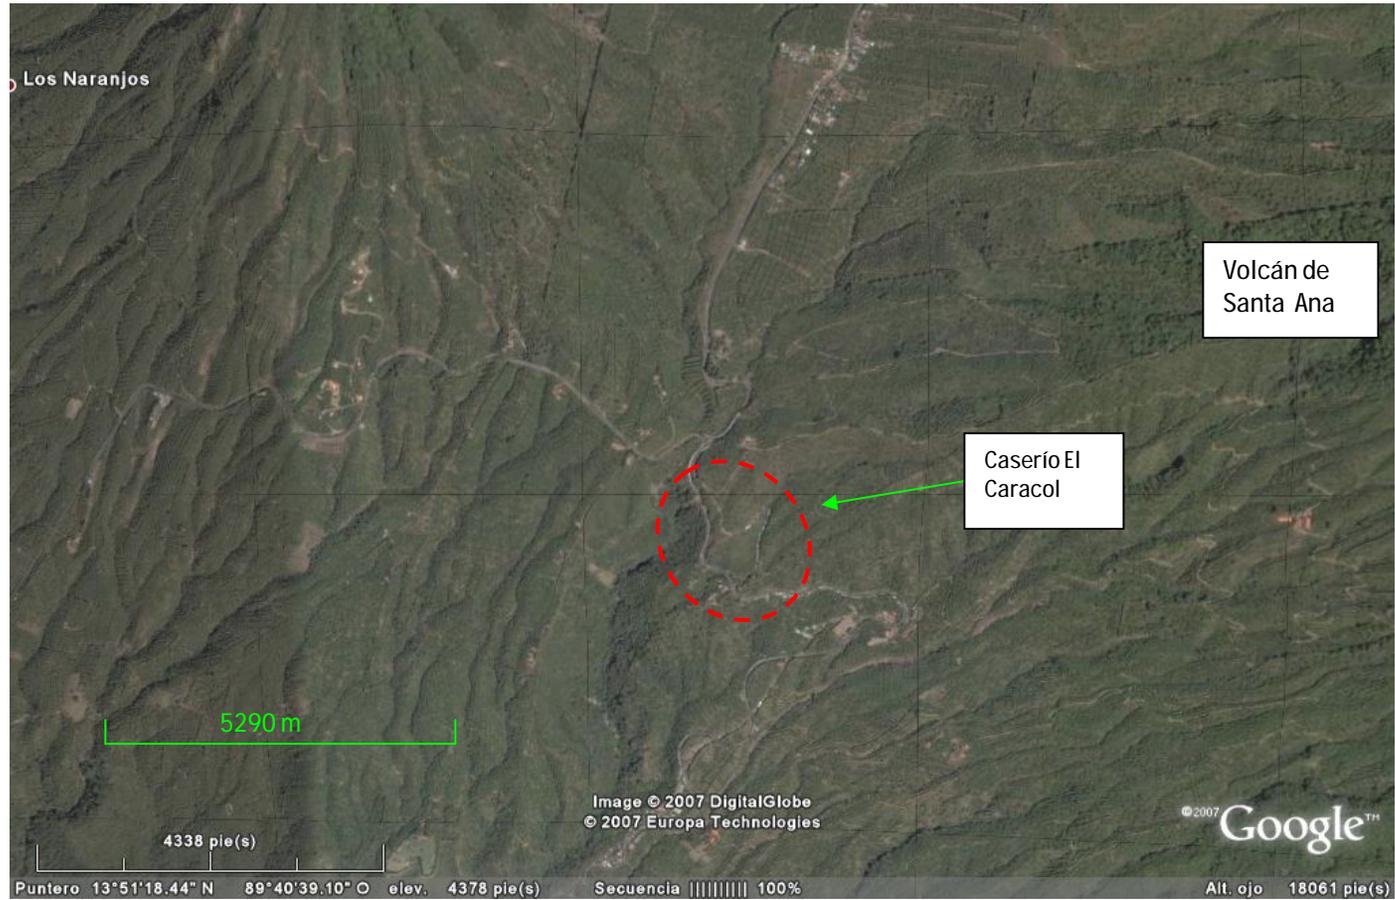
**Fig.1 Cantón Buenos Aires, Caserío El Caracol**

Se puede resumir que la amenaza recurrente y de mayor peligro por la ubicación de la comunidad son los derrumbes de tierra, provenientes de los taludes contiguos a la calle interna, dado que estos son cortes en el terreno con pendientes entre 75 a 90°. Los materiales geológicos son muy inestables debido a su alteración, a su alto contenido de arcillas y a su baja cohesión mecánica, sumado a esto las fuertes pendientes de los cortes y a la altura de las laderas. Esto se agrava principalmente en invierno en el período de agosto a octubre. Así mismo desprendimientos en la parte alta de las laderas de la microcuenca podrían causar flujos de lodo o escombros que arrasen a parte de la comunidad (Fig.1 y 2)

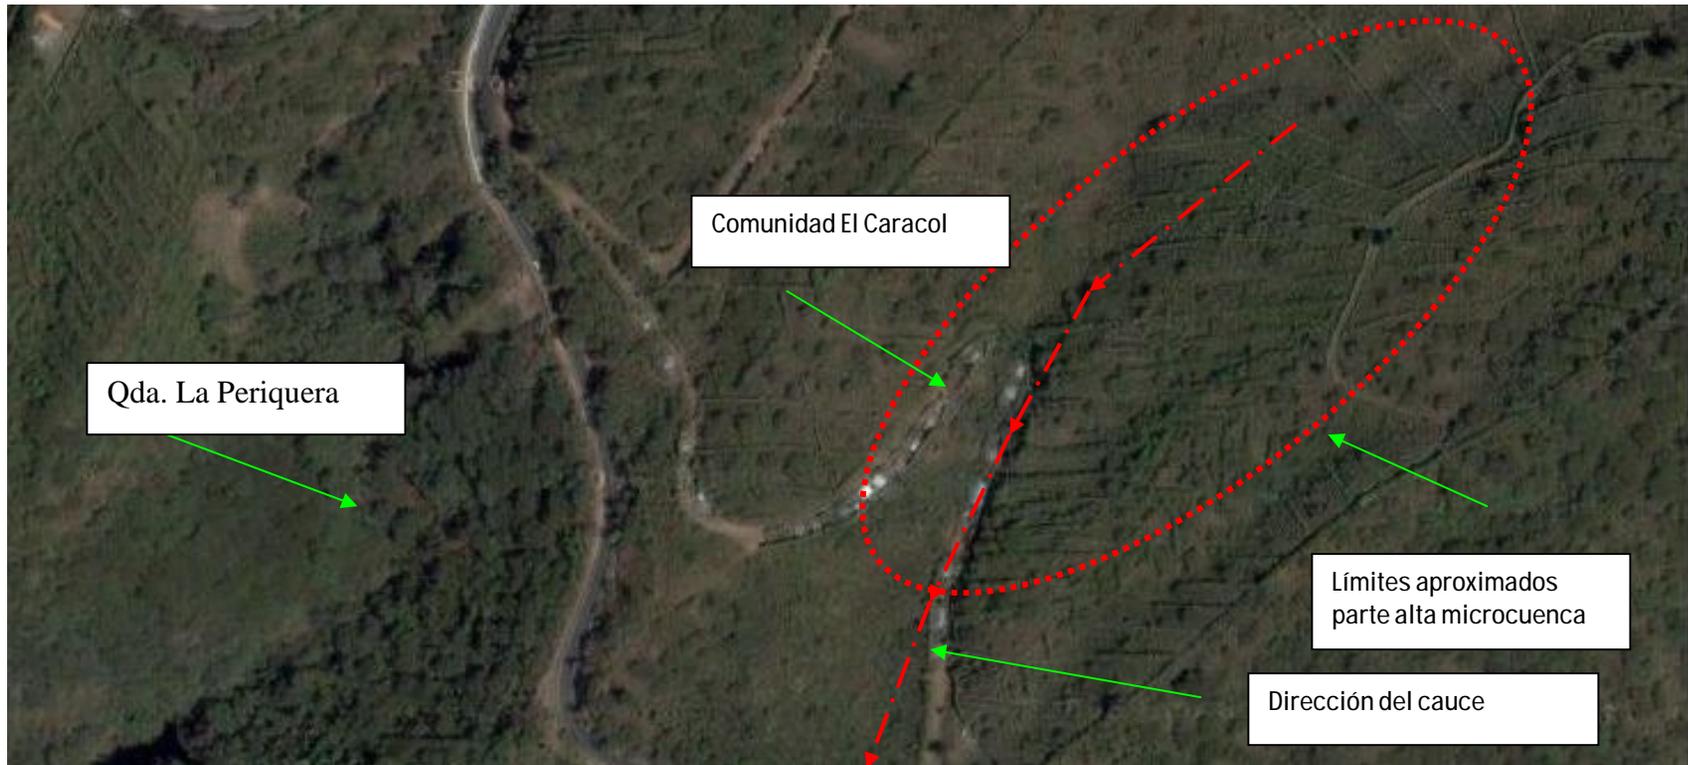
Fig. 2 Vista ampliada del Caserío El Caracol

- Derrumbes en taludes de 10 a 15 m de altura (Fig. 2 y 4)

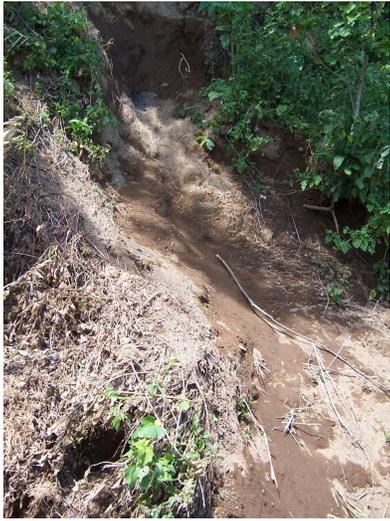
Fig.3 Zona de derrumbe en las laderas adyacentes a la calle de acceso

Se recomienda la evacuación de las familias y sus pertenencias a sitios con mejores condiciones de seguridad y servicios básicos.

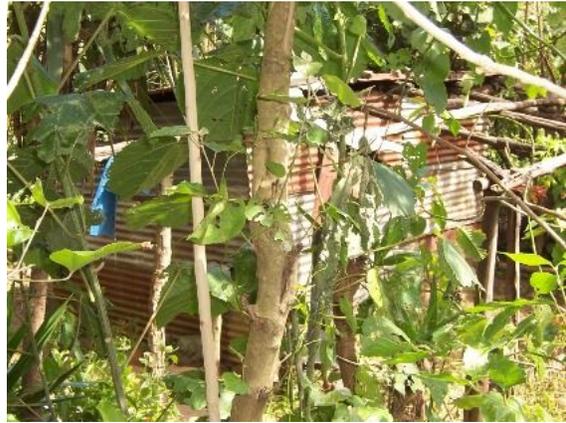
**Tipo de Vivienda** Existen aproximadamente 10 viviendas en el Caserío, las cuales se caracterizan por estar construidas de lamina, madera, adobe, bajareque, cartón y paja. Algunas familias ya han abandonado sus viviendas.

Fig.4 Tipo de vivienda. Construcción de lámina como la mayoría de viviendas del Caserío El Caracol

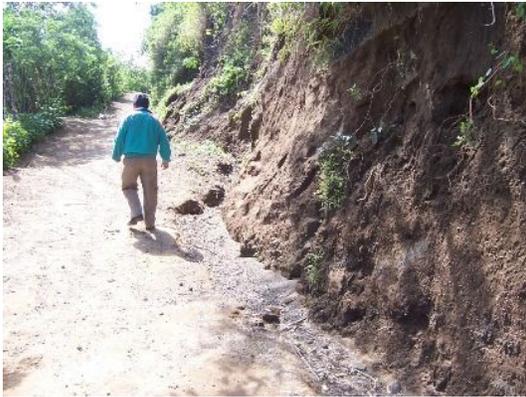
Fig.5 Zona de derrumbes en El Caracol. Promotor de Salud de San José La Majada, inspecciona sitio crítico en el Caracol.

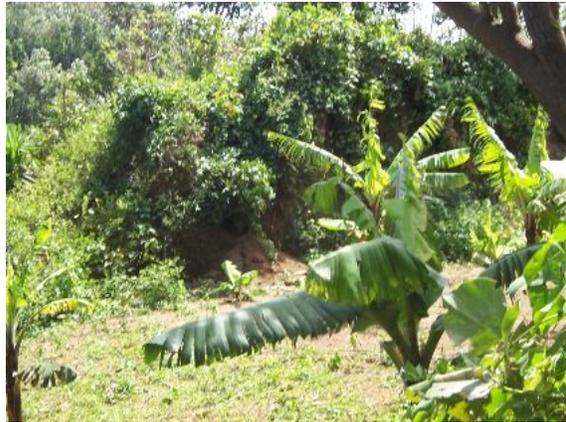
Fig. 6.Cobertura Vegetal en El Caracol.
