**Ficha Técnica (FJ-4)**  
**MUNICIPIO DE JUAYUA**  
**FICHA DE PRESENTACIÓN DE RESULTADOS.**  
**CANTÓN SAN JOSE LA MAJADA**

Este (m): 422,925      Norte (m): 303,000      Elevación (msnm): 1,060  
Nombre y Cuadrante de la Hoja Topográfica: HOJA 2257 I SW  
Escala: 1:25,000.

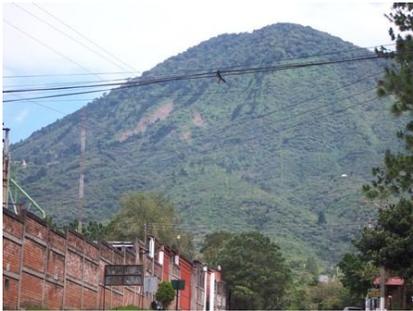
Fig.2 Vista Panorámica del cerro Los naranjos desde la cooperativa San José La Majada, nótese los desprendimientos del Cerro

La inestabilidad se puede observar en las 17 quebradas revisadas de estudios anteriores, siendo el más afectado el Cerro Los Naranjos pues allí se encuentran los mayores deslizamientos que afectarían la mayor cantidad de viviendas ubicadas en el Cantón de San José de la Majada

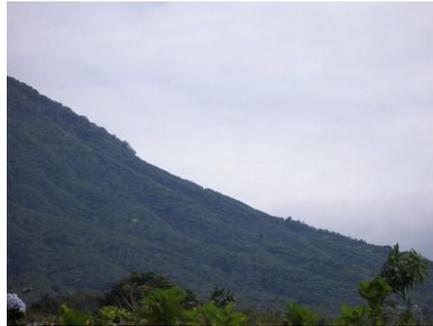
Fig.3 Vista de las Micro cuencas de arrastre del cerro Los Naranjos o El Pilon

La acumulación de material suelto, inestable, en la parte alta de las quebradas, debido a los deslizamientos sumado a las intensas lluvias de la zona son los ingredientes necesarios para la formación de coladas de lodo, las cuales constituyen la mayor amenaza esperada.

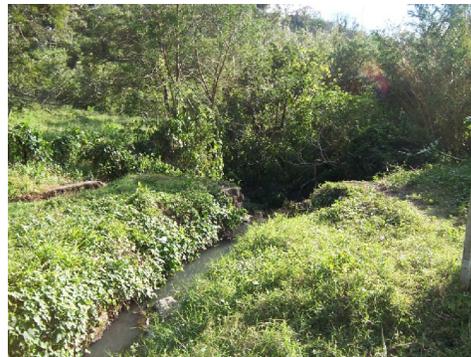
Fig.5. Quebrada formada y alimentada por los flujos del cerro El Pilon en el Caserío Los Díaz, San José La Majada

Se recomienda la evacuación de las viviendas que se encuentran en mayor peligro en cada una de las Quebradas Los Díaz, Cementerio, y Costa Azul.

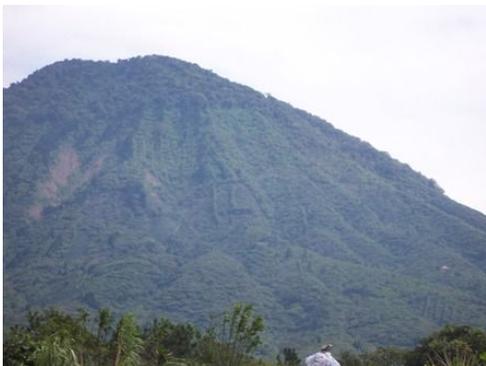
Fig.6. Vista Panorámica del Cerro El Pilon desde la carretera, se observan claramente las fallas del macizo

**Fallas,** la zona esta afectada por fallas pequeñas de tipo normal o gravitacional, estas se encuentran en el Cerro Los Naranjos principalmente y se encuentran de forma transversal sobre la zona del desprendimiento, contribuyendo así a la inestabilidad de las laderas
