RESUMEN EJECUTIVO

EVALUACIÓN DE RIESGOS Y PREVENCIÓN DE DESASTRES EN EL MUNICIPIO DE ZACATECOLUCA

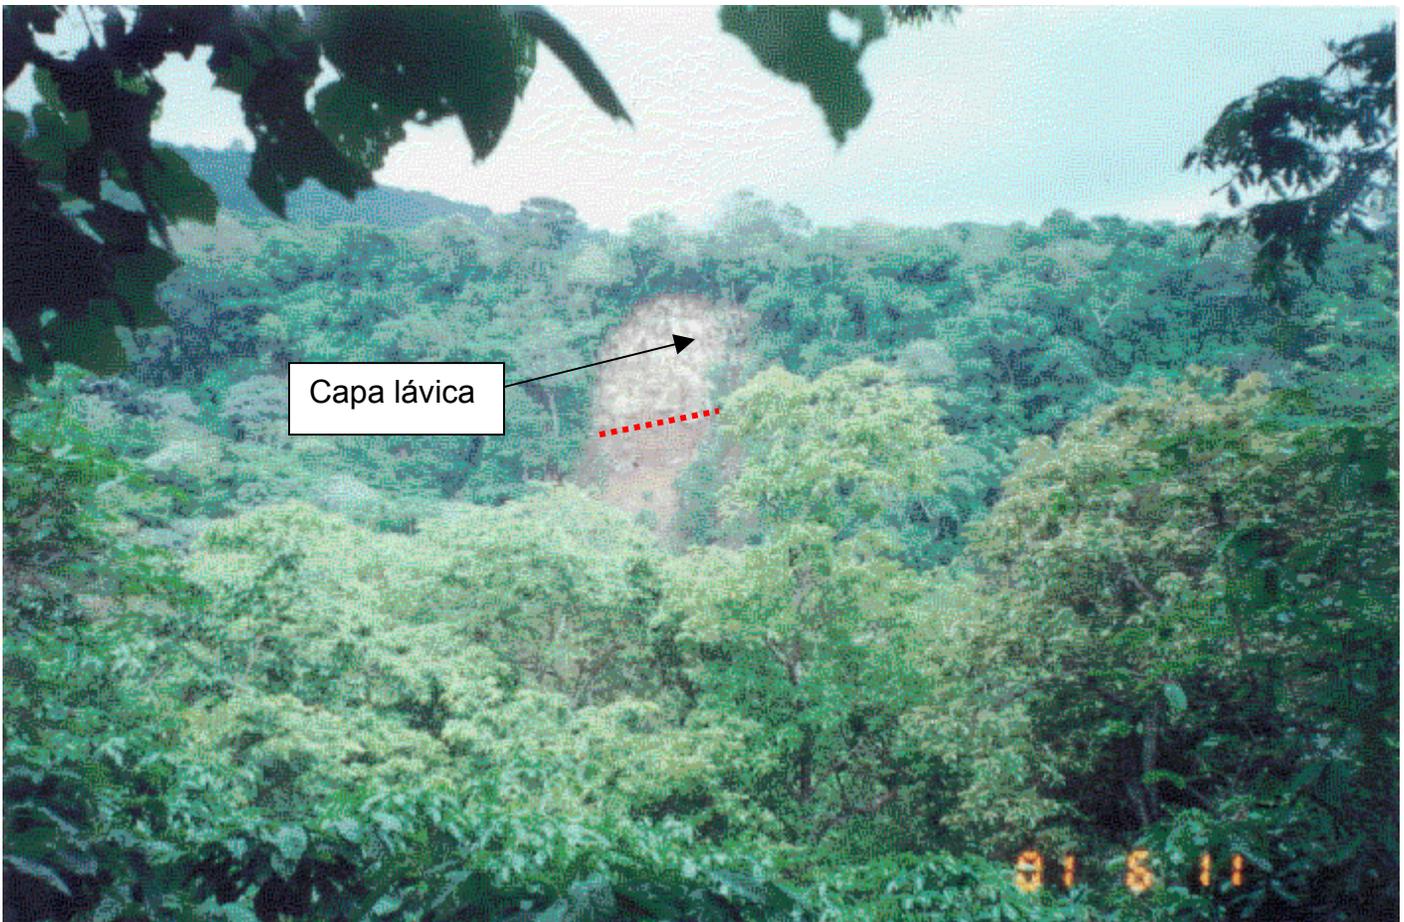
Fig. 2 Pequeños deslizamientos camino a Laguneta, en la parte superior se observa una capa de lava.

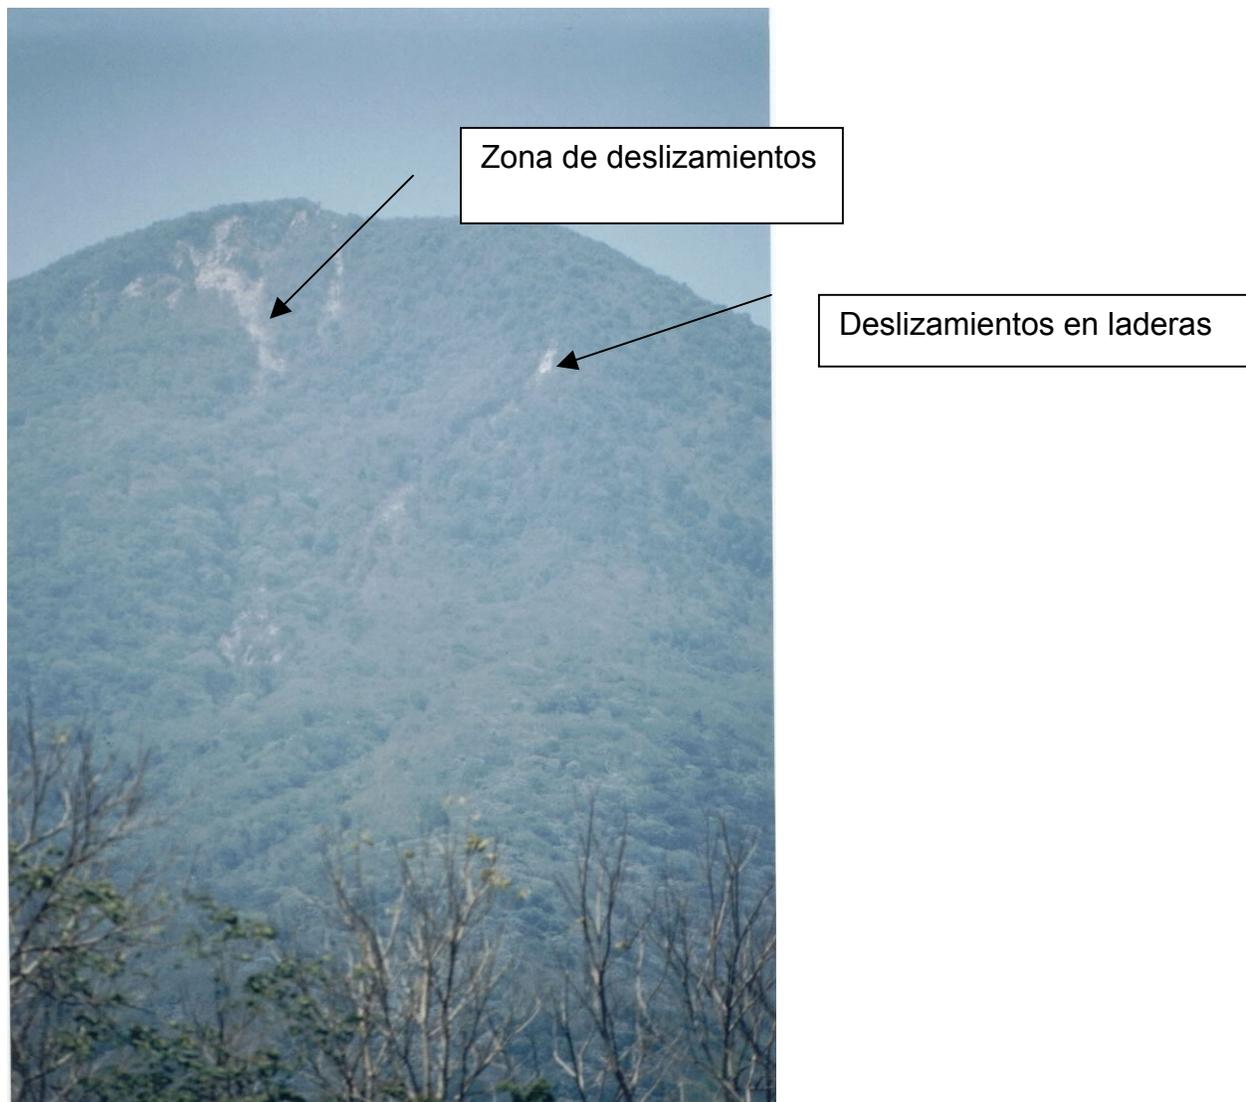
Fig.5 Zonas De Deslizamiento En La Cuenca Alta De La Quebrada El Capulín

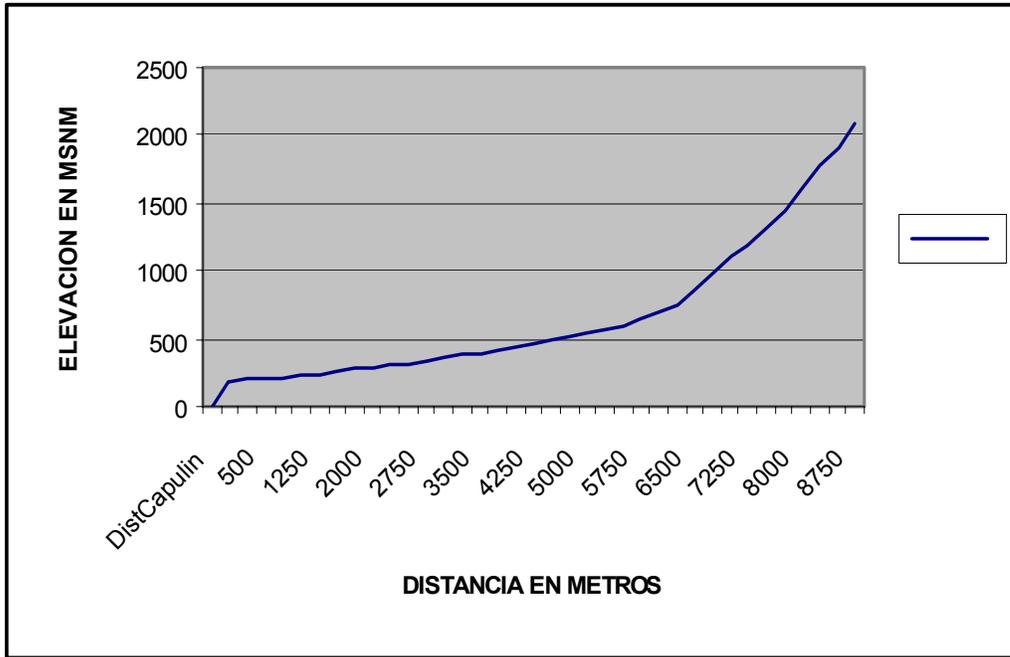
Fig. 4 Perfil topográfico de la quebrada El Capulín. Pendientes hasta de 55% en la parte más elevada.

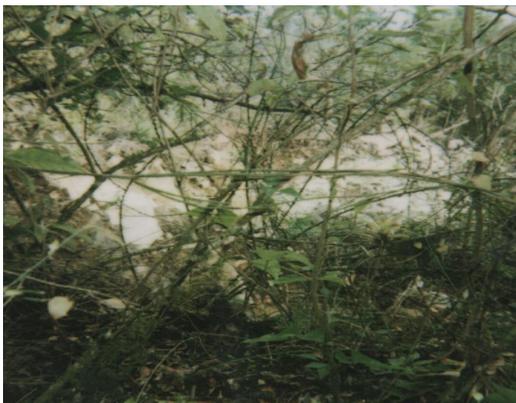
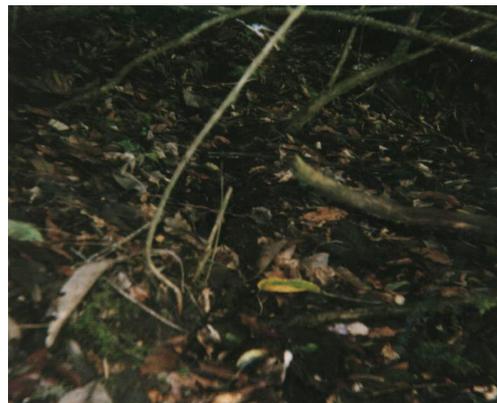
Sitio 1: Cota 2105 msnm. Cima del Volcán de San Vicente. Es el sitio principal de la amenaza, por los derrumbes generados en la parte alta de la cuenca de la quebrada El Capulín. Las corrientes de aguas que bajan de la parte alta del volcán, pueden generar aluviones o coladas de lodo, y bajar hacia la ciudad, por desbordamiento de las aguas, que pueda suceder principalmente en el sitio 1. En la visita al sitio, se dificultó la caracterización del deslizamiento por la poca visibilidad, debido a las condiciones climatológicas imperantes en el lugar y a la inseguridad del terreno. Se estima que podrían haber no menos de 500,000 m³ de materiales deslizados, se pudo apreciar que el fenómeno es de gran magnitud y con alto grado de evolución, grandes bloques lávicos se observan en la imagen a la derecha en la Fig.6a.

Fig.6a: La imagen de la derecha muestra el material derrumbado y la imagen de la izquierda muestra grietas, en la cima, con aberturas entre 10 y 15 cm.

Zonificación del riesgo: La zona directamente bajo el derrumbe, se considera una zona de bajo riesgo ya que los materiales caen directamente a la quebrada El Capulín, y no hay personas ni viviendas dentro del cauce de la quebrada, ni de sus laderas. Las 15 familias que viven en fincas en los cerros de la parte alta de la cuenca, podrían tener problemas por caída de bloques, tanto en sus viviendas como en sus personas, por lo que podría considerarse que se encuentran en una zona de alto riesgo y se recomendaría su ubicación en zonas mas estables.

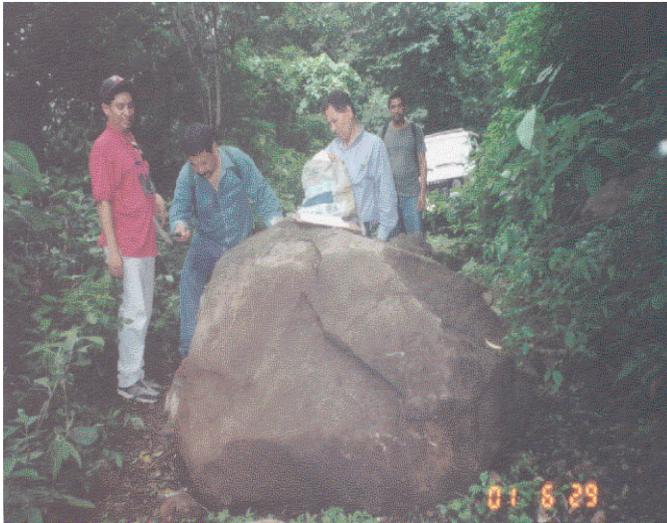
Fig.6b. Bloques lávicos obstaculizando camino al volcán

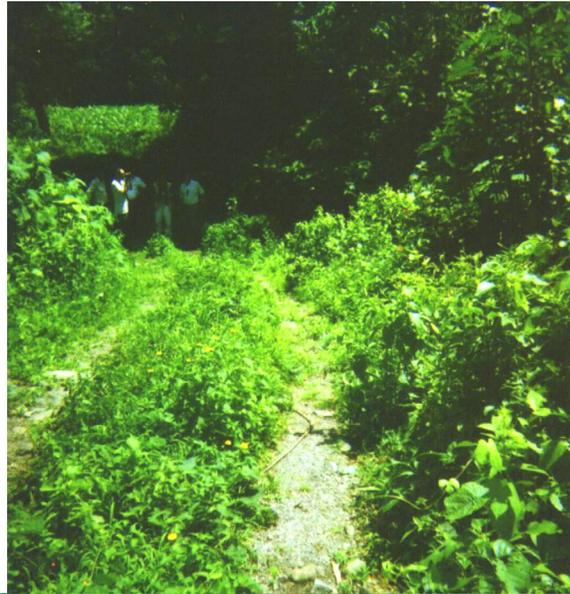
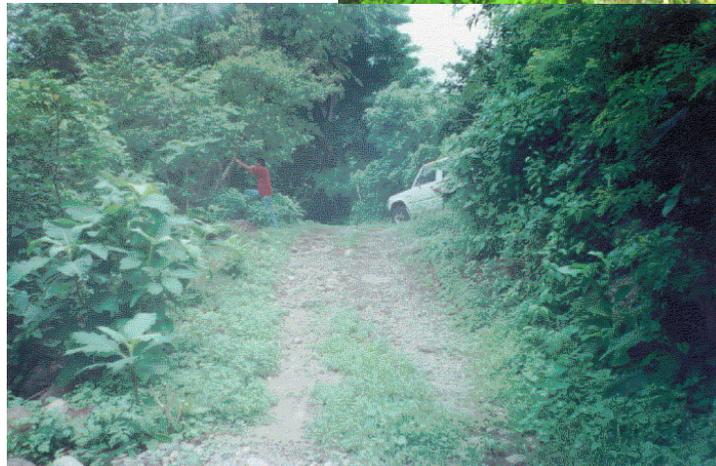
Sitio 2: Cota 600 msnm. La zona estudiada se ubica aproximadamente a unos 700 m hacia el norte del Beneficio Santa Lucia. Dos caminos atraviesan la quebrada (camino A y camino B), que predisponen al desbordamiento de los caudales, dado el bajo desnivel existente entre el camino principal (paralelo a la quebrada) y el lecho del cauce. En el camino A, el desnivel es de 1.29 metros; y en el camino B, localizado a unos 60 metros arriba del primero, el desnivel es de 2.04 metros. La pendiente del cauce es baja, el cual esta obstruido por rocas de gran tamaño de entre 2.5 a 4 m de diámetro. En la quebrada se observan árboles de regular tamaño, así como pequeños arbustos. En esta zona se tomaron dos secciones transversales la primera a unos 150 m (A-A'), y la segunda a unos 100 m del camino A (B-B'). Dada las características similares de ambas se tomó de referencia la sección B-B'.

Fig. 7a. Cruce camino A en la Quebrada. El Capulín

Sitio 7b: Cruce camino B en la Qda. El Capulín

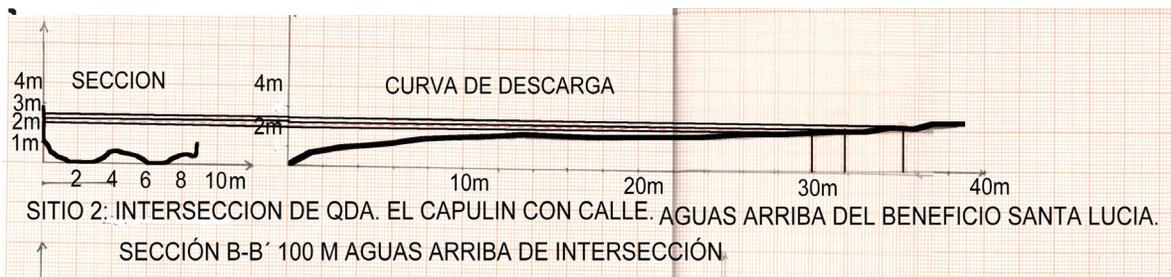
El análisis de la sección B-B' muestra que en cualquier caso, en el análisis por sectores de la quebrada El Capulín, esta será sobrepasada por los flujos de lodo calculados para la cuenca alta de la quebrada, tal como se muestra en el cuadro 18 Cap.6 y en la gráfica mostrada (sitio 2).

Esto califica la calle y terrenos que se ubican paralelos al cauce de la quebrada y la zona del Beneficio Santa Lucia, como de alto riesgo ante inundaciones y flujos de lodo.

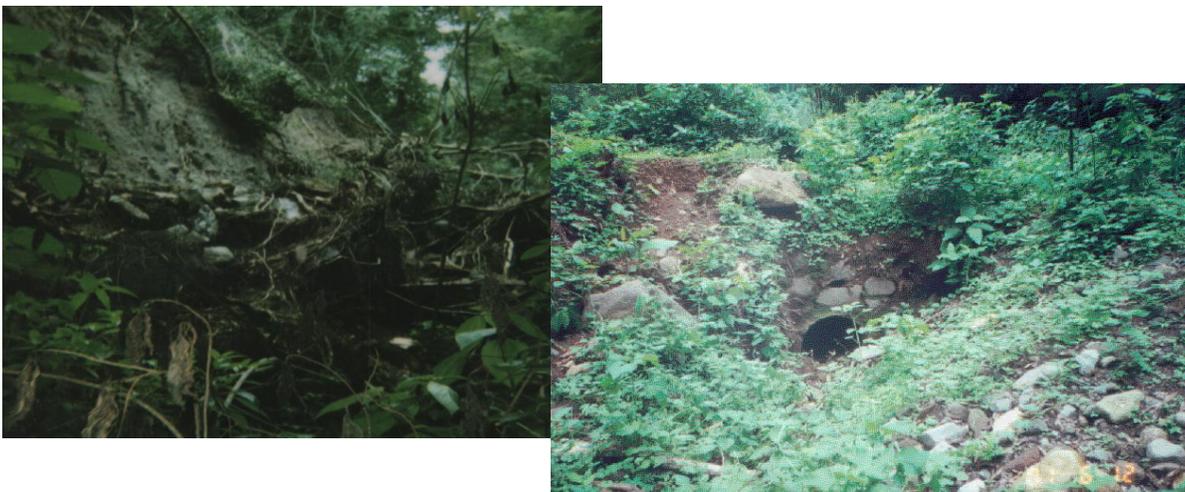
Sitio 3: Cota 420 msnm. La Ermita, intersección del camino a Piedra Grande Arriba. con la quebrada El Capulín. El cauce pasa cercano al parte aguas de la cuenca, pero dado a que sus laderas son altas, no existen condiciones de trasvase de la microcuenca de la Quebrada El Capulín hacia la cuenca del río Sapuyo. Según pobladores de la zona en un invierno normal el agua alcanza una cota de 1.5 m. El ancho del cauce es de aproximadamente 15 m y la altura de las paredes alrededor de 10 m. Cerca del cauce habita una familia, quienes comentaron que cuando el MITCH, los niveles de las aguas llegaron muy cerca a la vivienda; Considerando con ello, que en crecidas superiores al MITCH, podría las aguas llegar a las viviendas.

Fig.8: Vista de derrumbes en ladera del cauce (imagen izquierda), Quebrada El Capulín y a la derecha lecho parcialmente acolmatado.

Se considera zona de alto riesgo, dado las características torrenciales del caudal de la quebrada El Capulín, el camino que atraviesa el cauce y el cual es utilizado por pobladores del caserío Piedra Grande Arriba. Para los pobladores del margen derecho, donde se encuentra ubicada la Ermita se considera de bajo riesgo por inundaciones para eventos normales o tipo Mitch. Probable eventos extremos puedan ocasionar daños a los habitantes del lugar. No se considera que en este sitio ocurran desbordamientos que alcancen la cuenca del río Sapuyo.

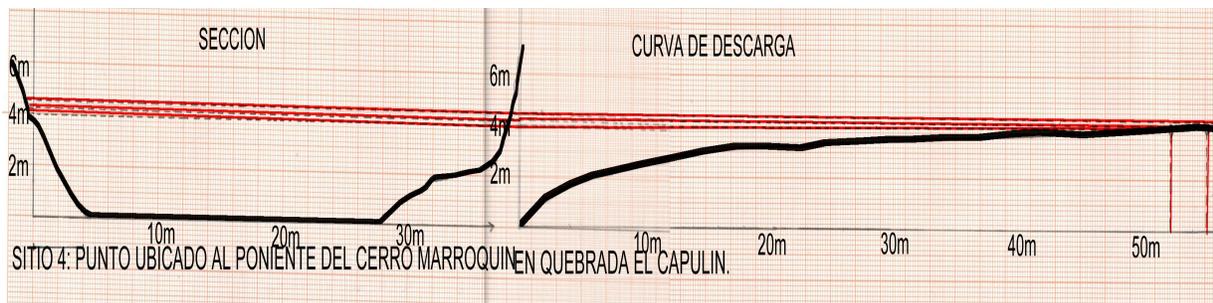
La sección que muestra el cauce del río junto con su curva de descarga, muestra que flujos de lodo, calculados para eventos de 15, 25 y 50 años, no sobrepasarían su caudal, por lo que los terrenos adyacentes podrían considerarse de bajo riesgo para los agricultores de la zona. El cauce y sus laderas adyacentes de la quebrada se define como de medio a alto riesgo, por lo que sí es usada con fines agrícolas deben tomarse las precauciones del caso en época de invierno.

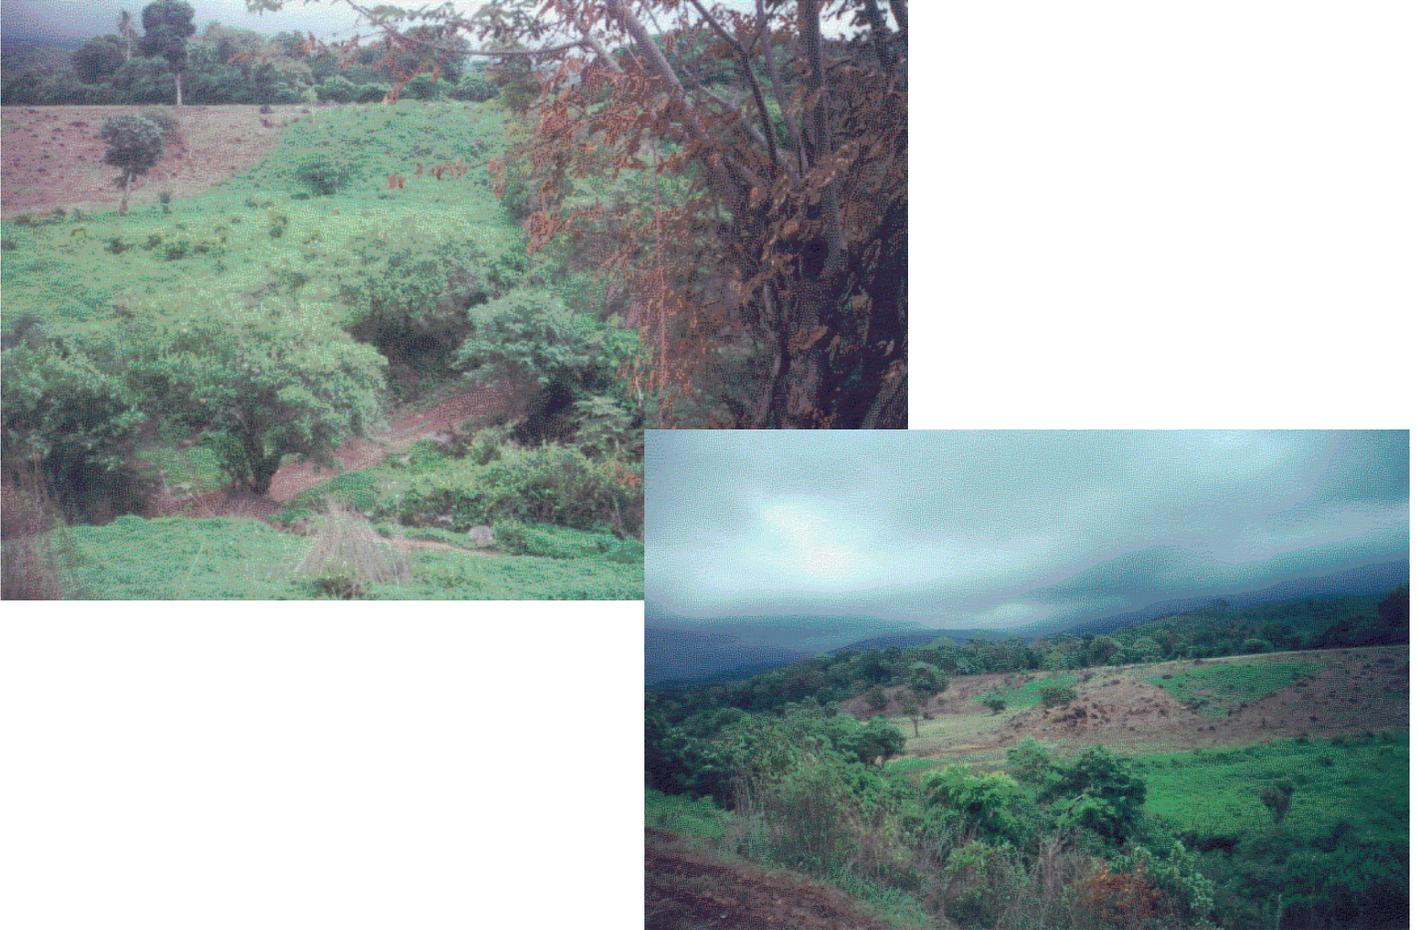
Sitio 5: Cota 300 msnm. El sitio se ubica en la intersección de la quebrada el Capulín con la calle que conduce de la Hacienda El rancho a El caserío Piedra grande abajo y los Pineda. Las características del cauce son estables, las laderas son bastante altas, con altura aproximada de 12 m y de pendiente media a baja.

En el cauce de la quebrada hay presencia de rocas de hasta 1.25 metros de diámetro.

Fig.9: Vistas de la quebrada el Capulín. A la izquierda, se observa el camino que de la hacienda el rancho conduce al Caserío Los Pineda Abajo. A la derecha se puede observar un amplio cauce y laderas suaves. Terrazas aluviales amplias se observan en ambos márgenes.

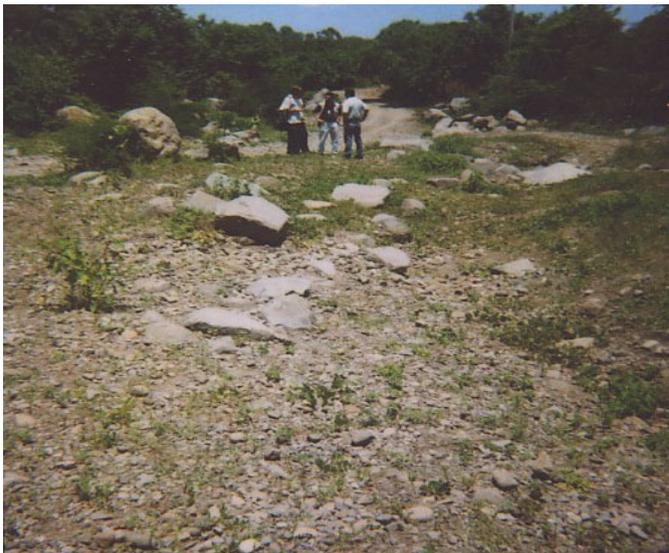
Sitio 10a: Situación de desnivel del camino con el cauce del río Nuevo

En este lugar, un camino atraviesa el río, generando condiciones para que el río cambie de curso y tome la dirección del camino. El sitio presenta inestabilidades, ya que se observó que en fechas anteriores, el río dejó su cauce y tomó la dirección del camino, volviendo a pocos metros a su cauce original. El desnivel entre el cauce y el camino es de 1.6 metros aproximados.

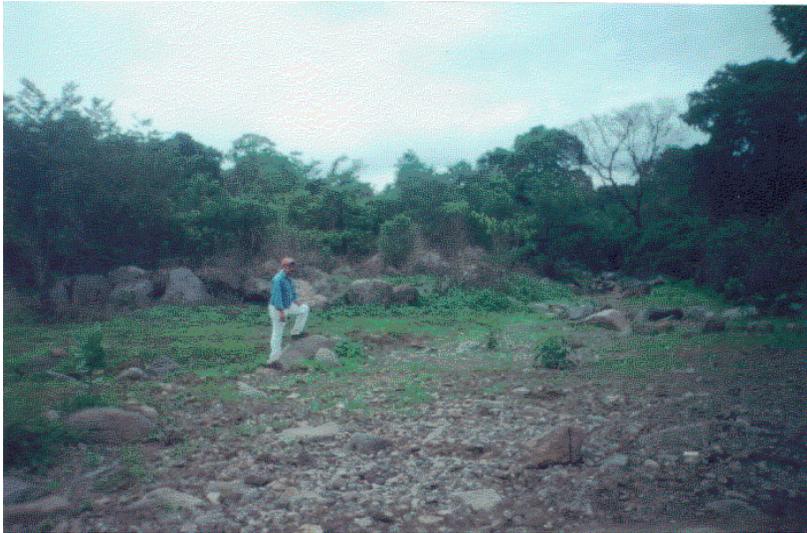
Fig.10b: Vista aguas arriba del cauce del río nuevo en la intersección con la calle a los Pineda Abajo.

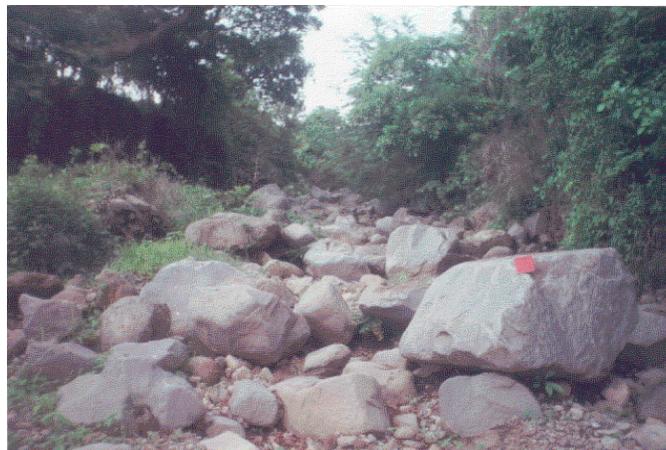
Fig. 10c: Vistas agua arriba del cauce del río Nuevo, aproximadamente a 50 m de la calle a los Pineda Abajo.

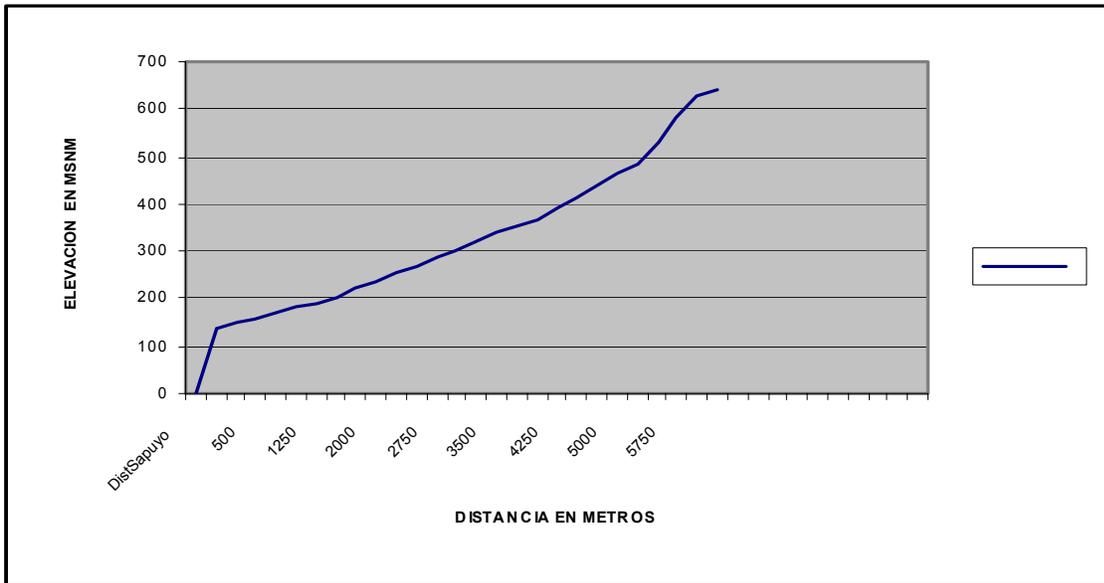
Perfil topográfico río Sapuyo; reportando pendientes hasta de 19%.

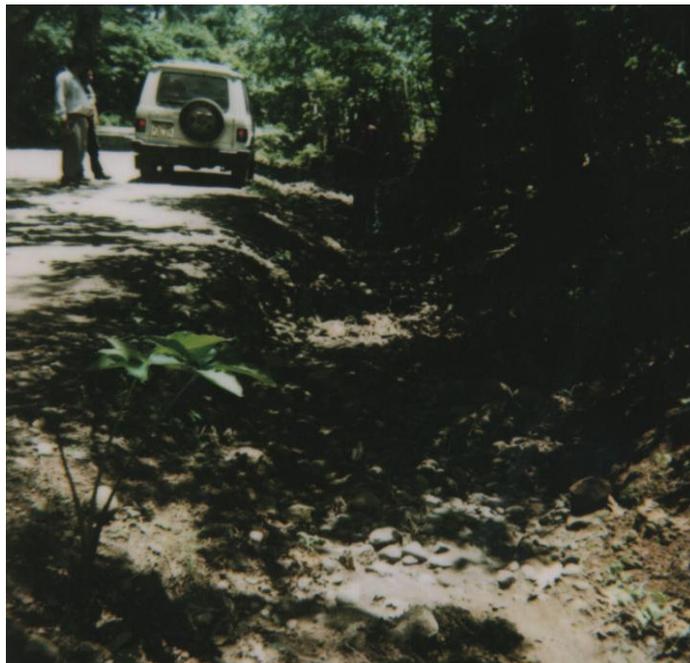
Sitio 1: Cota 320 msnm. El sitio se localiza a unos 2 kilómetros de la ciudad en dirección al Cantón Santa Lucía, en el mismo se observan zanjonamientos a ambos lados de la calle hacia el volcán con profundidades de 0.5 a 1.20 metros (Fig. 11).

Fig.11: Zanjonamiento de la calle al volcán, maneja caudales hasta 6 m³/s.

Zona de bajo riesgo por inundaciones. Un adecuado sistema de drenaje que derive las aguas para el río Acomunca evitaría daños a la calle y disminuiría el peligro a los usuarios de la calle.

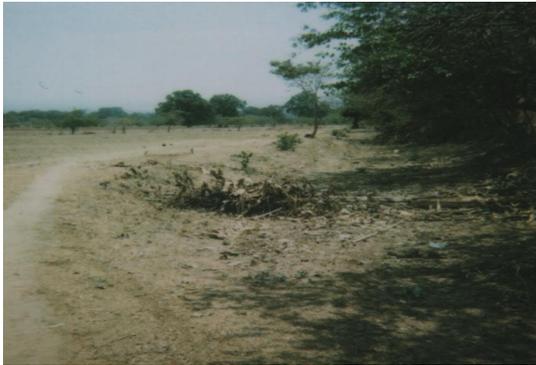
Fig. 12a: Canal en cancha de Fútbol 27 de Marzo

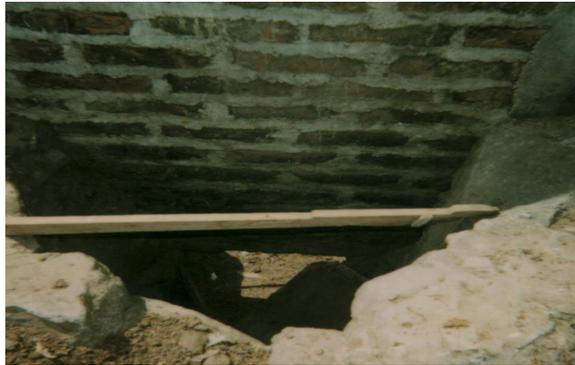
Fig. 12b: Entrada de aguas a la colonia 27 de Marzo

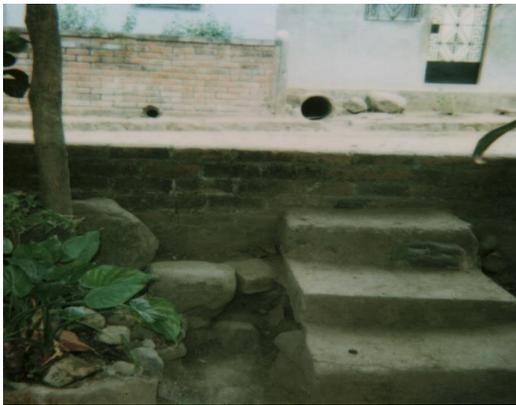
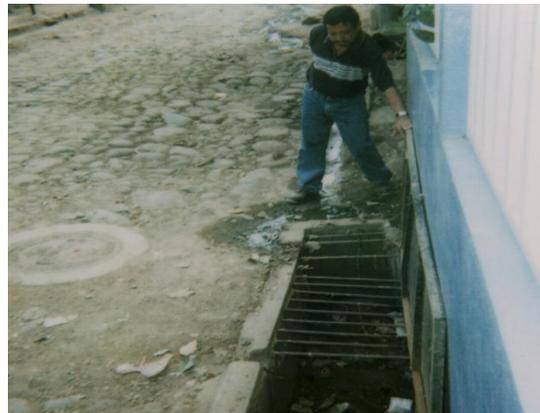
Fig. 12c: Entrada y salida de las aguas en un pasaje de la colonia 27 de Marzo.

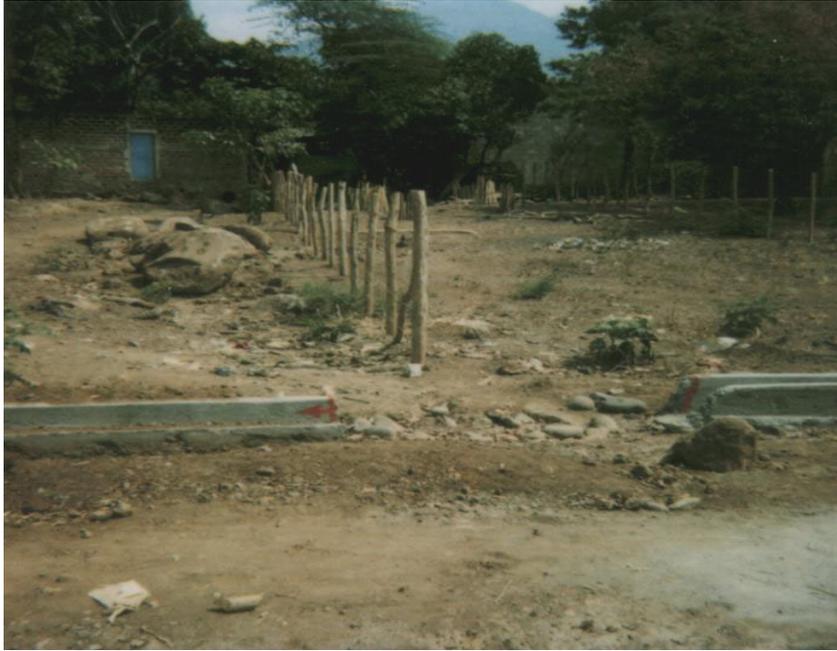
Fig. 12d: Salida de las aguas a un predio colindante con el Hospital General

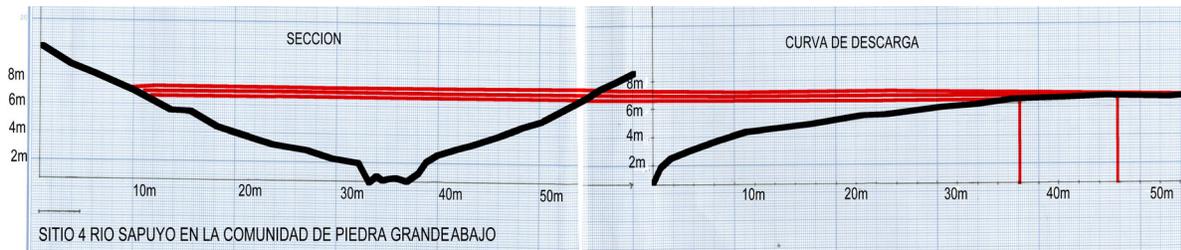
Sitio 4: Ubicado en los alrededores de la comunidad de Piedra Grande Abajo, se encuentra en una quebrada tributaria del río Sapuyo; la sección tiene un ancho de 6.60 metros, la profundidad máxima es de 1.25 metros; normalmente la capacidad de descarga de la sección es de 24.04 m³/s. Sus laderas son bastante altas; en el margen derecho la ladera cuenta con pendiente entre 25% a 40 %, y unos 70 metros de

longitud; la altura aproximada es de 22 metros. La condición del sitio permite ver prever que no podrían ocurrir desbordamientos.

Por las características hidráulicas del cauce podría considerarse como una zona de bajo riesgo

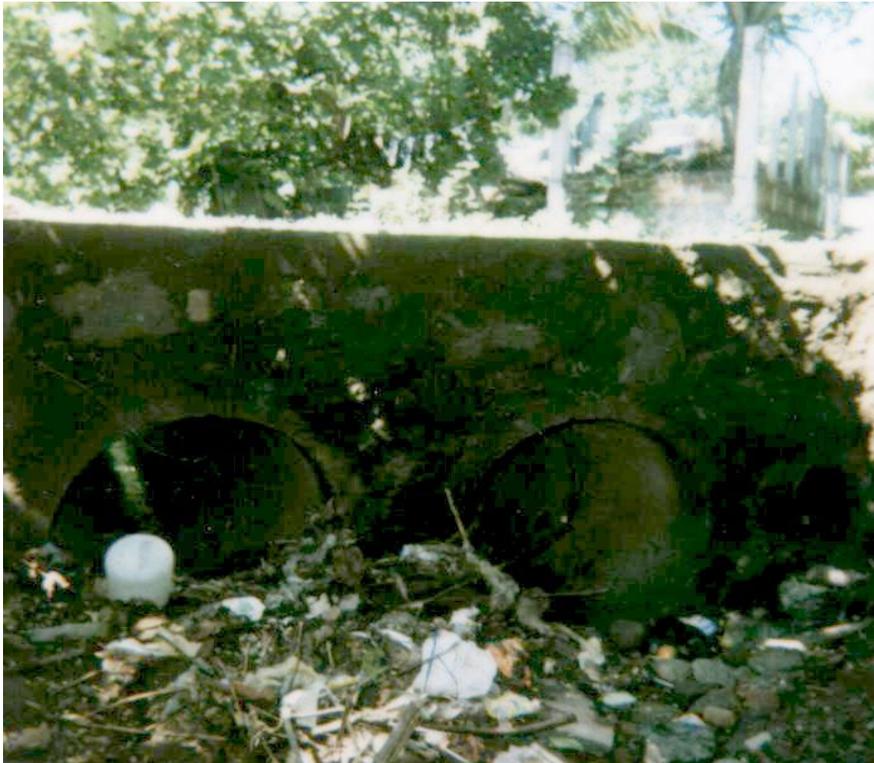
Tres viviendas de una familia, ubicadas al llegar al puente que cruza la quebrada, podrían riesgo alto por inundación ante crecidas, para eventos tipo MITCH o mayores; según pobladores de la zona, para el MITCH, el nivel de las aguas sobrepasó el puente unos 5 centímetros, e inundó las casas, dañando pertenencias de los habitantes. Otras 55 familias a lo largo del cauce de la quebrada se encuentran en condiciones de riesgo, un detalle de su situación se encuentra en el capítulo 8.

Fig.13: Vista de bóveda y vivienda cercana al puente.

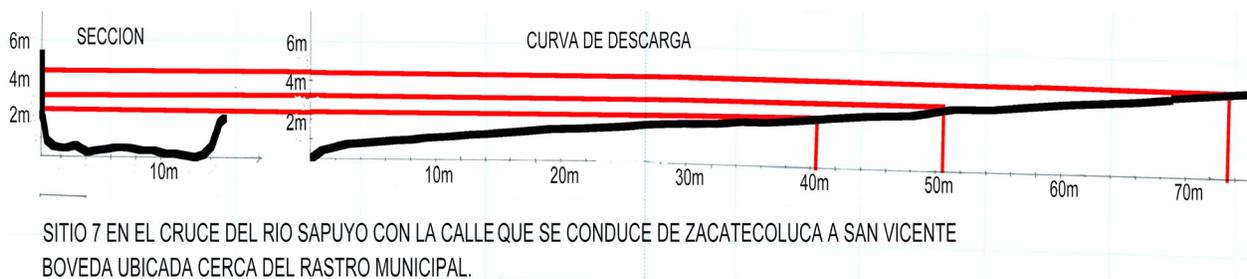
Los pobladores del margen derecho podrían sufrir daños por inundaciones, ya que como se observa de la sección transversal, todos los escenarios de lluvia ocasionan, una alta probabilidad de inundación. Por lo que se puede considerar una zona de alto riesgo por inundaciones.

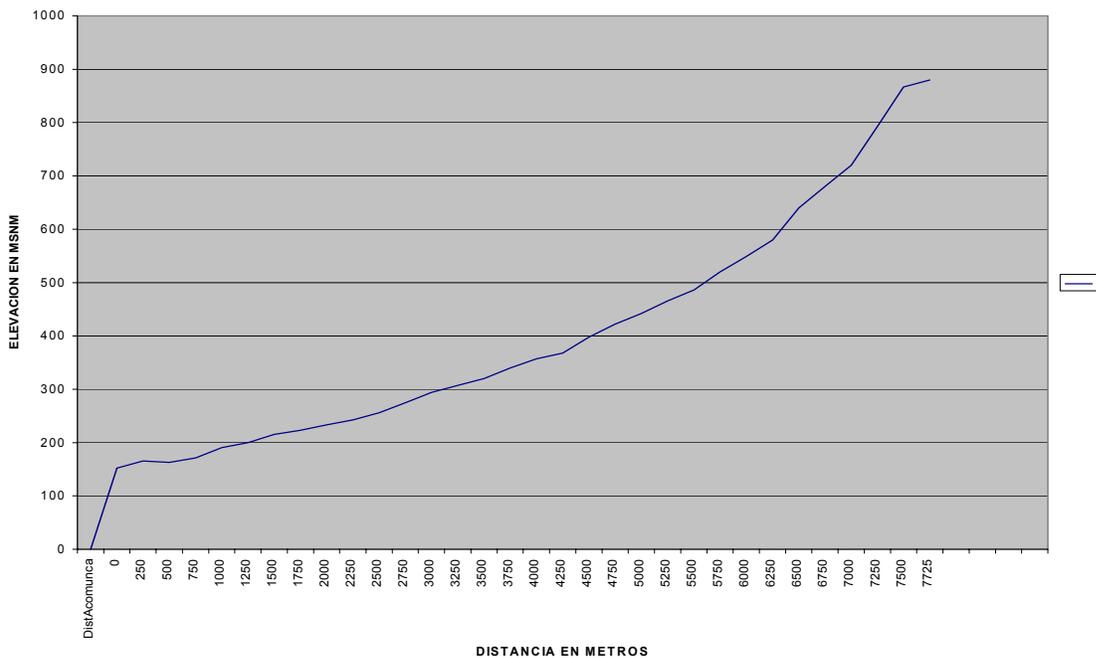
Perfil topográfico río Acomunca, reportando pendiente máxima de 21%.
