## Informe de Evaluación de la Calidad del Agua del Lago de Coatepeque

27 de Noviembre de 2006

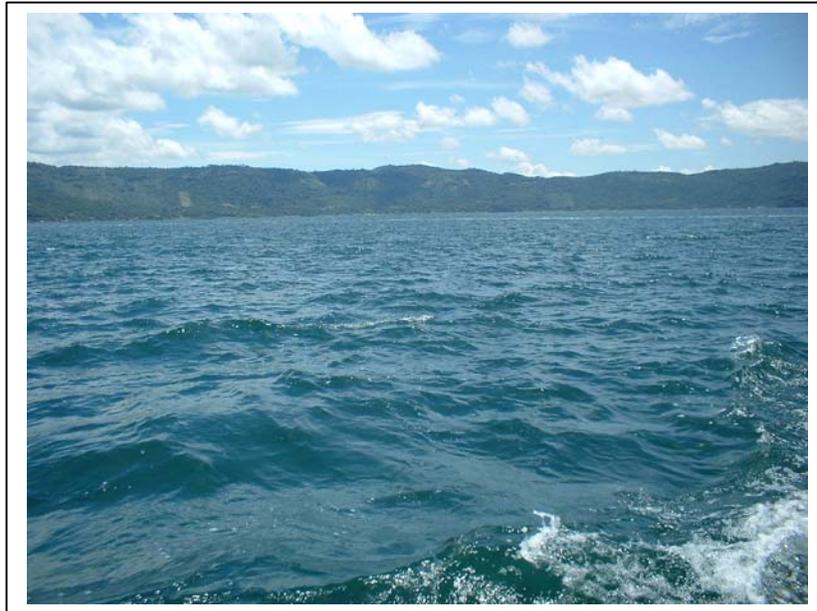
Figura No. 1 Fotografía del Lago de Coatepeque tomada en julio de 2006. (Color normal del lago).

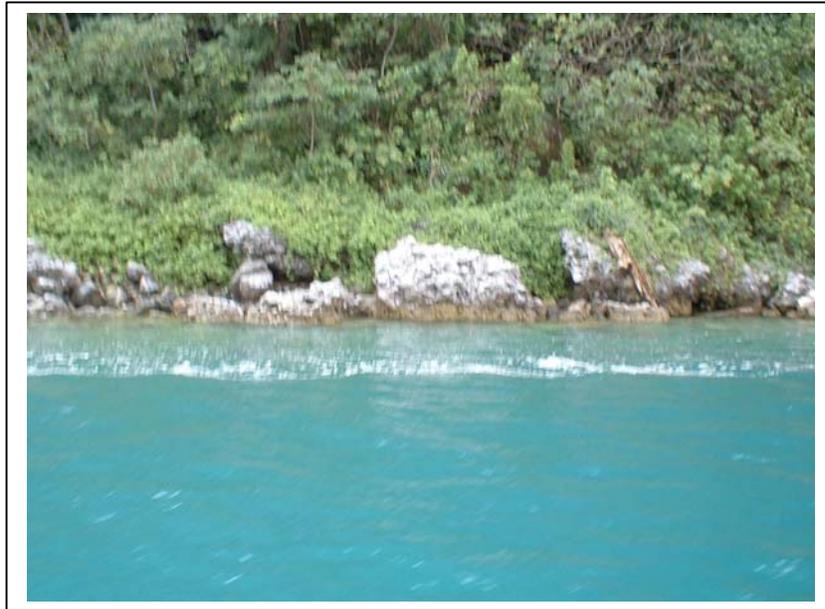
La inspección visual permitió constatar que el color normal del lago (azul cristalino a azul profundo) en ese momento presentaba una coloración verde turquesa. Se observaron deposiciones blanquecinas sobre las rocas de la orilla del lago y en el fondo de las playas y muelles adyacentes, además se encontró un pez de aproximadamente 12 centímetros de longitud muerto en la orilla de un muelle.

Figura No.2 Fotografía del Lago de Coatepeque tomada en noviembre de 2006.  
(Coloración del Lago)

El color turquesa del agua es debido a las pocas células presentes que se ubicaron en el fondo del muestreo de noviembre; por otra parte, la coloración blanquecina en las rocas y muelles es el residuo de las algas al morir.

- La coloración turquesa del Lago de Coatepeque fue ocasionada por el afloramiento de cianofitas.
- El Lago de Coatepeque presentó un evento de florecimiento de Algas verde azules de la especie *Microcystis aeruginosa* y Dinoflagelados específicamente *Ceratium hirundinella*, ambos nocivos a la salud del ser humano y animales.

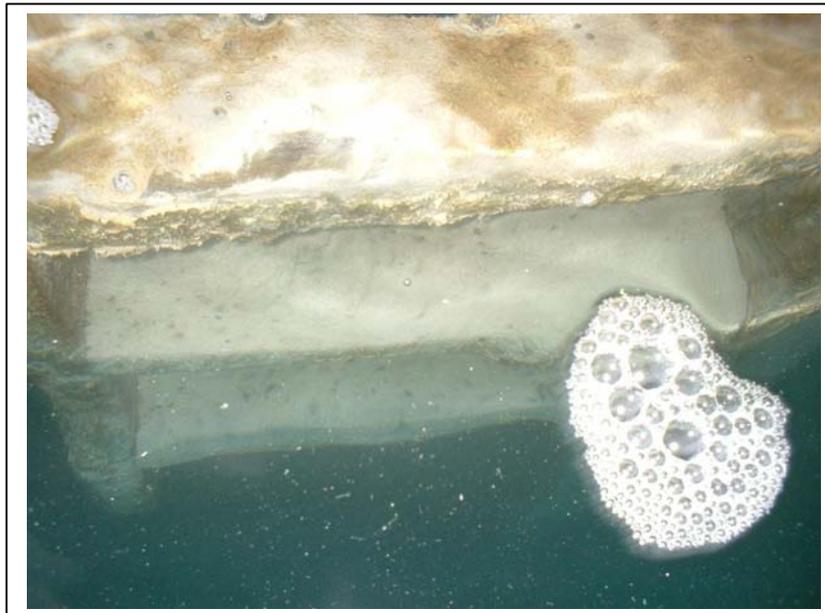
Figura No. 3 Fotografía de gradas de muelle con deposición blanquecina  
en el Lago de Coatepeque tomada en noviembre de 2006

- Los sedimentos blanquecinos sobre las rocas y los muelles son originados por la muerte de las algas verde azules.
- Este incremento de algas, se debió al incremento en la disponibilidad de nutrientes (que alimentaron las algas) en el lago.

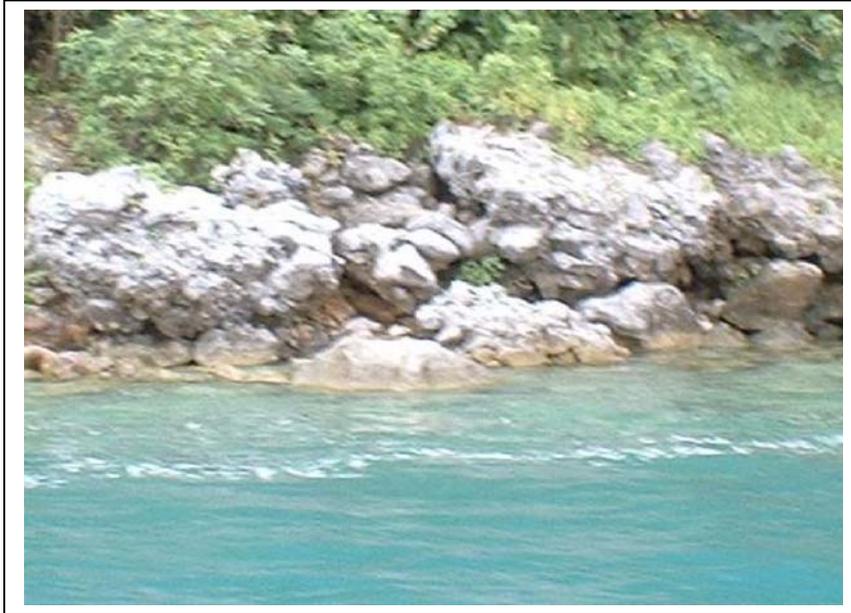
Figura No.4 Fotografía de rocas con deposición blanquecina en el Lago de Coatepeque tomada en noviembre de 2006

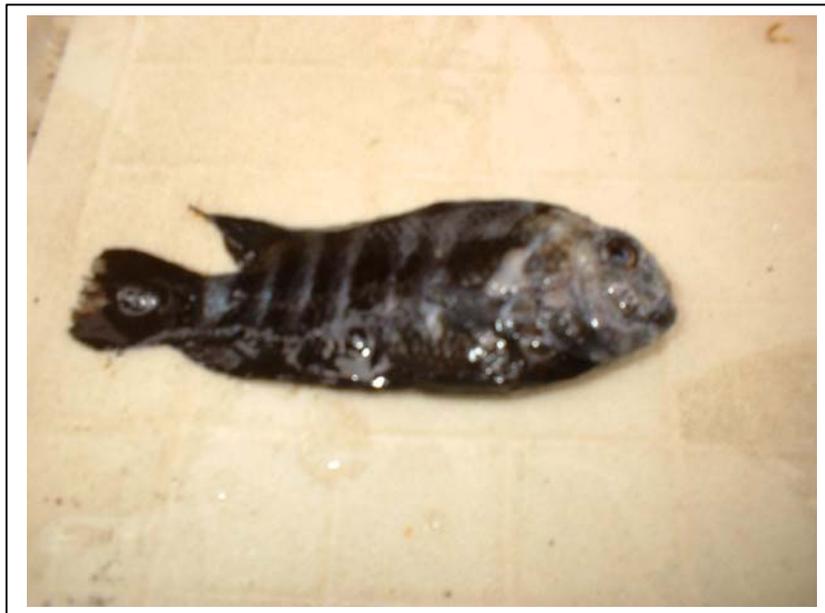
Figura No. 5 Fotografía pez muerto. Lago de Coatepeque tomada en noviembre de 2006

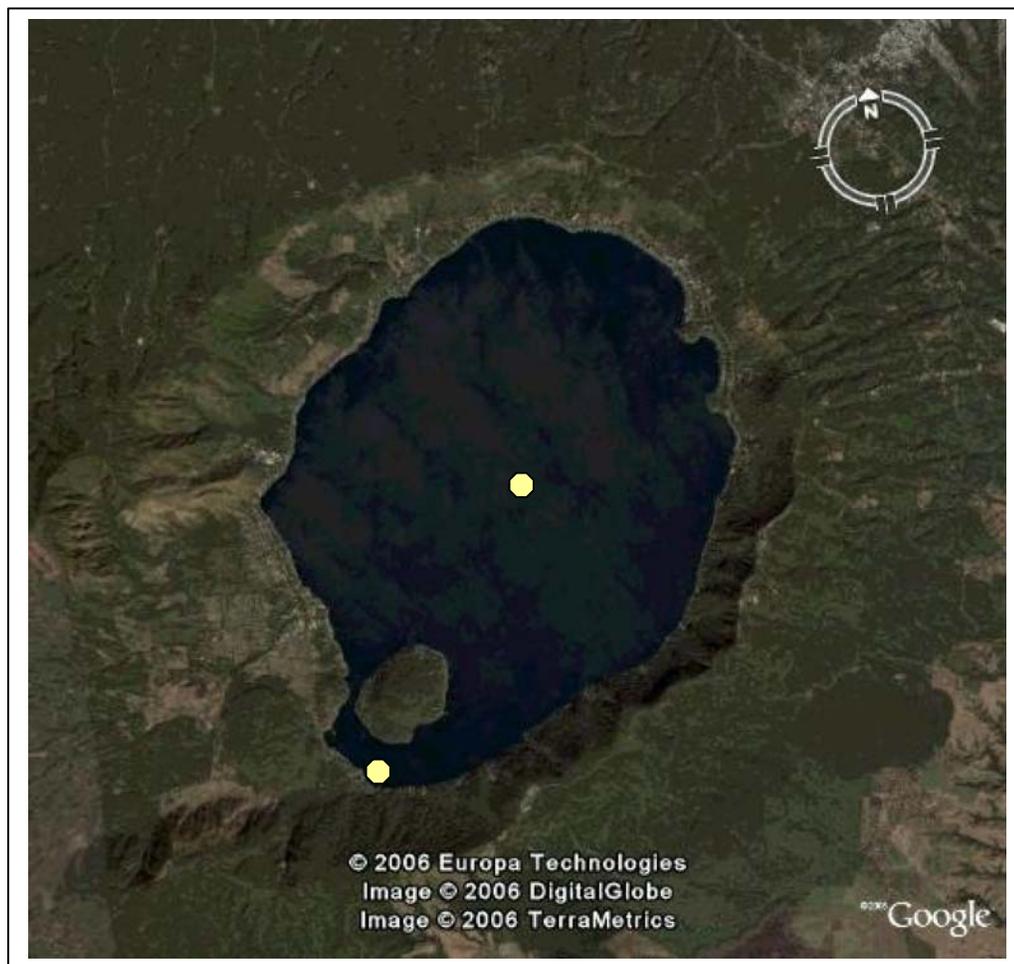
Los dos sitios definidos para la toma de muestras en el espejo de agua del lago fueron el centro del lago y el sitio llamado aguas termales cerca del embarcadero del ferry (Figura No.6).

FIGURA No. 6 Sitios de toma de muestra en el Lago de Coatepeque.

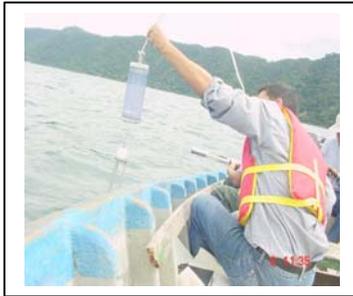
Las muestras fisicoquímicas se recolectaron a una profundidad de 5, 28 y 70 metros de la superficie en el centro del lago y a 2 metros de profundidad en el sitio de aguas termales y para la toma de muestras biológicas se realizaron dos arrastres de plancton con una red de muestreo a baja velocidad durante un tiempo promedio de media hora en ambos sitios.

Técnico del SNET, recolectando muestras para análisis de calidad de agua

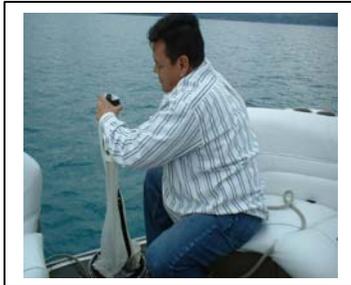
Biólogo realizando la colecta de plancton en los sitios de muestreo.

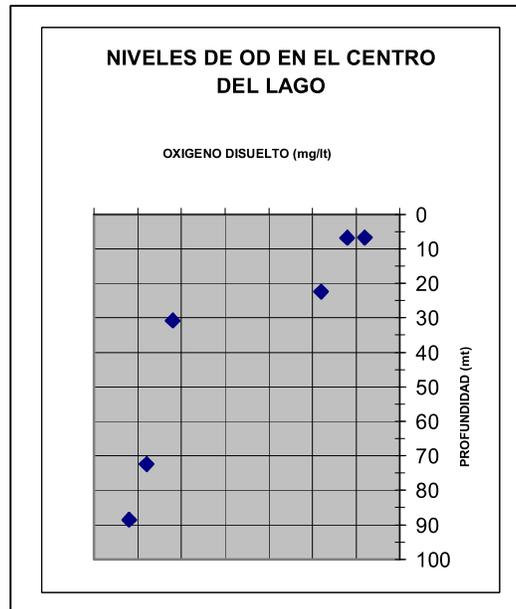
- El Oxígeno disuelto varía a una profundidad de 28 metros en el centro del lago como se observa en la siguiente gráfica.

Grafica No. 1 Niveles de Oxígeno disuelto en el centro del Lago de Coatepeque

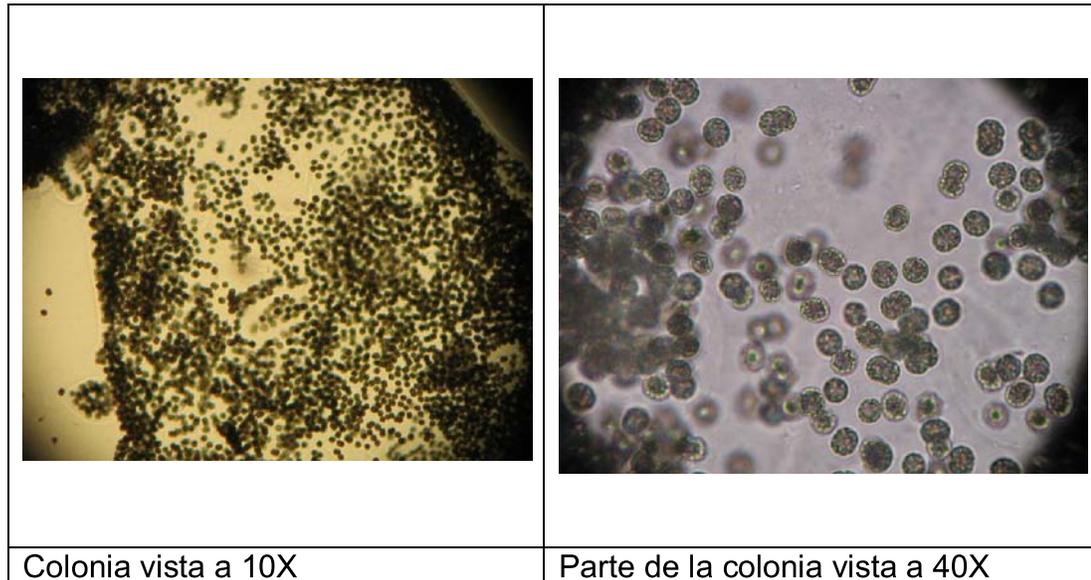
- El análisis biológico realizó una identificación microscópica de plancton<sup>3</sup> en cada una de las muestras recolectadas y se encontró en ambas muestras presencia de fitoplancton<sup>4</sup>, específicamente las taxas Cianofitas (algas azul-verdes) y Pirrofitas (dinoflagelados); específicamente las especies *Microcystis aeruginosa* y *Ceratium hirundinella*.
- Se encontraron otros grupos que conforman el fitoplancton en menor cantidad como Diatomeas, pero no Clorofilas. Las diatomeas se encontraron muy esporádicamente, identificando solamente un par de especies.

Figura No.7 Fotografías de Cianofita *Microcystis aeruginosa*.

Se determinó que existió la floración de la cianobacteria ***Microcystis aeruginosa*** y que al momento de la colecta de agua en el campo, ésta estaba en su etapa de final del proceso de afloramiento. También se detectó la floración en menor cantidad de dinoflagelados. Ambas especies forman parte del fitoplancton y producen toxinas dañinas al ser humano y animales.

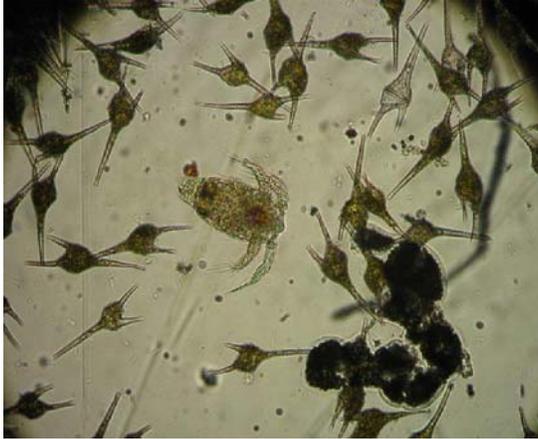
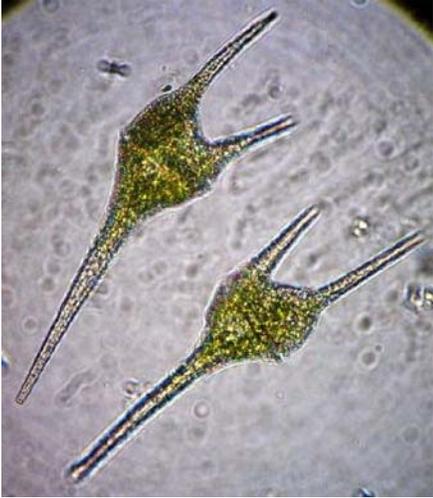
<p>Panorámica, vista a 10X. Se puede observar una larva de Crustáceo</p>	<p>Dos especies de <i>Ceratium</i> <i>hirundinella</i>, vista a 40X</p>

Figura No. 8 Fotografías de Dinoflagelado *Ceratium hirundinella*.

Las toxinas de los dinoflagelados por otra parte, son producidas por distintas especies de estas algas microscópicas y pueden pasar a peces que se alimentan de ellas, acumulándose. Son un problema sanitario serio cuando, por causas medioambientales, se producen crecimientos exponenciales en las poblaciones de dinoflagelados. Pero para el caso del lago este fue mínimo.
