9 IMPACTO AMBIENTAL

9.1 EROSIÓN

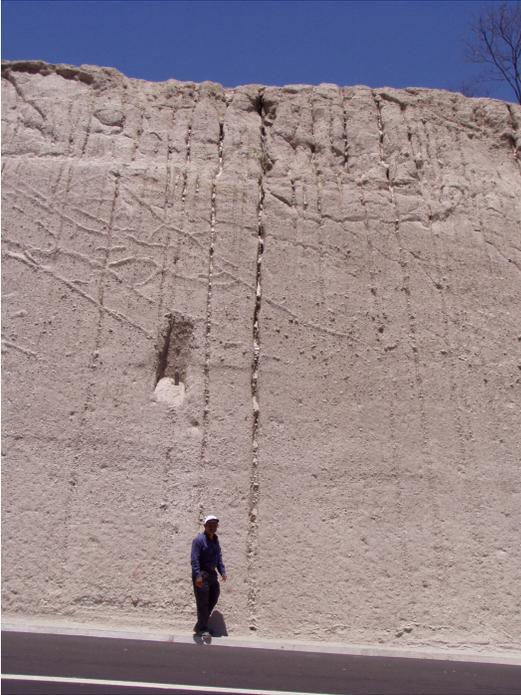
Figura 40. Formación de surcos de erosión en taludes de ignimbritas (Unidad F) de la Tierra Blanca Joven.

La figura 40 muestra un talud en ignimbrita sobre el Periférico, después de un año de haber sido conformado con una pendiente de 65 °, se observa el desarrollo incipiente de surcos de erosión.

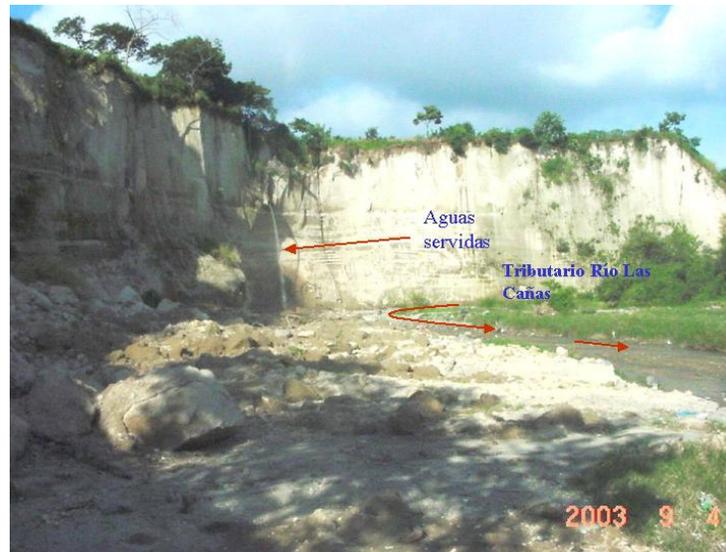
Figura 41. Los vertidos de aguas servidas socavan la parte media del talud del depósito de TBJ y las crecidas del tributario del Río Las Cañas lo hacen al pie.

La ausencia de plantas de tratamiento en los proyectos de viviendas en la década de los 70's-80's, ha traído como consecuencias el vertido de las aguas lluvias y servidas a las quebradas y ríos en la zona de Ilopango, Soyapango, Ciudad Delgado y Apopa. El problema se incrementa cuando debido al ensanchamiento y profundización de los canales de las quebradas y ríos, las tuberías de descarga de las aguas servidas gradualmente van quedando en niveles más altos. En estas condiciones, la caída de las aguas servidas adquiere más energía y comienza a erosionar la pared inferior del talud (Figura 41).

Este proceso conlleva a que la tubería de cemento se rompa y pierda por gravedad segmentos de tubos, la cabecera del talud se desestabiliza por descalce y se cae, permitiendo que el talud avance hacia la infraestructura más inmediata del proyecto y ponga en riesgo por derrumbes a las viviendas. Todo ese material derrumbado es arrastrado por el drenaje de la subcuenca del Río Las Cañas y posteriormente por la cuenca del Río Acelhuate.

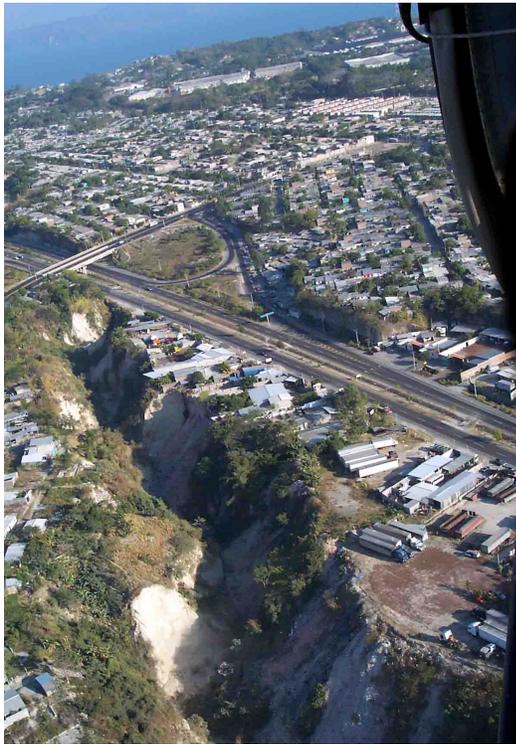
◀ Figura 42. Vista aérea del municipio de Ilopango y aspecto de la densidad demográfica y construcciones en los bordes superiores de las laderas de TBJ.

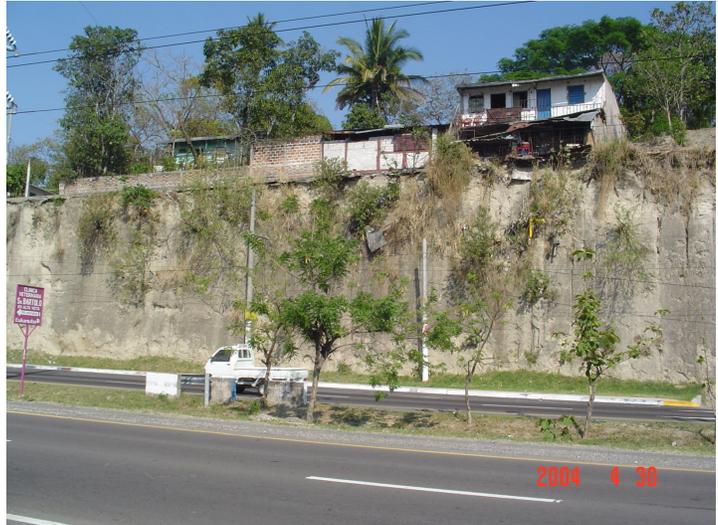
▲ Figura 43. Viviendas en la cabecera del talud sobre la Autopista San Salvador a San Miguel.

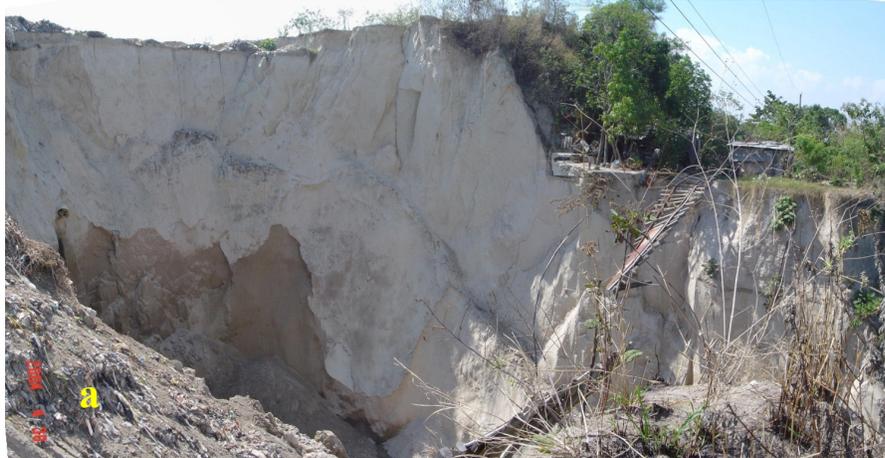
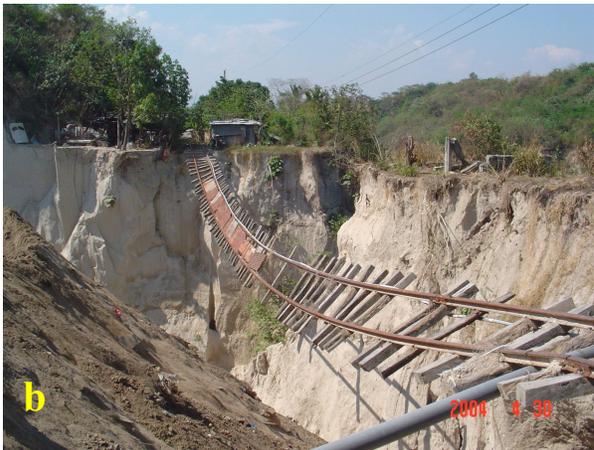
Figura 44. Derrumbe en la Comunidad 3 de Enero. a) vista de la parte colapsada con tubo de vertidos residuales en nivel bastante superior al fondo del derrumbe. La bóveda está soterrada. b) comunicación perdida entre la comunidad por la caída del talud y destrucción de la línea férrea.

Caso Comunidad 3 de Enero. Esta comunidad está ubicada sobre el “Área de Servidumbre” de la línea férrea en el margen izquierdo del Río Las Cañas. Una bóveda que canalizaba aguas lluvias quedó parcialmente obstruida por basura y sedimentos. La bóveda descargaba las aguas en una quebrada que estaba en nivel superior al del Río Las Cañas. La bóveda al parecer sufrió daños por los terremotos del 2001. La erosión regresiva producida por el desnivel entre la quebrada y el Río Las Cañas, poco a poco alcanzó a la bóveda hasta que empezó a socavar el

lugar de apoyo de la estructura. La erosión continuó hasta que en la estación lluviosa del año 2002, en el mes de julio se cayó el talud con 5 viviendas y la línea del tren quedó en el aire (Figura 44). Con este evento se cortó la comunicación entre esa comunidad. No hubo víctimas mortales ya que toda la gente había sido evacuada en horas de la noche del 13 de enero de 2001.
