**Proyecto Fortalecimiento de la Gestión Ambiental en El Salvador  
SLV/B7-3100/98/0232 UE – GOES**

**“ELABORACIÓN DE CARTOGRAFÍA GEOMORFOLÓGICA PARA  
INCORPORAR EL ANÁLISIS DE RIESGO EN EL PLAN DE  
DESARROLLO URBANO DEL ÁREA METROPOLITANA DE SAN  
SALVADOR.”**

**(COMPONENTE GESTIÓN DEL RIESGO. ACTOR OPAMSS ACTIVIDAD F3.8)**

**Octubre 2006**

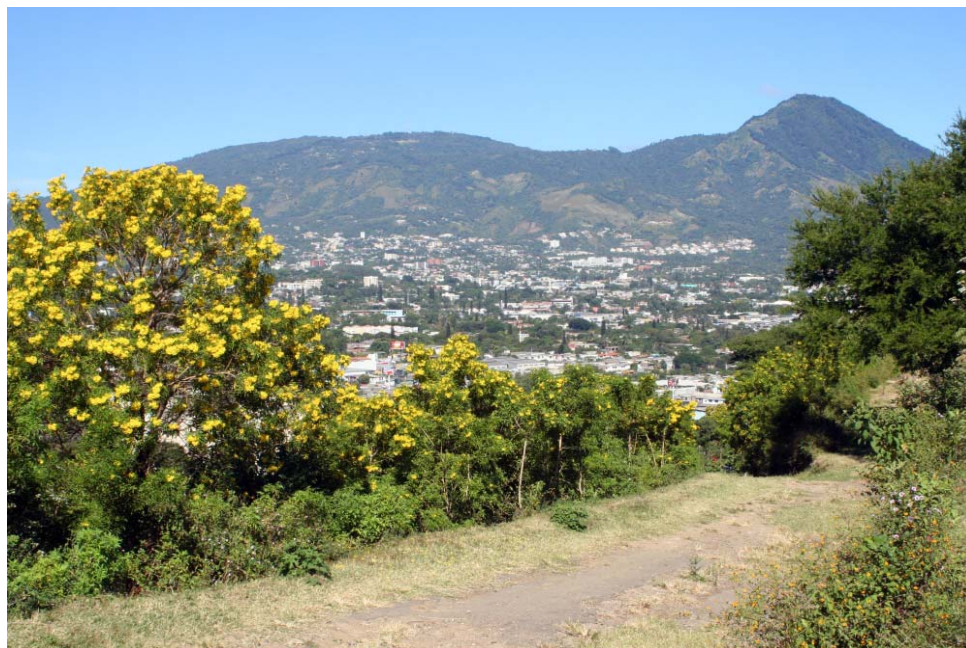
Foto No. 1

El estratovolcán San Salvador es un volcán activo. En la parte derecha hay un resto del antiguo volcán - El Picacho 1,967 msnm.

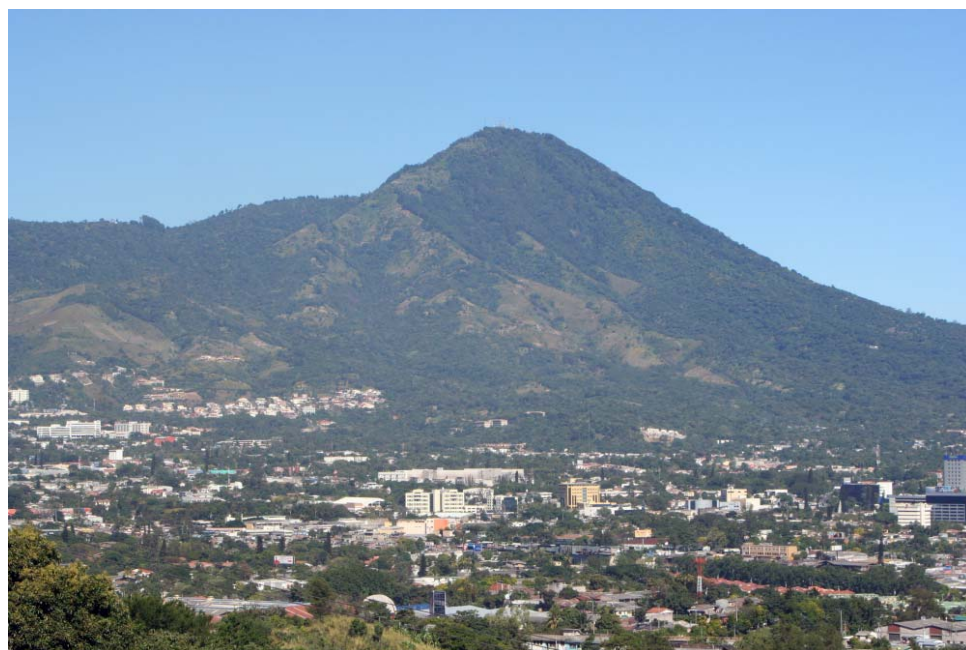
Foto No. 2

El resto de paleovolcán San Salvador de El Picacho (1,967 msnm) está marcado por la ladera caldérica en su parte occidental.

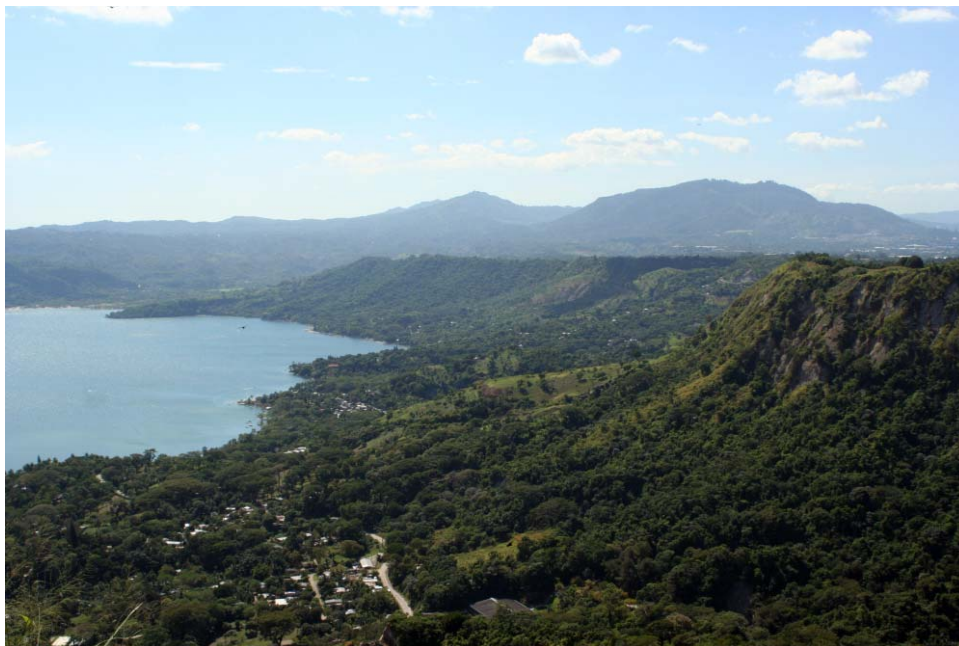
Foto No. 3  
Parte sur de la caldera Ilopango.

Las acumulaciones gruesas de la Caldera Ilopango cubren el área del AMSS más joven (**Foto No. 3**). Alrededor de la caldera se formó una superficie estructural extensa. El material que expulso la Caldera Ilopango conocido como tierra blanca cubrió ampliamente su alrededor.

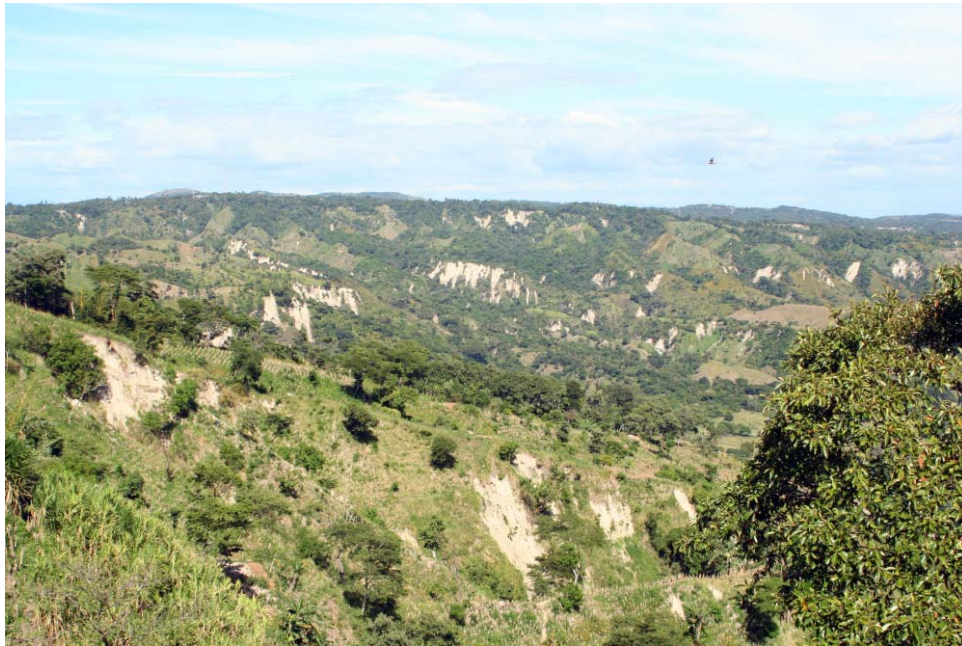
Foto No. 4  
Cerca de la ciudad de San Martín la erosión forma un relieve de tipo "badlands".

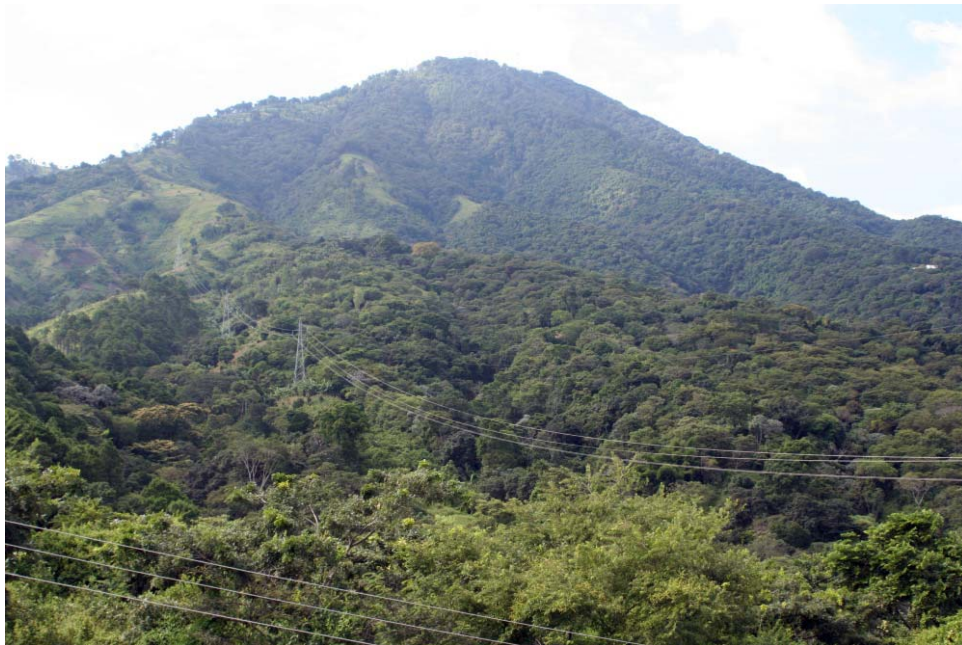
Foto No 5  
Los barrancos forman las laderas estructurales de El Picacho.

El Picacho forma parte de los remanentes del paleoestratovolcán de San Salvador antiguo **(Foto No. 5)**. Sus laderas han sido erosionadas por largo tiempo, formando barrancos profundos y anchos. En algunos lugares los barrancos tienen una profundidad hasta de 50 o 60 mts. El sistema de barrancos más erosionado es la quebrada La Hermosa que continua como Quebrada Santa Cristina al Río San Antonio. Otras quebradas bastante erosionadas son: Quebrada Las Chachas, que también continúa al Río San Antonio; Quebradas Arenal de Mejicanos, Quebrada Los Amantes y Quebrada Medianera, que continúan al Río Acelhuate.

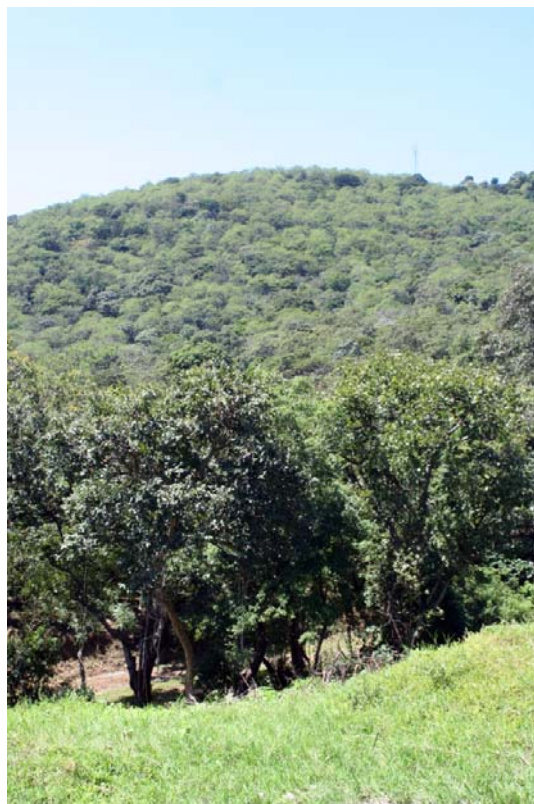
Foto No. 6  
Cono del volcán parasito La Joya (1221 msnm).

El volcán parásito del Volcán de San Salvador - La Joya (1,221 msnm, **Foto No. 6**) está ubicado en la parte sur del cuerpo volcánico mayor. La Joya es un cono volcánico más pequeño. Es joven y todavía no tiene las laderas muy erosionadas. El volcán está ubicado probablemente en el cruce de la falla caldérica del volcán San Salvador, que pasa por El Carmen y la falla de dirección NS que pasa por el volcán. El cráter del volcán La Joya está ubicado al sur y además no contiene agua. En la parte occidental hay tres centros volcánicos lineales, de los cuales uno aún mantiene actividad fumarólica.

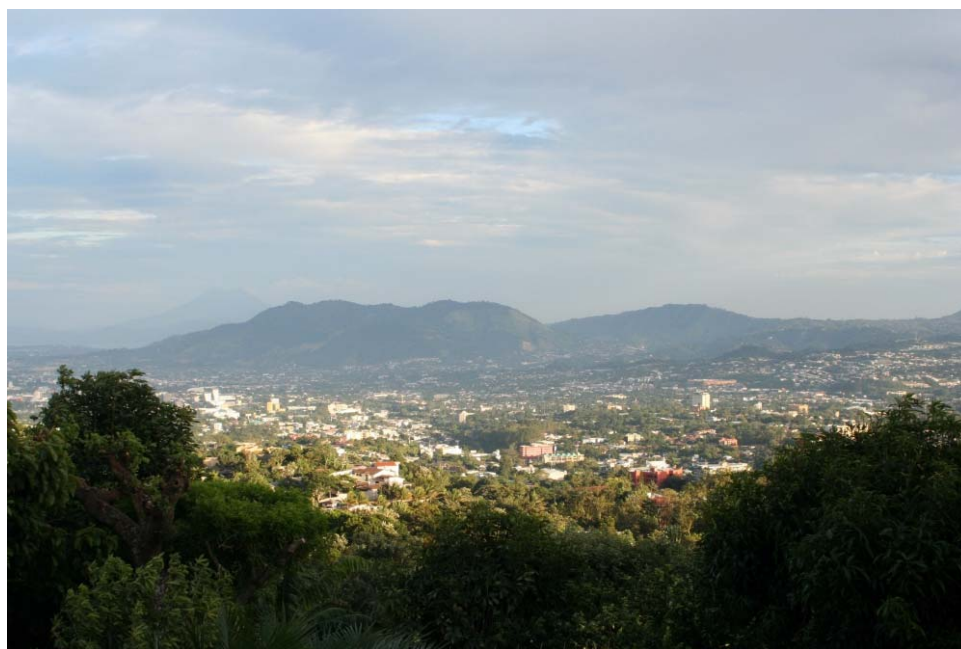
Foto No 7  
Domo San Jacinto es una estructura volcánica muy marcada.

El domo de San Jacinto (1,154 msnm, **Foto No. 7**) forma una elevación expresiva entre la caldera Ilopango y caldera Planes de Renderos (San Marcos) ocupando una superficie de aproximadamente 15 km<sup>2</sup> que se eleva sobre el valle subyacente a unos 500 mts. La estructura del domo es fraccionada por la tectónica joven que ahora cuenta con algunas elevaciones (topes) y separaciones. En la cima del Cerro San Jacinto se encuentra una parte degradada del cráter, la cual fue fuente de un flujo lávico andesítico.

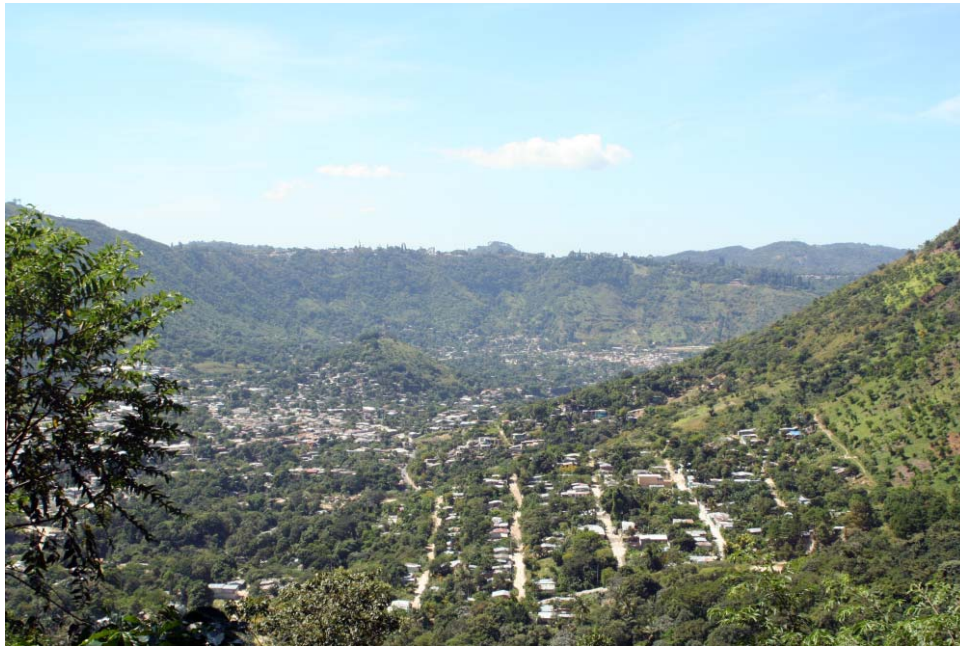
Foto No. 8

Caldera Planes de Renderos (San Marcos) con ladera caldérica y depresión.

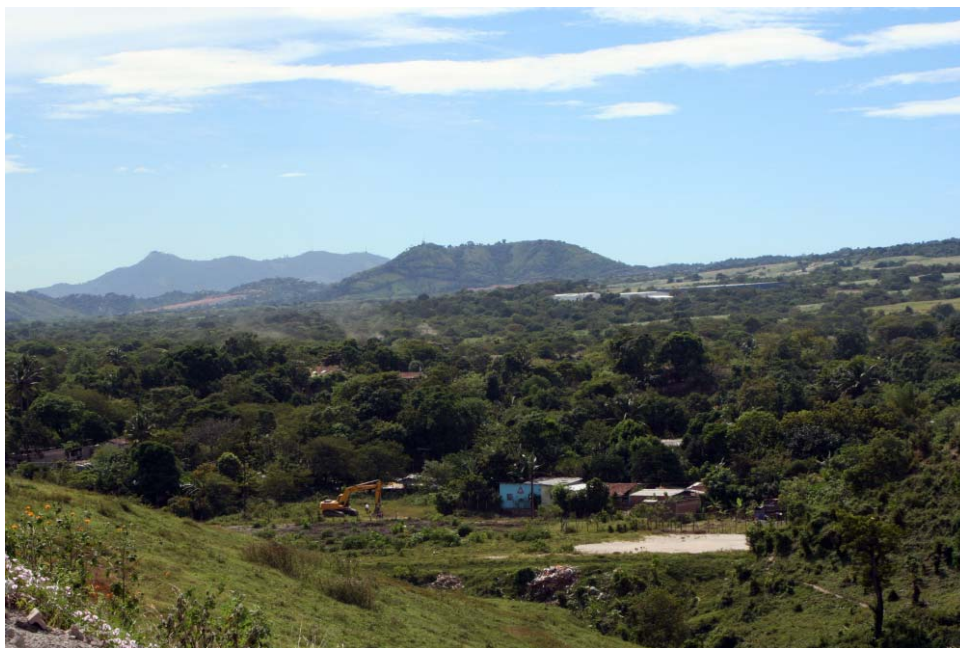
Foto No. 9

Los Cerros Carmen, cerca de Corinto, son restos tectónicos de volcanes antiguos (de formación Bálsamo).

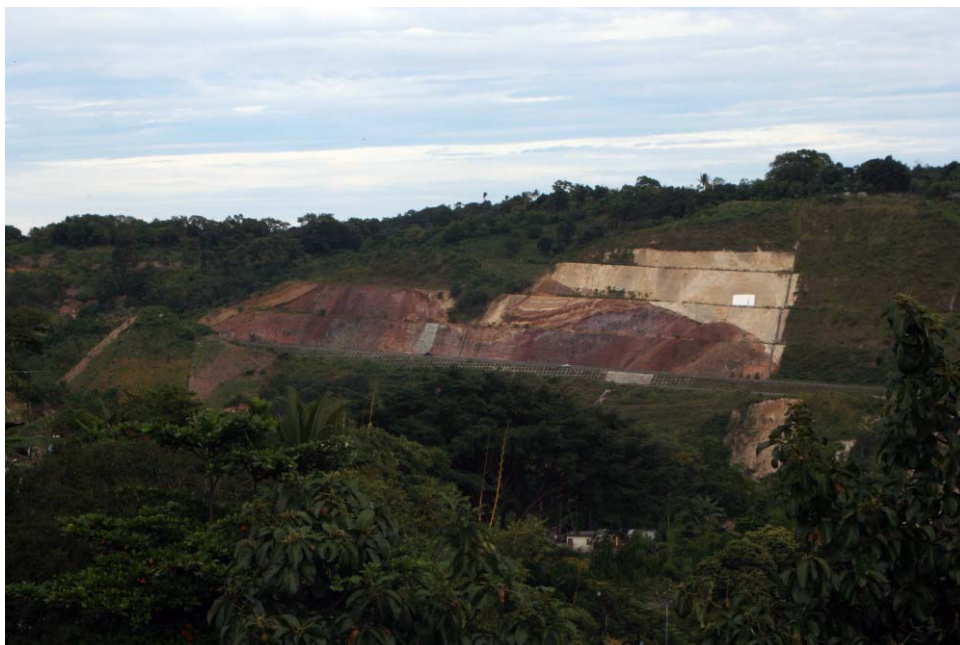
Foto No. 10

Cerca de la nueva autopista, los restos tectónicos de formación Bálsamo son sepultados por las capas de tierra blanca.

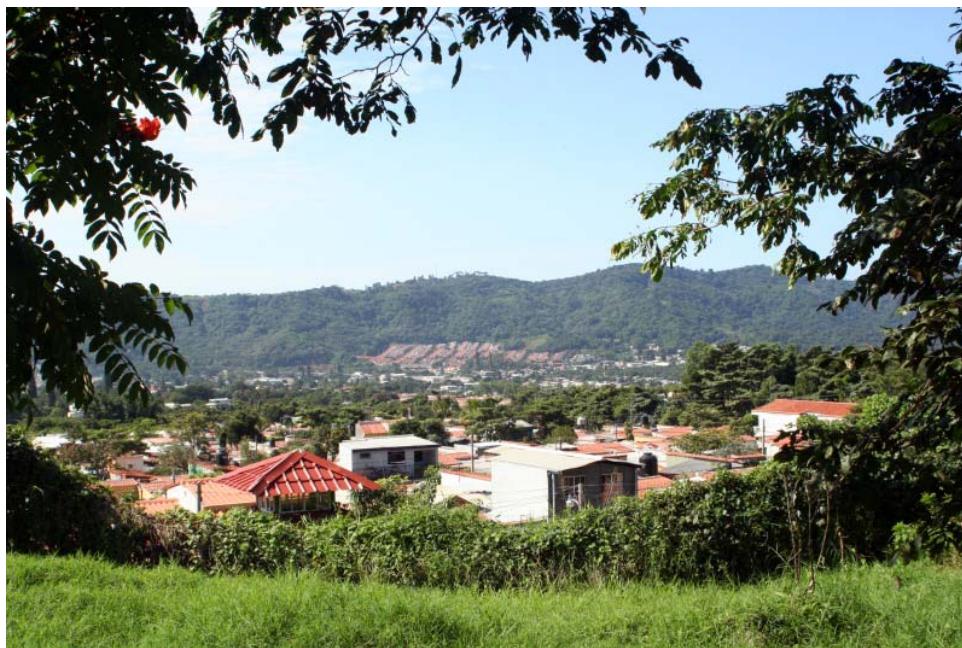
Foto No. 11  
Laderas tectónicas de Las Colinas de Santa Tecla.

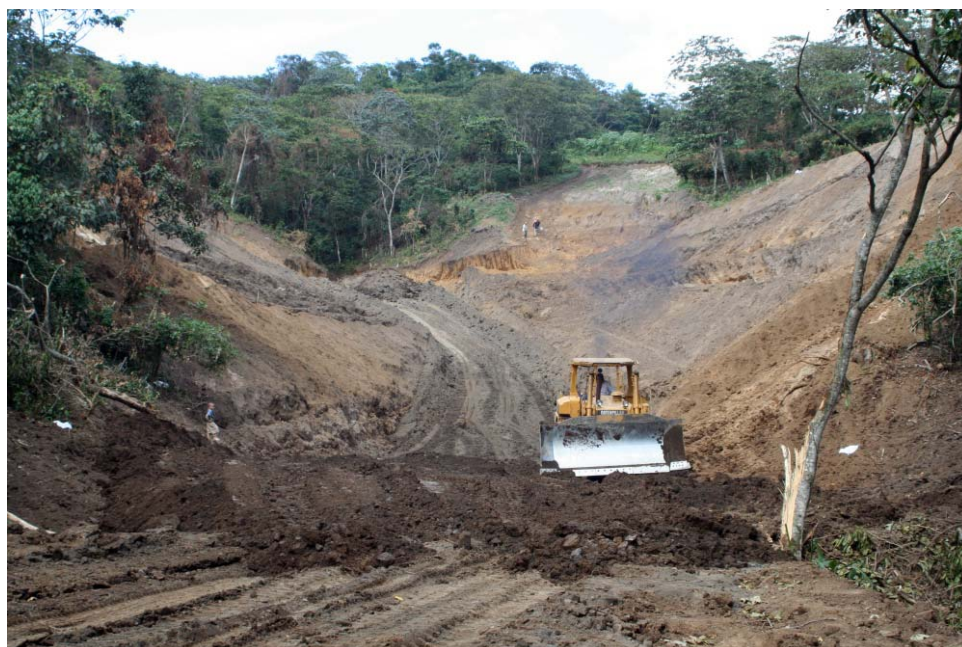
Foto No. 12  
El relieve tectónico cerca de Nuevo Cuscatlán esta conformado por las rocas de la formación Bálsamo que están muy meteorizadas y tienen espesores profundos.

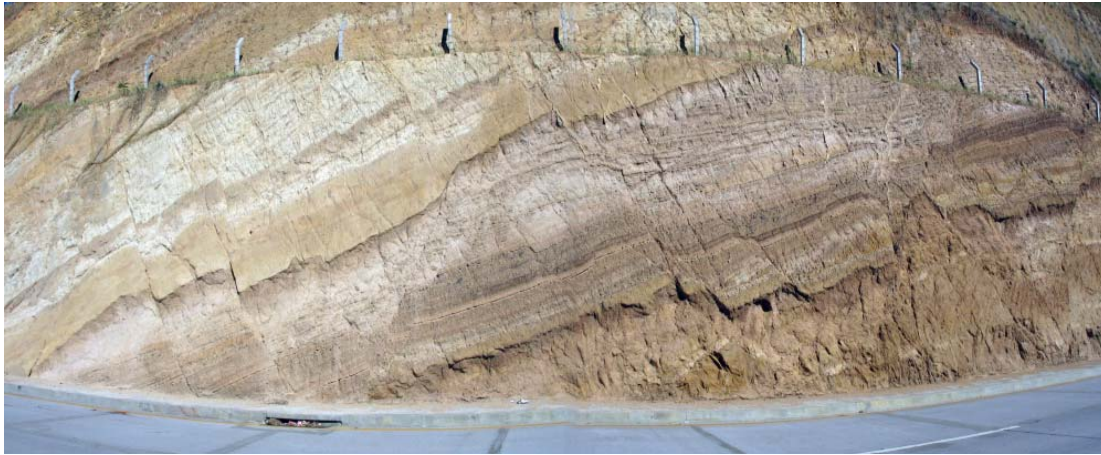
Foto No. 13

Evidencia de los movimientos tectónicos recientes en la parte de las Lomas de Candelaria.

Entre la Col. Florida, al este, y la Finca Santa Elenita al oeste, hay un área ancha de bloques tectónicos encajados (**Foto No. 13**). El relieve tiene muchos escalones caóticamente organizados. Las capas significantes de las acumulaciones freato-magmáticas del maar Plan de La Laguna y la caída del Volcán de San Salvador, que cubren los bloques tectónicos, tienen inclinaciones diferentes. La tierra blanca inferior, la cual está un poco más consolidada, es también muy tectonizada. Lomnitz y Schulz (1,966) resumen que los terremotos en el área de San Salvador tenían mayor concentración de epicentros en el año de 1,798 , cerca de Antiguo Cuscatlán que está ubicada exactamente en el centro de ésta región. Los Planes de Renderos fueron afectados por última vez por un sismo el año de 1,986.

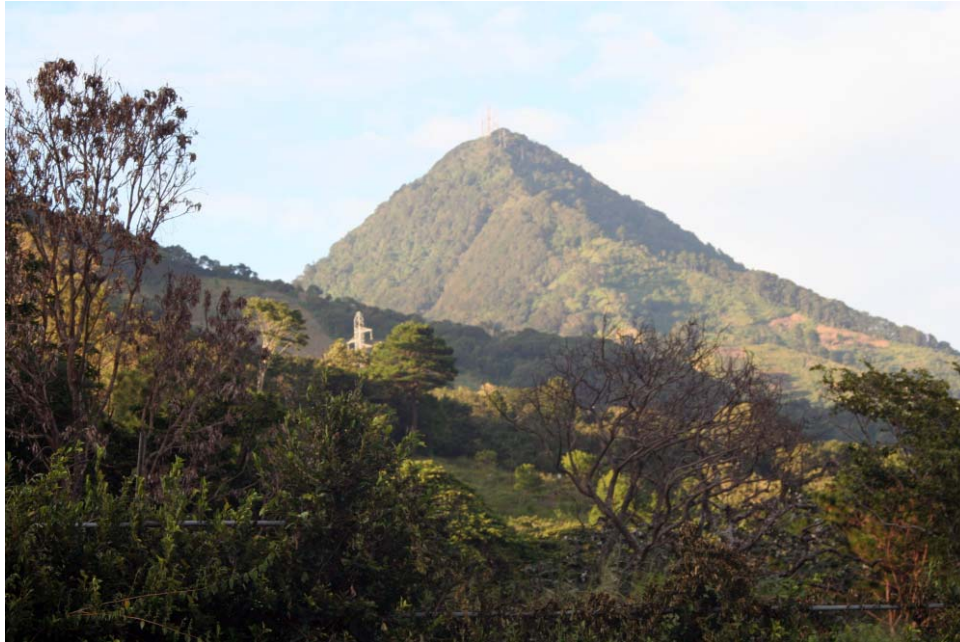
Foto No. 14  
Ladera caldérica de El Picacho.

Las laderas caldéricas de la caldera del paleovolcán San Salvador son preservadas solo en la parte occidental de El Picacho (**Foto No. 14**) que muestra dos fallas anulares concéntricas, conformando así, un colapso según el sistema de fallas anulares gradual. Las laderas son muy inclinadas casi verticales. La diferencia de altura máxima es de 250 mts. Las laderas son expuestas a la erosión intensa y a los movimientos de ladera. Los productos de la erosión y los movimientos de la ladera son retrabajados a las acumulaciones aluviales de la Quebrada Las Lajas o Quebrada Quebradona. Otro resto (Jabalí) del paleovolcán de San Salvador está ubicado afuera del área estudiada.

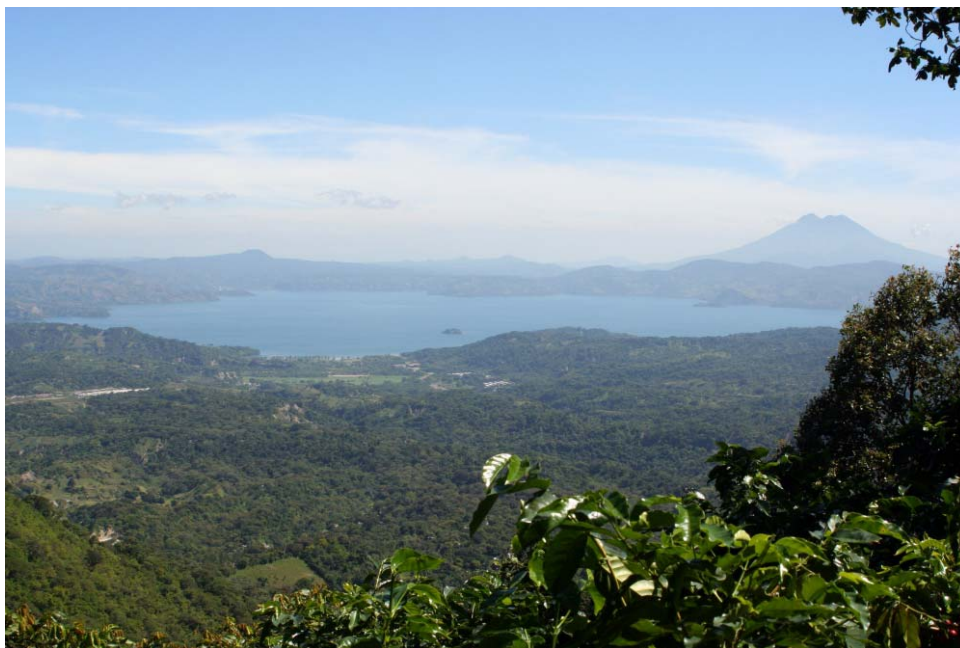
Foto No. 15  
Laderas caldéricas de Ilopango.

La Caldera Ilopango es una forma muy marcada, ahora cubierta por el Lago de Ilopango (**Foto No. 15**). Las laderas caldéricas son muy inclinadas casi verticales y suben hasta 350 mts sobre el nivel del Lago. La mayoría de las laderas tienen la composición rocosa, pero suave, ya que

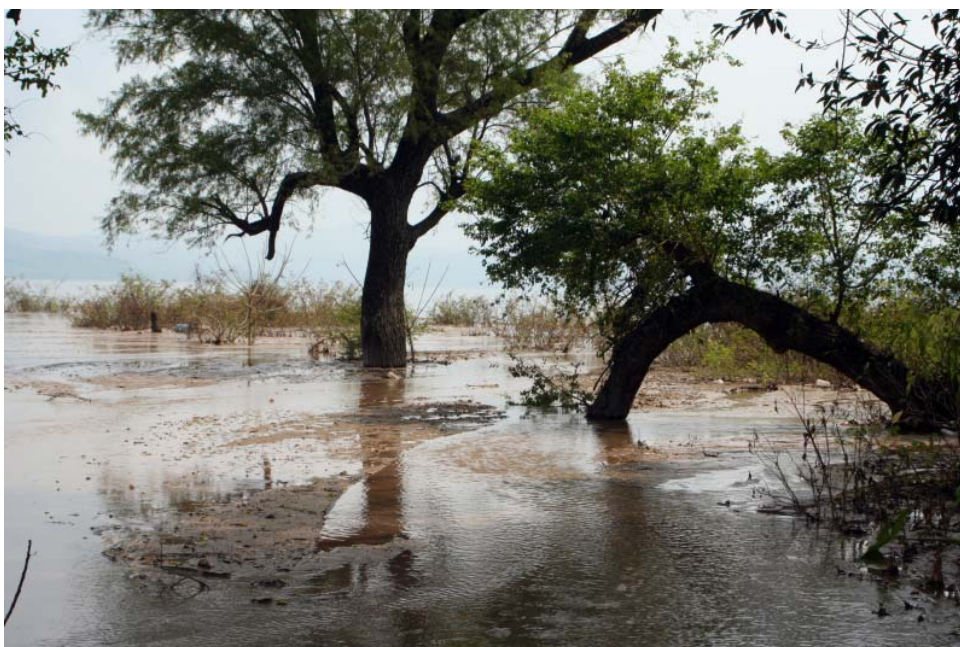
Foto No. 16  
La agradación de los aluviones del Río Chagüite en la delta limnica cerca de la Finca San Fidel.

La erosión retrógrada joven que siempre aprovecha las zonas tectónicas débiles o las zonas con rocas menos resistentes tiene un impacto grande en los escarpes cercanos a la Finca San Fidel. En el mismo lugar, el Río Chagüite desemboca al Lago de Ilopango y forma un pequeño delta que permanentemente agrada, ya que el río transporta muchas aluviones o el nivel del lago sube. (Foto No. 16) .

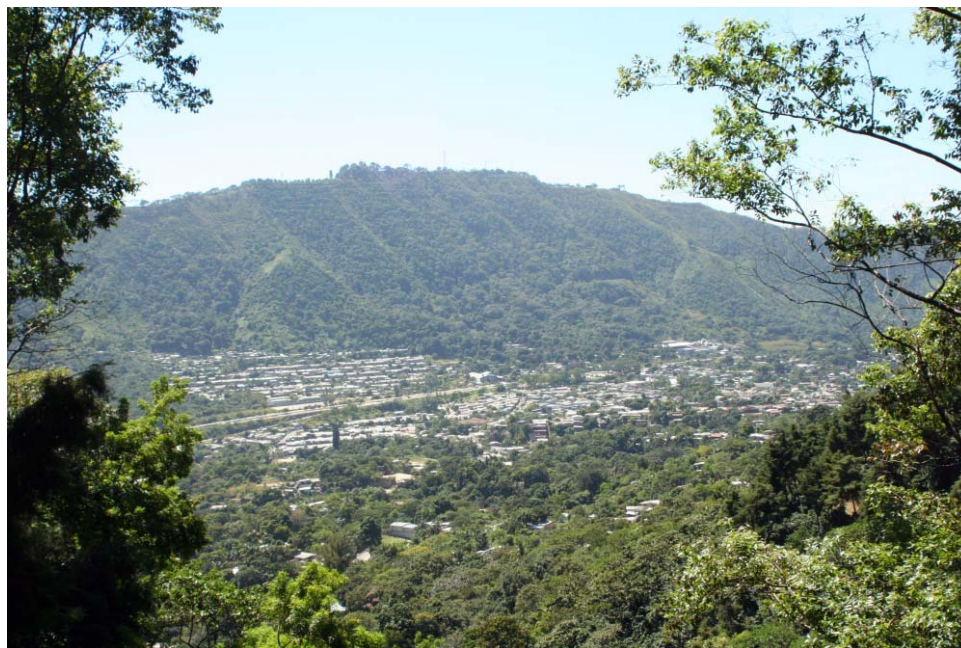
Foto No. 17

Ladera de la caldera Planes de Renderos (San Marcos) tiene una diferencia de altura de 300 mts.

La ladera caldérica, alrededor del domo dacítico de San Jacinto, es una estructura semicircular bien expresiva que está ubicada exactamente en la línea del margen tectónico de la depresión salvadoreña (Foto No. 17).

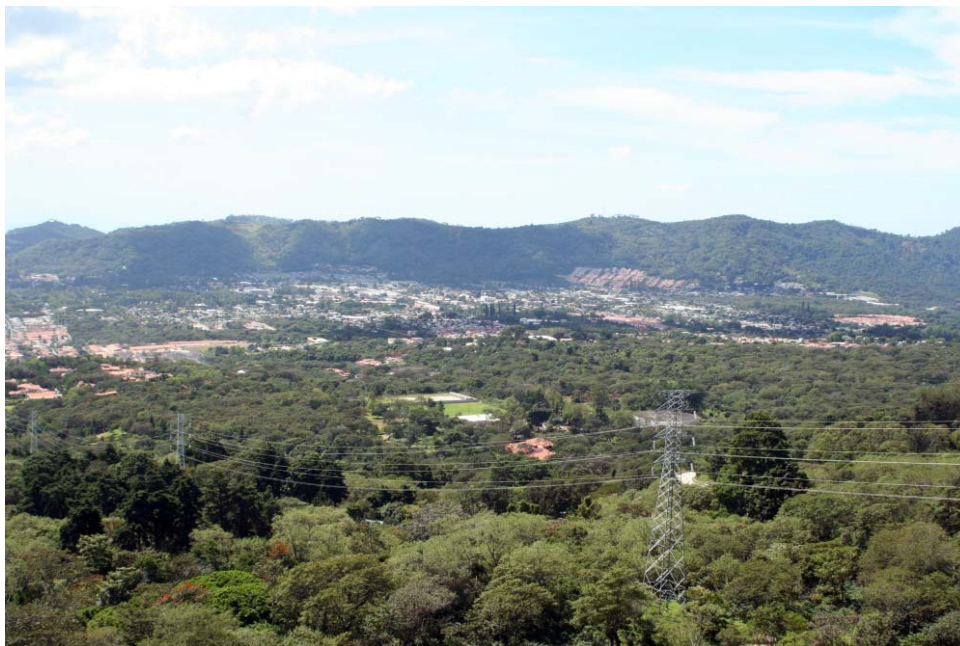
Foto No. 18  
Planicie volcánica y fluvial de Santa Tecla.

La ciudad de Santa Tecla está ubicada en la planicie volcánica y fluvial poco inclinada del estratovolcán San Salvador (**Foto No. 18**). Esta planicie forma una división entre el Río Acelhuate y el Río Sucio. Ya que este territorio forma una división hidrológica, aun no está erosionada o desnudada. Algunas de las capas importantes de la planicie son los flujos lávicos, los cuales ahora han sido sepultados con tierra blanca. El margen occidental que separa la planicie de la Caldera Jayaque está muy erosionado por el sistema de drenaje del Río Sucio.

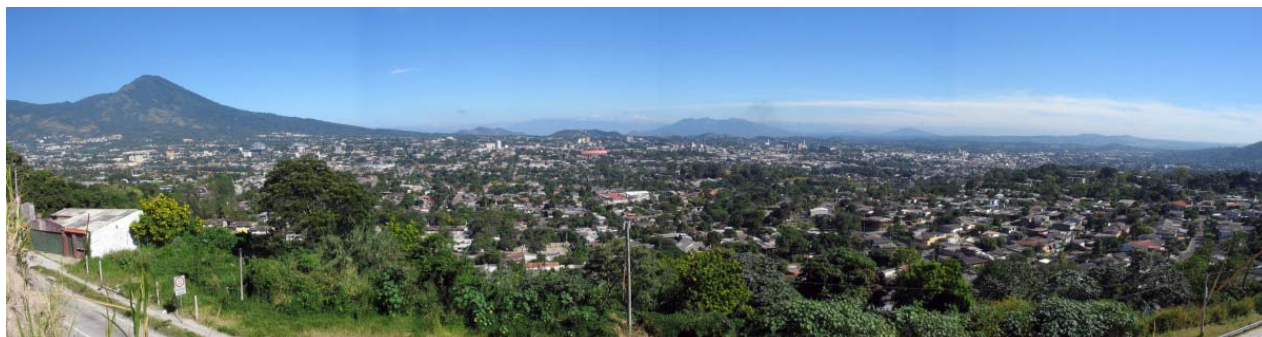
Foto No. 19  
Planicie volcánica y fluvial de San Salvador.

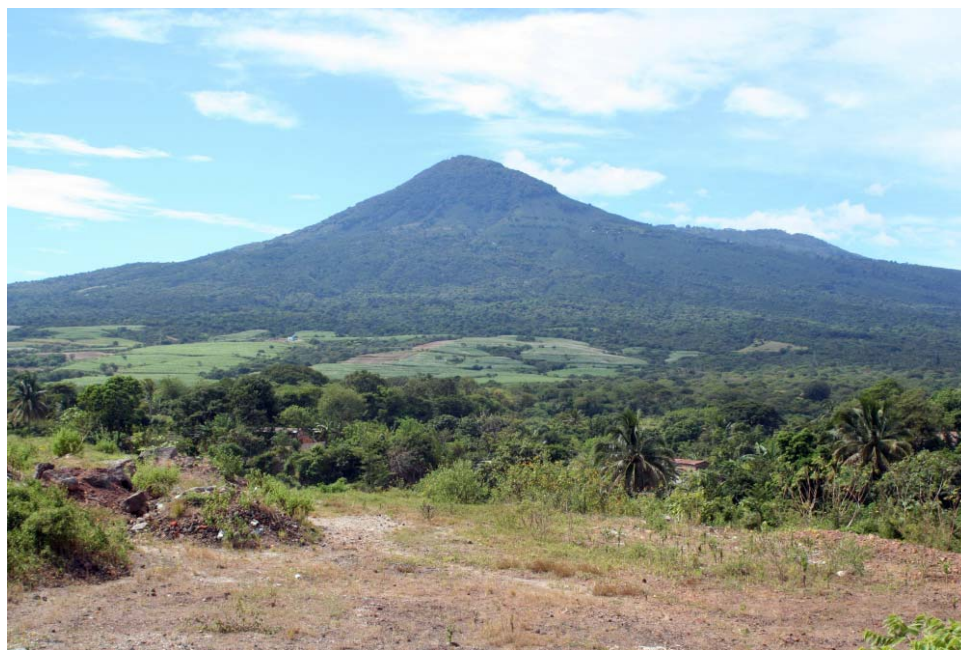
Foto No. 20  
Planicie volcánica y fluvial de Apopa.

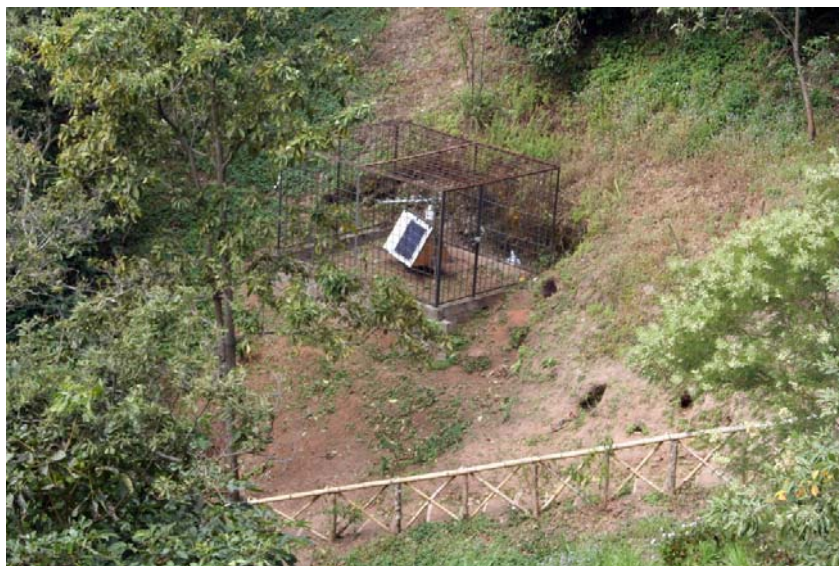
Foto No. 21  
Campo de fumarolas de El Infierno.

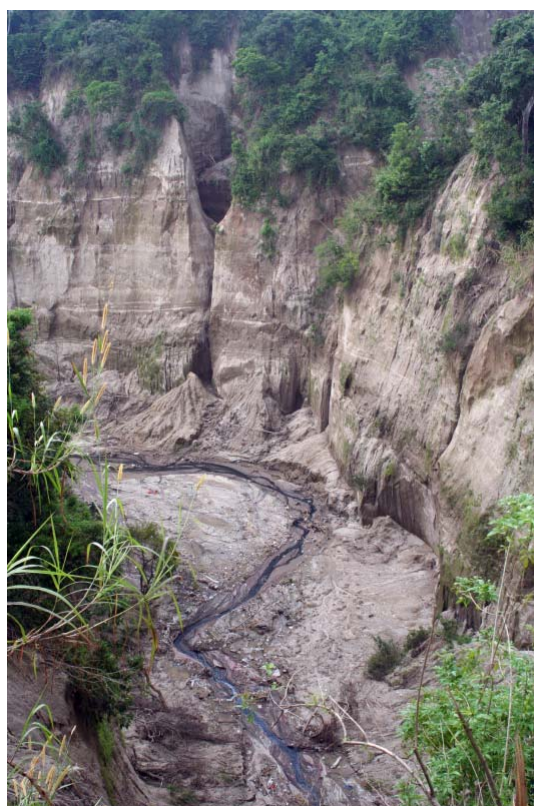
Foto No. 22  
Cañón sin nombre donde desagua la ciudad de Ilopango al Lago de Ilopango.

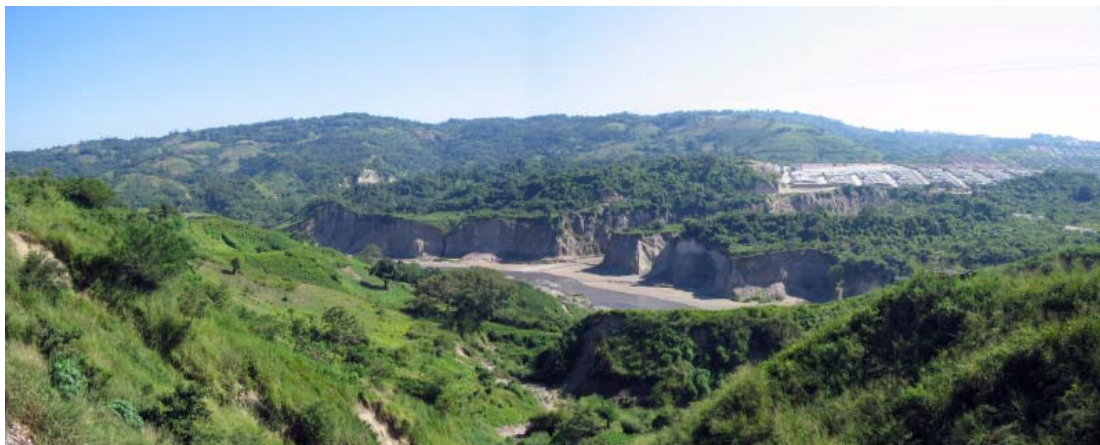
Foto No. 23

Valle del Río Las Cañas con un relieve muy erosionado en su cercanía.

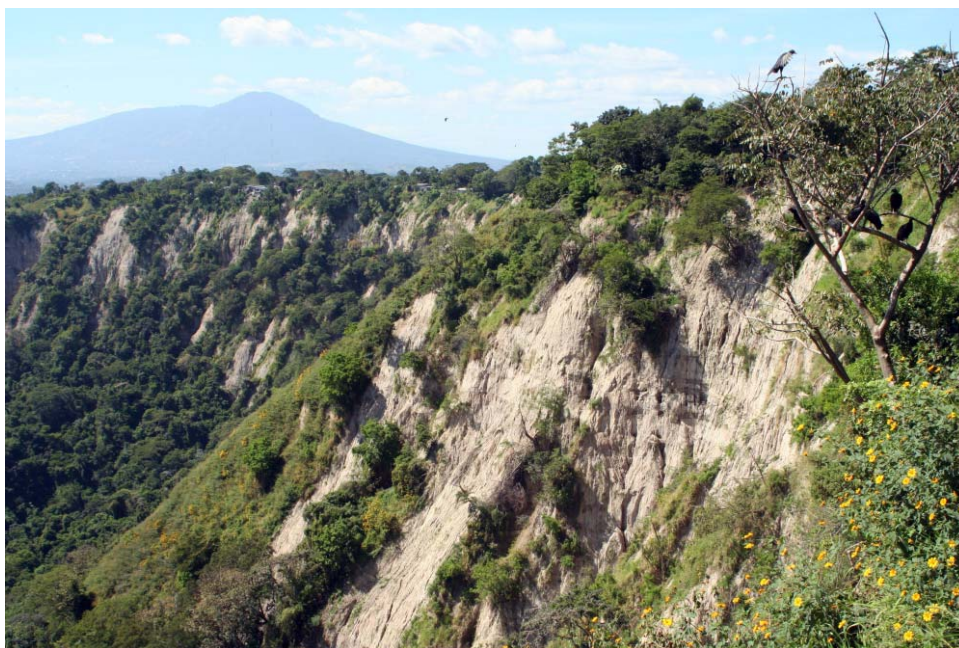
Foto No. 24

Escarpes de la Caldera Ilopango de nombre Lomas El Caracol cerca del Canton La Palma con lugares de erosión y movimientos de ladera intensos.

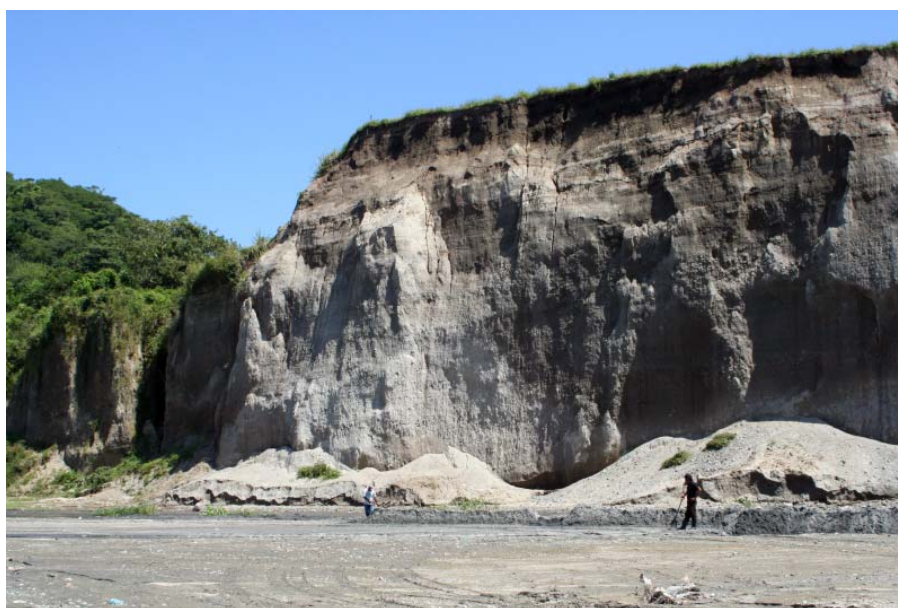
Foto No. 25  
Derrumbe por la erosión lateral del Río Las Cañas cerca de la Finca San Joaquín.

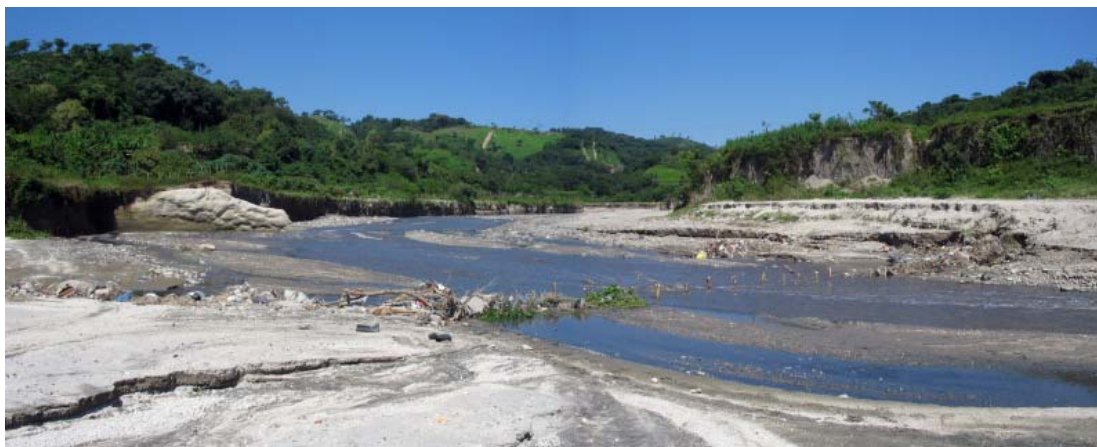
Foto No. 26  
Llanura aluvial del Río Las Cañas cerca de la Finca San Joaquín.
