## ***1. RESUMEN EJECUTIVO***

## **2. INTRODUCCION**

Lugar de trabajo: Municipio de Juayúa, Departamento de Sonsonate. El Salvador.

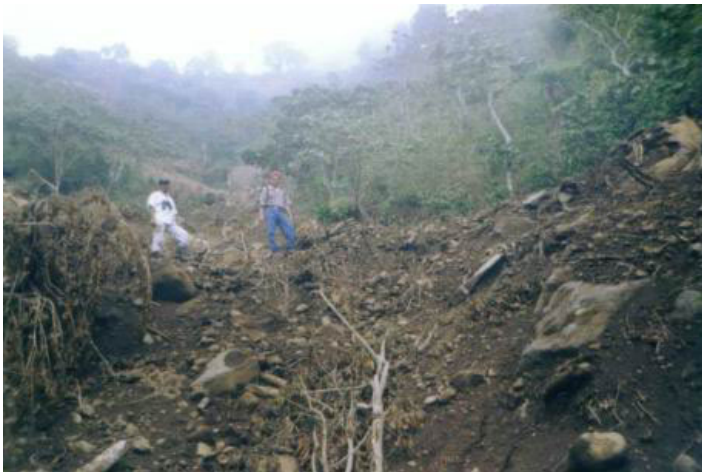
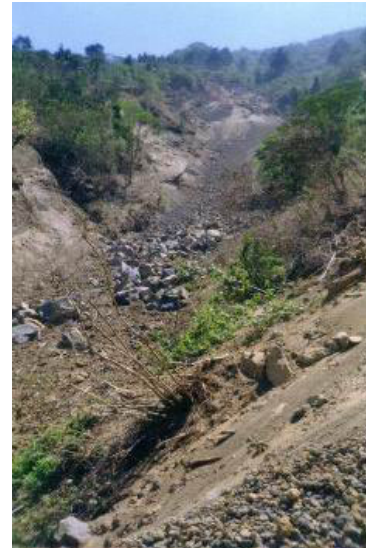
PRINCIPALES DESLIZAMIENTOS: A LA IZQUIERDA LOS DIAZ ORIENTE, DERECHA LOS DIAZ PONIENTE

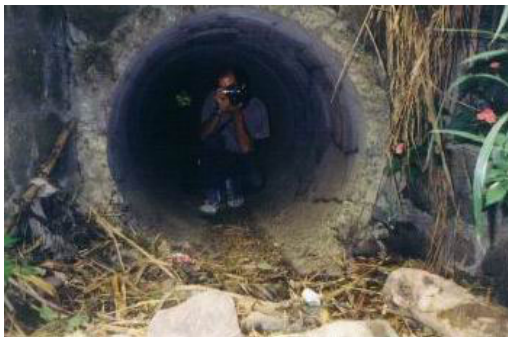
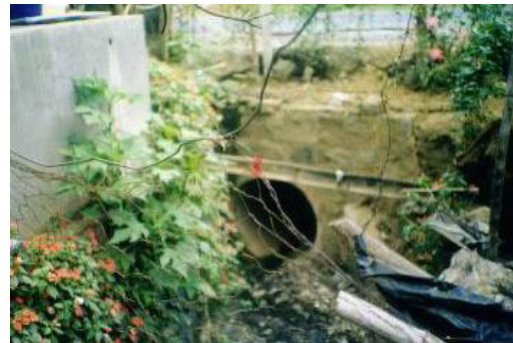
TUBERIAS DE OBRAS DE PASO: IZQUIERDA TUBERIA EN LA QUEBRADA VALLE NUEVO, DERECHA TUBERIA EN LA COLONIA RAMIREZ; AMBOS SOBRE LA CARRETERA PRINCIPAL

- b) Revisión de la capacidad hidráulica de las obras de paso (tuberías de concreto reforzado de 60" de diámetro existente en la carretera), que desalojará el caudal que generen las subcuencas en estudio, así como también las del sistema de drenaje proyectado.

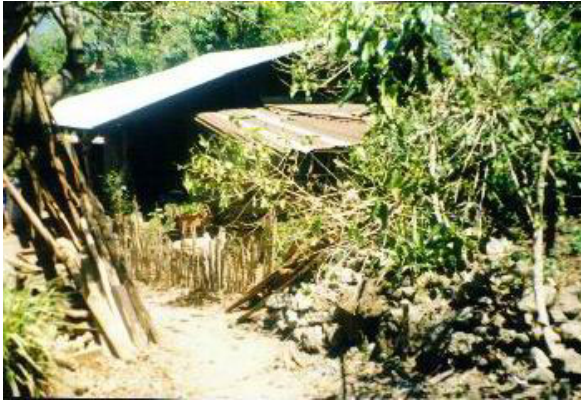
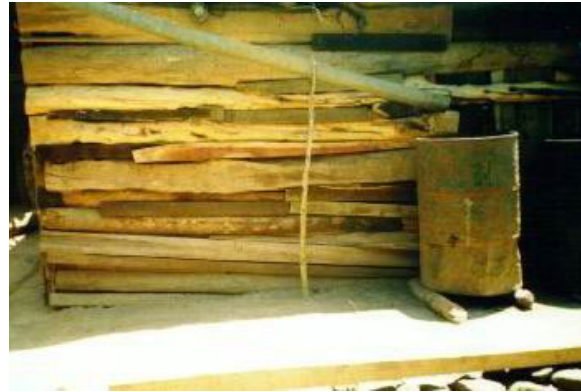
MATERIALES UTILIZADOS EN LAS VIVIENDAS: CASERIO LOS DIAZ
