Conservación de Suelos

7.1 METODO DE INVESTIGACION

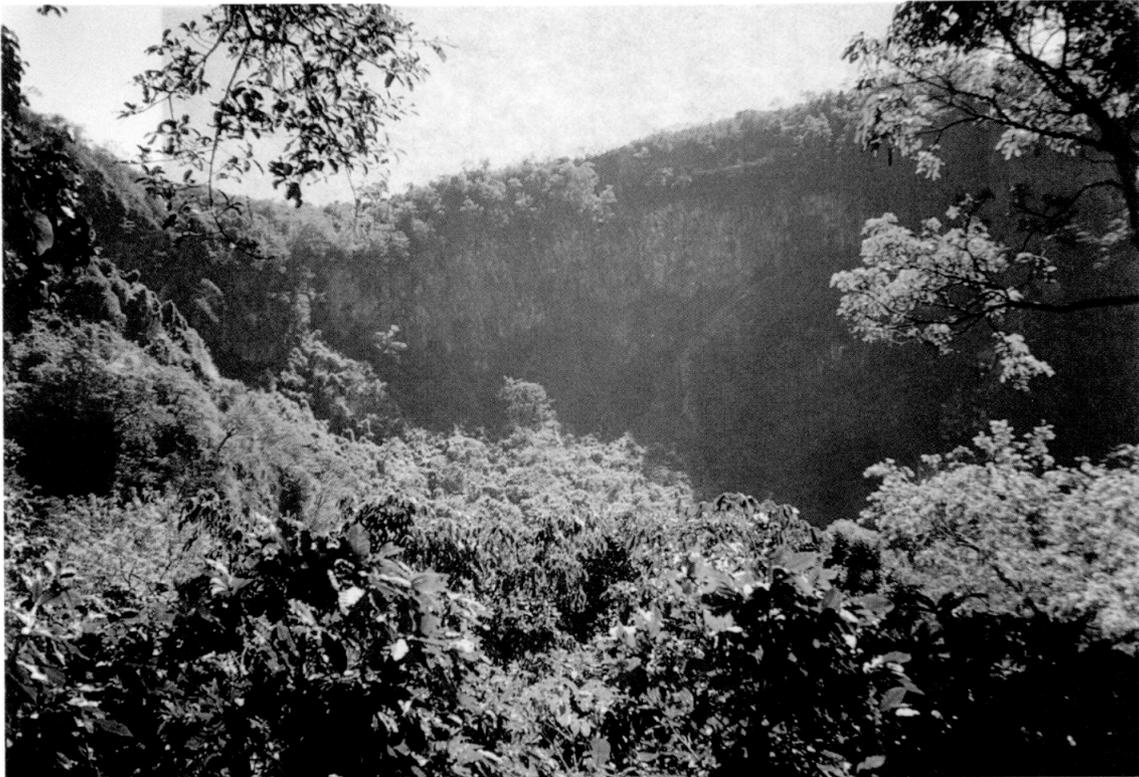
Fotografía 1. Interior del cráter del volcán de la Laguna Ciega

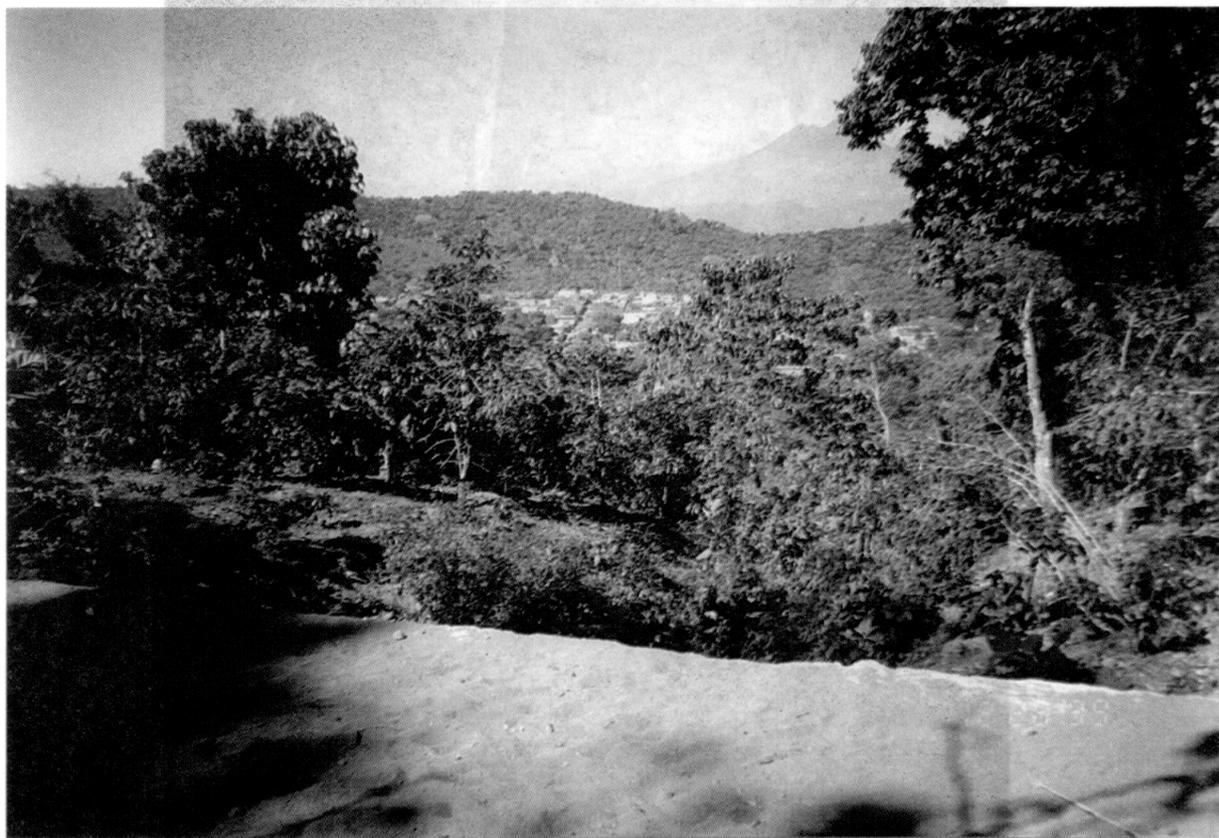
Fotografía 8. Vista a la ciudad de Berlín. Inmediatamente, colinas en un Alto Estructural. Al fondo, el volcán de San Vicente.

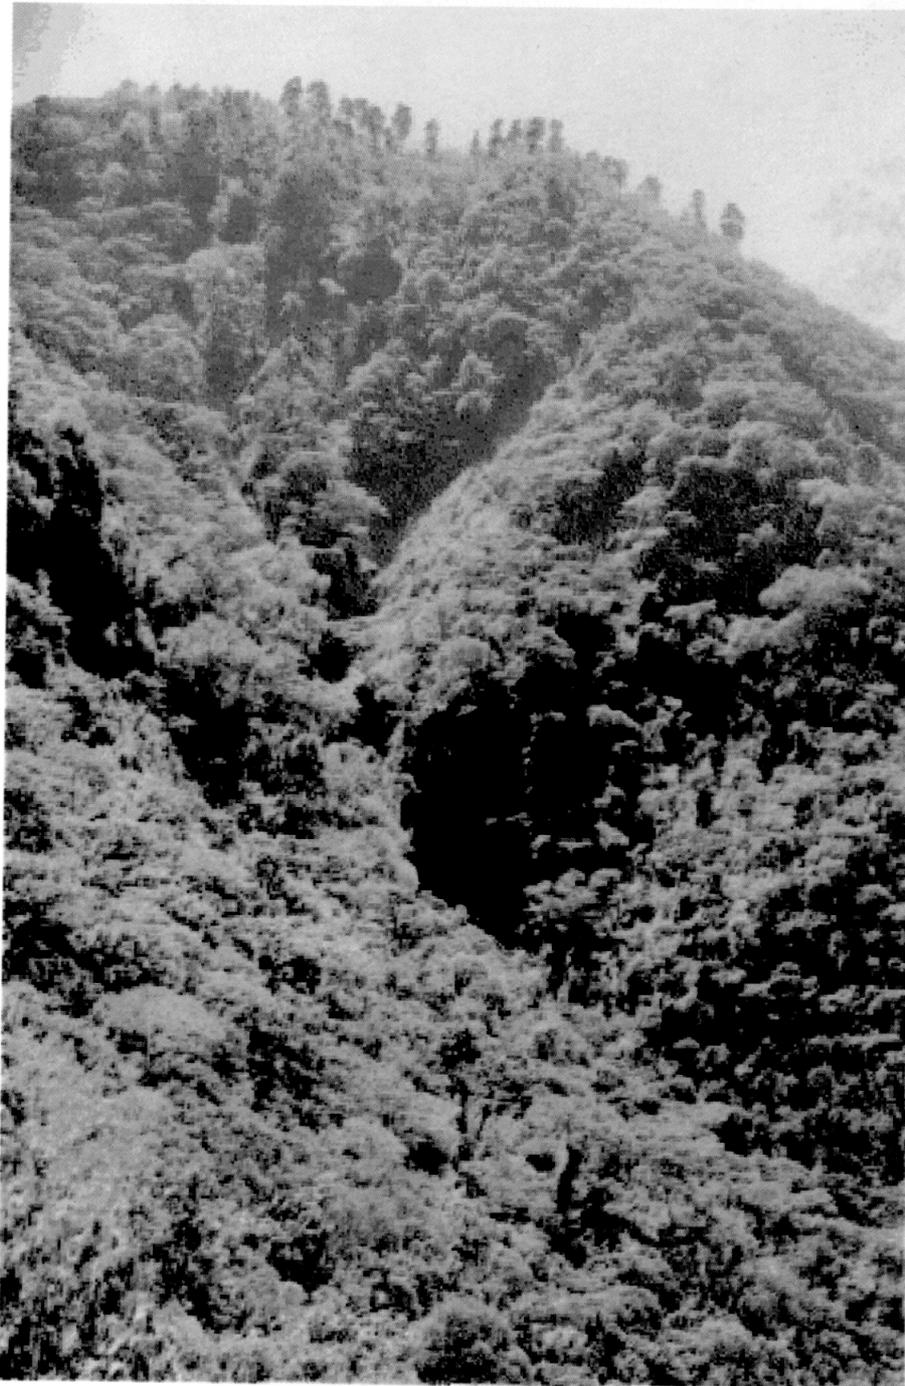
Figura 1

Cabecera de la microcuenca de la quebrada El Gallinero, en el cerro Las Palmas, aproximadamente 2 kilómetros al Sureste de la ciudad de Berlín. Obsérvese los deslizamientos de tierra con declives muy pronunciados en el centro de la cabecera. Todas estas tierras por sus pendientes mayores de 70 y 80% son de clase VIII y deben utilizarse únicamente para protección con vegetación natural, sin embargo han sido plantadas con café.

- d) Existen plantaciones de café que se extienden hasta las tierras de la clase VII y VIII, éstas áreas por la pendiente pronunciada y poca profundidad efectiva del suelo, tienen riesgo de sufrir deslizamientos en situaciones de alta pluviosidad similares a la tormenta tropical Mitch. Estas áreas, principalmente las que se encuentran en tierras clase VIII, se localizan en las cabeceras de las micro-cuencas.

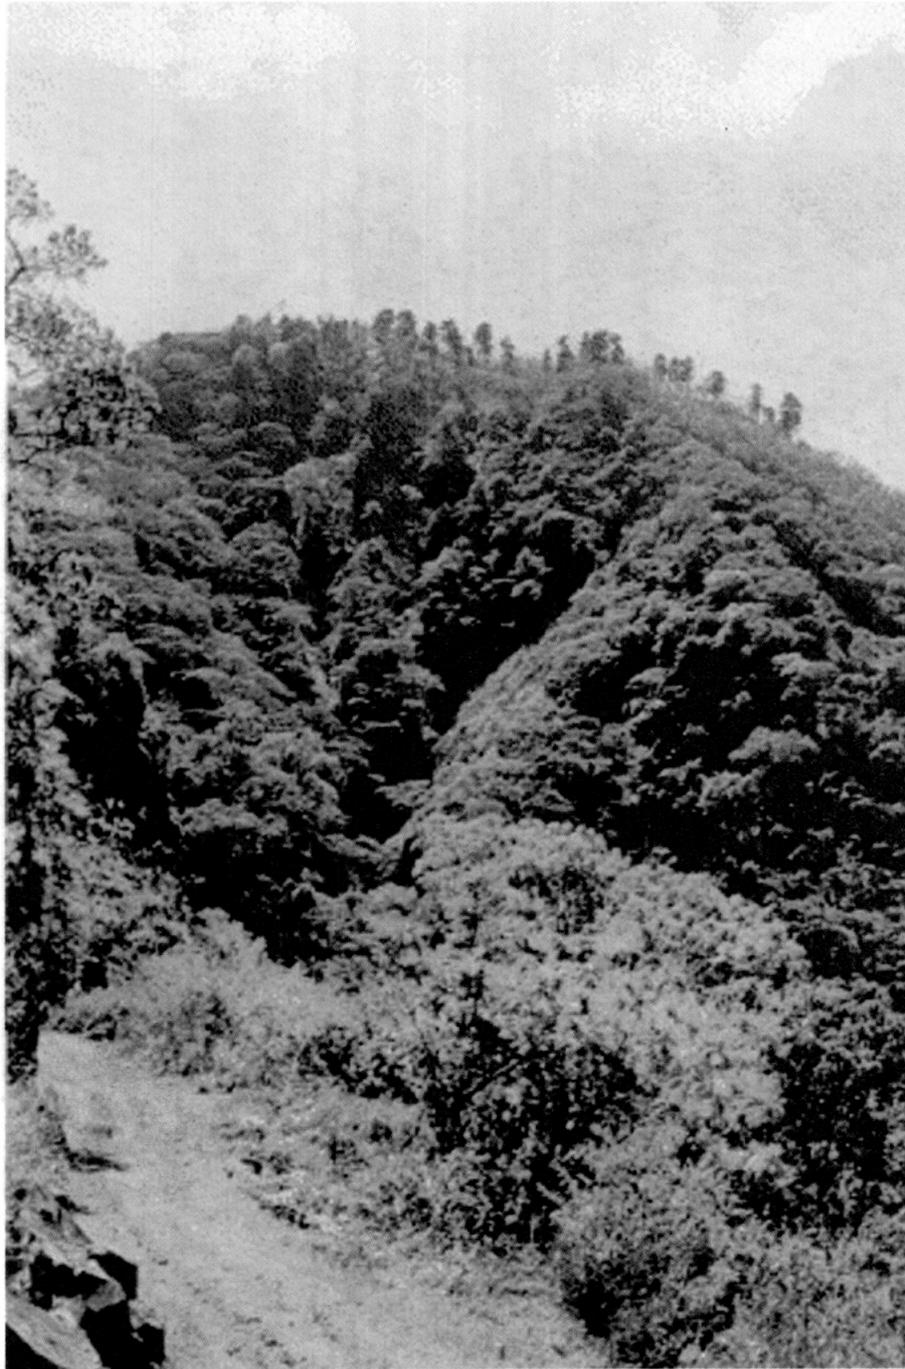
Figura 2

La misma cabecera de la microcuenca de la quebrada El Gallinero, en el cerro Las Palmas, mostrando a la izquierda un camino de acceso a fincas, éstos carecen de desagües apropiados por lo cual el escurrimiento se concentra en forma excesiva en lugares inadecuados, provocando erosión en surcos que con el tiempo se transforman en cárcavas.

El inapropiado diseño, disposición y construcción de los drenajes de la red de caminos y la falta de mantenimiento, es otra de las causas del incremento de los caudales de las quebradas y los aterramientos en las propiedades y viviendas de la parte baja de las micro-cuencas.

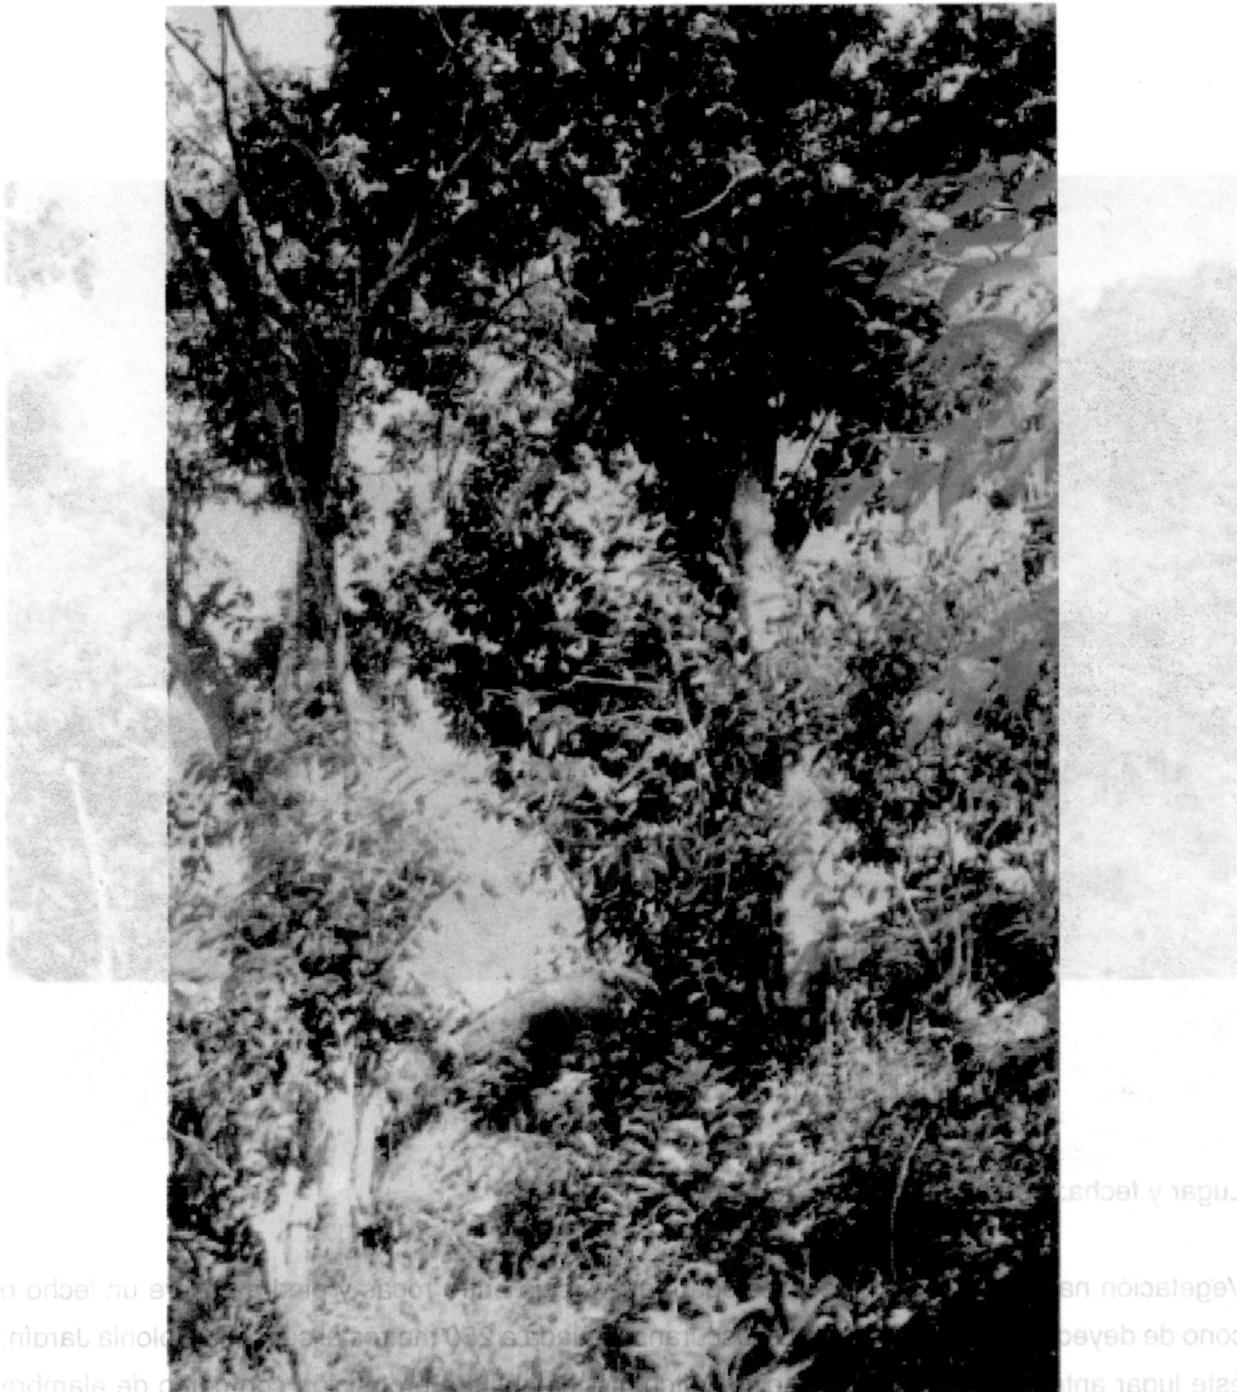
Figura 5

Interior de la quebrada El Trapiche dentro de un cafetal, mostrando árboles de gran tamaño y peso así como rocas en el borde de la pared del cauce; la fotografía se tomó desde el fondo de la quebrada

- c) En las tierras cultivadas con café bajo sombra arbórea, los drenajes naturales conocidos como quebradas tienen en los bordes de sus cauces “árboles de sombra” de gran tamaño, lo que pone en riesgo la estabilidad de las paredes de las quebradas durante los períodos de lluvias intensas con vientos fuertes.

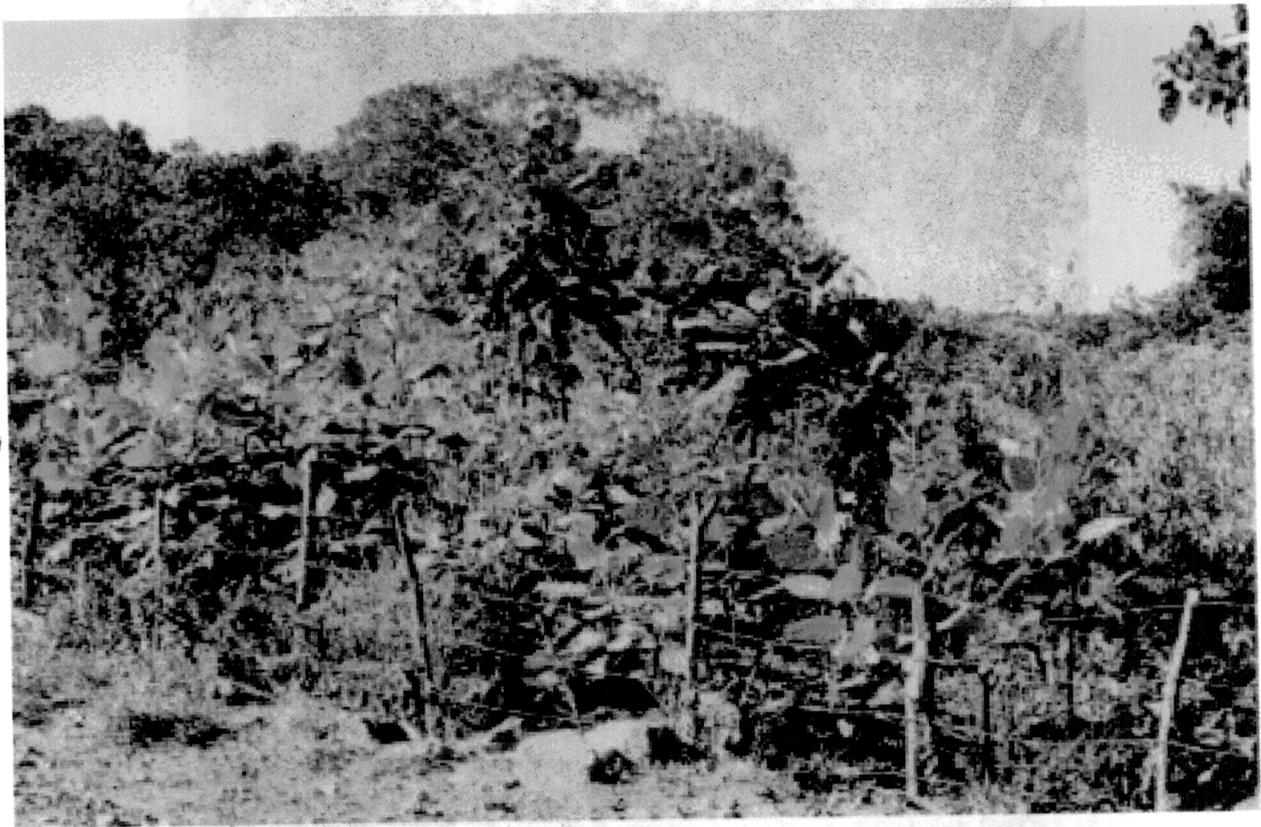
Figura 6

Vegetación natural de ocho meses de edad, que creció entre rocas y piedras sobre un lecho o cono de deyección de la quebrada La Oscurana, situada a 250 metros al sur de la Colonia Jardín; éste lugar antes de la tormenta Tropical Mitch, fue cafetal. La protección con cerco de alambre con púas ha favorecido el rápido crecimiento de gramíneas, malezas y arbustos, lo que disminuirá el escurrimiento superficial, la erosión y aumentará la infiltración del agua lluvia.
