# **RIESGOS URBANOS**

# Lo que debemos aprender a través de experiencias pasadas en los desastres por terremotos y otros desastres naturales

Kazuoh Seo

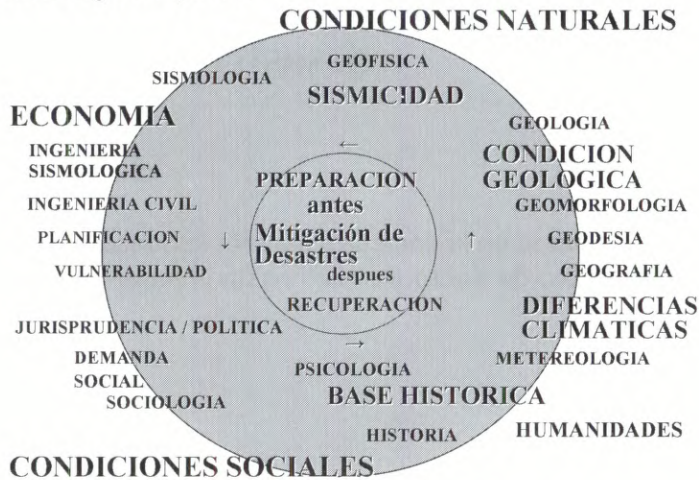
Figura 1. Características de la sociedad, incluyendo tanto las condiciones naturales y la relación entre diversos campos de investigación.

EN ESTA sección, se realiza una reseña histórica sobre los terremotos que han causado serios daños a la población japonesa. Antes de introducir ejemplos específicos, la manera como nos debemos preparar para futuros terremotos es mostrada en la Figura 1. Siempre existe una incertidumbre de cómo debemos prepararnos para futuros terremotos, por tanto, se necesita preparar estrategias y medidas de mitigación siempre basándose en experiencias pasadas. Esto es como un círculo entre experiencias pasadas y medidas futuras. Si se desea una excelente preparación, se necesita entender las bases y/o las características de nuestra sociedad incluyendo tanto las condiciones naturales y la relación entre muchos campos de investigación.

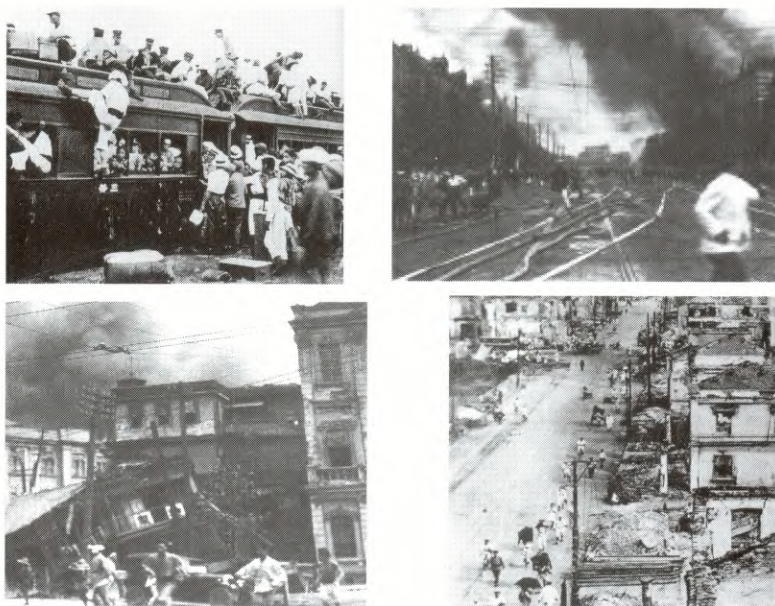
**Figura 3.** Condición catastrófica de Tokio después del terremoto de Kanto en 1923.

El terremoto de Kanto con una magnitud de 7.9 ocurrió dos minutos después del mediodía, el día 1º de Septiembre de 1923. Existen muchas publicaciones y fotos describiendo la condición catastrófica en Tokio (Figura 3). Hay muchas publicaciones científicas y técnicas sobre aspectos sismológicos, geológicos, geotécnicos e ingenieriles en detalle. Por tanto, es posible reconocer el mecanismo de la fuente y la distribución de daños en este evento. El principal problema fue el fuego justamente después del terremoto. Un científico en la Universidad de Tokio realizó un levantamiento preciso sobre el esparcimiento de los incendios en la ciudad. Las zonas centrales de Tokio y Yokohama fueron completamente destruidas por el fuego y un total de 140,000 personas murieron. En aquel tiempo, la población de Tokio era aproximadamente de 2 millones de personas. Existían sismómetros mecánicos en la Universidad Imperial que registraron el movimiento fuerte durante el terremoto, pero ninguno de ellos pudo registrar la sacudida completamente. La intensidad en Odawara, Fujisawa, Kamamura, Tokosuka en la Prefectura de Kanagawa, y Tateyama en la Prefectura de Chiba fue de 6, la cual corresponde a la máxima intensidad en la escala japonesa. La proporción total de casas colapsadas entre el total de viviendas habitadas fue más del 50% en estas áreas. Esta proporción fue del 30% en Yokohama y menos del 10% en Tokio.

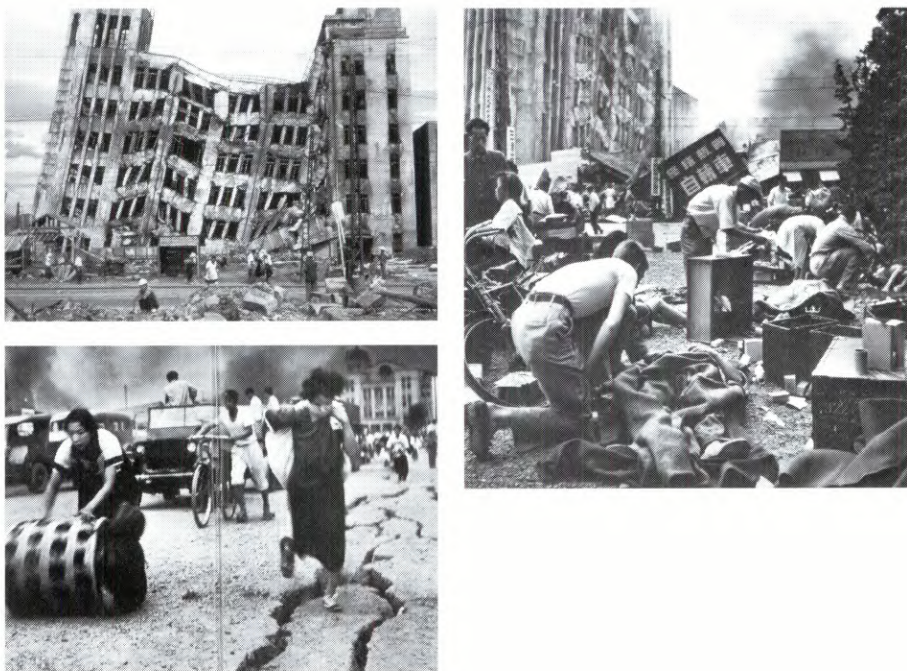
**Figura 4.** Terremoto de la ciudad de Fukui, 1948. La ciudad fue completamente destruida.

Un terremoto de carácter superficial ocurrió justo por debajo del valle de Fukui en 1948, después de tres años de la segunda guerra mundial. La población japonesa justamente estaba recuperándose de las ruinas de la guerra. El movimiento del suelo ha sido estimado con una aceleración máxima de 0.6 g, y fue tan fuerte que la ciudad de Fukui fue completamente destruida como se muestra en la Figura 4. Justamente después del terremoto, el gobierno evaluó la proporción de casas colapsadas y casas habitadas con un total del 100% en la mayoría de lugares en el valle de Fukui. Posteriormente, el Instituto de Arquitectura del Japón re-evaluó esta proporción de daños, ya que el 100% parecía ser demasiado grande. Pero se encontró una tendencia similar, aunque el 100% fue sustituido por el 80%. Cabe destacar que el efecto de sitio aparece como un factor importante en este terremoto, ya que el mayor daño ocurrió solamente en la zona de suelos blandos del valle. No hubo casas colapsadas en las afueras del valle. Después del terremoto, trabajos de campo geodésicos confirmaron el movimiento lateral de desgarre en el mecanismo del terremoto. El terremoto de Fukui también se caracterizó por grandes incendios en la región central de la ciudad.

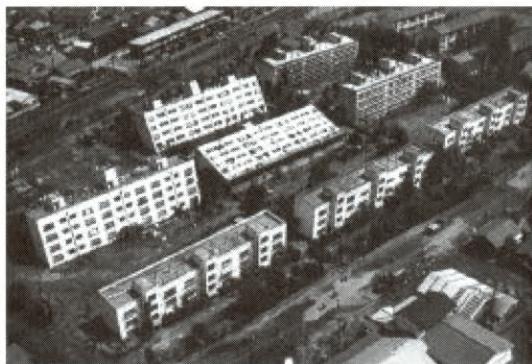
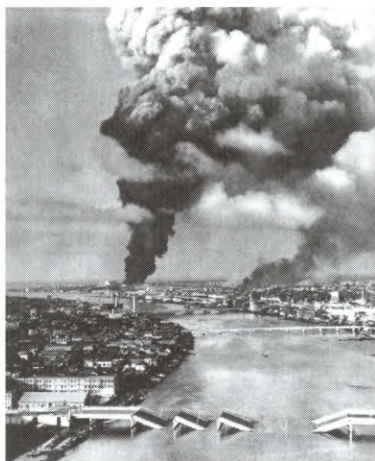
**Figura 5.** Terremoto de Niigata de 1964. Volcamiento de estructuras de concreto armado y falla en puentes debido a la licuefacción del suelo.

Un terremoto de magnitud 7.5 ocurrió en el Mar del Japón, aproximadamente a 60km de la ciudad de Niigata. Se le llamó el terremoto de Niigata, ya que el daño en esta ciudad fue muy grande a pesar de la lejana distancia de ésta al epicentro. Una característica especial de este terremoto fue el fenómeno de licuefacción en arena suelta a lo largo del Río Shinano, la cual produjo el volcamiento de estructuras de concreto armado, falla en puentes, flujos de lodo e inundaciones. Grandes reservorios de aceite se incendiaron después de un comportamiento de chapoteo debido a movimientos de largo período. Como puede verse en la Figura 5. Una mujer fue rescatada satisfactoriamente de la azotea de un edificio el cual se había volcado sin sufrir ningún daño ya que éste volcó muy lentamente después de la sacudida fuerte. También, en este caso se encontraron daños severos para condiciones de suelos blandos a lo largo del río. El centro de la ciudad de Niigata que fue desarrollado hace mucho tiempo, solamente sufrió daños leves.

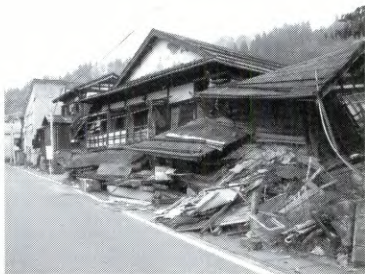
**Figura 8a.** Daños en las ciudades de Kawaguchi durante el terremoto de Niigata en 2004.

Recientemente un terremoto de magnitud 6.8 atacó el área de Chuetsu, el distrito central de la prefectura de Niigata el 23 de octubre de 2004 (Figura 8a). Las áreas dañadas se distribuyeron en algunas partes planas de ciudades locales y pueblos, pero en la mayoría de los casos, en algunas aldeas situadas aleatoriamente en las montañas. Muchas casas colapsaron y se reportó una intensidad de 7, la máxima en la escala japonesa, observada alrededor del epicentro. El número de víctimas fue de 40, no solamente por el colapso de las viviendas, sino por enfermedades y exaltación después del evento. Las líneas ferroviarias del tren bala (Shinkansen) sufrieron grandes daños incluyendo descarrilamiento, destrucción de columnas y daños en túneles. Por fortuna estas fallas no dejaron víctimas. Después de dos meses, la fuerte nieve cubrió la parte total del área dañada por un periodo de tres meses con un espesor de más de 3m. Tales condiciones dificultaron los trabajos de reconstrucción en esta zona. Se observaron varios deslizamientos de tierra en zonas montañosas

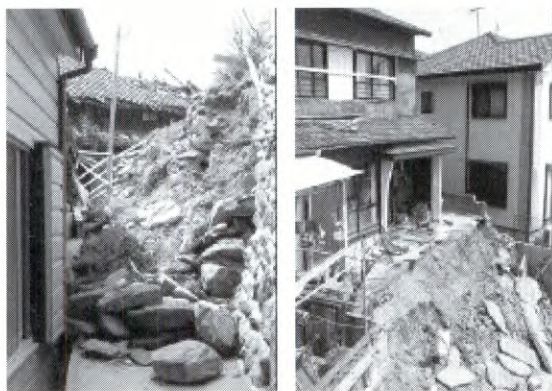
**Figura 8b** Daños en casas tradicionales causados por el terremoto de Fukuoka en 2005.

Un terremoto de magnitud 7.0 atacó la ciudad Fukuoka en distritos aledaños en la parte norte de la Isla de Kyushu el 20 de marzo de 2005 (Figura 8b). Se ha reconocido que esta zona es una de las que posee más baja actividad sísmica en el Japón. De ahí que los sismólogos afirmaron la poca confianza que existe en la predicción de terremotos. Los daños no fueron muy severos, a excepción de los localizados en una pequeña isla cercana a la zona epicentral.

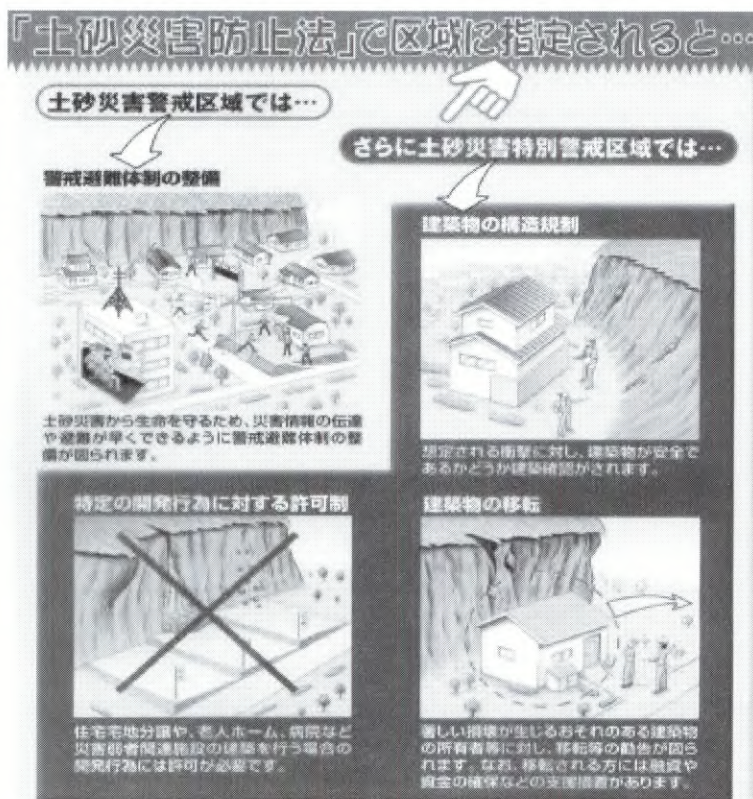
Figura 10. Nueva ley en Japón, para controlar utilización del suelo y así reducir el riesgo de deslizamientos de tierra.

El autor enfatiza y resume sus comentarios otra vez más acerca de los tópicos necesarios para establecer una ciudad libre de desastres. Asimismo, refuerza la importancia de la cooperación entre diferentes campos de investigación, ya que los desastres pueden ser concurrentes como un terremoto después de unas fuertes lluvias, o fuertes tormentas antes de un terremoto, fuertes lluvias después de una erupción volcánica, etc. De acuerdo a datos estadísticos japoneses; los desastres por lluvia causan mayor número de víctimas que aquellos por terremotos. Actualmente en el 2004, las islas japonesas han sido atacadas por 10 tifones ocasionando grandes deslizamientos e inundaciones. Una lluvia causó una precipitación de 400mm en total durante un día y medio. Recientemente, el Ministerio de Construcción preparó una nueva ley para prohibir la construcción en zonas de amenaza alta. Las erupciones volcánicas pueden ocasionar otro tipo de problemas los cuales explicará el autor en detalle en otra oportunidad. (Figura 10)

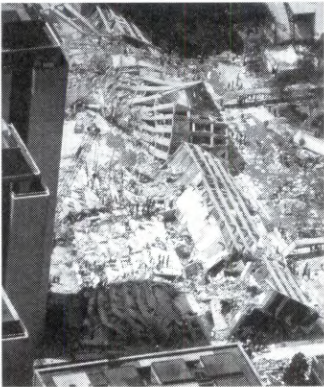
**Figura 13a.** Edificio colapsado y dañado en la ciudad de México.

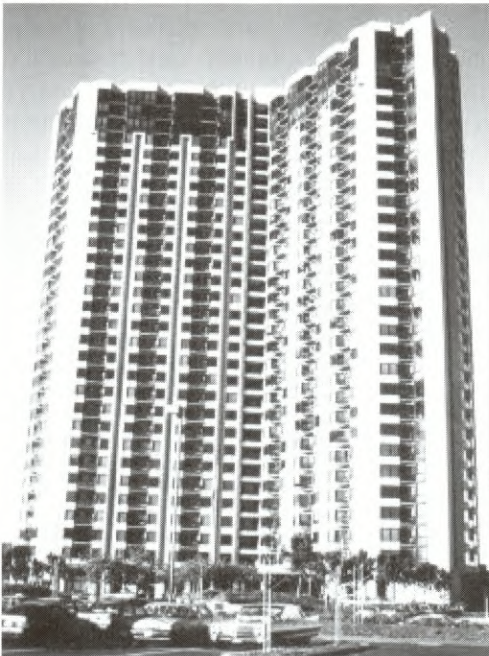
**Figura 14a.** Zona urbana de San Francisco. Se trata de ejemplificar las condiciones reales del suelo que no son apreciadas, cuando ya existen urbanizaciones.

También se examinaron las características dinámicas de las estructuras utilizando micro-trepidaciones (Figura 14a y b). El periodo fundamental de un edificio alto fue medido en 2.0s, pero el periodo predominante durante la sacudida fuerte de 1989 fue de 3.0s, debido a los efectos no-lineales.

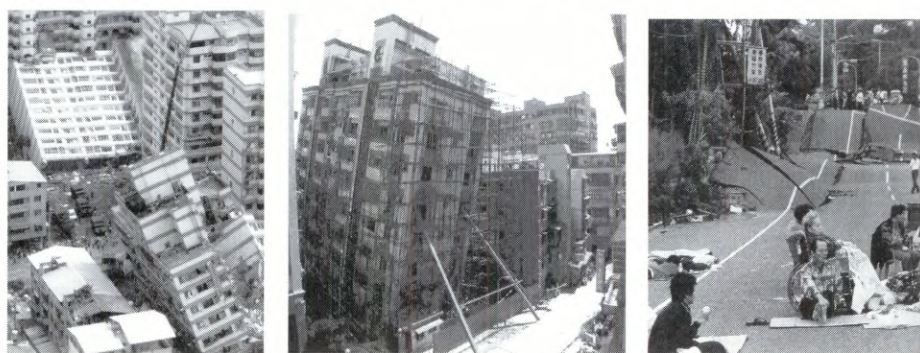
**Figura 15.** El terremoto del Chi-Chi en Taiwán, 1999.

El terremoto de Chi-Chi con magnitud 7.7 tuvo lugar en la parte central de Taiwán. Ya que fue un terremoto *entre-placa* de subducción, la ruptura de la falla inversa apareció en la superficie del suelo. Por tanto las estructuras fueron seriamente dañadas en la región epicentral (Figura 15). La ciudad capital, Taipei, se encontraba muy lejana a la zona del epicentro, por tanto el daño no fue considerable. Pero la ocurrencia de este terremoto sugiere la importancia de la micro-zonificación sísmica en el valle de Taipei, ya que la ciudad está creciendo hacia la zona con peores condiciones de suelo en el valle.

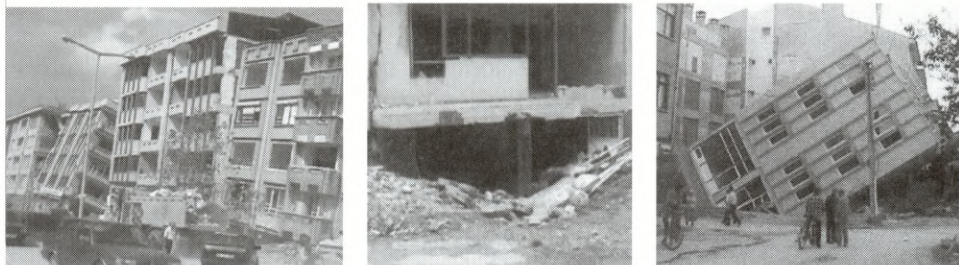
Figura 16b. El terremoto de Kocaeli en Turquía de 1999.

Turquía ha sufrido frecuentemente terremotos debido a la sección norte de la Falla Anatolia. El terremoto de 1999 con magnitud de 7.8 ocurrió en el distrito de Kocaeli es uno de ellos. La ciudad de Adaparazi sufrió severos daños debido a la condición de suelos blandos (Figura 16a y b). Se realizó un intento de evaluar el movimiento fuerte durante la sacudida principal utilizando registros de réplicas y micro-trepidaciones. Solamente una estación registró el movimiento fuerte para el terremoto principal. En primer lugar, la sacudida principal fue estimada para varias estaciones donde las réplicas fueron registradas. Como primer paso, las razones espectrales de las réplicas fueron utilizadas para obtener una función de transferencia relativa, entre una estación arbitraria que ha registrado la réplica y la estación de referencia donde el evento principal fue registrado. En el segundo paso, la razón espectral de las micro-trepidaciones se utilizaron de la misma manera para transferir la información de la estación más cercana con registro de réplica a una estación arbitraria donde se mide la micro-trepidación. La información obtenida mediante esta metodología fue distribuida y comparada con la razón de daños en edificaciones. Como resultado, se realizaron mapas de micro-zonificación para periodos predominantes y amplificación.

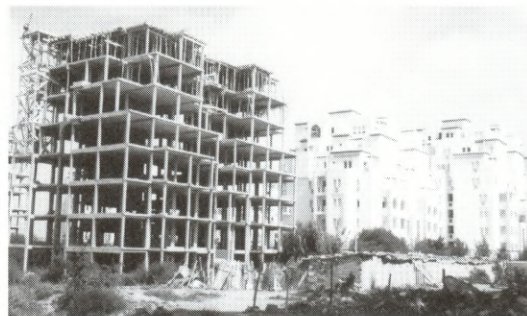
Edificio en construcción a base de concreto armado

Figura 17. Ejemplo de edificio con estructura vulnerable, en Marruecos.

Entre muchos países que han tenido desastres por terremoto, uno de los peores ejemplos es Marruecos (Figura 17). Los fundamentos de una estructura de concreto armado se basan en como combinar los marcos con las paredes ubicadas entre estos. No es imaginable la brecha entre lo que es visible durante la construcción y después de finalizarla.

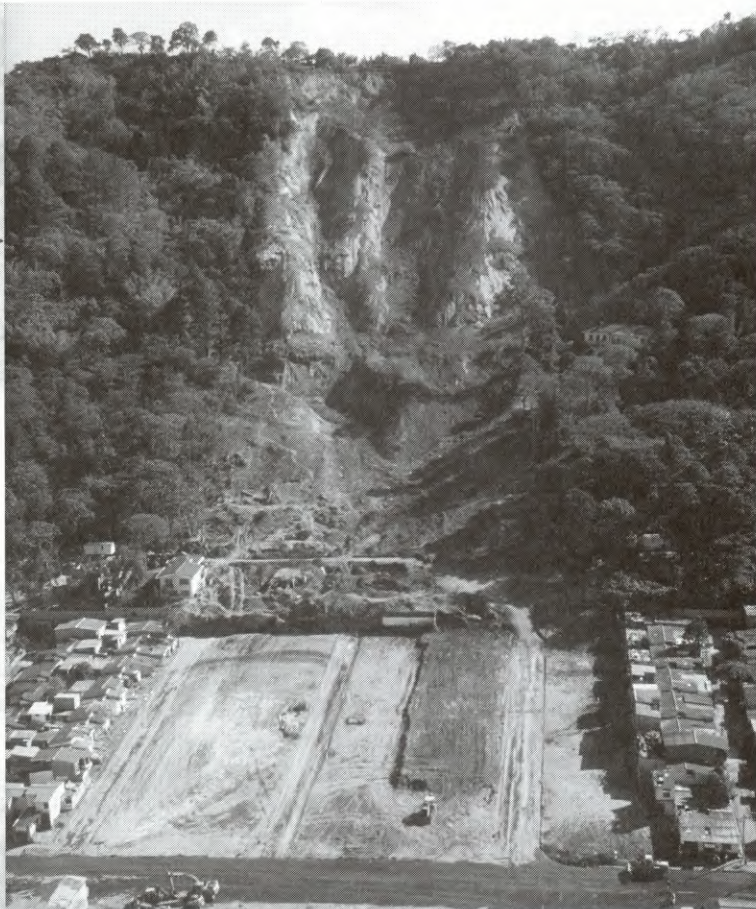
**Figura 18b.** Carretera Panamericana curva La Leona, El Salvador

El primer terremoto tuvo lugar el 13 de enero de 2001 con una magnitud de 7.8 con su epicentro en el Océano Pacífico. Este evento *intra-placa* provocó muchos deslizamientos en todo el país, ya que en su mayoría está cubierto por cenizas volcánicas ó "Tierra Blanca" (Figura 18a y b). Casas construidas de materiales tradicionales como el adobe y el bahareque fueron fuertemente dañadas, sin embargo, el bahareque tuvo un mejor comportamiento ante la sacudida fuerte que el adobe. Un segundo sismo ocurrió el 13 de febrero en la cadena volcánica dañando las mismas casas tradicionales.
