**MINISTERIO DE MEDIO AMBIENTE  
Y RECURSOS NATURALES**

**INFORME TECNICO DE LA BAJA PRESION EN EL  
PACIFICO Y HURACAN IDA Y SU IMPACTO EN EL  
MEDIOAMBIENTE**

**NOVIEMBRE 2009**

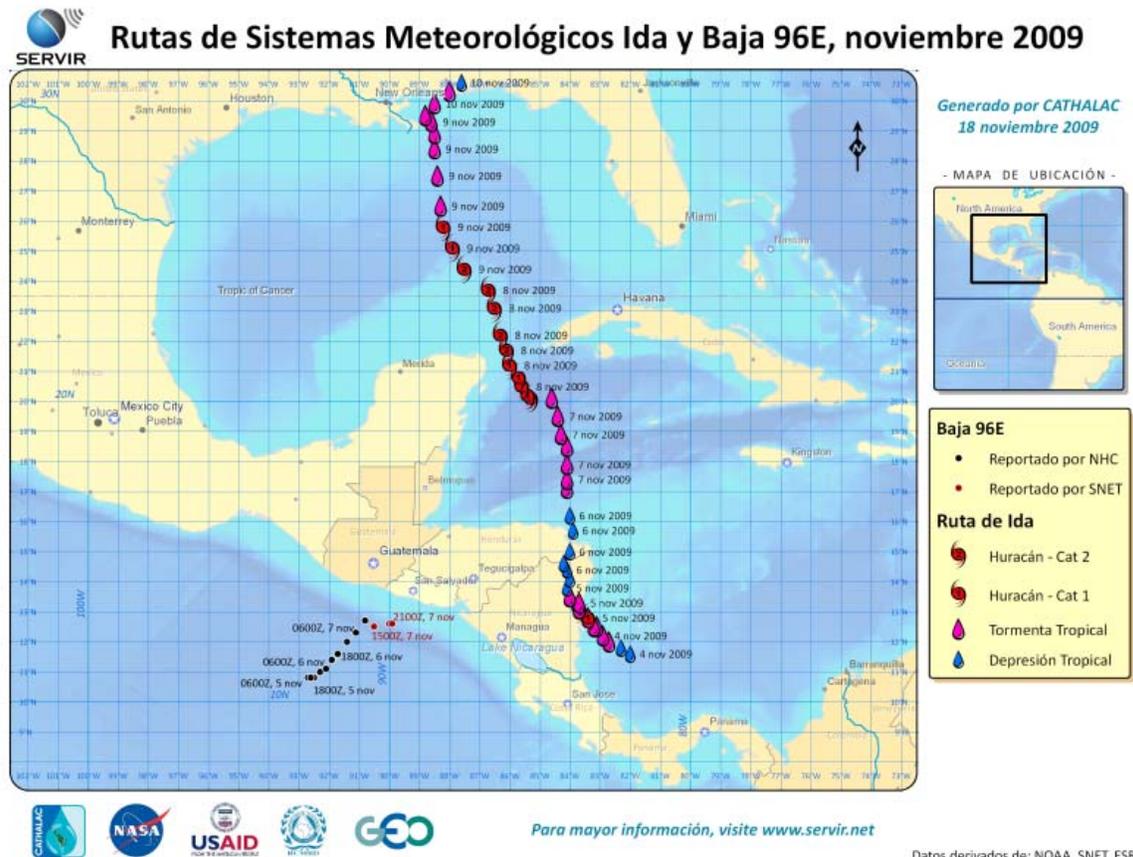
Figura 1

El sábado 7 de noviembre la Tormenta Tropical IDA se fortaleció en aguas del mar Caribe. El sistema de Baja Presión ubicado al suroeste de El Salvador, se observó en proceso de debilitamiento. Sin embargo, a partir del medio día, se comenzaron a registrar lluvias de moderada intensidad, principalmente en la zona paracentral. En el Anexo No. 2, se presenta la trayectoria de la Tormenta Tropical IDA en el mar Caribe y de la Baja Presión en el Océano Pacífico.

Trayectoria Sistemas Meteorológicos IDA y Baja Presión en el Océano Pacífico

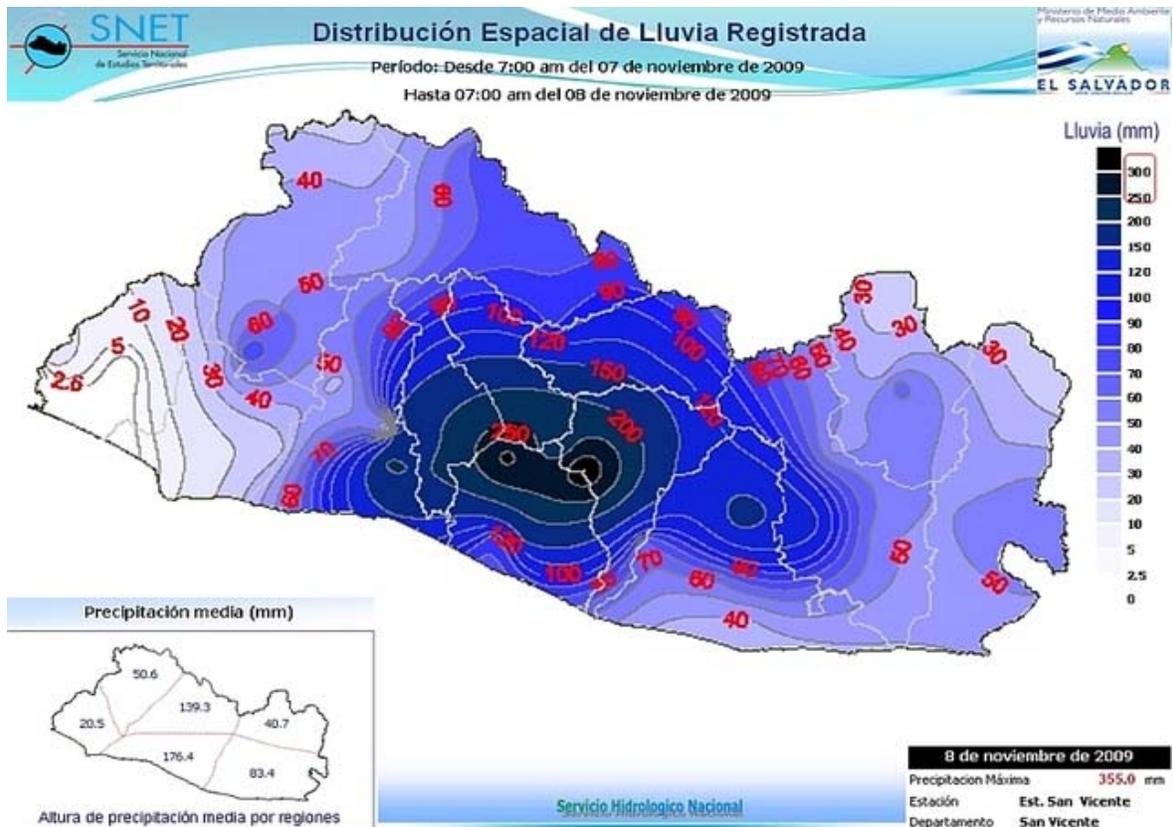
Mapa 2 Lluvia acumulada desde las 7:00am del 7 de noviembre a las 7:00am del 8 de noviembre

La distribución espacial de la lluvia muestra la alta concentración de precipitación en los departamentos de San Salvador, La Paz y San Vicente.

Mapa No.2: Lluvia acumulada desde el día 7 al día 8.

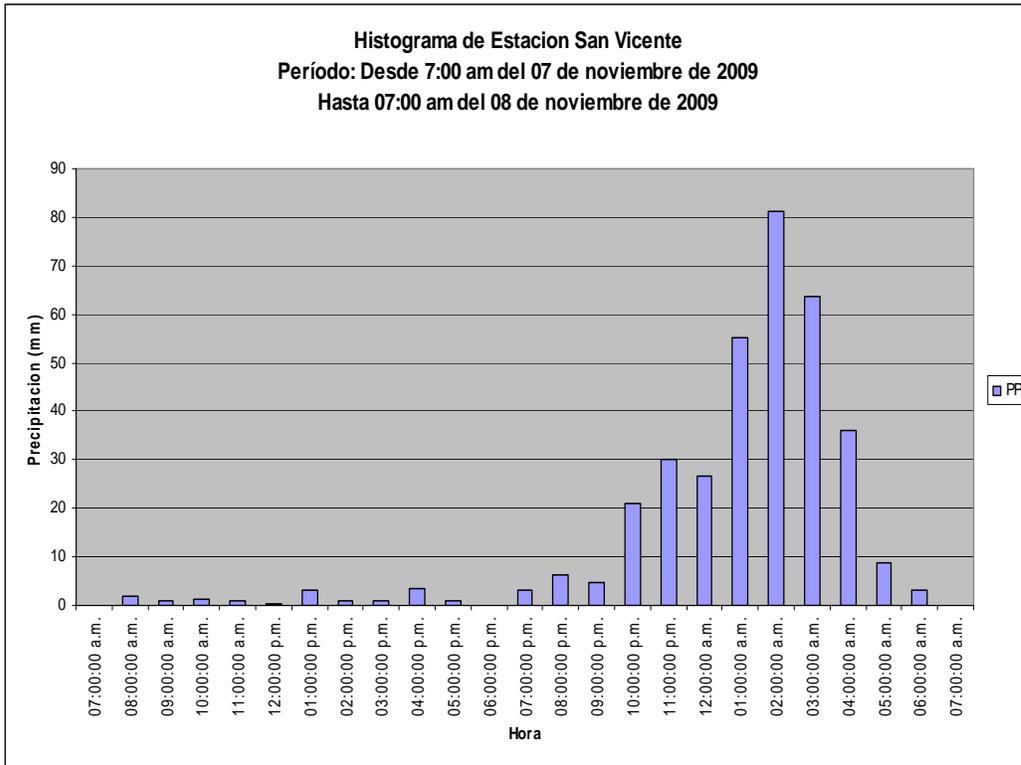
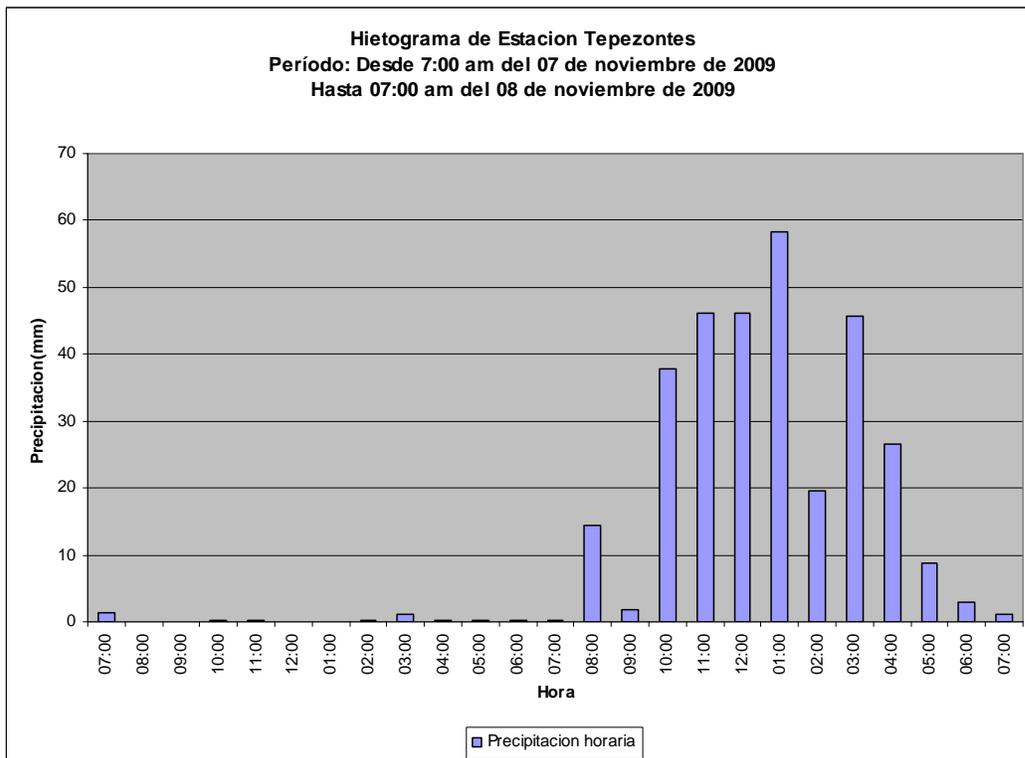
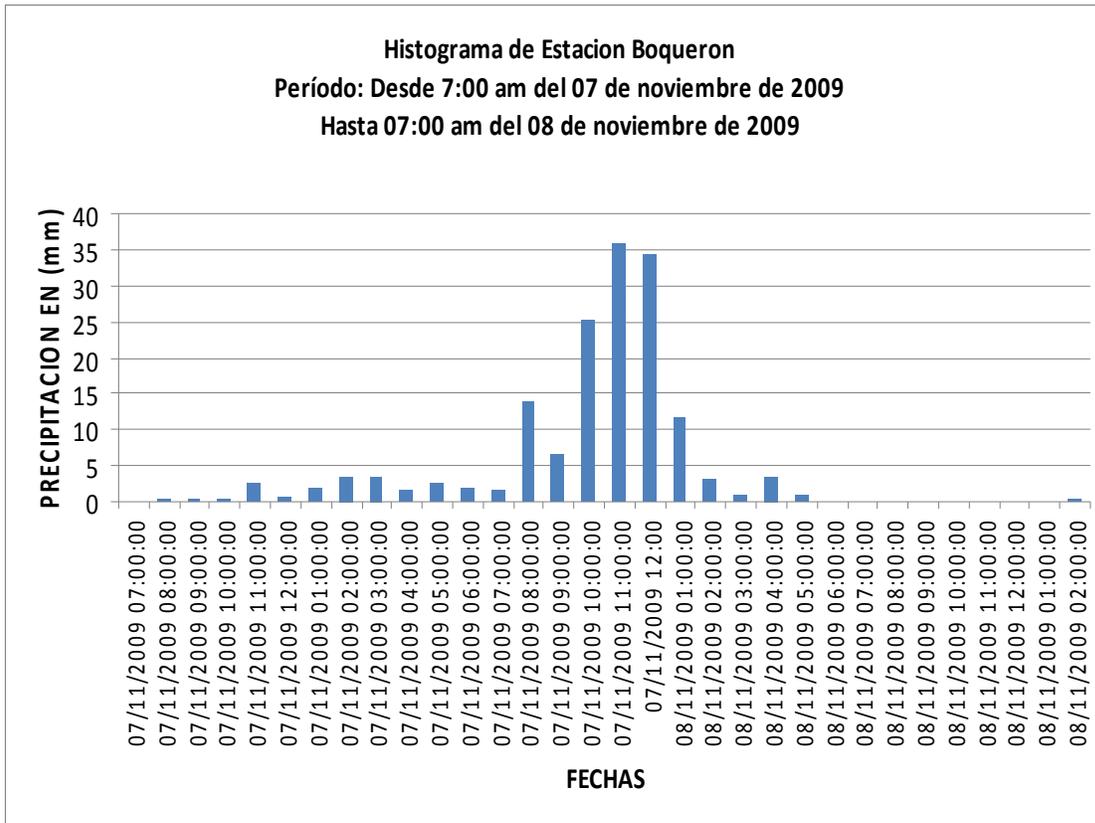
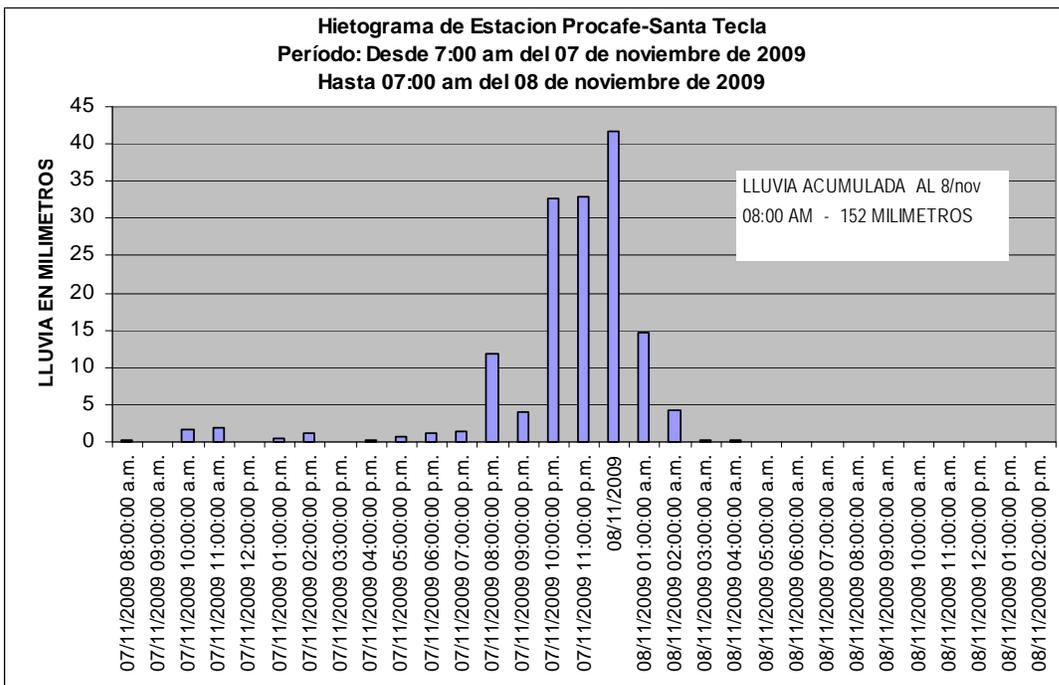
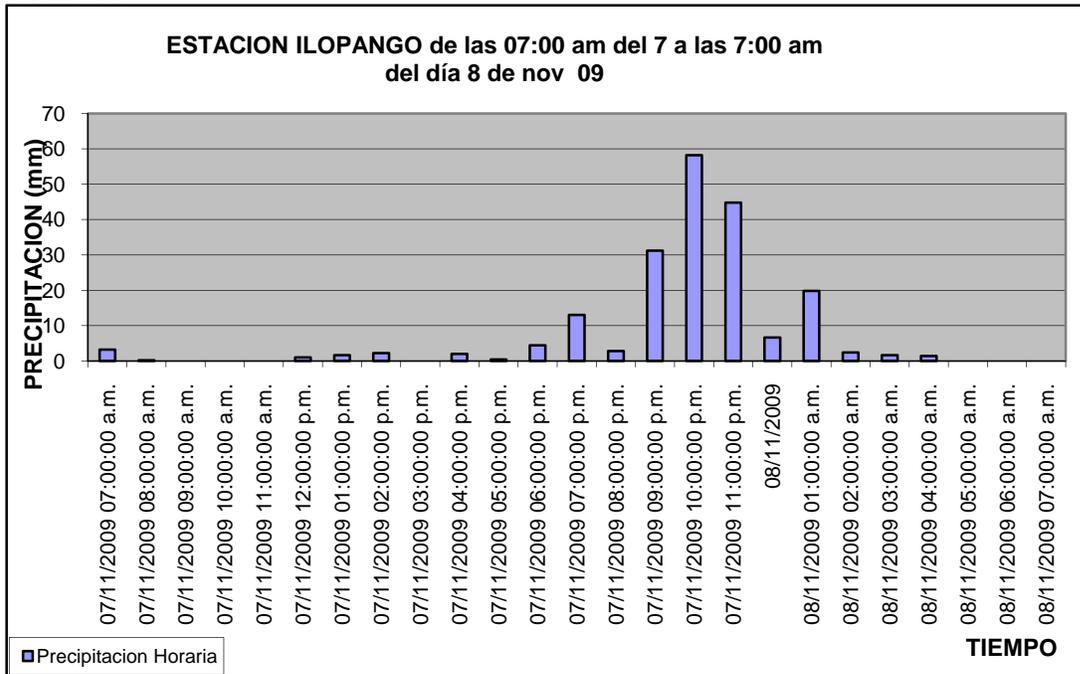
Gráfica 1 Distribución temporal de la lluvia.

La distribución temporal de la lluvia se muestra en los histogramas de las estaciones de San Vicente, Tepezontes, Boquerón, Procafé e Ilopango. En los histogramas se puede observar la acumulación de altas cantidades de lluvia en un período de seis horas.

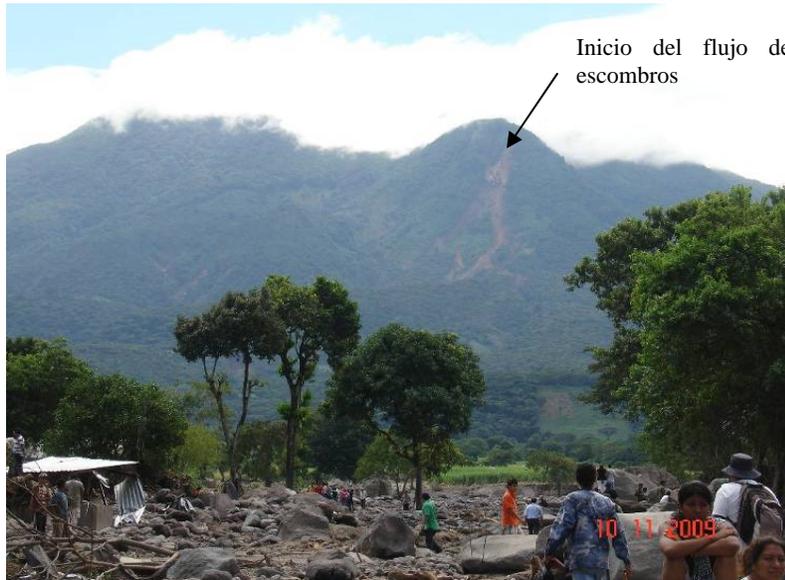
Foto 1. Al fondo, cima occidental del volcán de San Vicente. A una altitud de aproximadamente 1800 msnm, se observa el área donde inició el deslave que impactó en la ciudad de Verapaz.

Desde la zona alta del volcán de San Vicente iniciaron correntadas o flujos de escombros, que se encausaron por la quebrada La Quebradona en dirección a Verapaz.

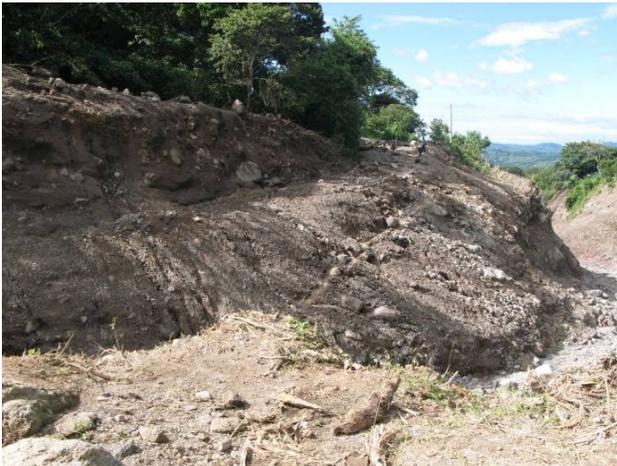
Foto 2. Destrucción del puente que conectaba el Caserío San Emigdio con el de Agua Agria.

Durante su trayecto, en la cota 760 msnm, después de haber recorrido 3.5 km desde su origen, destruyó completamente el puente que une el Caserío de San Emigdio con el de San Francisco Agua Agria (Foto 2), se estima que la altura del caudal del flujo fue de aproximadamente 5 metros en este punto.

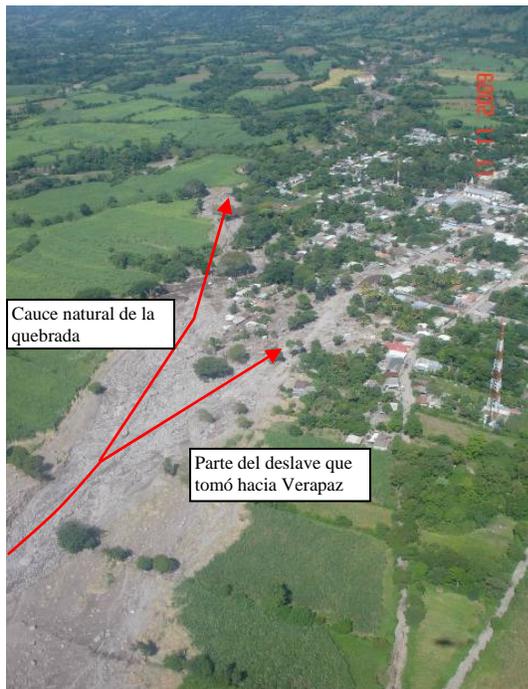
Foto 3. Dirección del cauce natural de la quebrada La Quebradona y su bifurcación hacia la ciudad de Verapaz.

A 500 metros antes de Verapaz (cota 640 msnm), el flujo entró a un meandro o curva de la quebrada. Al salir de éste se bifurcó, y una parte siguió el cauce natural de la quebrada, en dirección al puente que une Verapaz y Guadalupe, destruyéndolo completamente y la otra parte cargada de bloques de hasta 3 m de diámetro, continuó en dirección a Verapaz (Foto 3), descargando rocas, gravas, arena, troncos de árboles y lodo, causando daños en la población e infraestructura (Fotos 4).

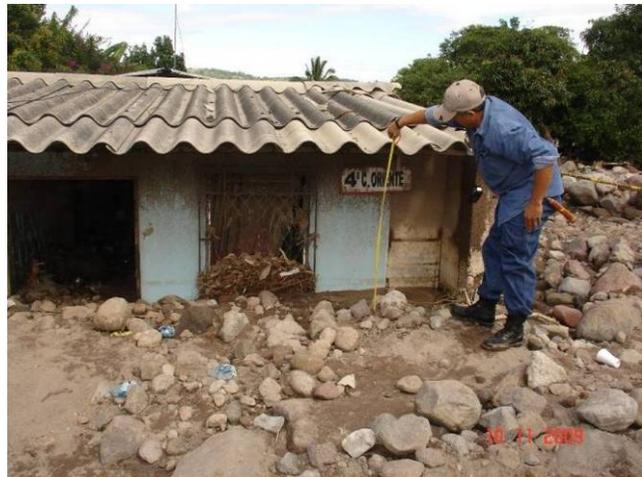
Foto 4. Daños en la ciudad. Casa de la 4° Calle Oriente inundada por lodo y bloques. La medida que se muestra en la foto es de 1 m, por lo que el espesor del material es de 1.20 m, siendo la altura de piso a techo de 2.20 m.

De acuerdo con los datos obtenidos, se calculó un volumen aproximado de 240,000 m<sup>3</sup>. El recorrido aproximado desde el inicio del flujo hasta la parte final de la zona de depósito se estimó en 6 kilómetros. A la entrada de Verapaz, la altura del flujo fue de 2 metros.

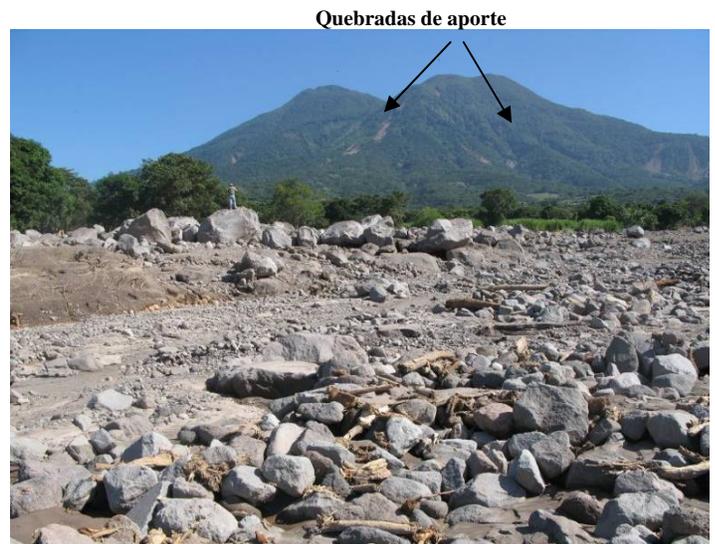
Foto 5. Panorámica del volcán de San Vicente mostrando las quebradas que aportaron material a la quebrada El Derrumbo.

La zona de inicio del deslave se ubica aproximadamente a 1800 msnm en el flanco norte del volcán de San Vicente, teniendo el aporte adicional de otras quebradas que se unieron al cauce de la quebrada El Derrumbo (Foto 5).

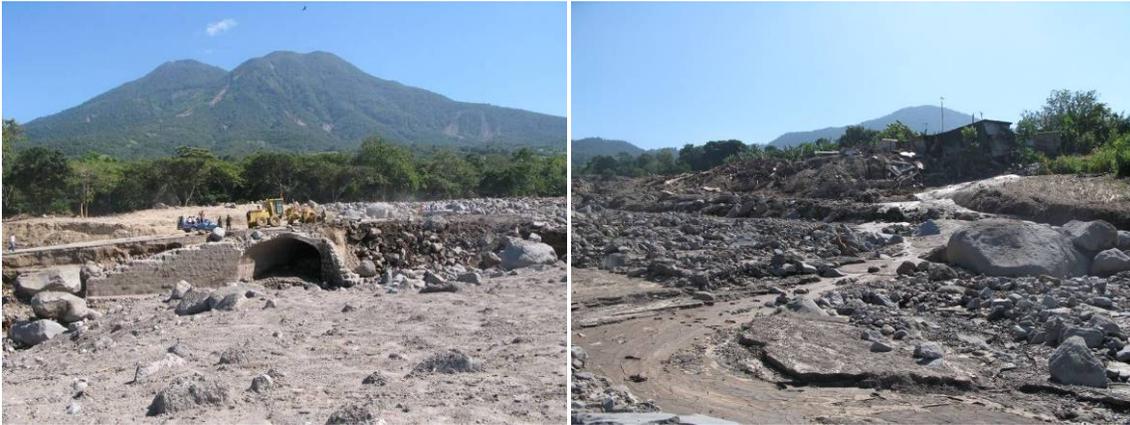
Fotos 6 y 7. Izquierda. Estado actual del puente a la entrada de la Ciudad de Guadalupe. Derecha, Destrucción de viviendas ubicadas en Colonia Santa Rosa

Este flujo destruyó los puentes (bóveda) a la entrada de la ciudad de Guadalupe (foto 6), el que conduce al cementerio, así como casas de habitación de la Colonia Santa Rosa (foto 7).

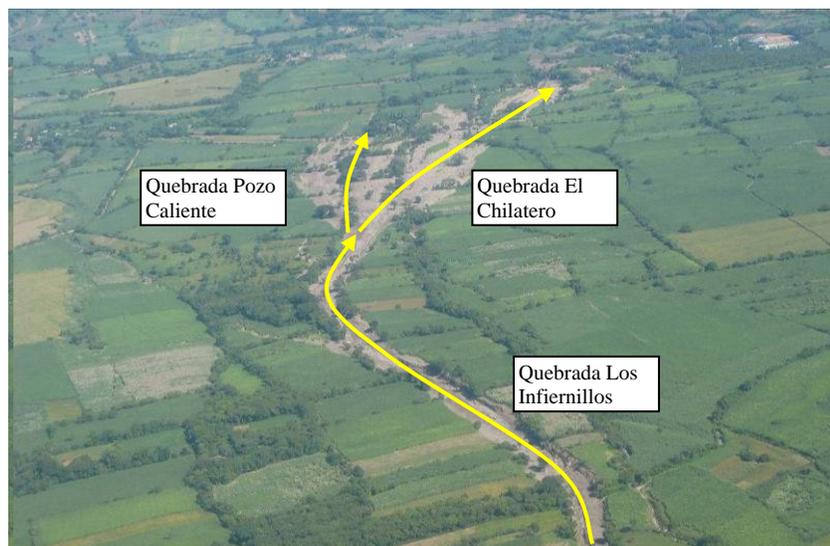
Foto 8. Vista aérea del cauce de la quebrada Los

Infiernillos (Agua Agria) y el inicio del abanico aluvial.

El flujo de escombros en la quebrada Los Infiernillos (Agua Agria) se originó aproximadamente a 1800 msnm. Desde la zona del desprendimiento hasta el punto donde el deslave llega a la zona de depósito, tuvo un recorrido de unos 6 km. La zona donde el flujo de escombros comienza a formar la zona de depósito se encuentra en la cota 635 msnm. En esta zona el depósito se emplazó entre dos quebradas menores conocidas por Pozo Caliente y El Chilatero, desplazándose en esta última un máximo de 1300 m y un ancho máximo de 345 m (fotos 8).

Este lahar al atravesar la carretera pavimentada entre Tepetitán y Verapaz hizo perder el acceso quedando incomunicados los municipios de Verapaz y Tepetitán durante 4 días. Además se tuvo el daño al cultivo de caña, la destrucción de las obras de pasos (puentes y bóvedas) en la línea del tren y la carretera.

Los cálculos preliminares del área y el volumen del flujo de escombros depositado en el abanico aluvial, son: Área de 218,438 m<sup>2</sup> y el volumen es de 250,000 m<sup>3</sup>. En el depósito de escombros, el bloque más grande encontrado fue un megabloque de 5.7 x 3.7 x 3.2 metros.

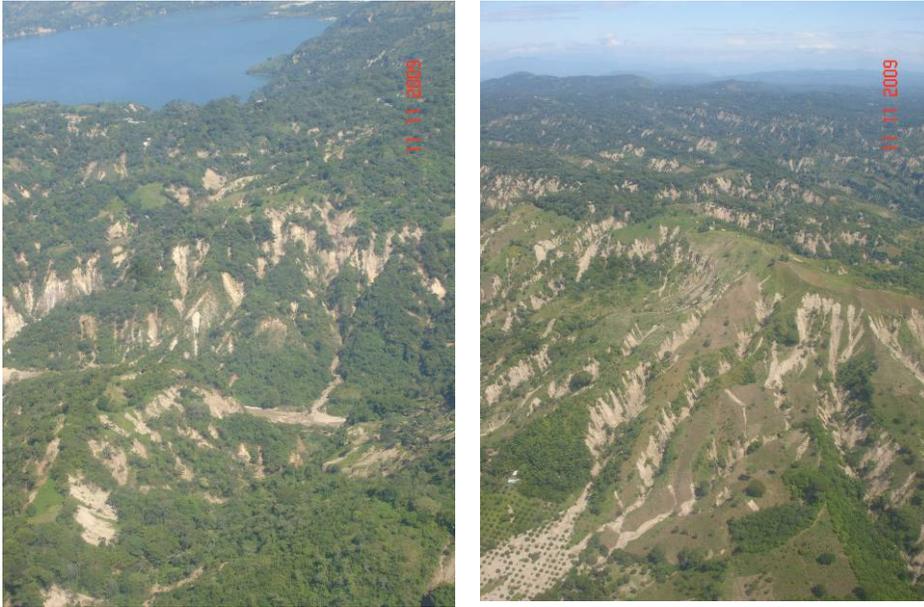
Foto 9. Deslizamientos en la zona oriental del Lago de Ilopango.

Durante los vuelos de reconocimiento aéreo que se han realizado se han observado un sinnúmero de deslizamientos en las zonas comprendidas por las poblaciones de Paraíso de Osorio, San Emigdio, Santa Cruz Analquito, San Ramon y Candelaria, todos estos ubicados al oriente del Lago de Ilopango (foto 9). La mayoría de ellos se trata de fallas superficiales de poca extensión y espesor, pero que en conjunto hacen que su afectación sea mayor.

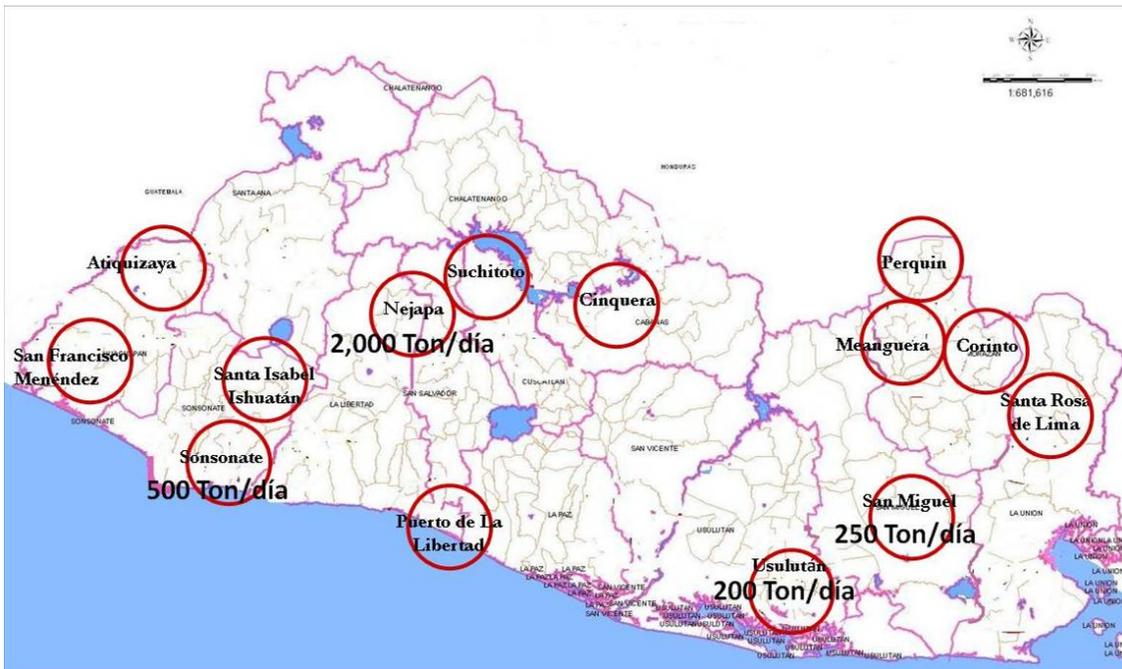
Mapa 6. Ubicación geográfica de los rellenos sanitarios autorizados en El Salvador año 2009

Actualmente los desechos sólidos producidos en la áreas urbanas de las municipalidades son dispuestos en rellenos sanitarios autorizados por el MARN, funcionando un total de 15 rellenos sanitarios, 5 de los cuales reciben el 95% de los desechos recolectados; el resto son rellenos sanitarios manuales o semi-mecanizados con capacidades menores a las 20 toneladas diarias.
