La microcuenca del río Yamabal, en el sector sur poniente de Morazán, se consideró representativa para la ponderación de los factores condicionantes de inestabilidad y su posterior extrapolación a todo el Departamento. Los criterios de selección de esta área fueron los siguientes:

## e) Ponderación de factores condicionantes con Círculos de Susceptibilidad

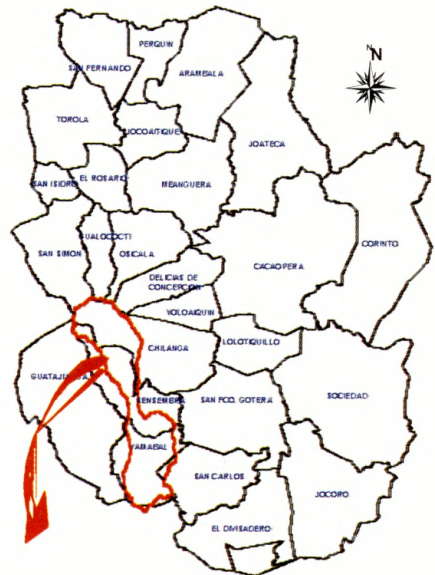
- **Representatividad:** Por ser una área donde se producen de forma recurrente dos de las amenazas tratadas en este estudio: inestabilidad en laderas e inundaciones.
- **Ubicación geográfica:** El río Yamabal es tributario del río Grande de San Miguel, que drena la segunda cuenca más grande del país y que presenta problemáticas recurrentes de inundaciones en su parte más baja.
- **Importancia como recurso hídrico:** La microcuenca, que incluye en su parte alta parte del cerro Cacahuatique, es una de las principales zonas abastecedoras de agua del departamento.
- **Disponibilidad de información existente:** Se pudo recopilar información secundaria de esta área.
- **Necesidad existente de la instalación de un Sistema de Alerta Temprana** por inundaciones, debido a que se trata de una problemática recurrente en este sector.

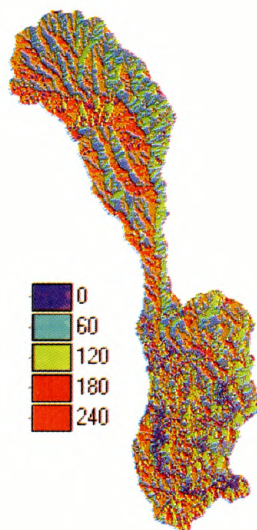
Posteriormente, con el análisis en el Sistema de Información Geográfico se superpusieron los mapas de factores ya ponderados para dar como resultado el mapa de susceptibilidad a desprendimientos y a deslizamientos traslacionales, donde se visualizan las áreas con mayor y menor tendencia a la movilización, según cinco rangos de susceptibilidad (ver capítulo V).

**MAPA ORIGINAL**

**MAPA CON PESO**
