RESUMEN

El propósito de este Reporte no es de presentar un documentol muy científico de la formación del lago de Coatepeque y de las variaciones de sus niveles de agua sino mas bien informaciones en documento muy accesible a todas las personas interesadas a conocer la historia de la formación de este lago, así como los fenomenos de las variaciones de sus niveles de agua.

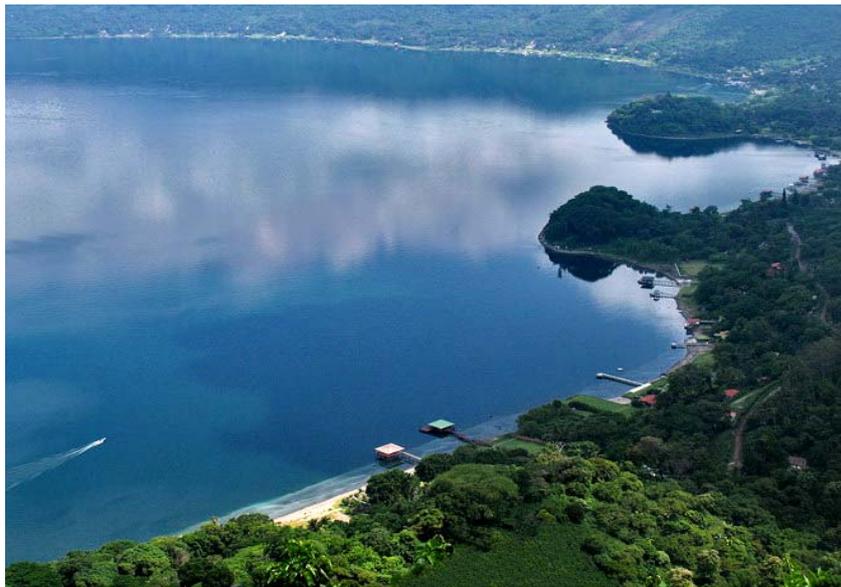
Es decir que en aquellos tiempos el nivel del lago era mucho mas alto que ahora y las dos penínsulas al Norte (actualmente llamados “Los Antejos” y que aparecen en la fotografía aquí abajo) eran **“Islas”** “sin ninguna conexión con la caldera ¡!

Figura : Las dos Penínsulas de los “Antejos”

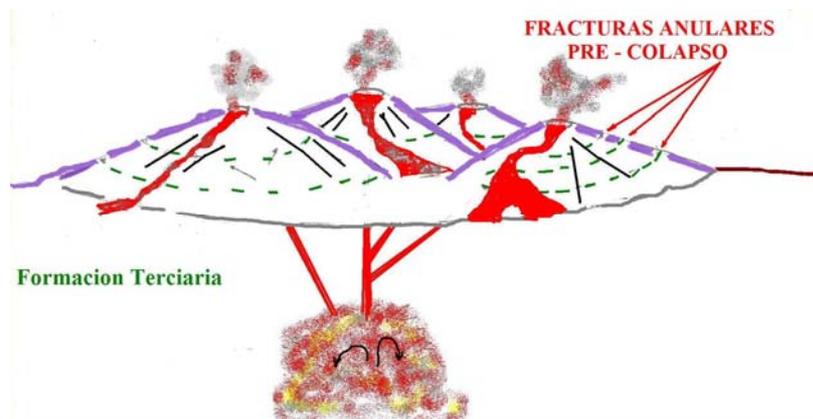
Figura 2: Paisaje del grupo de volcanes del Coatepeque en la época Terciaria. (Modificado del documento del Ingeniero Samuel Ortiz – 1976)

La Figura 1 presenta un paisaje del grupo de volcanes que existían en el Terciario en el área de Coatepeque.

En esta Figura 1 se nota que todos los volcanes están conectados y abastecidos por una gran cámara magmática. Los geólogos lograron entender que la última erupción de estos volcanes fue muy explosiva y emitió una enorme cantidad de productos de pómez, cenizas y lavas piro clástico, que se distribuyeron ampliamente alrededor de sus centros volcánicos.

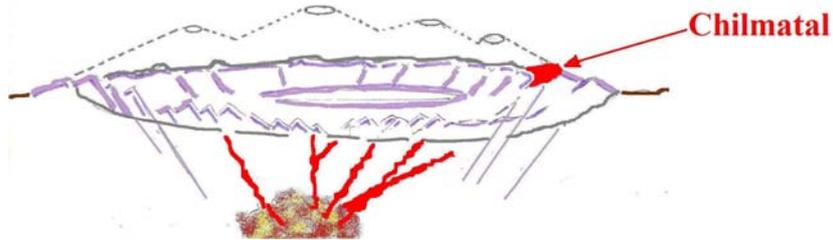
Figura 3: Paisaje de la Caldera " Chilmatal" Terciaria (Modificado del documento del Ingeniero Samuel Ortiz – 1976)

El resultado de este primer gran derrumbe fue la formación de un hueco enorme en el área del Coatepeque. Los geólogos llaman este hueco "la Caldera Chilmatal" y esta representada en el paisaje aquí abajo (Figura 2).

Este mismo borde de la vieja " caldera Chilmatal " aparece tambien en rojo en el paisaje de la Figura 2 aquí arriba.

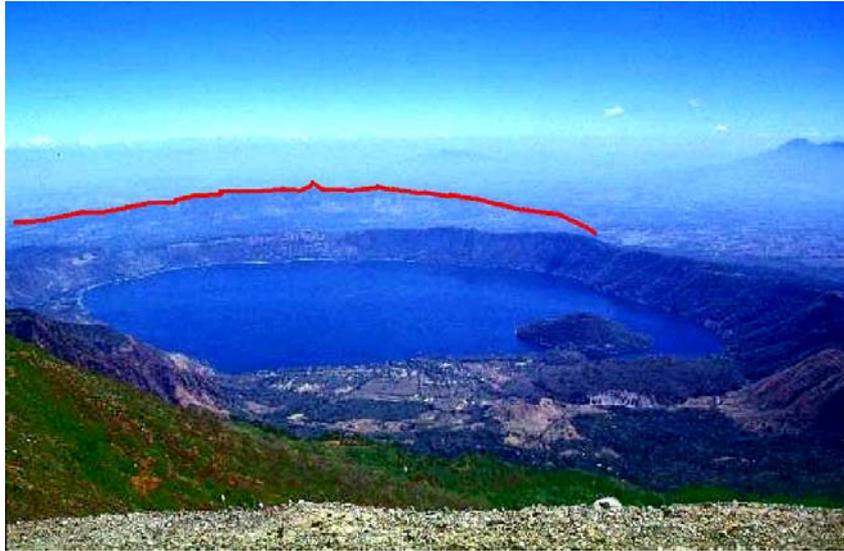
Figura 4 : Paisaje desde el volcán Llamantepec hacia el lago de Coatepeque y, al fondo, la vieja " Caldera de Chilmatal " (intensificada en rojo).

La fotografía esta tomada desde el volcán Llamantepec y hacia el Este. Se nota muy bien el Lago de Coatepeque con su Isla de Teopan y los bordes de la "caldera de Coatepeque" que conocemos ahora.

Pero a la izquierda y al fondo de esta misma fotografía se observa una parte del borde de la vieja y mucha mas grande "caldera de Chilmatal" ¡!

¡Para la facilidad del lector, en esta fotografía, el borde de esta vieja

"caldera Chilmatal " esta intensificado en color roja! ¡!

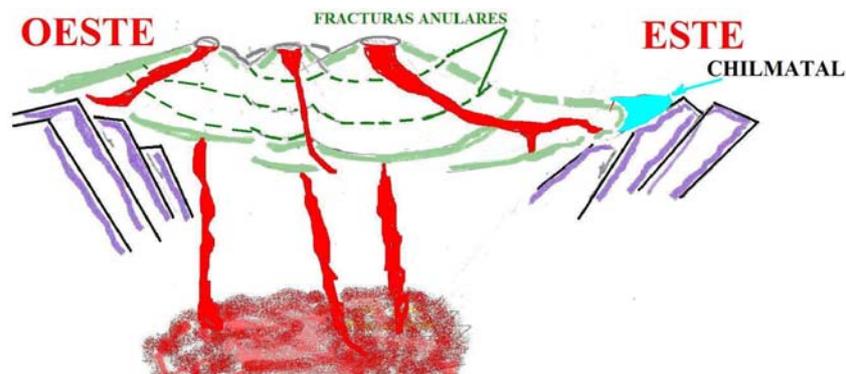
Figura 5 : Paisaje Oeste – Este del nuevo grupo de volcanes Cuaternarios en el área de Coatepeque (Modificado del documento del Ingeniero Samuel Ortiz – 1976)

Las dos Figuras 5 y 6 presentan dos cortes desde Oeste – Este y Este – Oeste de los nuevos volcanes que se formaron en la epoca Cuaternaria en el área de Coatepeque.

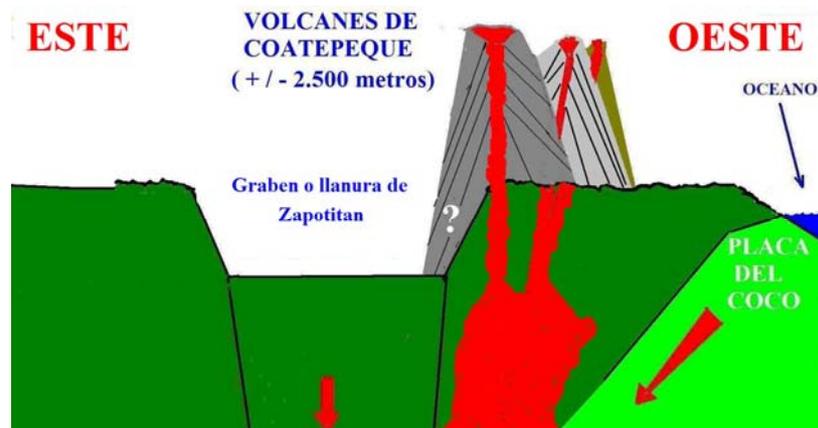
Figura 6 : Paisaje Este – Oeste del nuevo grupo de volcanes en el área de Coatepeque

En esta última Figura 6 vale la pena notar que:

1) El nuevo grupo de volcanes se formó al lado de una depresión tectónica profunda (graben). Poco a poco esta depresión, que conocemos ahora como la “Llanura de Zapotitan”, se relleno de sedimentos y materiales volcánicos.

2) En los volcanes se notan diferentes capas. Los nuevos volcanes son en realidad “estrato-volcanes”, es decir que consisten de capas de materiales volcánicos con cada una apilada encima de las anteriores.

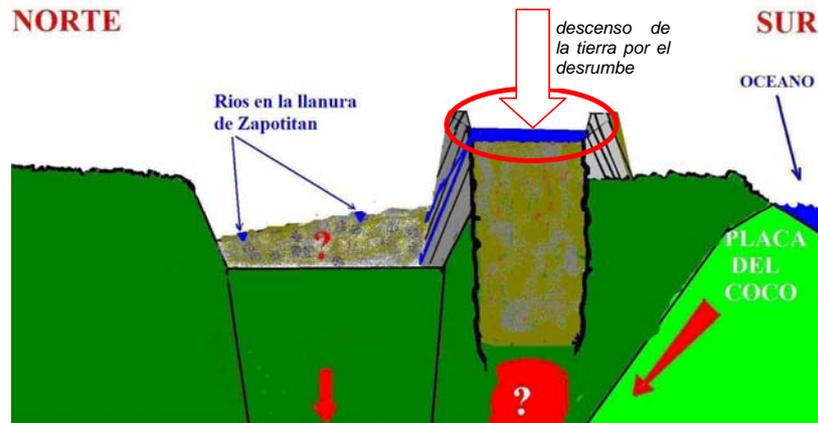
Figura 7: Paisaje Norte – Sur del nuevo grupo de volcanes después del colapso o hundimiento “Arce “ y formación del primero lago de Coatepeque.

La Figura 7 aquí abajo presenta el paisaje del área de Coatepeque después de este primero y enorme hundimiento o colapso “Arce”.

En la figura 7 se nota que ya hace más o menos 70.000 años se formó un primer Lago de Coatepeque en la nueva depresión ¡!

La Figura 7 presenta un corte de Coatepeque, hace más o menos 70.000 años y con su primer lago localizado a dentro de la parte derrumbada.

Observando la Figura 7 es muy importante notar que las diferentes capas de los "estrato-volcanes" tienen unas pendientes hacia abajo y en forma radiales (hacia fuera y alrededor, vea círculos rojos) y se comportan en realidad como varios millones de pequeños canales subterráneos de riego que transportan más fácilmente las aguas hacia afuera de la caldera de Coatepeque.

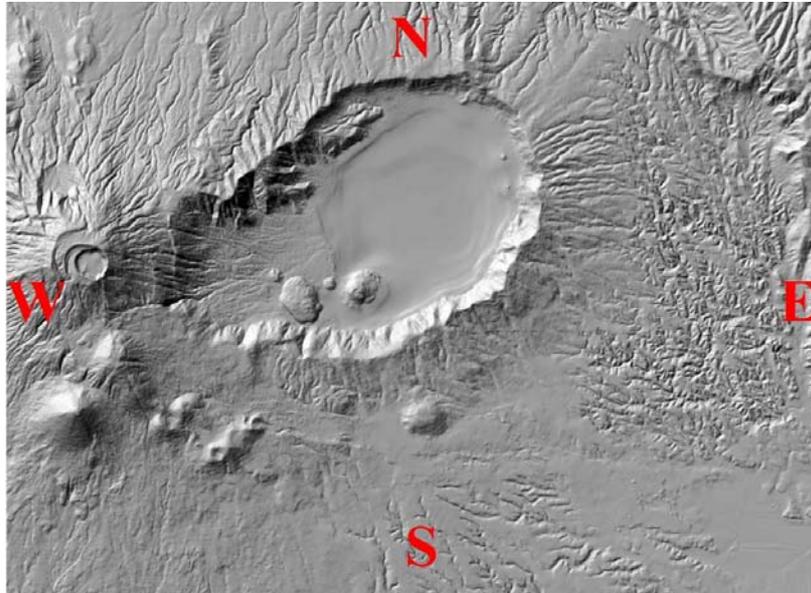
Figura 8: Depresión o “caldera” de Coatepeque pero sin el agua de su lago (se mira entonces el fondo de la caldera)

Utilizando datos de topografía del fondo del lago y programas de computadoras, los técnicos del SNET - MARN interpretaron una imagen satelital de Lago de Coatepeque sin agua.

En esta imagen 8 se observa muy bien la depresión de Coatepeque pero sin el agua de su lago y se nota claramente que el fondo del lago, como resultado de los dos sucesivos hundimientos, esta en realidad muy llano y no cónico como se puede imaginar para el cráter de un vulcano!

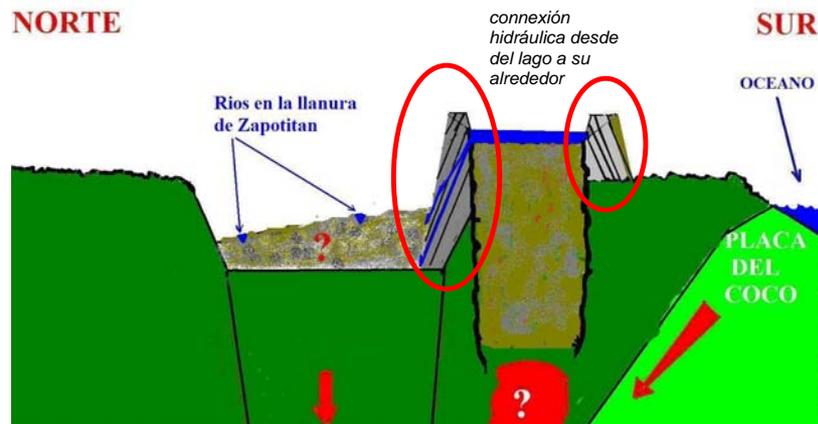
Figura 9: Escapes de agua a través de las capas del "Estrato-volcán"

Se puede entonces entender que después de su formación las aguas del nuevo lago empezaron inmediatamente a moverse pero solamente a través de las numerosas capas de sus "estrato-volcanes".

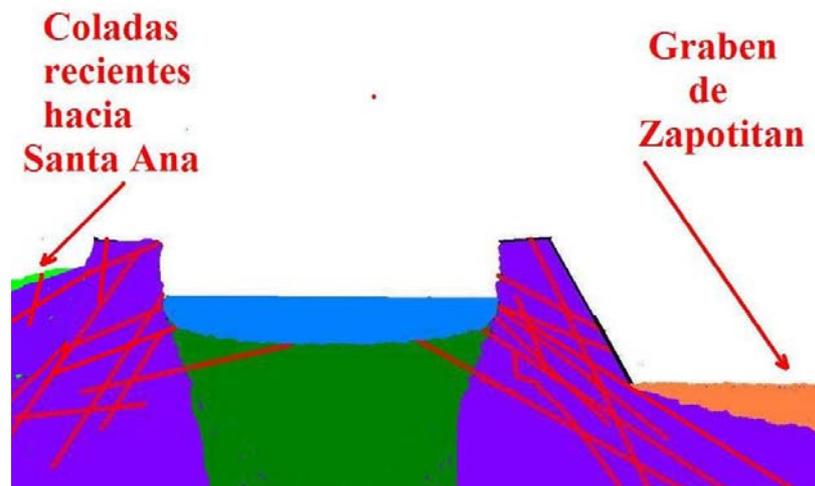
Figura 9: Esquema NW-SE de la “caldera“de Coatepeque desde el graben Zapotitan hacia la ciudad de Santa Ana.

La Figura 9 presenta un esquema de las condiciones geológicas de las millones de capas de los estrato-volcanes, las fracturas y fallas transversales que recortan también a todas las capas.

La escala horizontal de este esquema no es del todo correcta pero la escala vertical si. Se nota las diferencias entre el nivel del agua del lago, su fondo y la superficie de la llanura de Zapotitan.

Para la facilidad del lector se puede imaginar que estas diferencias en los niveles representan en realidad unas presiones que “empujan” las aguas hacia a fuera del lago de Coatepeuqe. En termino hidráulico se llama esta presión el “gradiente hidráulico”. Mas fuerte la presión, mas fáciles los movimientos y tambien los caudales en los “canales de distribución “!

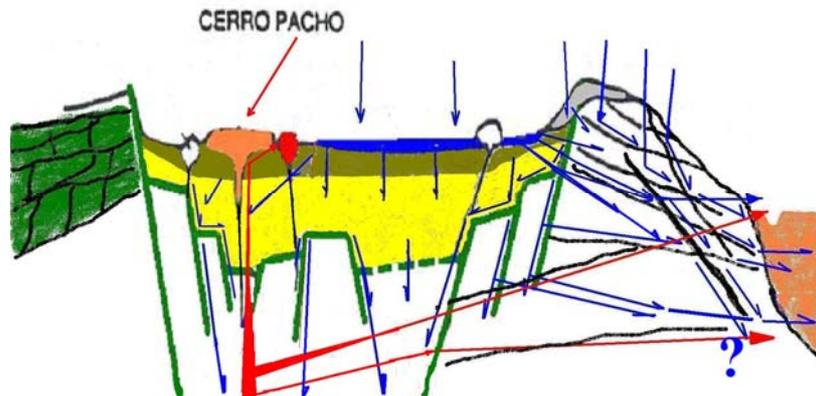
Figura 10: Posible modelo para los diferentes “Canales de distribución de las aguas” del lago de Coatepeque hacia la llanura de Zapotitán.

La Figura 10 presenta un posible modelo para los diferentes “Canales de distribución de las aguas “o mejor dicho los escapes de agua a través de las capas del “ Estrato-volcán “

las salidas del agua del Lago de Coatepeque, hacia la llanura de Zapotitán.

En teoría estos desagües podrían también descargar unos volúmenes de aguas del lago hacia la ciudad de Santa Ana pero la presión disponible en esta dirección es solamente la mitad de la presión existente hacia la llanura de Zapotitán.

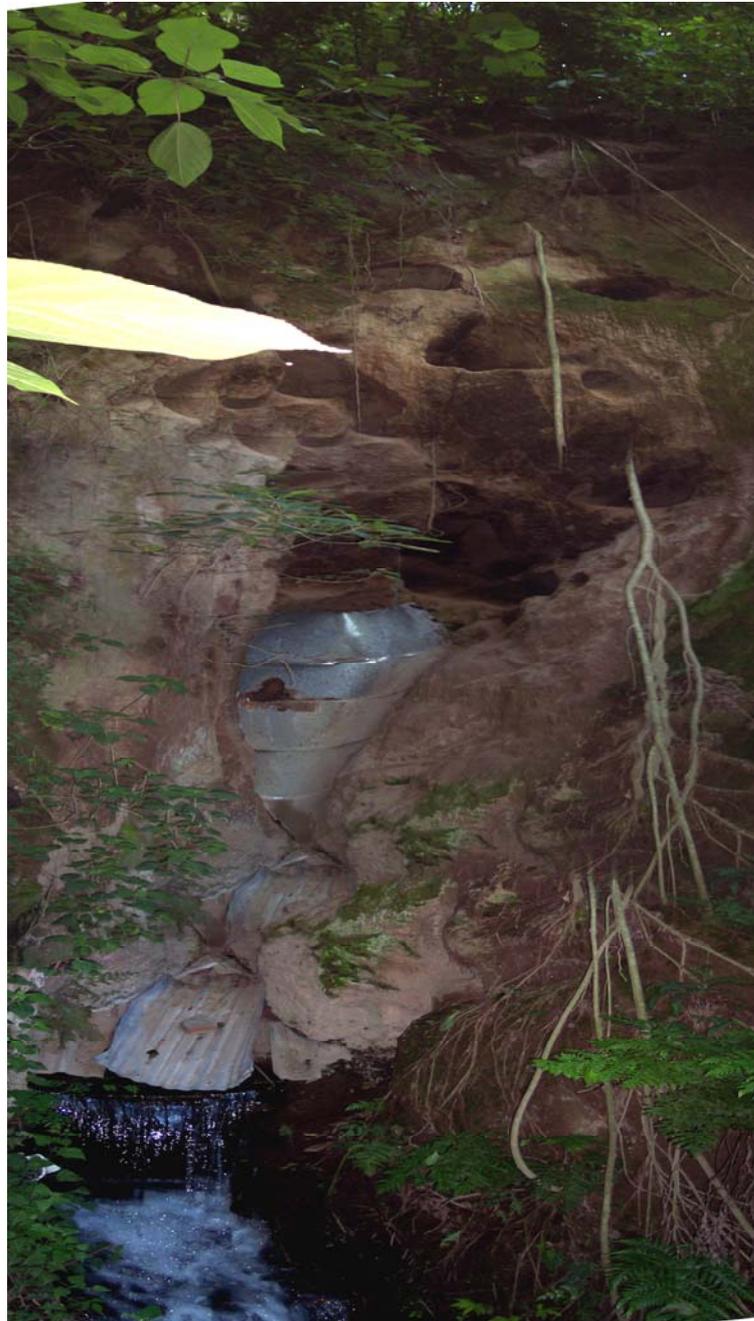
Figura 11 : Fotografía del importante manantial de “El Chorreron” cerca de “Termos del Río”.

La fotografía 11 aquí abajo presenta el importante manantial frío de “El Chorreron” que descarga cerca de “Termos del Río”.

- 1) El manantial frío “El Chorreron “, localizado muy cerca de los baños termales “Termos del Río “ que recibe estimado un 20% de su caudal de más o menos 100 litros al segundo del Lago de Coatepeque
Esta agua esta utilizada para embotellar agua para consumo humano.

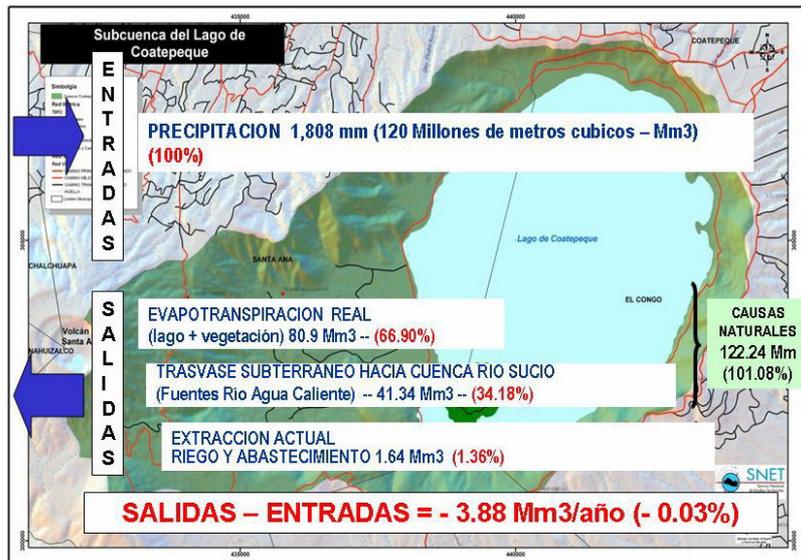
Figura 12: Balance Hídrico de la cuenca del Lago de Coatepeque (FUNDE – MARN 2004)

En el pasado los expertos hidrólogos Salvadoreños han preparados varios balances hídricos para el lago de Coatepeque. El mas reciente fue preparado en 2004 por FUNDE y esta presentado aquí abajo.

En esta Figura 12 se nota que existe un volumen para extracción actual (Bombeos) para riego y abastecimiento de todas las comunidades que viven en la caldera así como exportación de agua hacia unas otras aldeas ubicadas afuera de la caldera.

El volumen total bombeado estimado a 1.64 Millones de metros cúbicos (o 160 litros por persona al día) representa solamente 1.36 % del volumen total de las precipitaciones en la cuenca del lago, es decir muy, muy poco agua que se extrae por bombas en la cuenca del Lago de Coatepeque¡!

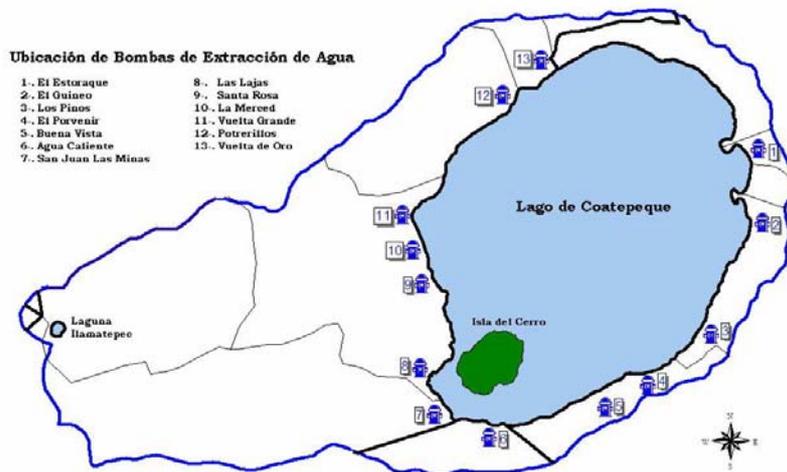
Figura 13: Ubicación de las diferentes bombas de extracción de agua en la caldera de Coatepeque.

La localización de las diferentes bombas para los abastecimientos a dentro de la caldera y afuera aparece en la Figura 13.

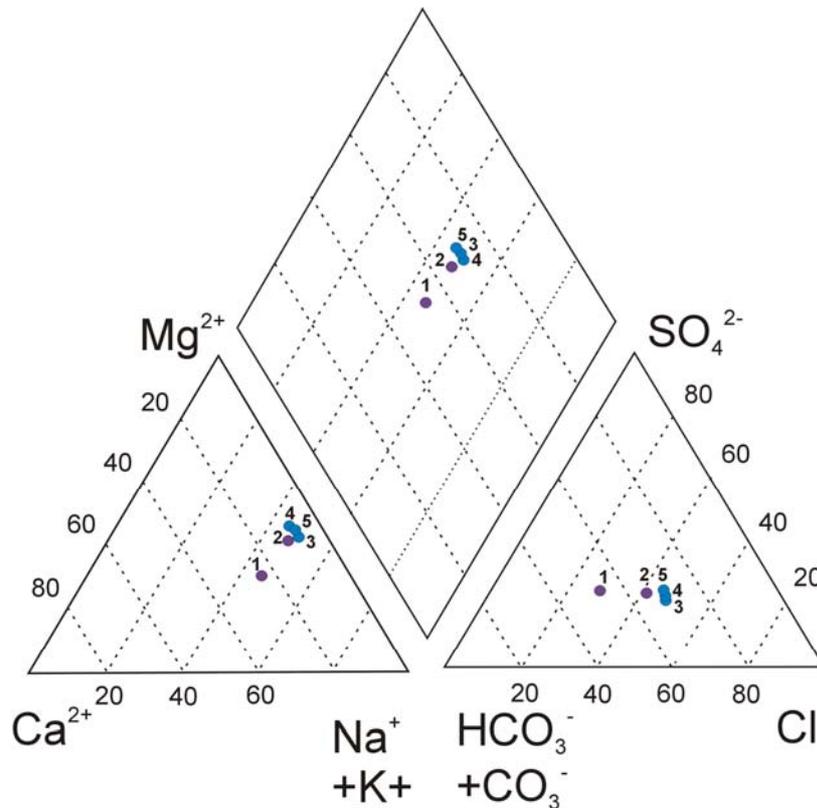
Figura 14 : Diagrama Piper para tres muestras del lago más dos muestras en las paredes de la caldera.

Estos datos fueron también utilizados para preparar la Figura 13. Las tres muestras de las aguas del lago (número 3; 4 y 5) aparecen aquí en **Azul claro** mientras las dos muestras de aguas bombeadas en las paredes de la caldera (número 1 y 2) están representadas en color **Morada**.

En esta Figura se observa muy claramente que las aguas de la muestra Número 1 ya desvían de las aguas del lago.

Esta observación significa que estos pozos están bombeando aguas del lago pero ya mezcladas con aguas de infiltración (lluvias) que están percolando dentro de las paredes de la caldera y hacia el lago ¡!

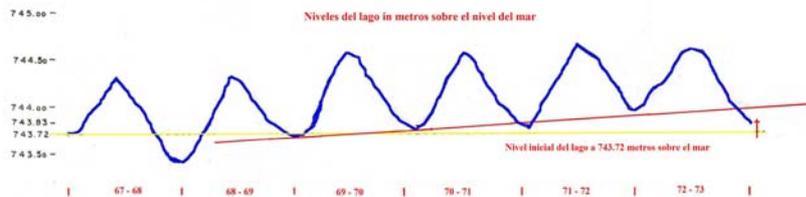
Figura 15: Subida de los niveles del lago de 1967 hasta 1973.

Las dos Figuras 15 y 16 presentan unos datos recientes de la subida y después caída de los niveles de agua en el lago preparados por el Ministerio de Agricultura y Ganadería (MAG) de El Salvador.

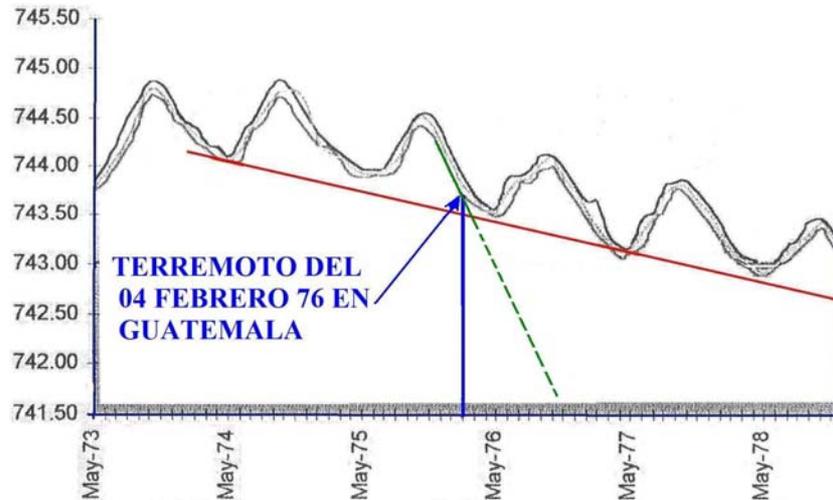
Figura 16: Caída de los niveles del lago de 1973 hasta 1978.

En esta Figura 16 vale la pena notar el impacto del muy fuerte terremoto de Motagua del 04 Febrero 1976 en Guatemala.

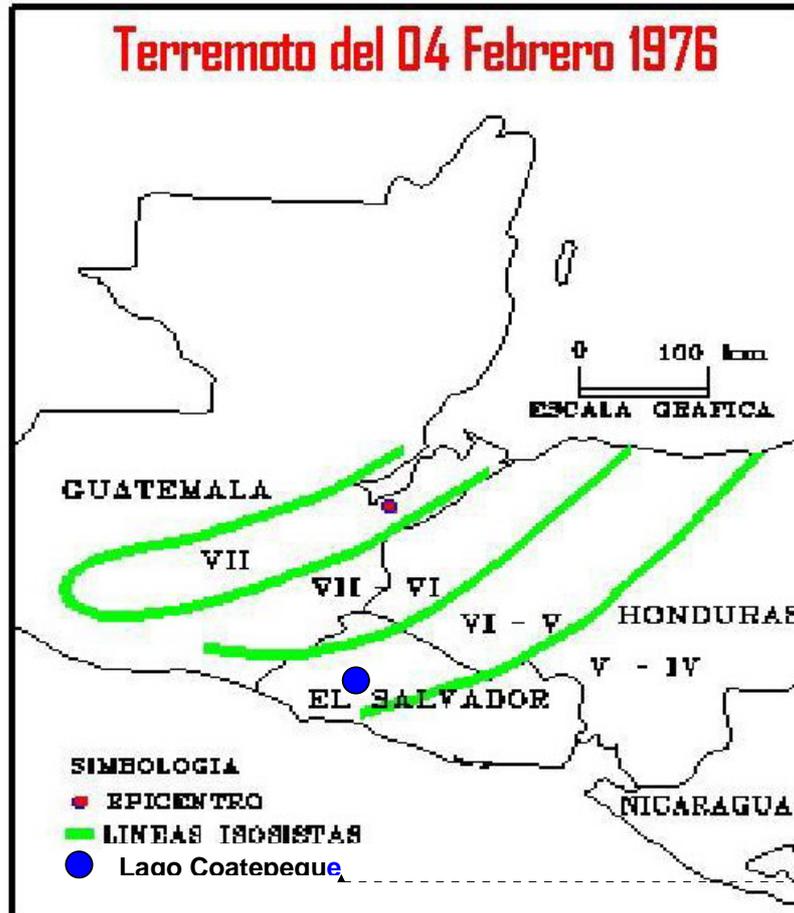
Figura 17: Impactos del fuerte terremoto del Motagua del 04 Febrero 1976 (Fuente: SNET de El Salvador).

La Figura 17 presenta los datos sismograficos, en América Central, de este muy importante terremoto.

El Lago de Coatepeque esta localizado en el área de impactos de VI a V ¡!
Para facilidad del lector la Figura 18 presenta aquí abajo una ampliación de estos mismos datos de niveles de agua del lago correspondiente al mes de Febrero 1976.

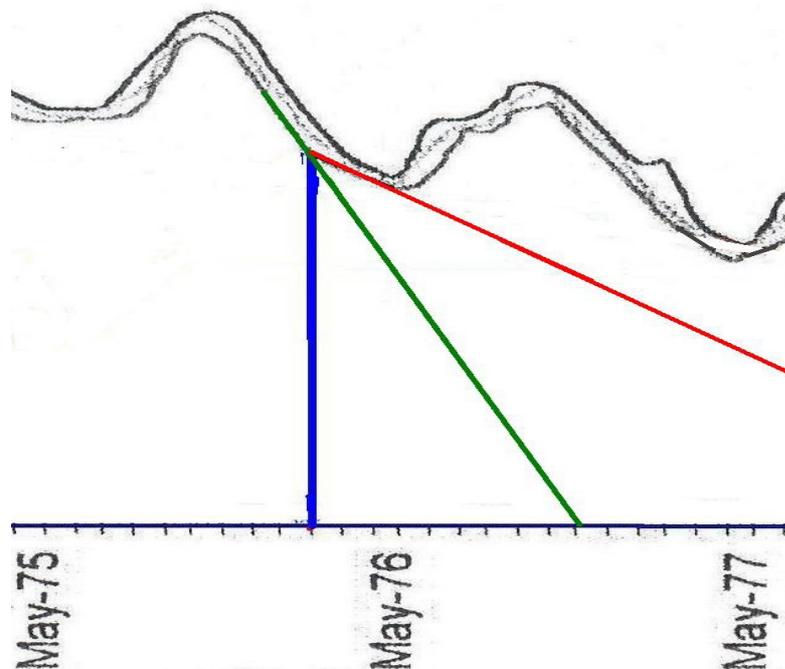
Figura 18: Cambio de la velocidad de caída de las aguas del lago después del terremoto de Febrero 1976 en Guatemala

En esta Figura 14 observamos exactamente el fenómeno contrario pues la velocidad de caída es mucho mas reducida después de los impactos de este fuerte terremoto del Motagua.

Es muy probable que las fuertes vibraciones de este terremoto cerraran unas fracturas o grietas - canales que sirven del desagüe de agua del lago.

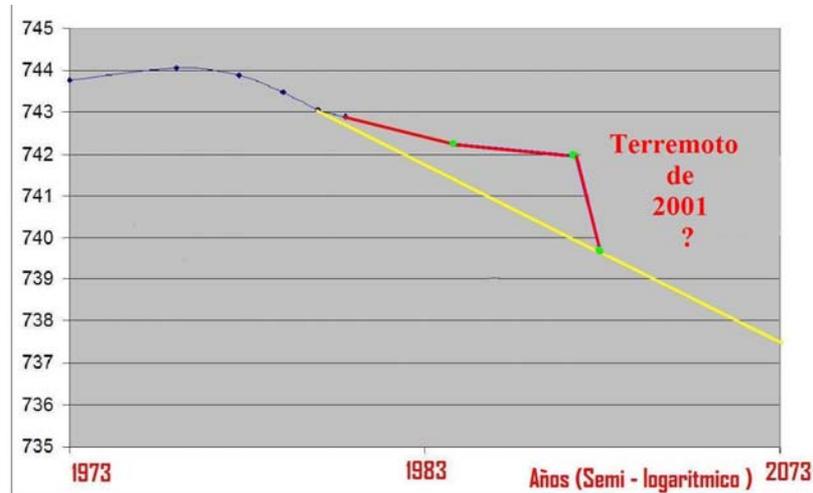
Figura 19: Datos de la caída de los niveles del lago de Coatepeque.

Todos los datos existentes fueron utilizados para preparar la Figura 19.

De la interpretación de esta Figura 19 se puede pensar que, al contrario de los impactos del terremoto del Motagua de 1976, que las ondas de choques y vibraciones del terremoto de 2001 en El Salvador probablemente abrieron unos conductos subterráneos que en este caso facilitaron las salidas de agua del lago.

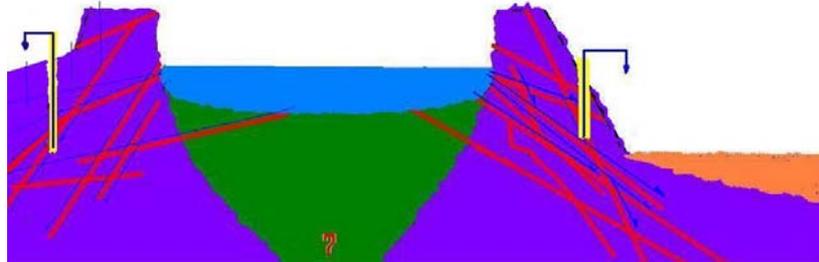
Figura 20 : Esquema para un manejo integrado de la cuenca hidrogeológica del lago de Coatepeque

La Figura 20 representa un esquema para un manejo integrado de la cuenca hidrogeológica del lago de Coatepeque.

El Lago de Coatepeque descarga aguas preferencialmente hacia la llanura de Zapotitán a la derecha y hacia la ciudad de Santa Ana a la izquierda.
