DECANO DE LA FACULTAD DE INGENIERÍA Y ARQUITECTURA  
EMILIO JAVIER MORALES QUINTANILLA

COORDINADOR DE LA CARRERA DE INGENIERÍA CIVIL  
ROBERTO MAURICIO MERLOS LAÍNEZ

DIRECTOR DEL TRABAJO  
JOSÉ ALEXANDER CHÁVEZ HERNÁNDEZ

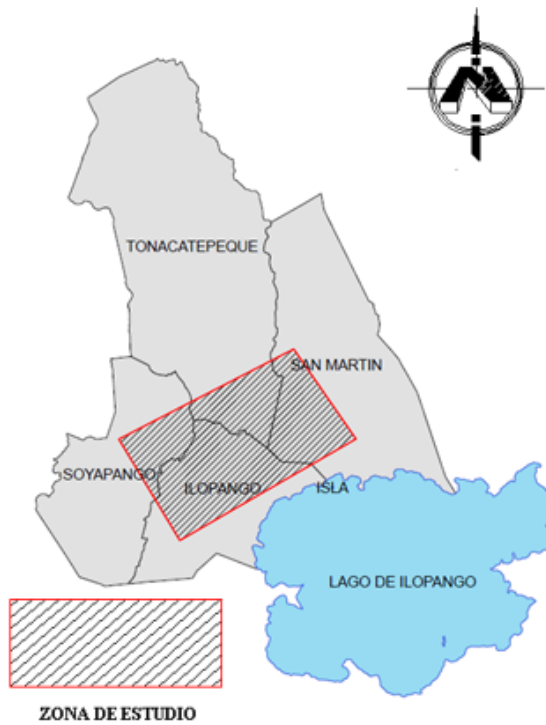
Figura 1.1 Municipios dentro del área de estudio.

Entre las razones tomadas en cuenta para elegir la zona de estudio podemos mencionar que en estos municipios existen afloramientos de TBJ con espesores importantes, hay presencia de obras de protección y de los problemas usuales en los drenajes naturales debido a la intervención humana a la geomorfología natural, además, comúnmente en la unidad “G” es donde se realizan los proyectos habitacionales. La zona de estudio es de 7.5 km de largo y de 4.35 km de ancho, con un área total de 32.67 km<sup>2</sup> (ver figura 1.1).

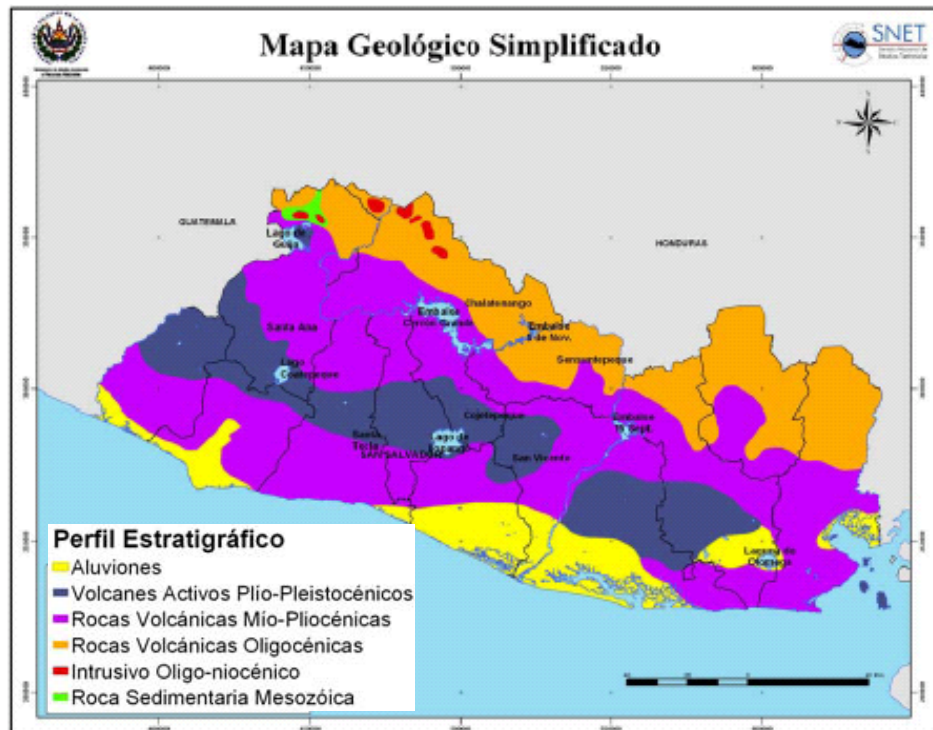
Figura 3.1. Mapa Geológico Simplificado [Hernández, 2004: p.22].

Como lo describe Hernández [2004: p.21] y según se muestra en la figura 3.1, la mayoría del Área Metropolitana de San Salvador (AMSS) se encuentra dentro de la unidad geológica llamada: Rocas volcánicas plio-pleistocénicas y holocénicas, las cuales comprenden los edificios volcánicos mas jóvenes que se han establecido en el interior de la estructura del Graben Central los cuales se disponen paralelamente al eje del graben y evolucionaron inmediatamente después de la configuración del mismo, estando la caldera de Ilopango y la zona de estudio inmersa dentro de esta unidad.

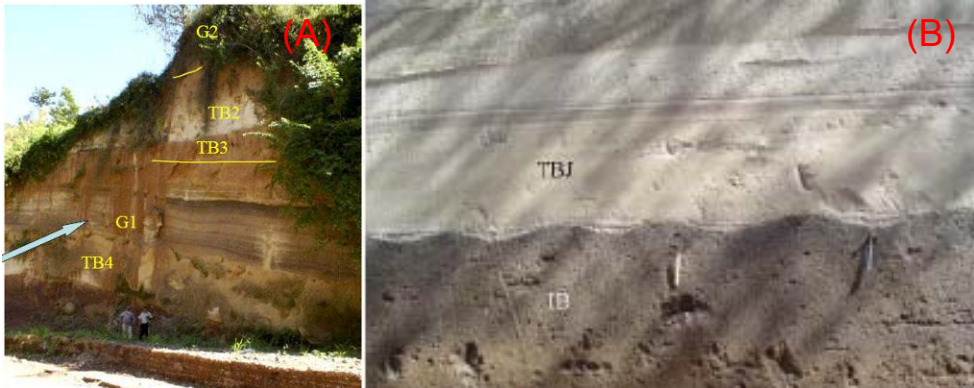
Figura 3.4. (A) estratigrafía del AMSS en Qda. 7 Pilas, Ciudad Corinto, (B) afloramiento de IB y TBJ en el Blvd. Diego de Holguín, mostrando surcos de cultivos en el techo de la ignimbrita Boquerón [Hernández, 2007: p.7].

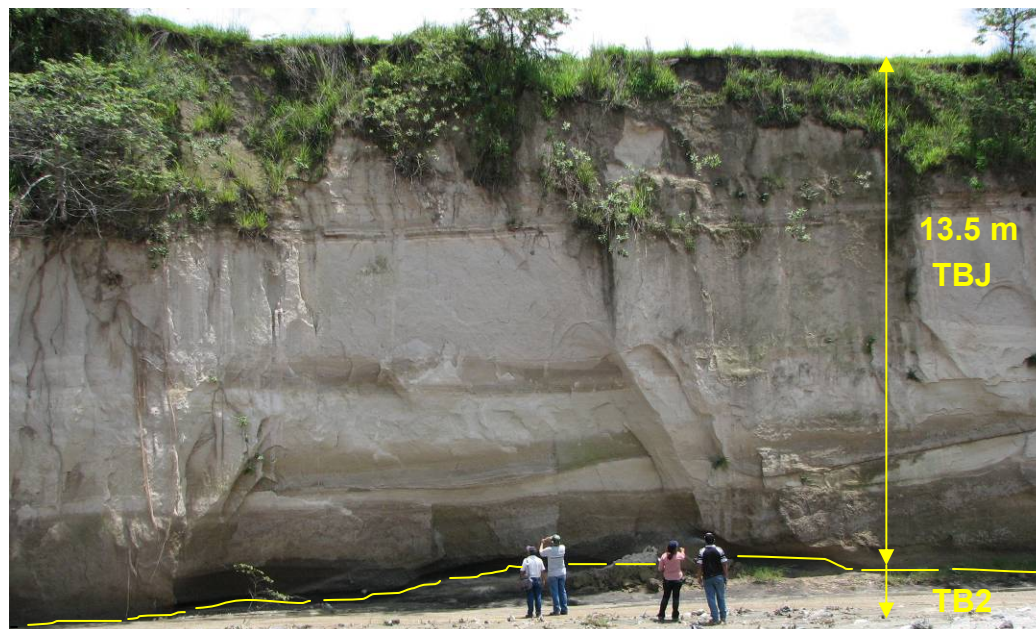
Figura 3.5. Perfil estratigráfico de la TBJ en un talud ubicado en Arenal San Bartolo [Junio, 2009].

La figura 3.5 muestra la estratigrafía en el sector del Arenal de San Bartolo (a unos 100 m de su unión con el Río las Cañas); en la base del talud se observa el paleosuelo de TB2, seguidamente en TBJ hay presencia de la unidad C compuesta por la ignimbrita gris y la ignimbrita amarilla, unidad D, unidad E y en la parte superior del talud esta la unidad F. Es importante aclarar que este talud no presenta la secuencia completa de la TBJ, haciendo falta la unidad A, B, y G, debido a que las primeras dos fueron erosionadas por las ignimbritas de la unidad C e incorporadas a su flujo y la última no está presente por causas de procesos erosivos.

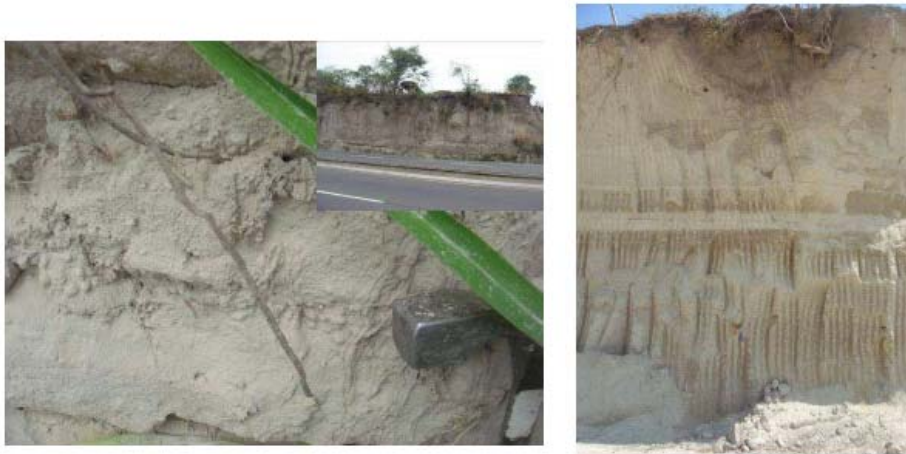
Fueron generados a partir de material expulsado por el conducto central de la caldera y por las coignimbritas asociadas a las nubes acompañantes que producen los flujos piroclásticos, generalmente las caídas muestran una variación vertical en la granulometría estando las partículas grandes y pesadas en la parte baja. En las caídas también hay presencia de lapilli acrecional (figura 3.15).

Figura 3.15. Piroclastos de caída con desplazamiento hacia el noroeste de la de Ilopango [Mayo, 2009].

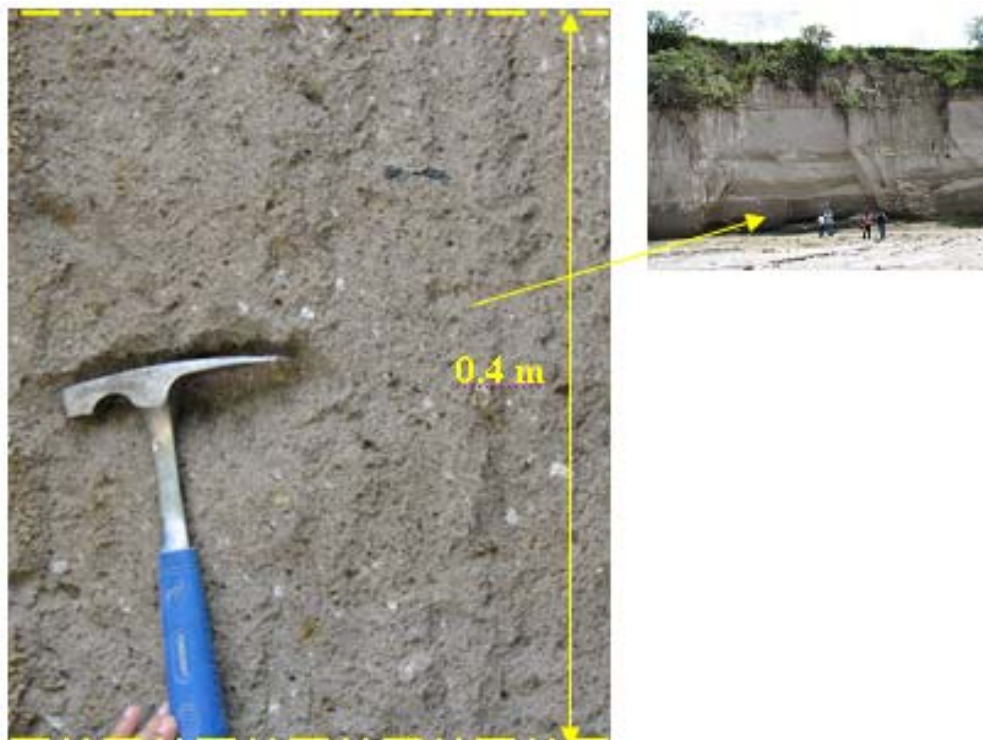
**Unidad C:** Es un depósito compuesto por dos flujos piroclásticos; el basal de color gris (ignimbrita gris), rico en líticos andesíticos, masivo, de poco desplazamiento. Este último de amplio desplazamiento es el más importante, de color amarillento (ignimbrita amarilla), rico en líticos hidrotermalizados y es el que se encuentra más frecuente en la secuencia. Presenta una ligera estratificación evidenciada por los fragmentos de pómez. En las depresiones muestran las mayores acumulaciones, alcanzando espesores en estos sitios de hasta 9m. En algunas áreas poseen granulometría más gruesa pero está parcialmente cementada por sulfatos y silicatos de cloruro de sodio, por eso, está relativamente más consolidada. En la figura 3.18 se presenta una fotografía de la ignimbrita gris.

Figura 3.18. Fotografía de ignimbrita gris de la unidad C en un talud del río de las Cañas [Junio, 2009].

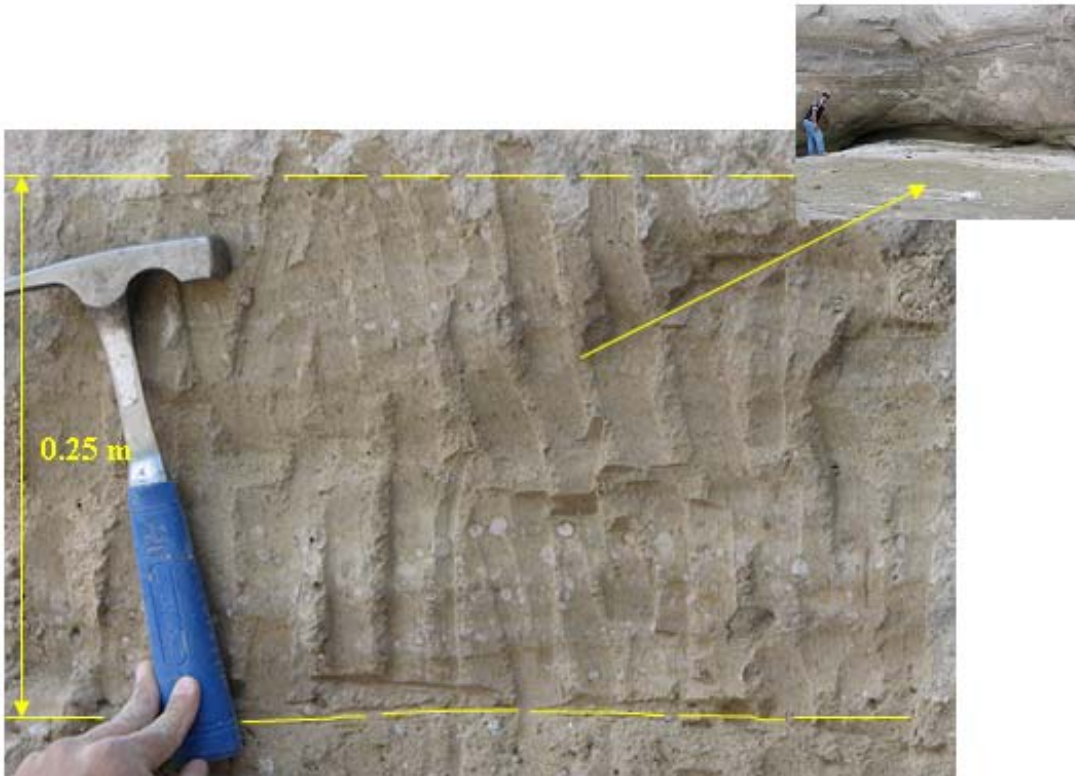
Figura 3.19. Fotografía de la unidad D en un talud del Rió de las Cañas [Junio, 2009].

**Unidad D:** Es un depósito que se caracteriza por ser rico en cenizas de grano fino, bien seleccionados desde el punto de vista geológico, pero mal graduado desde el punto de vista geotécnico. Presenta marcas de ondas gigantes de oleadas piroclásticas densas, estas estructuras y los depósitos de caída finos de la coignimbrita, le dan un aspecto estratificado. Este depósito en las facies intermedia y distal es bastante inconsolidado con ligeras variaciones entre un horizonte y otro, sin embargo, hacia el borde caldérico esta unidad está bastante cementada por minerales sulfatados y silicatados. En algunos afloramientos muestra un depósito de flujo piroclásticos con cierta estratificación planar. El techo está compuesto por ceniza con abundante lapilli acrecional. Es pobre en líticos. En la figura 3.19 se presenta una fotografía de la unidad D.

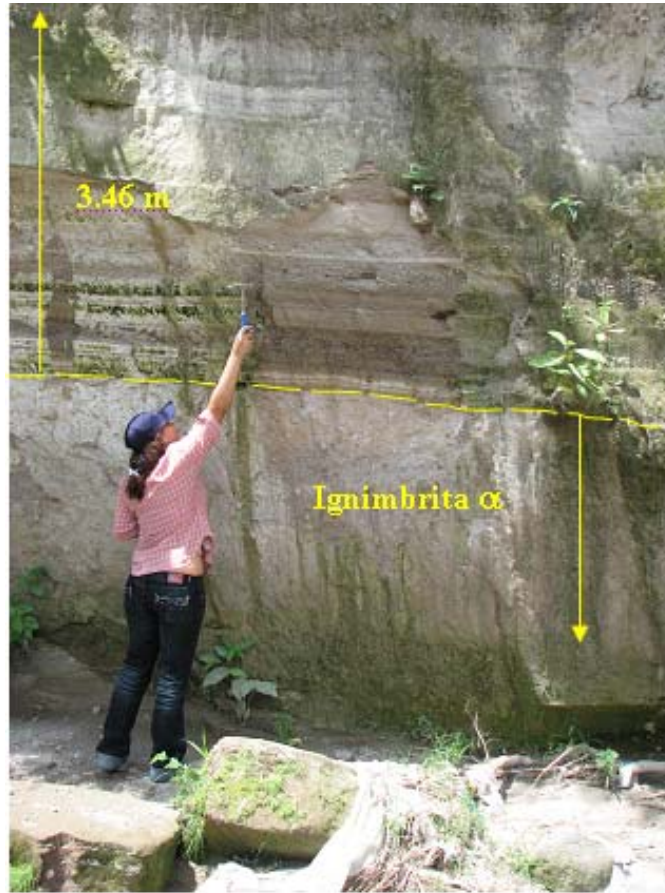
Figura 3.20. Fotografía de la unidad E en un talud de la Qda. Arenal Seco [Junio, 2009].

**Unidad E:** Está constituida por productos freatomagmáticos caracterizados por depósitos de caída finamente bandeados: Depósitos secos y húmedos alternados. Los depósitos secos son color claro, están compuestos por cenizas gruesas con lapilli, fino pumítico y líticos andesíticos (gravas y arenas), inconsolidados, bastante deleznales. Los depósitos húmedos están constituidos por ceniza muy fina, bien seleccionadas, color café claro y café oscuro cuando están húmedos, se caracterizan por estar bastante consolidados y son ricos en fragmentos vítricos y en cristales [Hart y McIntire, 1983]. Los depósitos húmedos muestran localmente deformaciones propias de sedimentos suaves indicando una deposición muy húmeda. Estos depósitos están medianamente distribuidos pero a veces están ausentes debida a la erosión producida por la ignimbrita sobreyacente (unidad F). En la figura 3.20 se presenta una fotografía de la unidad E.

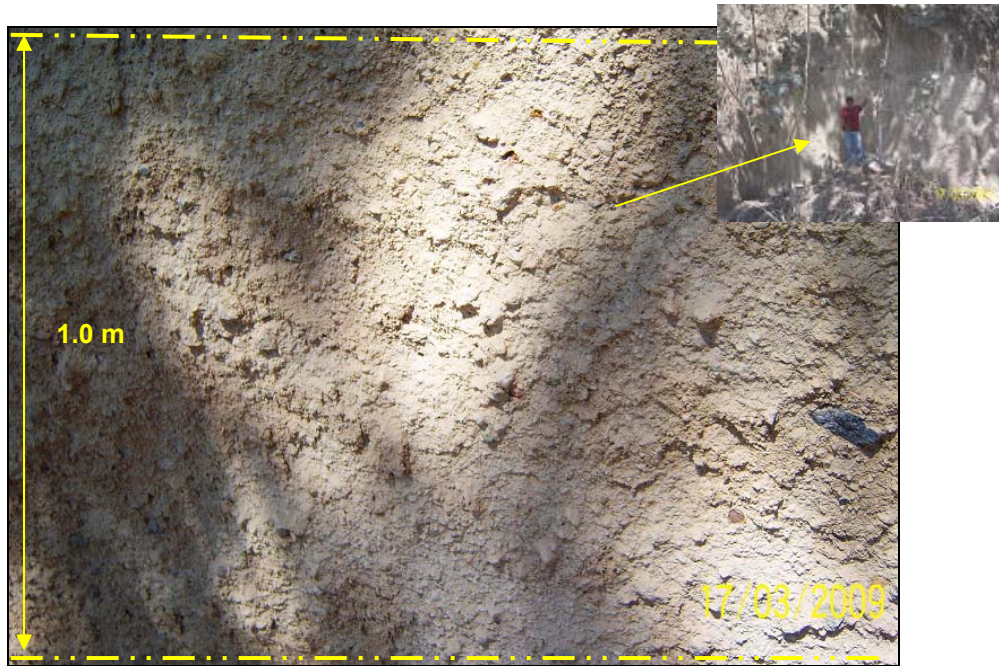
**Unidad F:** Está compuesta por varios flujos piroclásticos masivos, no soldados, de color claro a beige claro, con granulometría mal seleccionada y de espesores de unos 20 m hacia al sur. Presenta matriz de cenizas gruesas con abundantes fragmentos de pómez y líticos (ver figura 3.21). Hacia el norte en el cantón La Cabaña y en los cortes de la carretera del Paquete III (periférico), se observan 5 de estas ignimbrita que suman un espesor de 8m. Con frecuencia muestran evidencias de erosión y estructuras de carga que producen en la unidad subyacente. Esta unidad es la de mayor volumen y entre los flujos fue el que mayor desplazamiento alcanzó 37 km. Otro aspecto que llama la atención es que en el municipio de Nuevo Cuscatlán se observan

Figura 3.21. Fotografía de la unidad F en un talud ubicado en la calle que conduce de Ilopongo a Changallo

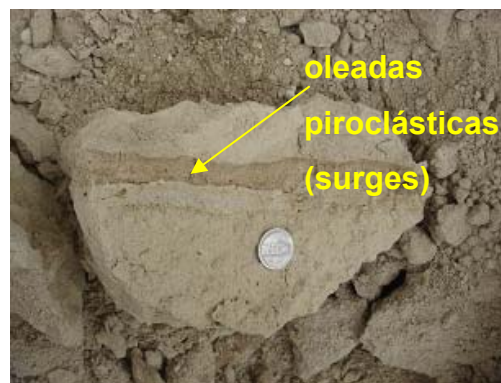
Los depósitos de oleadas piroclásticas (surges) son un estrato delgado con un alto grado de consolidación de color café claro, que muestran evidencia de haber sido húmedas y viscosas cuando fueron depositadas, dicho depósito surgen como consecuencia de la inclusión de aire frío en los flujos piroclásticos produciendo pequeñas explosiones que se depositan abajo de los flujos piroclásticos, están compuesto por material fino. Los espesores en la zona proximal son de aproximadamente 5 cm y van desapareciendo paulatinamente a medida se alejan de la caldera de Ilopango (ver figura 3.27).

Figura 3.27. Fotografía de oleadas piroclásticas (surges), [Junio, 2009].

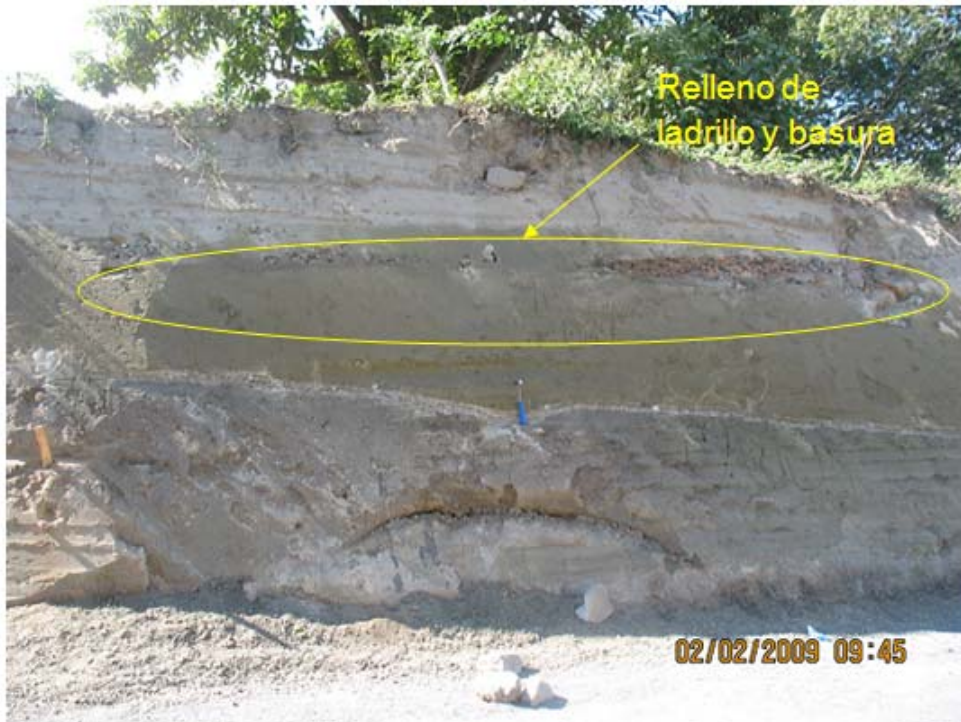
Es importante poder distinguir en campo las diferencias que hay entre un estrato compuesto por la unidad “G” y un estrato retrabajado del mismo o un relleno, que muchas veces suele confundir al investigador. La diferencia radica en que las partículas gruesas, como lo son los líticos y pómez ya no presentan angulosidad, lo cual se debe a que estas se han desplazado de su lugar de depositación natural, a causa de procesos de erosión, presentándose tanto el pómez y líticos en forma redondeadas (ver figura 3.28).

Figura 3.28. Fotografía mostrando material retrabajado en un talud ubicado en la calle a Huizucar [Febrero, 2009].

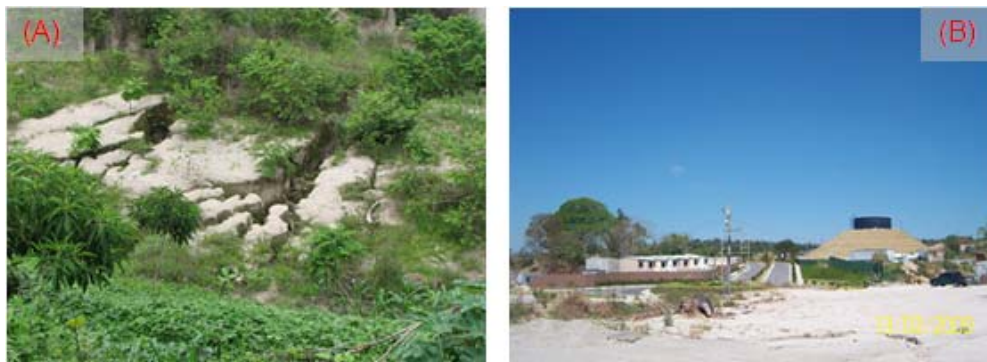
en donde la unidad "G" es de poco espesor esta desaparece por completo tal es el caso de la urbanización Los Almendros (ver figura 3.30 B).

Figura 3.30: (A) ausencia de la unidad "G" por proceso de erosión, (B) ausencia de unidad "G" en la urbanización Los Almendros en San Martín a causa de la terracería [Marzo, 2009].

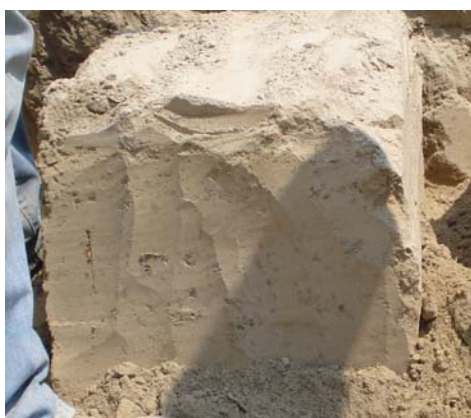
Figura 4.2. Punto de muestreo 1-A coignimbrita

Punto de muestreo	1-A	1-B
Nombre de grupo.	Limo arenoso	Arena limosa
Símbolo de grupo.	ML	SM
Color.	Café claro.	Café.
Textura.	Franco.	Arenosa.
Tamaño máximo de partículas	0.5 cm en pómez	4 cm en pómez y de 1cm en líticos.
Angulosidad.	Si presenta.	Si presenta
Humedad.	Si presenta	Si presenta.

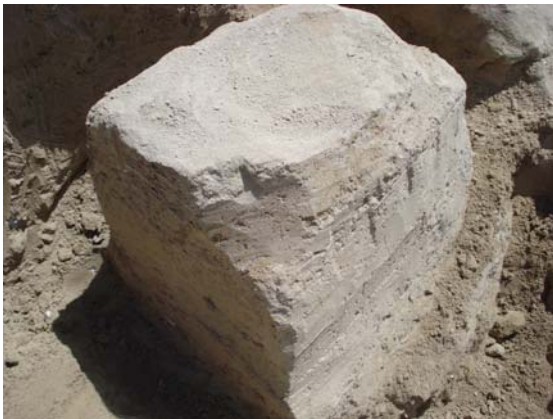
Figura 4.4. Punto de muestreo 2-A coignimbrita.

Punto de muestreo	2-A	2-B
Nombre de grupo.	Limo arenoso	Arena limosa
Símbolo de grupo.	ML	SM
Color.	Café claro.	Café claro.
Textura.	Franco.	Arenosa.
Tamaño máximo de partículas	1 cm en pómez.	10 cm en pómez y de 2 cm en líficos.
Angulosidad.	Si presenta.	Si presenta.
Humedad.	Si presenta.	Si presenta.

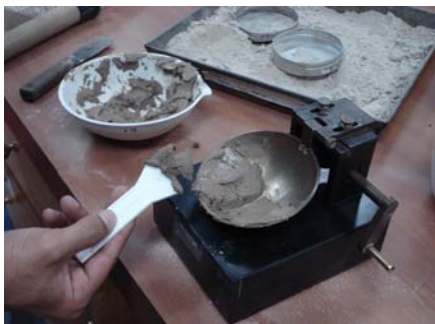
Figura 4.8. Moldeado de la muestra en la copa de Casagrande

A ninguna de las muestras se les pudo determinar el límite líquido, tras seguir las instrucciones descritas por la normativa, se encontró que la ranura de 1/2" cerraba para un número de golpes mucho menor a los presentados por la norma ASTM D 4318-00. Los valores de golpes que se obtuvieron fueron entre 7 y 9 golpes. Esto para cada uno de los intentos realizados, variando el contenido de agua o agregando más material y mezclando. Al momento que se le agregaba más material, el resultado era que este no cerraba, se agrietaba. Por lo que el suelo ensayado no presenta límite líquido, en la figura 4.8 se observa la dificultad que el material presentaba al moldearlo en la copa de Casagrande. De igual forma no se logró hacer los rollitos de un 1/8", ya que estos se desmoronaban rápidamente como se puede observar en la figura 4.9, por lo que no fue posible determinar el límite plástico.

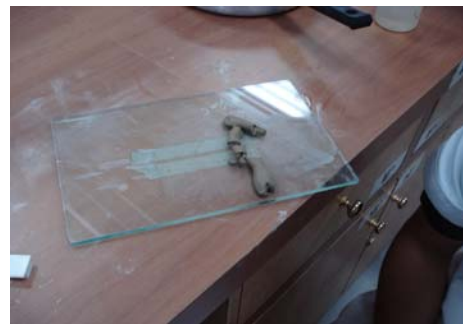
Figura 4.9. Moldeado de los rollitos de un 1/8 "

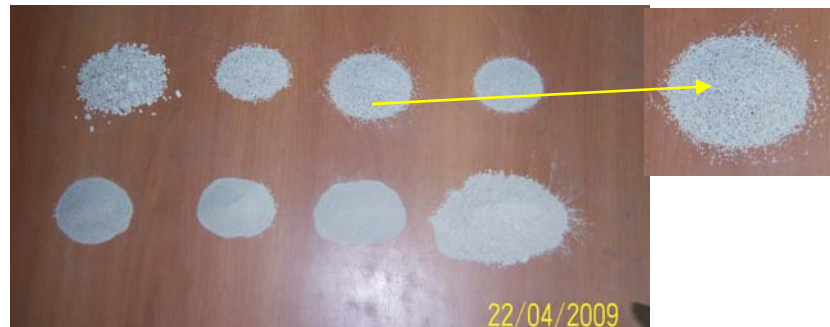
La gravedad específica promedio para el suelo analizado es de 2.41, nótese que este valor es bajo en comparación a los rangos sugeridos para sólidos en general que es de 2.6 a 2.9 Das, B [2001, p.7], esto se debe a que la mayoría de granos gruesos, “arenas” encontradas en el suelo son pómez (ver figura 4.10) y este es un material de muy bajo peso en relación a su volumen, por lo contrario son muy cercanos a los valores determinados en Tierras Blancas del AMSS que son de 2.43 a 2.5 estudios realizados por Guzmán y Melara [1996] y Rolo [1998].

Figura 4.10. Muestras retenidas en cada tamiz del punto 1-A.

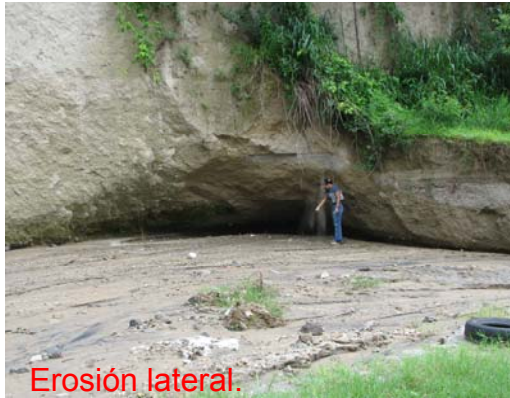
La escorrentía superficial y subterránea es uno de los agentes más relevante en la generación de erosión, la cual puede ser de diferentes tipos: Erosión retrograda (se da en las cabeceras de los drenajes debido al aumento de la pendiente o si hay un cambio en la relación carga-caudal, acelerándose la corriente, resultando que la erosión se propague progresivamente hacia aguas arriba), erosión planar del suelo (es un proceso que impacta las laderas sin vegetación y muy frecuentemente inicia los flujos de tipo "flowage"), erosión subterránea (el mecanismo de esta erosión es cuando el agua que se infiltra en el suelo o en el sedimento, disuelve lentamente pero permanente los minerales solubles o se llevan las partículas más finas del sedimento afuera del escarpe y produce las cavernas pequeñas y después más grandes en el suelo. El resultado de este proceso es la degradación de la superficie, el colapso o la erosión superficial), erosión vertical (profundiza los lechos de cañones y las quebradas), erosión lateral (amplía las quebradas y cañones. Muchas paredes de las quebradas y cañones se derrumban por la erosión lateral de la corriente del río). En las figuras 5.2 a la 5.5 se presentan ejemplos de los diferentes tipos de erosiones que se observan en la zona de estudio y en las cercanías de esta.

Figura 5.2. Erosión lateral en el río Las Cañas  
[Julio, 2009]

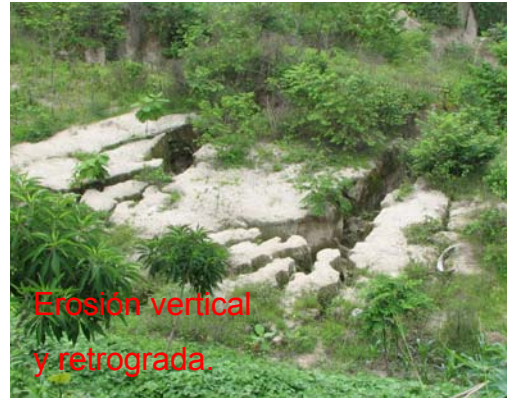
Figura 5.3. Erosión vertical y retrograda atrás de la LLUSA  
[Julio, 2009]

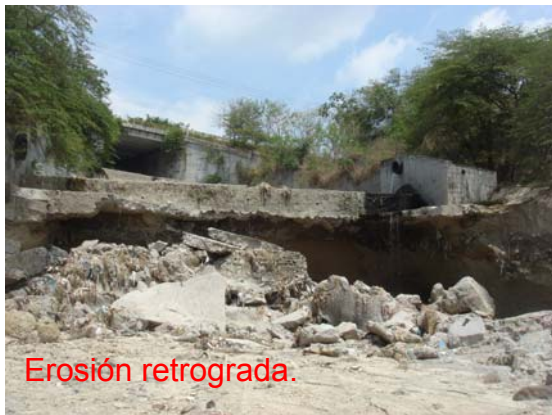
Figura 5.4. Erosión retrograda en Qda. Arenal Seco  
[Julio, 2009]

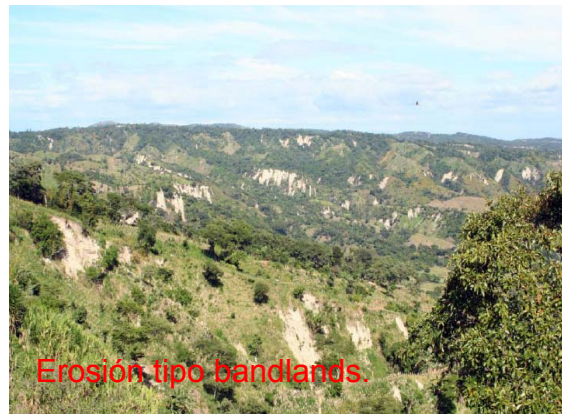
Figura 5.5. Cerca de la ciudad de San Martín la erosión forma un relieve tipo "bandland" [2006].

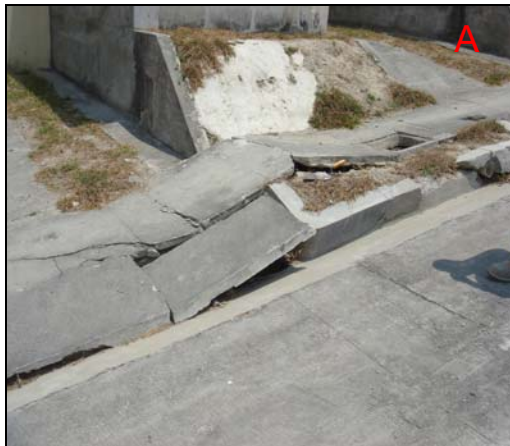
En las figuras 5.6 se muestran los problemas de hundimientos en la colonia Cumbres de San Bartolo, municipio de Ilopango, esto puede haber sido generado por malos procesos en la compactación de los suelos, la acción de la erosión subterránea o por la combinación de ambas.

Figura 5.6. Problemas de hundimientos en colonia Cumbres de San Bartolo.

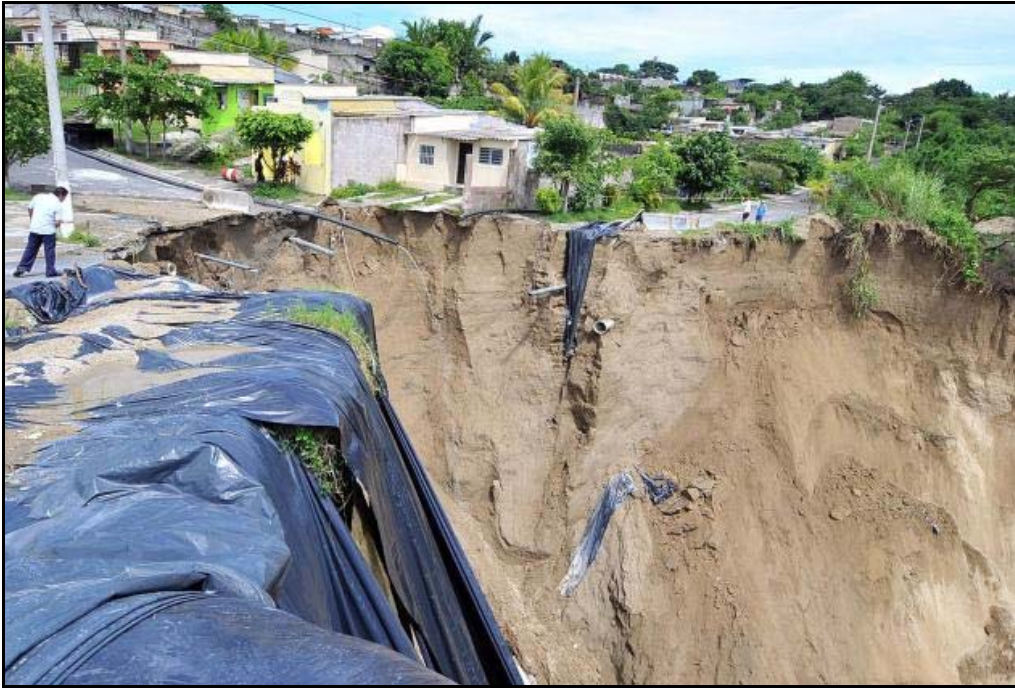
Figura 5.7. Cárcava de colonia Santa Lucia en el municipio de Llopango, mostrando el colapso del suelo y la ruptura de las tuberías [2009].

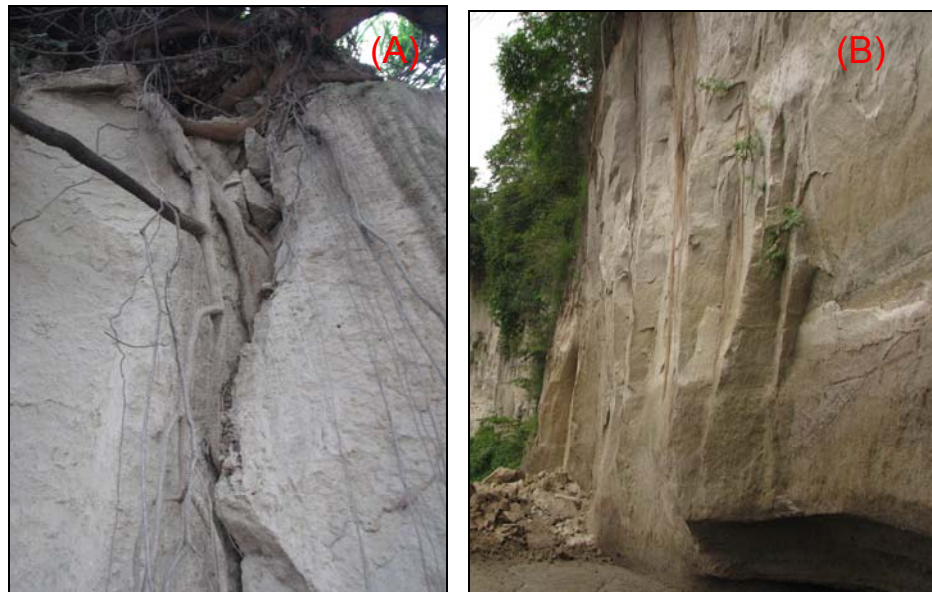
Figura 5.9. Mecanismo de ruptura en TBJ, (A) talud en intersección Av. Los Sisimiles y 33 Av. norte, San Salvador. (B) talud en río Las Cañas. [Julio, 2009]

Los depósitos de TBJ, presentan un mecanismo de ruptura peculiar, estos se muestran como estructuras laminares, que se generan paralelas a la cara de los taludes y su formación depende de una serie de procesos naturales, como el intemperismo físico o efecto de temperatura, el cual genera exfoliación, produciendo contracciones y expansiones en los estratos, creando así grietas.

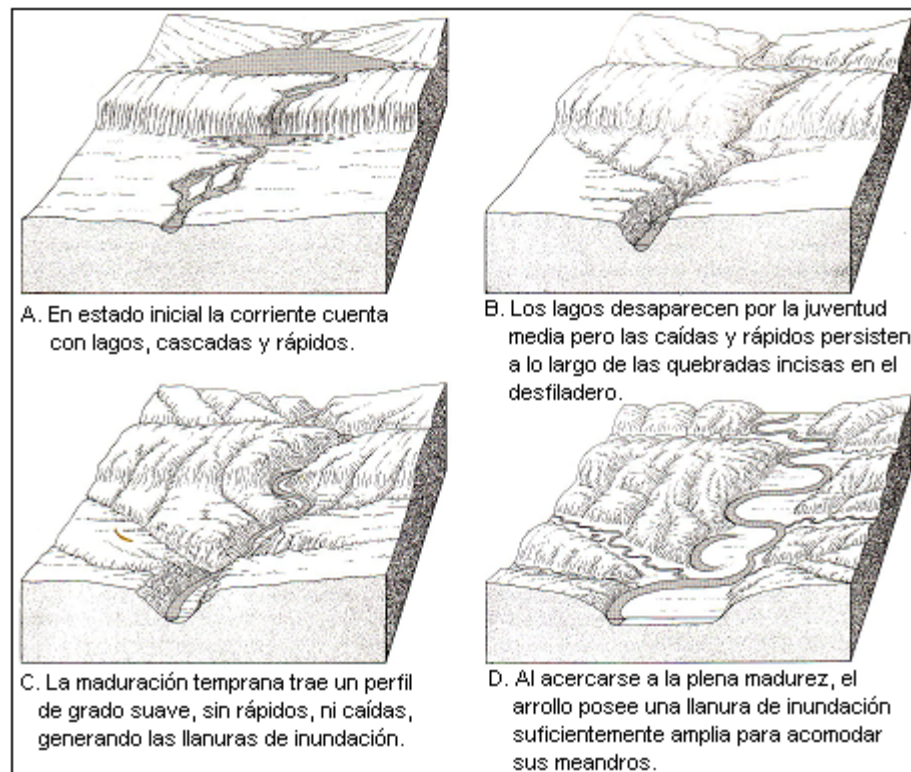
Figura 5.11. Formación de meandros. Adaptado de: Strahler, A [1973: p.322].

La figura 5.11 muestra la formación de meandros.

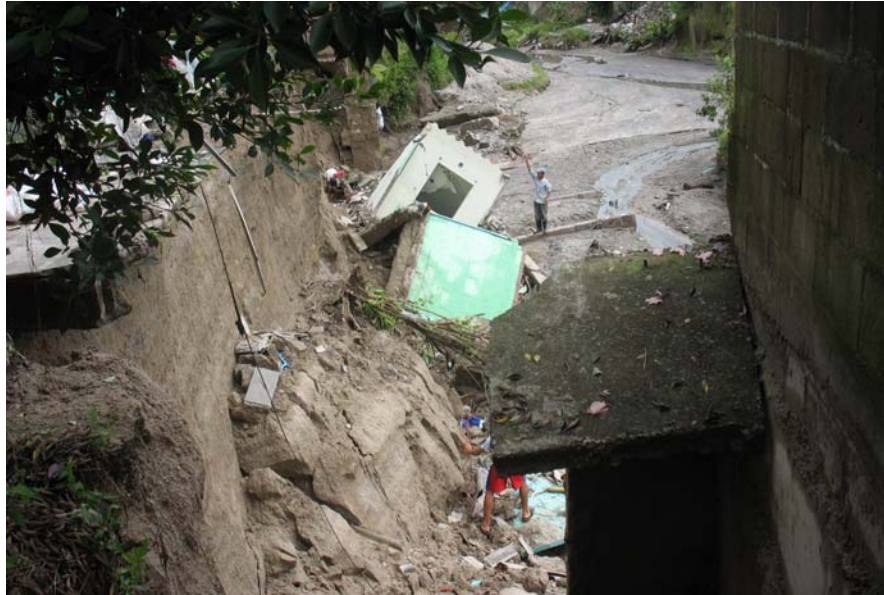
Figura 5.13. Colapso de vivienda ubicada Urbanización Nuevos Horizontes en las orillas de la Qda. Arenal Seco [Agosto, 2009].

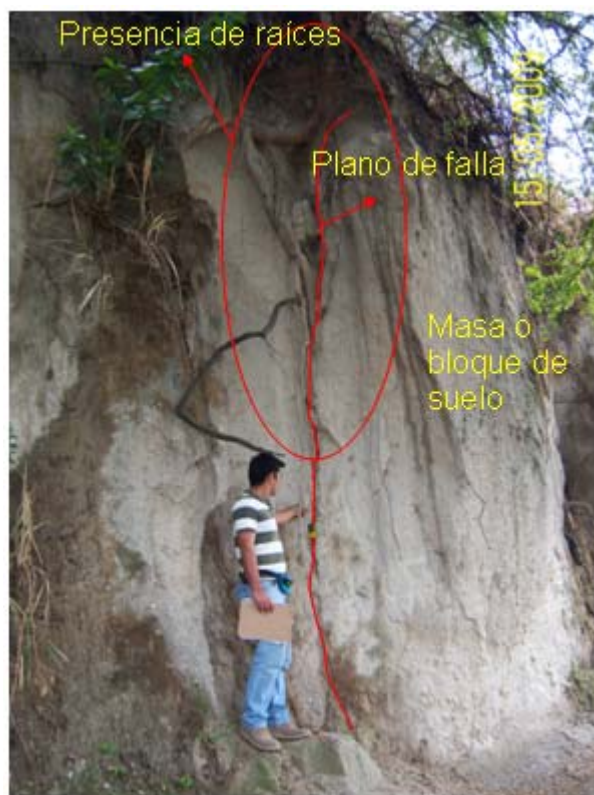
Figura 5.16. Punto de muestreo 1 [Junio, 2009].

Punto de Muestreo 1: En este talud se presentan grietas y la separación de una masa de suelo (bloque) con una grieta paralela a la cara del talud, ocasionado por la inclusión de raíces de un árbol en la parte superior de este, en el pie del talud se ve la erosión ocasionada por la influencia de precipitaciones pasadas. El cambio más notable que presento este talud durante el periodo de monitoreo fue el día 29 de mayo de 2009 el cual debido a movimientos sísmicos y presencia de precipitación durante la madrugada, provoco que la grieta del bloque del talud aumentaran de tamaño (2cm a 4cm), por lo demás el talud no presento ningún cambio, se mantuvo relativamente estable (ver figura 5.16).

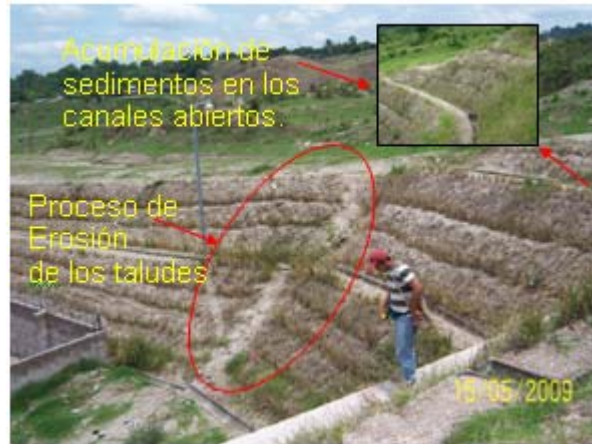
Punto de Muestreo 2: Durante el periodo de monitoreo en el sistema de terrazas en forma escalonada se observo la presencia de erosión debido a la poca vegetación de los taludes y a la mala adaptación del vetiver, que trajo como consecuencia la acumulación de sedimentos en los canales abiertos, al cual no se está dando ningún tipo de mantenimiento (ver figura 5.17).

Figura 5.17. Punto de muestreo 2, [Junio, 2009].

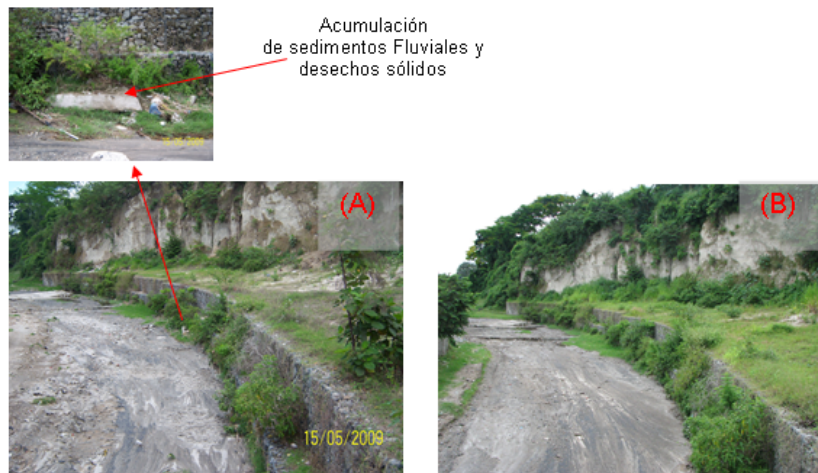
Punto de Muestreo 3: Esta obra de protección no mostró ningún cambio significativo durante el periodo de monitoreo, el único cambio fue que este presentaba acumulación de sedimento fluviales y desechos sólidos en la base de los gaviones que con la posterior llegada de las primeras precipitaciones estas fueron arrastrados por la escorrentía del río. Se observo también el aumento de vegetación en los gaviones durante el periodo de monitoreo (ver figura 5.18).

Figura 5.18. Fotografía: (A) muestra las condiciones iniciales del punto de monitoreo 3 en la Qda. Arenal Seco antes de las primeras precipitaciones [Mayo 2009], (B) muestra punto de monitoreo 3 después de la primeras precipitación, en donde se puede ver el aumento de la vegetación y la disminución de los sedimentos fluviales y desechos sólidos en la base de los gaviones [Junio, 2009].

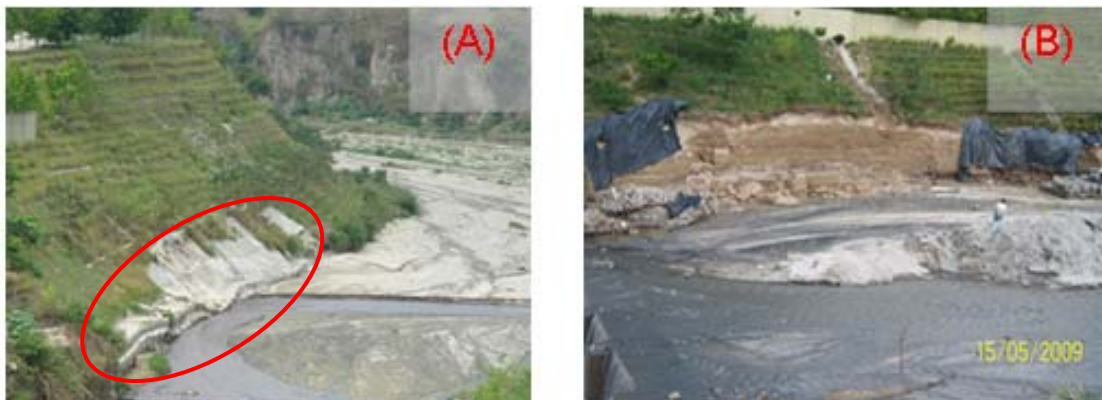
Punto de Muestreo 4: Este es de los puntos de monitoreo que mas cambio experimento ya que por la influencia de la lluvia del 14 de mayo 2009 y la consecuente crecida del Río las Cañas, genero que la obra de protección de gaviones colapsara debido a la socavación por la parte de atrás de estos, lo cual produjo que una sección de muro fueran arrancada y arrastrada por la escorrentía del

río, al estar desprotegido el talud, fue erosionado lateralmente aproximadamente 2.5 m (ver figura 5.19).

Figura 5.19. Fotografía: (A) muestra las condiciones iniciales del punto de monitoreo 4 en el río de Las Cañas antes de la primera lluvia [8 mayo 2009], (B) muestra punto de monitoreo 4 después de la primera precipitación, en donde se puede ver que los gaviones fueron arrastrados y la erosión lateral del talud [15 mayo, 2009].

Posteriormente durante un periodo de tres semanas se reconstruyó la sección del talud protegiéndolo nuevamente con gaviones, el cual presentaba hundimientos en la base de estos y por lo consiguiente el reacomodo de estos (ver figura 5.20).

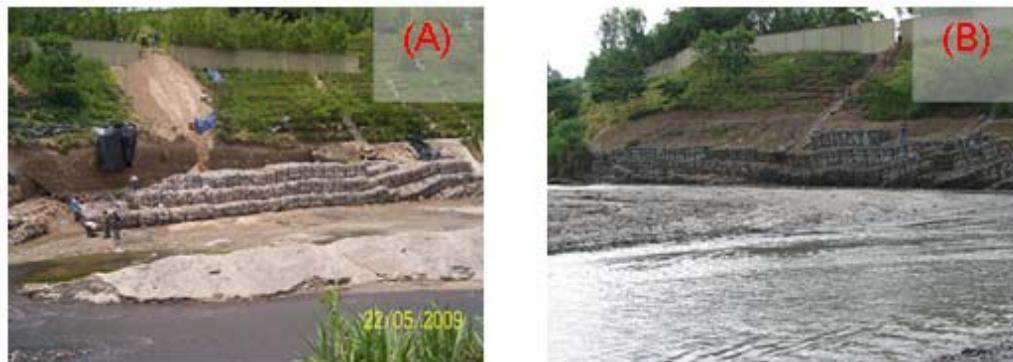
Figura 5.20. Fotografía: (A) muestra el proceso de reconstrucción del los gaviones [22 mayo 2009], (B) presenta los asentamientos diferenciales en toda la base del muro de gaviones luego de haber finalizado los trabajos de reconstrucción. [Junio, 2009].

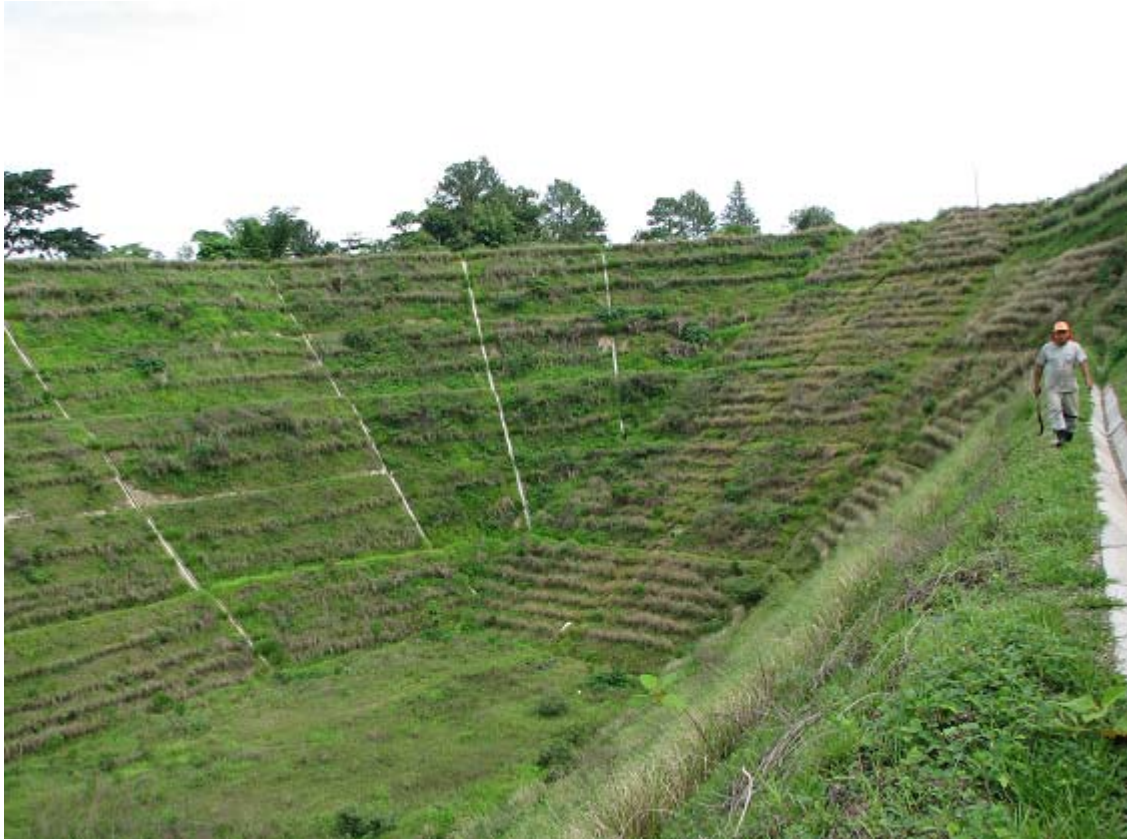
Punto de Muestreo 5: Esta obra de protección no presento ningún cambio durante el periodo de monitoreo, ya que a esta se le provee mantenimiento a los surcos de vetiver y la limpieza de los canales abierto cada seis meses, el cual permite su buen funcionamiento tanto del vetiver y los drenajes, disminuyendo el riesgo de daños por precipitaciones que comúnmente ocurre en esa época (ver figura 5.21).

Figura 5.21. Fotografía de punto de muestreo 5 en el cual se puede ver el sistema de taludes en forma de terrazas y sus sistemas de drenajes [Junio, 2009].

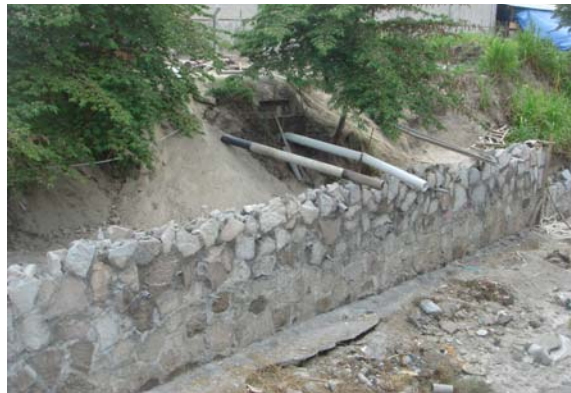
Son muros que resisten las fuerzas de empuje del terreno por su gran masa, gracias a sus grandes dimensiones los esfuerzos de flexión son mínimos por lo que no necesitan reforzamiento por tensión (ver figura 5.23), estos los podemos clasificar como muros de: mampostería, hormigón, etc.

Figura 5.23. Obra de protección longitudinal hecha por un muro de gravedad en el cauce de la Qda. Arenal Seco, en la zona franca, San Bartolo. [Mayo 2009].

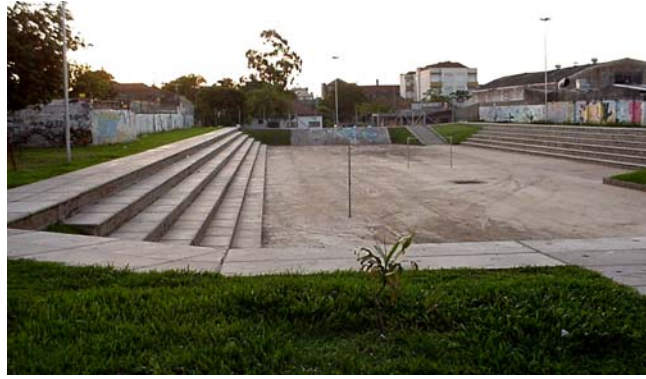
Figura 5.28. Cuenco de retención en la ciudad de Porto Alegre, Brasil [Carmona, 2001].

Los sistemas de detención pueden ser también subterráneos y su parte superior utilizarse para otras actividades urbanas, como por ejemplo los de Porto Alegre Brasil con capacidades de almacenamiento de  $4.0 \text{ m}^3$  ver figura 5.28.

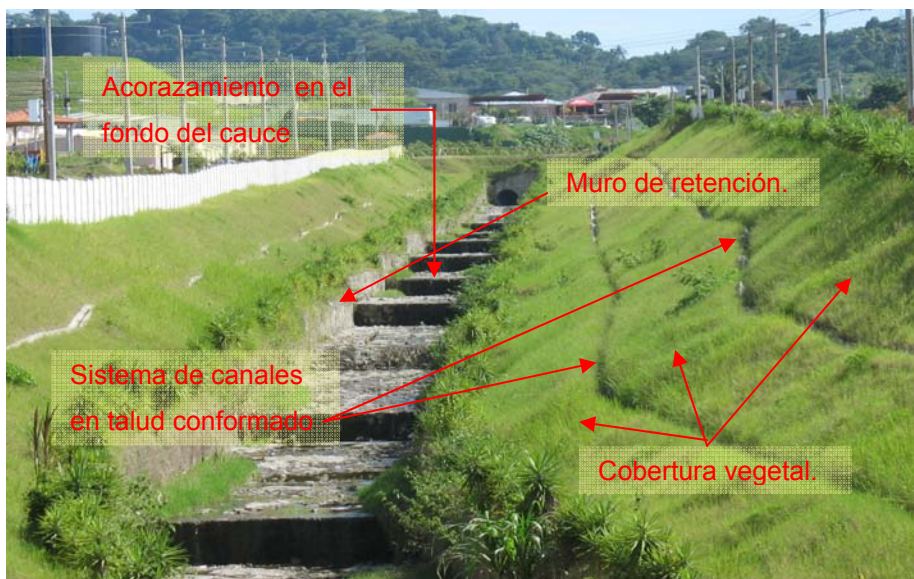
Figura 5.29. Sistema de canalización en Residencial los Almendros [Julio, 2009]

La canalización de ríos consiste en el reforzamiento artificial con materiales impermeables de la sección transversal de un río o quebrada, con el fin de cambiar o controlar la dirección del flujo de agua, su principal función es impedir la erosión de los márgenes y del fondo del cauce originados por la excesiva velocidad del agua, que tiende a arrastrar el material de las orillas. Conviene tener en cuenta que en un cauce natural siempre se producirán erosiones en determinados puntos; sin embargo, esto no significa que sea preciso proceder a su protección, a menos que el fenómeno de degradación consiguiente sea muy rápido y pueda producir cambios en el régimen hidráulico del río o el problema afecte a puntos singulares que no admitan erosión alguna. También es importante mencionar que de no conocer el comportamiento de los drenajes y las consecuencias de su canalización puede haber una afectación ya sea aguas abajo o aguas arriba, ver figura 5.29 se muestra un sistema de canalización en el residencial Los Almendros.

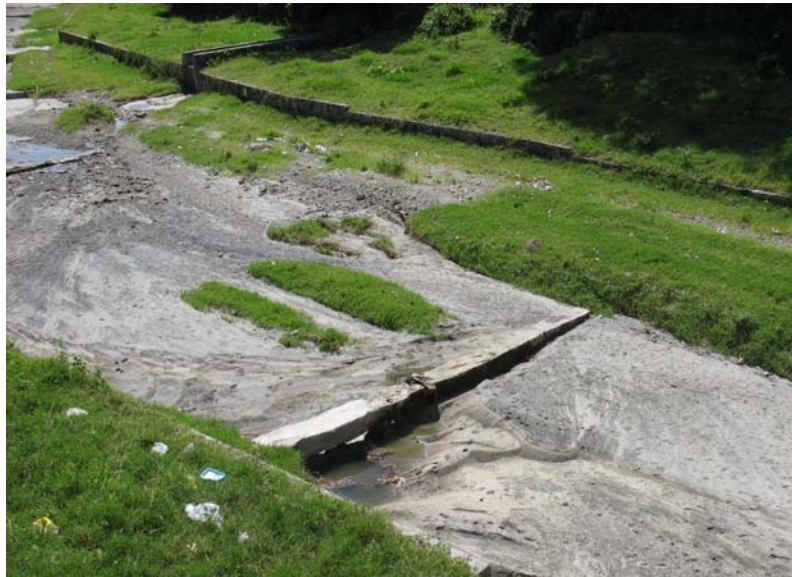
Los guardaniveles también denominados obras transversales para control torrencial. Operan como pequeñas presas vertedero (estructuras de control). Sus objetivos principales son: Reducir la velocidad del flujo, retener sedimentos y mantener los niveles del río para evitar la erosión en tramos específicos. Pueden fallar por mala cimentación, o por socavación generada inmediatamente aguas abajo. A continuación se muestra una obra transversal en el cauce de la Qda. Arenal Seco la cual presenta problemas de socavación ver figura 5.30.

Figura 5.30. Obra transversal en cauce de la Qda. Arenal Seco con problemas de socavación [Mayo, 2009].

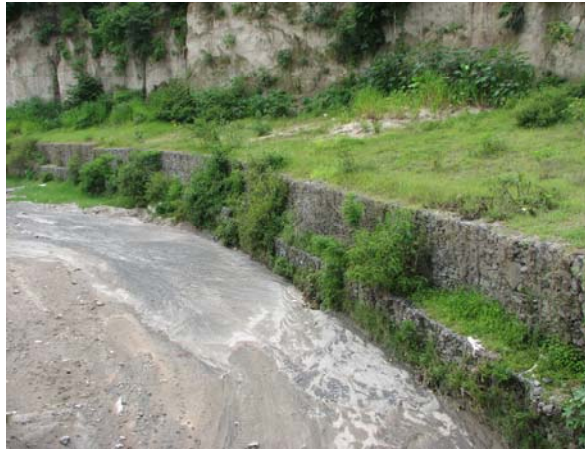
Figura 5.31. Muro de gaviones en el cauce del Arenal Seco, en la urbanización Nuevos Horizontes, Ilopango. (Junio 2009).

Algunas de las características de este tipo de estructuras son: Primero permiten la adaptación a deformarse y a movimientos dentro de los límites aceptables, sin perder su estabilidad y eficiencia,

segundo son elementos permeables y tercero no solo funcionan como muros de gravedad sino que también como protección (ver figura 5.31).

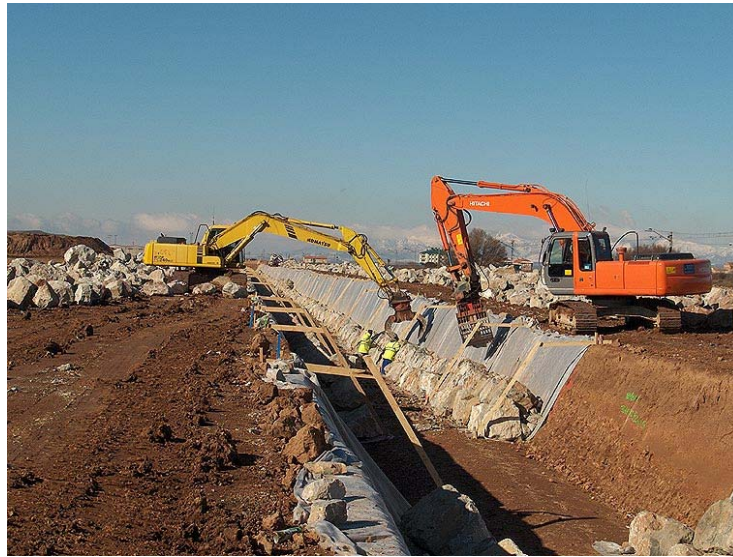
Figura 5.32. Procesos constructivos de escolleras.

La escollera (o enrocado) es la unidad formada por agrupación de elementos pétreos naturales, generalmente procedentes de canteras. Los elementos o escollos se colocan sin ligante, de manera que la unidad no es monolítica. Su estabilidad se debe al peso propio de los escollos y a

su imbricación. Con escolleras se pueden formar estructuras independientes cuyo funcionamiento es por gravedad (ver figura 5.32).

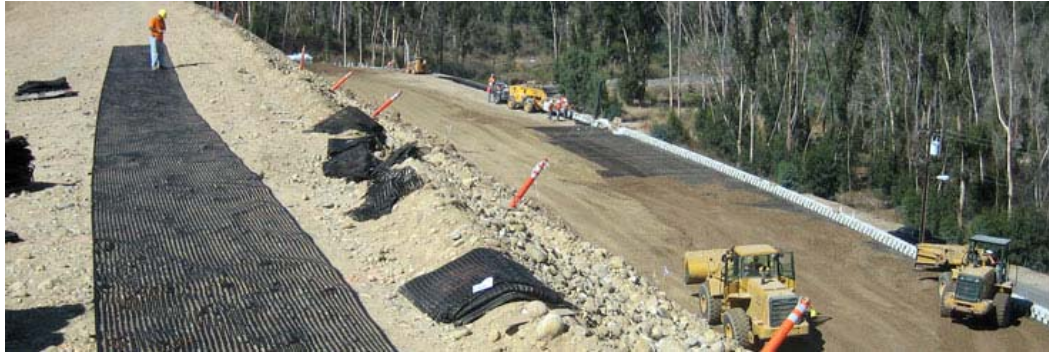
Figura 5.36. Reforzamiento de un talud con geomallas.

En la figura 5.36 se presenta un talud que esta siendo reforzado con un material geosintético (geomallas). En el anexo E se puede ver los diferentes tipos de materiales geosintéticos.
