DECANO DE LA FACULTAD DE INGENIERÍA Y ARQUITECTURA  
EMILIO JAVIER MORALES QUINTANILLA

COORDINADOR DE LA CARRERA DE INGENIERÍA CIVIL  
ROBERTO MAURICIO MERLOS LAÍNEZ

DIRECTOR DEL TRABAJO  
JOSÉ ALEXANDER CHÁVEZ HERNÁNDEZ

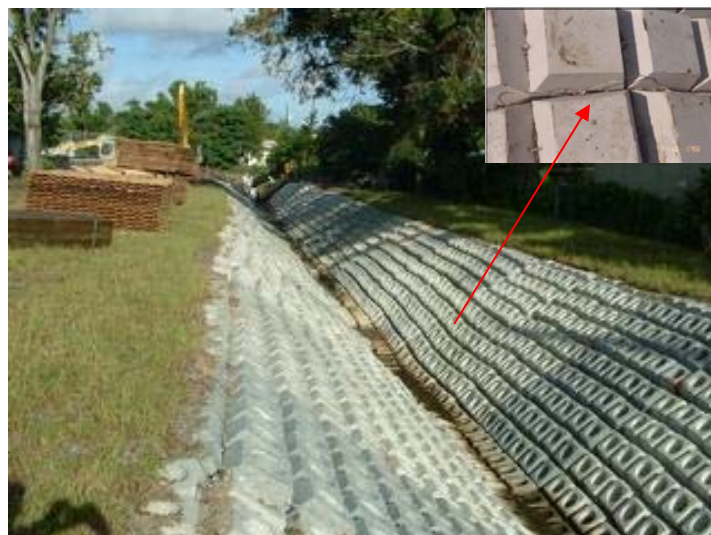
Figura 5.37. Canal revestido de sistema cable concreto.

El sistema de cable concreto, consiste en unos bloques de concreto fragmentado con formas variadas, unidos con un cable de acero inoxidable galvanizado (ver figura 5.37) y pegados en la parte inferior con una tela geotextil durante la fabricación. Las aplicaciones pueden ser para protección de orillas de lagos, ríos, canales, terraplenes de alcantarillas, taludes de diques y represas; rampas y vías de acceso, etc.

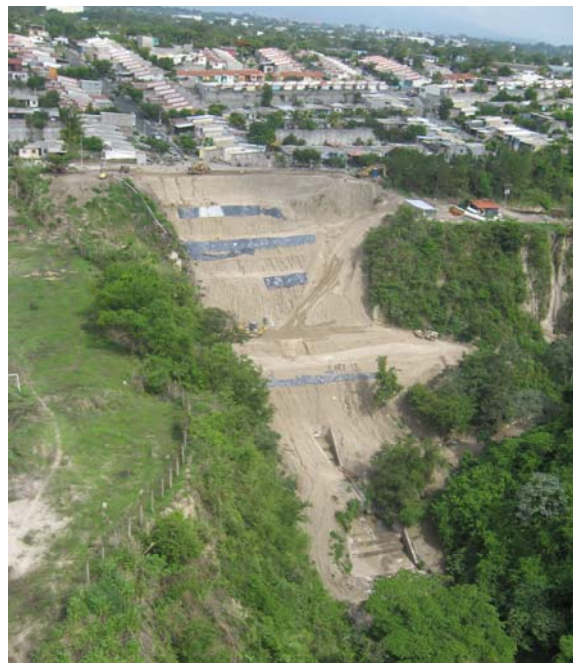
Figura 5.39. Vista aérea de la obra de protección en cárcava, ubicada en colonia Santa Lucia, Ilopango. [Mayo, 2009]

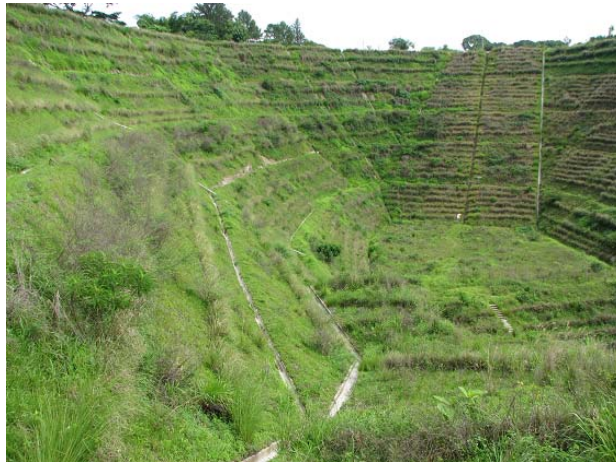
en las cunetas o se infiltrarían en el propio talud, causando la inestabilidad general de este (ver figura 5.40).

Figura 5.40. Sistema de taludes en forma de terraza escalonada, recubrimiento de vegetación, vetiver y con su sistema de drenaje, con una altura aproximada de 60 m, punto de monitoreo 5 [Junio, 2009].

Debido a que los taludes son superficies expuestas a la intemperie (terrazas), es necesario proporcionarles un recubrimiento con un sistema de drenaje de canales abiertos, con el fin de mejorar su funcionalidad, durabilidad, evitar que el talud absorba agua y sean degradados por la erosión.

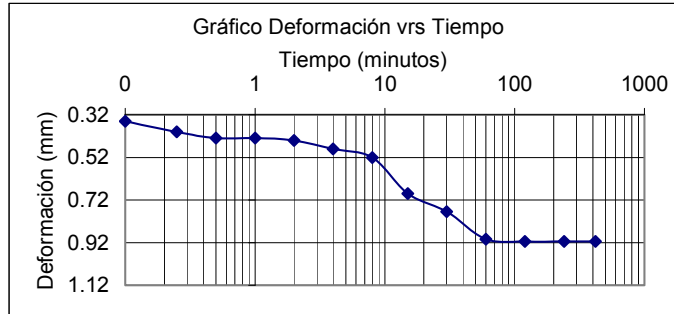
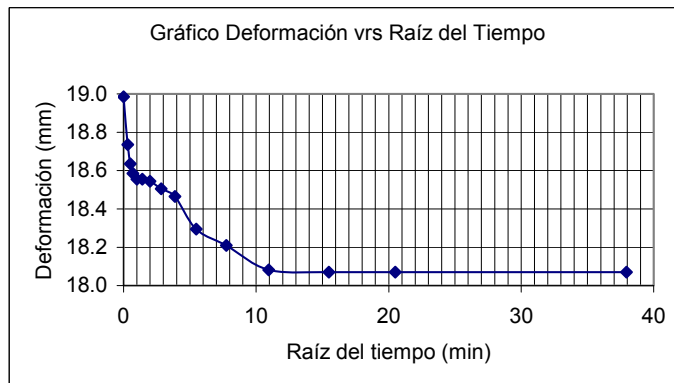
Ensayo:	Ensayo de Consolidación Unidimensional , ASTM D 2435-96				
Ubicación:	Autopista San Salvador - San Miguel (Carretera de Oro), en el municipio de San Martín, a 490m de la residencial Los Almendros.				
Presión:	100 kPa		Precisión del deformímetro ( mm/div)		
Lectura inicial:	430		0.01		
Fecha	Tiempo (min)	Lectura del deformímetro (div) [0.01 mm/div]	Deformación (mm)	Altura de la muestra (mm)	Raíz del tiempo (min)
25-5-09 HORA: 9:30 A.M.	0.00	430.0	0.000	18.985	0.00

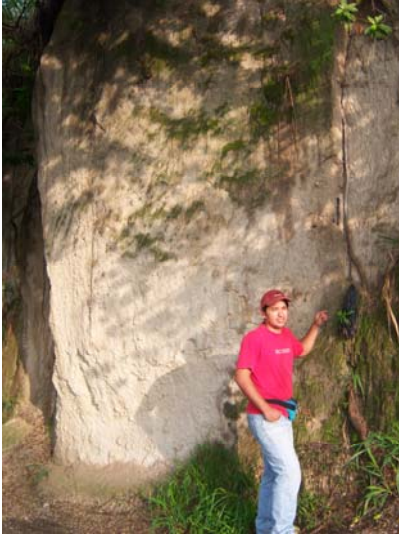
### PUNTO DE MONITOREO 1

Observaciones realizadas en visita de monitoreo: Presenta fallas en formas de láminas paralelas a la cara del talud producidas por la inclusión de raíces a su estructura de suelo. En la base del talud presenta problemas de erosión ocasionadas por precipitaciones pasadas.
