EL TEMBLOR DE SAN SALVADOR, 3 DE MAYO 1965

## EL TEMBLOR DE SAN SALVADOR, 3 DE MAYO 1965: INGENIERIA SISMICA

Por Emilio Rosenblueth\* y Jorge Prince\*\*

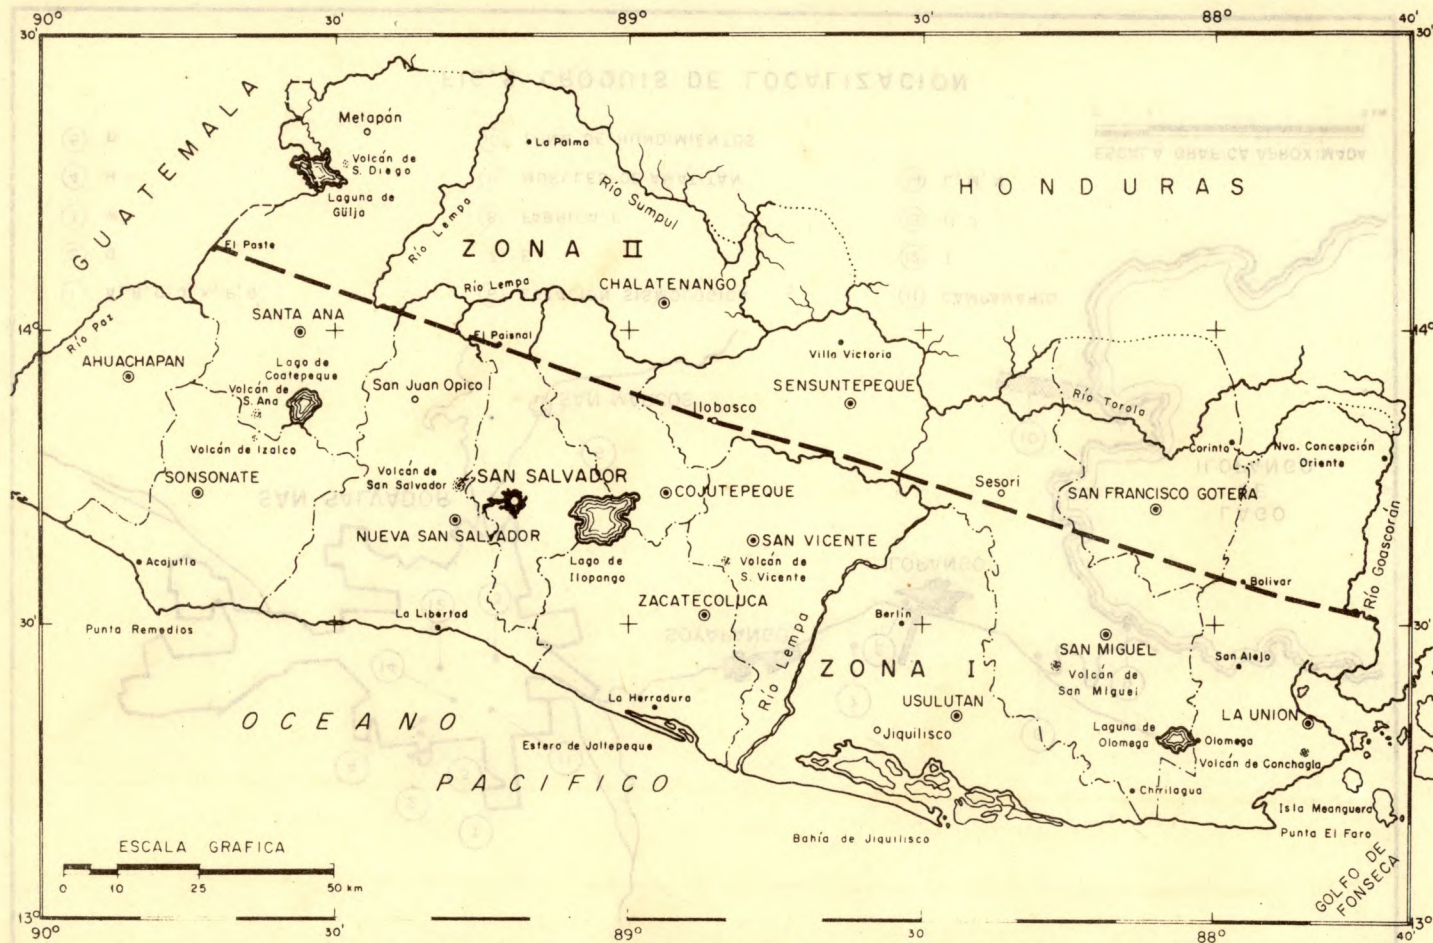
FIG.4 ZONIFICACION SISMICA DE LA REPUBLICA DE EL SALVADOR

que se propone dividir el país para fines de diseño sísmico. Estas zonas se indican en el mapa de regionalización que se adjunta (fig 4).

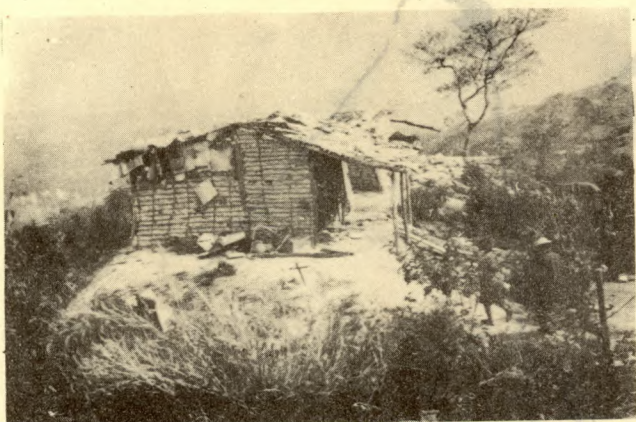
FIG.6 CONSTRUCCION TIPICA DE BAHAREQUE  
SIN REPELLADO

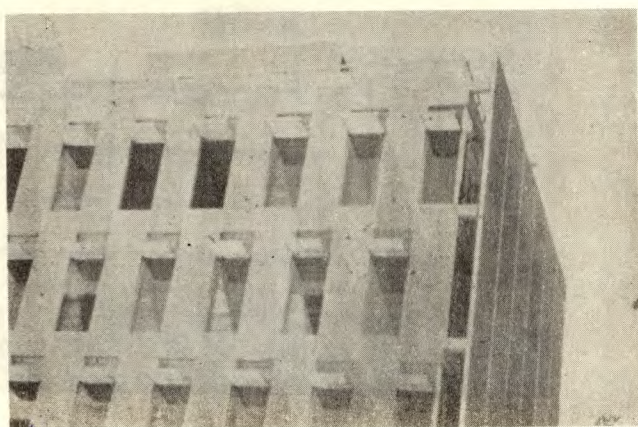
FIG.24 EDIFICIO H-6

En general no es serio el tipo de daño que describe el párrafo que antecede; resulta barato de reparar y bien puede valer la pena diseñar las estructuras de tal manera que los muros o sus acabados se agrieten y reparen ocasionalmente. Una excepción se halla en el edificio H-6 (fig 24). Según los informes recabados el edificio había sido inaugurado menos de 48 hr antes del sismo. Su diseño original exigía un núcleo de elevadores y escaleras, así como los elementos rectangulares en fachada, con muros de concreto reforzado, mas fue rediseñado con muros de mampostería y marcos de concreto. Dada la concentración de rigidez en esos sitios, ocurrieron daños importantes en los elementos rectangulares de fachada, en los muros de elevadores y de escaleras y en las columnas que estructuran a estos muros. La extensión de los daños y el alto costo de los acabados y pisos en este edificio hará sin duda que el costo de repararlo y reforzarlo sea elevado.

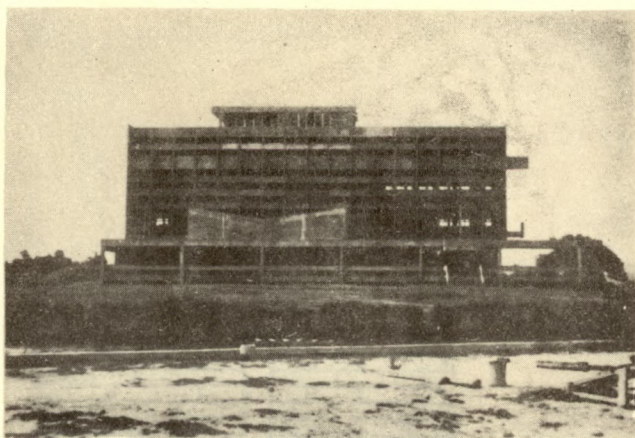
FIG.25 EDIFICIO K-5

Torsión debida a liga entre cuerpos de distinta frecuencia natural de vibración. Se presentaron casos espectaculares de falla en torsión atribuibles a que no se respetaron juntas de construcción con cuerpos de gran rigidez. Un ejemplo se encuentra en el edificio K-5 (fig 25). Se trata de una estructura de concreto reforzado con marcos y muros de cortante. Según los planos estructurales el edificio en sí tenía cierta excentricidad, pero debía construirse desligado del auditorio, cuerpo que posee una rigidez sumamente elevada. En realidad las columnas contiguas de ambos cuerpos se colaron monolíticamente. Como consecuencia la torsión se incrementó considerablemente y las cuatro columnas de las esquinas del edificio sufrieron daños severos en planta baja. También sufrieron daños algunas columnas interiores (fig 26).

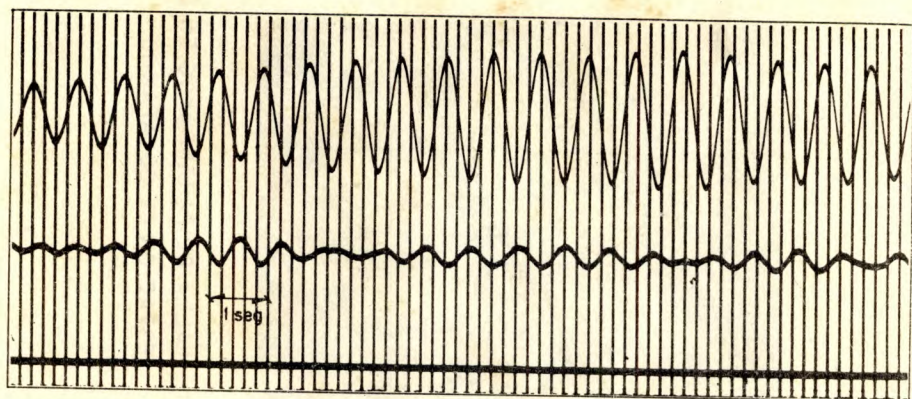
FIG. 42 REGISTRO TÍPICO OBTENIDO CON SISMOGRAFO PORTÁTIL

En vista de las consideraciones anteriores y con el objetivo adicional de adquirir alguna experiencia relativa a la variación que experimentan los periodos fundamentales al ser reforzados edificios que acusaban muy variable nivel de daños, el Instituto de Ingeniería de la UNAM obtuvo los registros necesarios de los edificios más conspicuos de San Salvador. Se empleó un sismógrafo portátil Sprengnether, No. 2694 que registra en papel fotográfico tres componentes ortogonales de desplazamiento con una amplificación estática nominal de 300 a 600. Este instrumento opera con baterías e imprime líneas transversales a todo lo ancho del registro cada 0.20 seg, con aproximación mejor que 1%. En la fig 42 se presenta un registro típico.

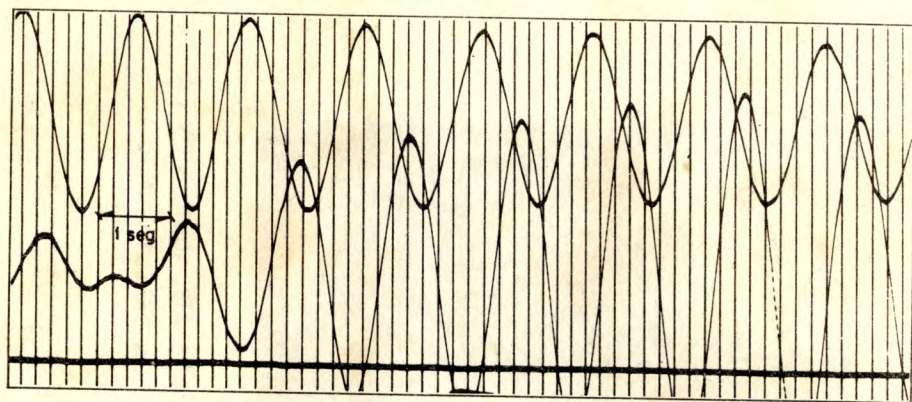
FIG. 43 OSCILACION EXCITADA POR UNA PERSONA EN EL CAMPANARIO

La falta casi total de viento al realizar las mediciones produjo mínimas amplitudes de registro, de difícil utilización. Se optó entonces por excitar la estructura, alternativa o simultáneamente en sus modos fundamentales en direcciones paralelas a los lados, mediante el balanceo del cuerpo del observador y un acompañante. Este método ha sido propuesto por Hudson, Keightley y Nielsen (23) y el resultado puede apreciarse en la fig 43.
