Ficha Técnica (FJ-3)
MUNICIPIO DE JUAYUA
FICHA DE PRESENTACIÓN DE RESULTADOS.
CANTON BUENOS AIRES CASERIO SAN FRANCISCO

Ubicación: El Caserío San Francisco ubicado dentro de la Finca del mismo nombre, se localiza en el Cantón Buenos Aires al Norte del Municipio de Juayua.

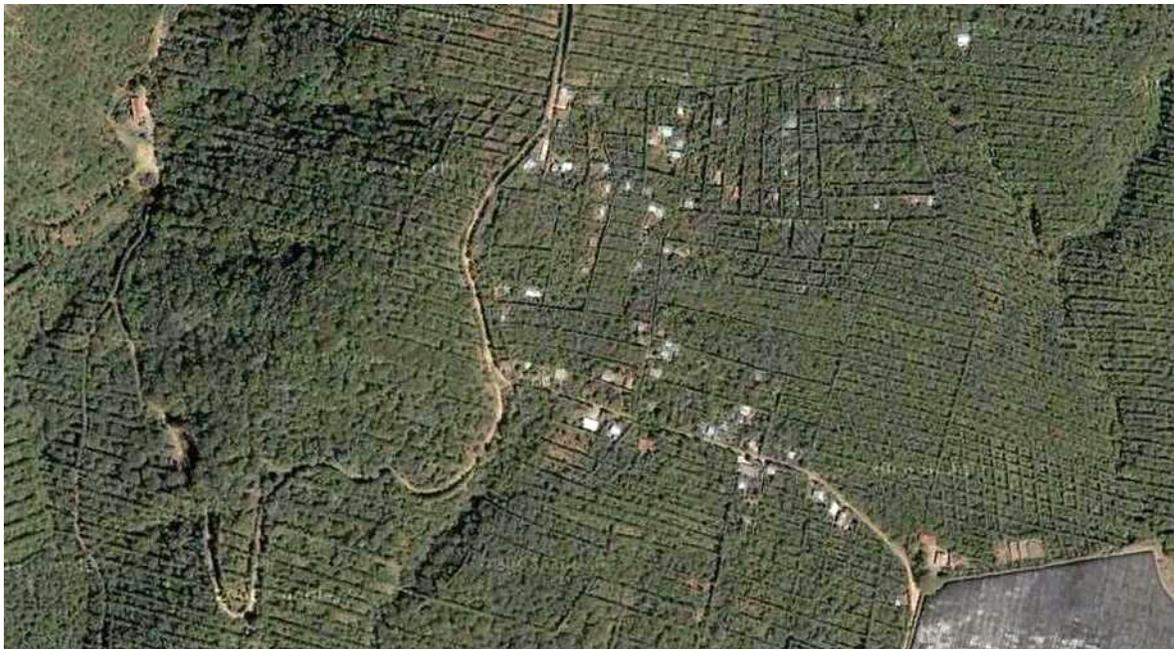
Fig.1 Cantón Buenos Aires, Caserío San Francisco

Acceso: Para llegar al Caserío San Francisco, se toma el desvío antes de llegar a San José La Majada y que se dirige al Beneficio San Miguel (Fig. 1). Allí se toma la calle vecinal balastada hacia el Caserío San Francisco.

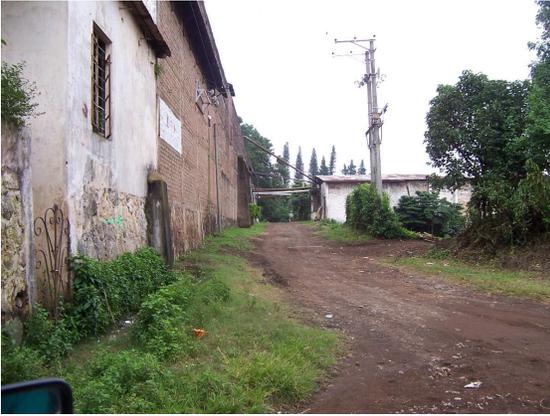
Fig.2, Vista de entrada de Beneficio San Miguel

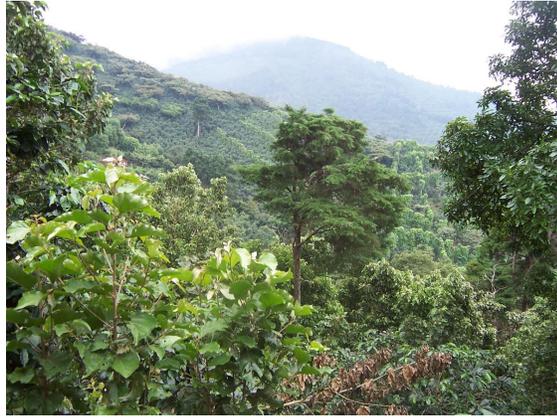
Clima: Es una zona montañosa (Fig. 3, 4,5) de clima fresco, con altos niveles de pluviosidad.

Fig.5 Protección arbórea antieolica

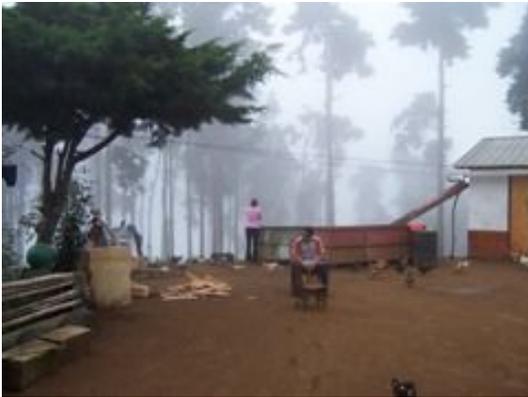
Fig. 10 Panorama del clima fresco en la zona

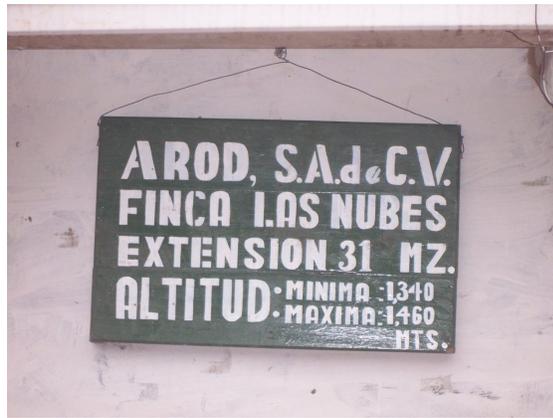
Tipo de Vivienda Existen aproximadamente 50 viviendas en el Caserío San Francisco, las cuales se distribuyen en diferentes zonas. Algunas de las viviendas de colonos se ubican dentro de la finca rodeada pro cafetales tal como se aprecia en las Fig. 4, 6 y 7 son viviendas de lámina y descostillos. Otras viviendas muy bien construidas se ubican en la zona del casco de la Finca en el parteaguas de la Loma La Plantilla, son viviendas de tipo mixto y de losa. También se visitó la Finca Las Nubes la cual únicamente tiene una vivienda en muy buenas condiciones y reconstruida después del 2001 (Fig. 10 y 11).

Fig. 11 Empresa, nombre de la Finca, extensión y altitud de la zona
