Ficha Técnica (FJ-5)
MUNICIPIO DE JUAYUA
FICHA DE PRESENTACIÓN DE RESULTADOS.
CASERIO SAN RAFAEL

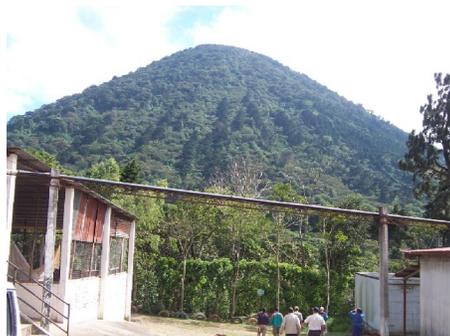
Fig.2 Cancha de Fútbol de la Cooperativa San Rafael, lugar que se utiliza también como albergues temporales ante los desastres naturales de la zona

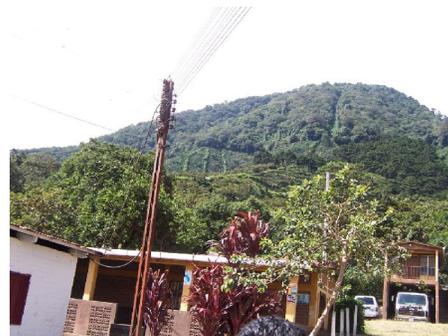
Fig. 3 Instalaciones del Recibidero de Café de la Cooperativa San Rafael. Café Orgánico
