1. UBICACIÓN Y CARACTERÍSTICAS DEL LUGAR

2 GEOLOGIA Y MORFOLOGIA

2.1 Condiciones geológicas del sitio del deslizamiento

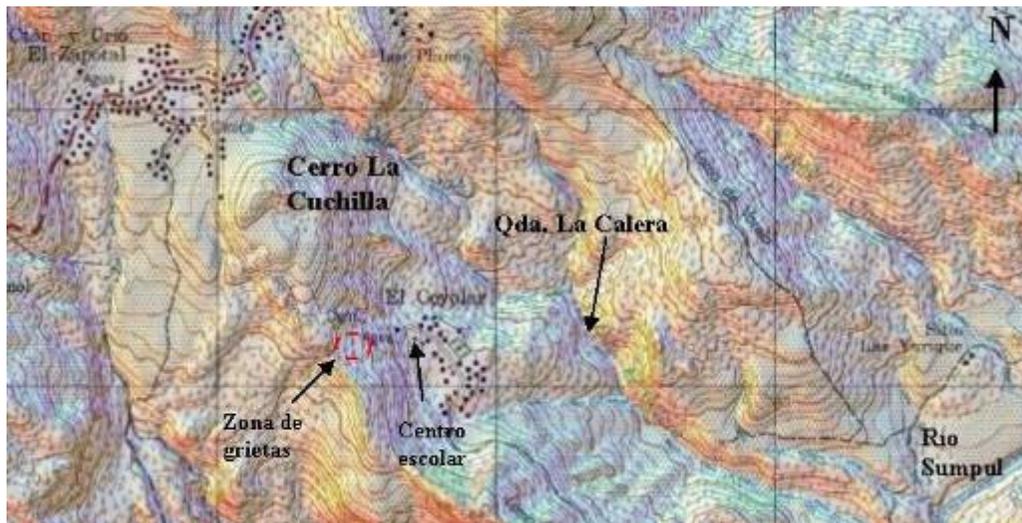
El caserío cuenta con 220 habitantes conformados en 44 familias, cuyas viviendas son principalmente del tipo mixto y adobe, posee un centro escolar, el cual se ubica al pie del escarpe de falla. El casco urbano está limitado al oriente por la quebrada La Calera que conecta con el río Sumpul y al occidente se limita por la superficie escarpada del terreno. Entre este rasgo morfológico y la calle principal se localiza un tributario de la quebrada La Calera que pasa contiguo al centro escolar y a la iglesia católica (Figura 1).

Figura 1. Ubicación del caserío El Coyolar, zona de grietas y el cerro La Cuchilla.

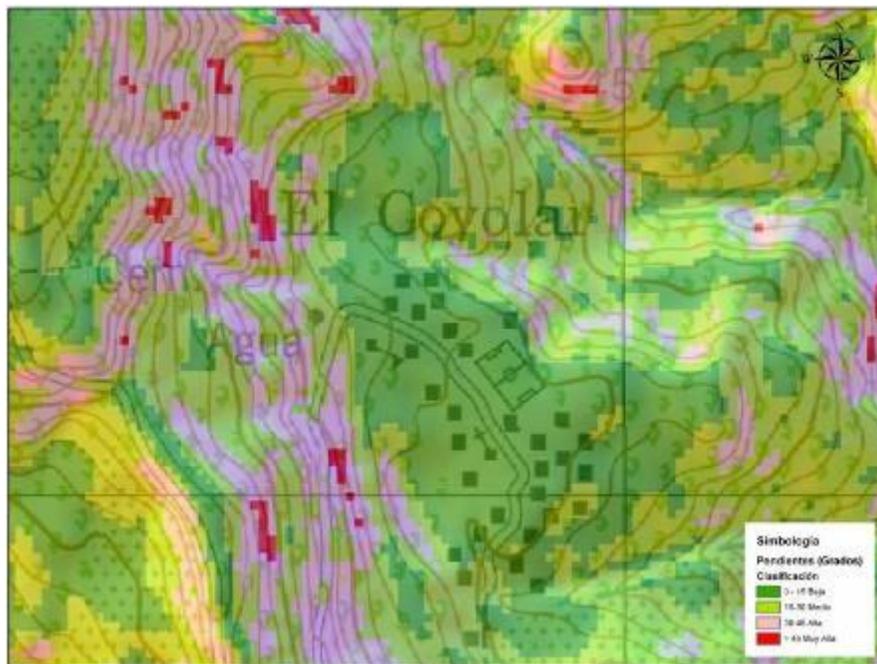
El relieve topográfico de la región se caracteriza por ser muy accidentado debido a la actividad tectónica pasada y a los agentes geomórficos que han modelado dicho relieve. El Coyolar se localiza en una superficie algo aplanada en el extremo norte de la loma La Cuchilla entre las cotas 450-470 m, que constituye una cresta topográfica curvada. Del pie de la cresta topográfica hacia la zona de grietas hay un escarpe de unos 100 m de altura donde yace el centro escolar El Coyolar y sobre la pendiente del escarpe de 45° está ubicado el tanque de agua que abastece a la población. La mayor elevación la constituye un cerrito con una altura de 722 msnm situado inmediatamente al norte del cementerio (Figura 2).

Figura 2. Mapa de pendientes en la ladera del cerro La Cuchilla y alrededores.

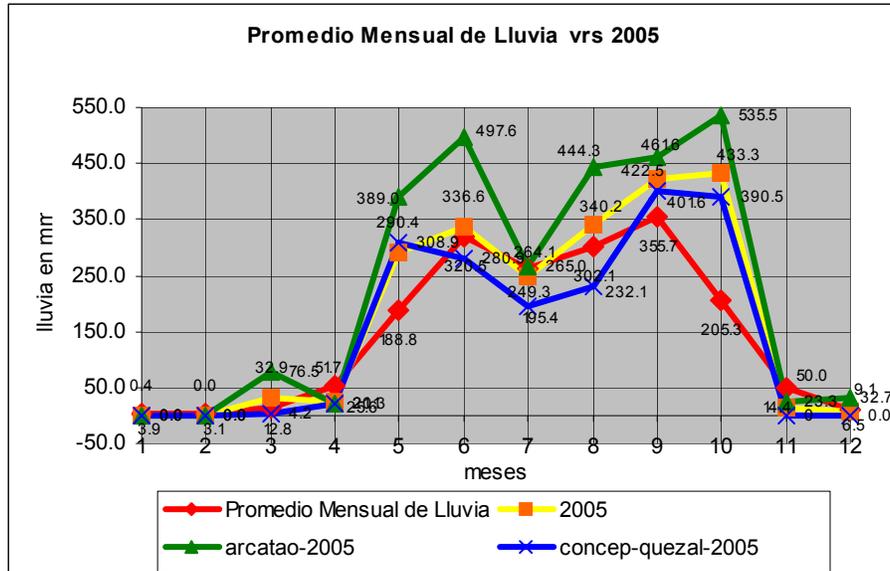
La gran cantidad de lluvias en un periodo de 6 días producidas por la tormenta STAN (véase Tabla 3), la fuerte pendiente de la ladera erosional del Rio Sumpul, en combinación con la capa de toba meteorizada cubierta por la capa de coluvio de lavas, representan las condiciones que favorecen la inestabilidad y la producción de la superficie de falla en la base del suelo coluvial. Esta situación contribuye a aumentar el peligro de generación de un flujo de escombros que impactaría a la comunidad de El Coyolar en una situación de precipitaciones similares o peores que aquellas producidas por STAN.

Tabla 3. Registro de lluvias de 2005 y comparación con el promedio histórico.
