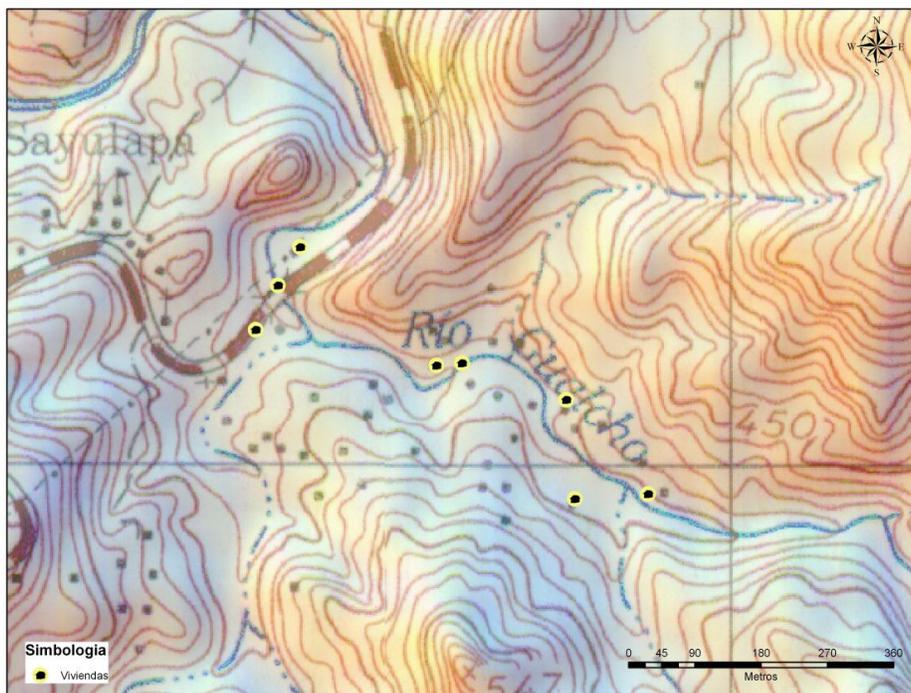
Vulnerabilidad Caserío Sayulapa

Figura 3. Ubicación de las viviendas del caserío Sayulapa y del río Gualcho. Los puntos negros con entorno amarillo son las viviendas más cercanas y más bajo en relación al río.
