#### 4. DAÑOS CAUSADOS POR EL SISMO DEL 10/10/86

##### 4.1 Daños en Edificaciones

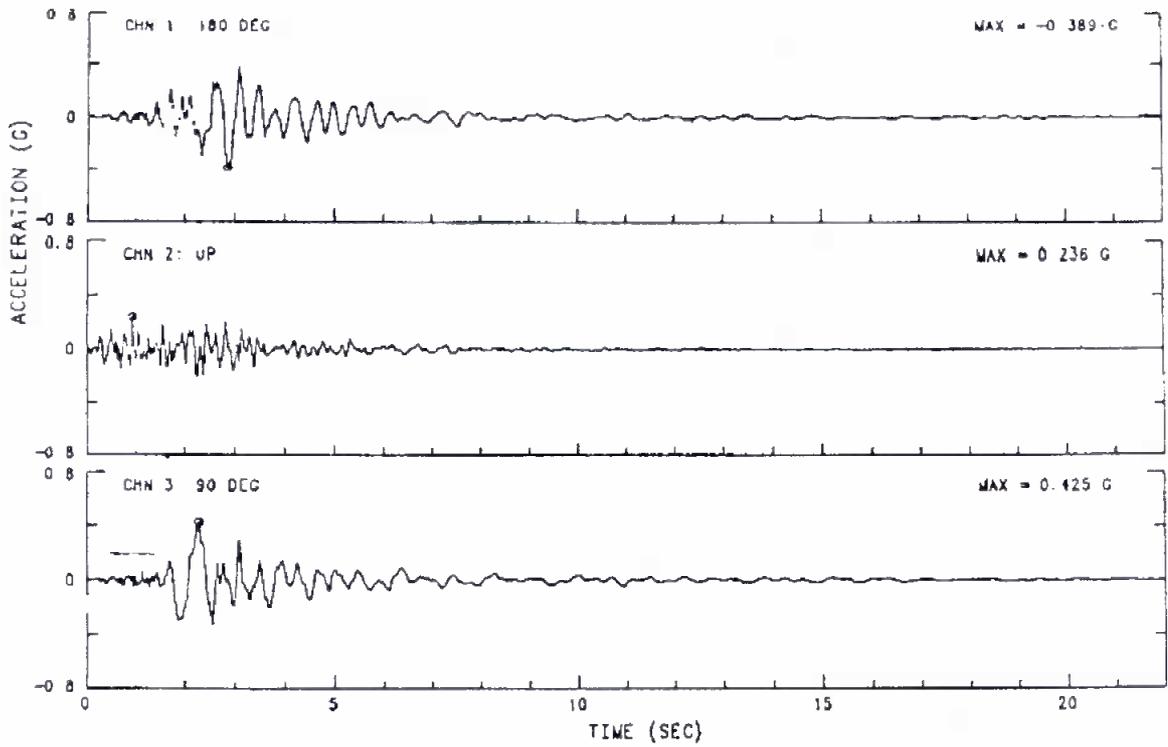
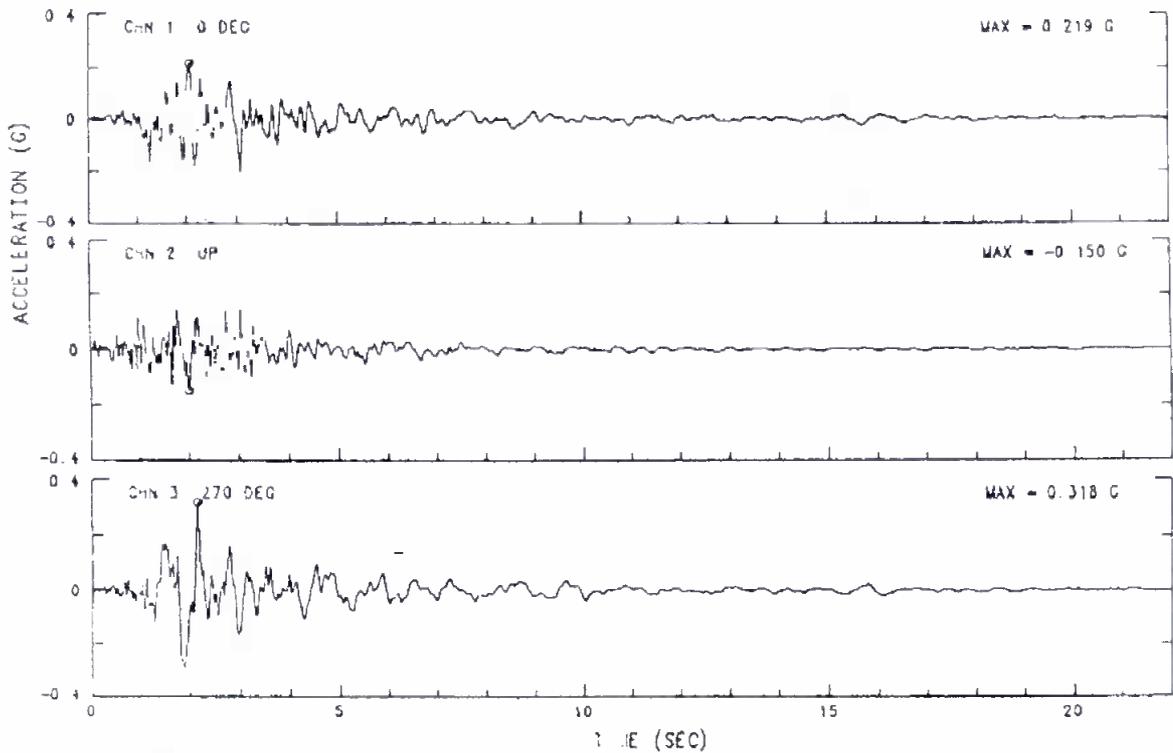
Fig. 8 Acelerogramas registrados en la Universidad Centroamericana UCA y en el Hotel Sheraton HSH (Ver ubicaciones en Fig. 6)

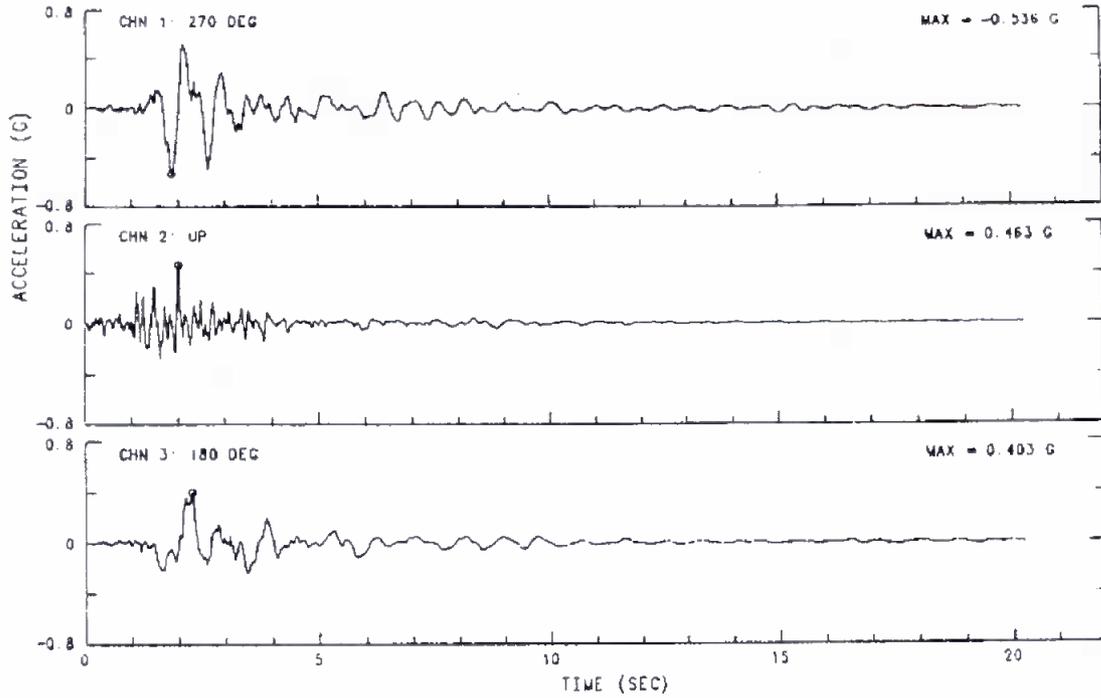
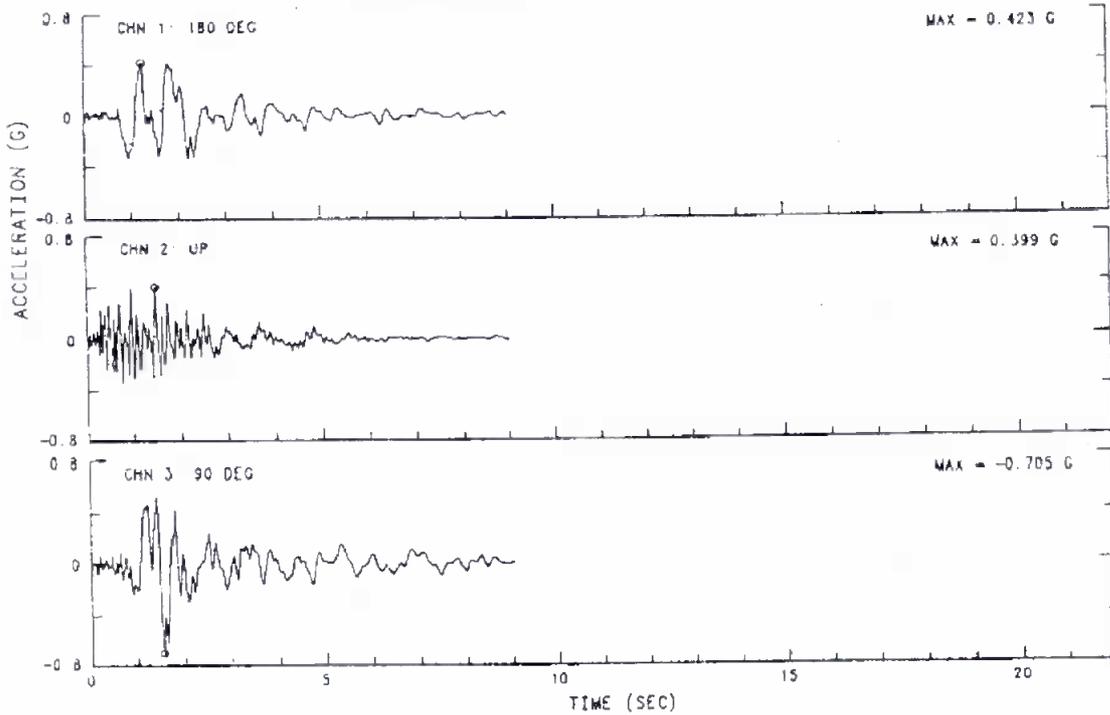
Fig. 9 Acelerogramas registrados en el Instituto Geográfico Nacional IGN y en el Centro de Investigaciones Geotécnicas CIG-(Ubicaciones - en Fig. 6)

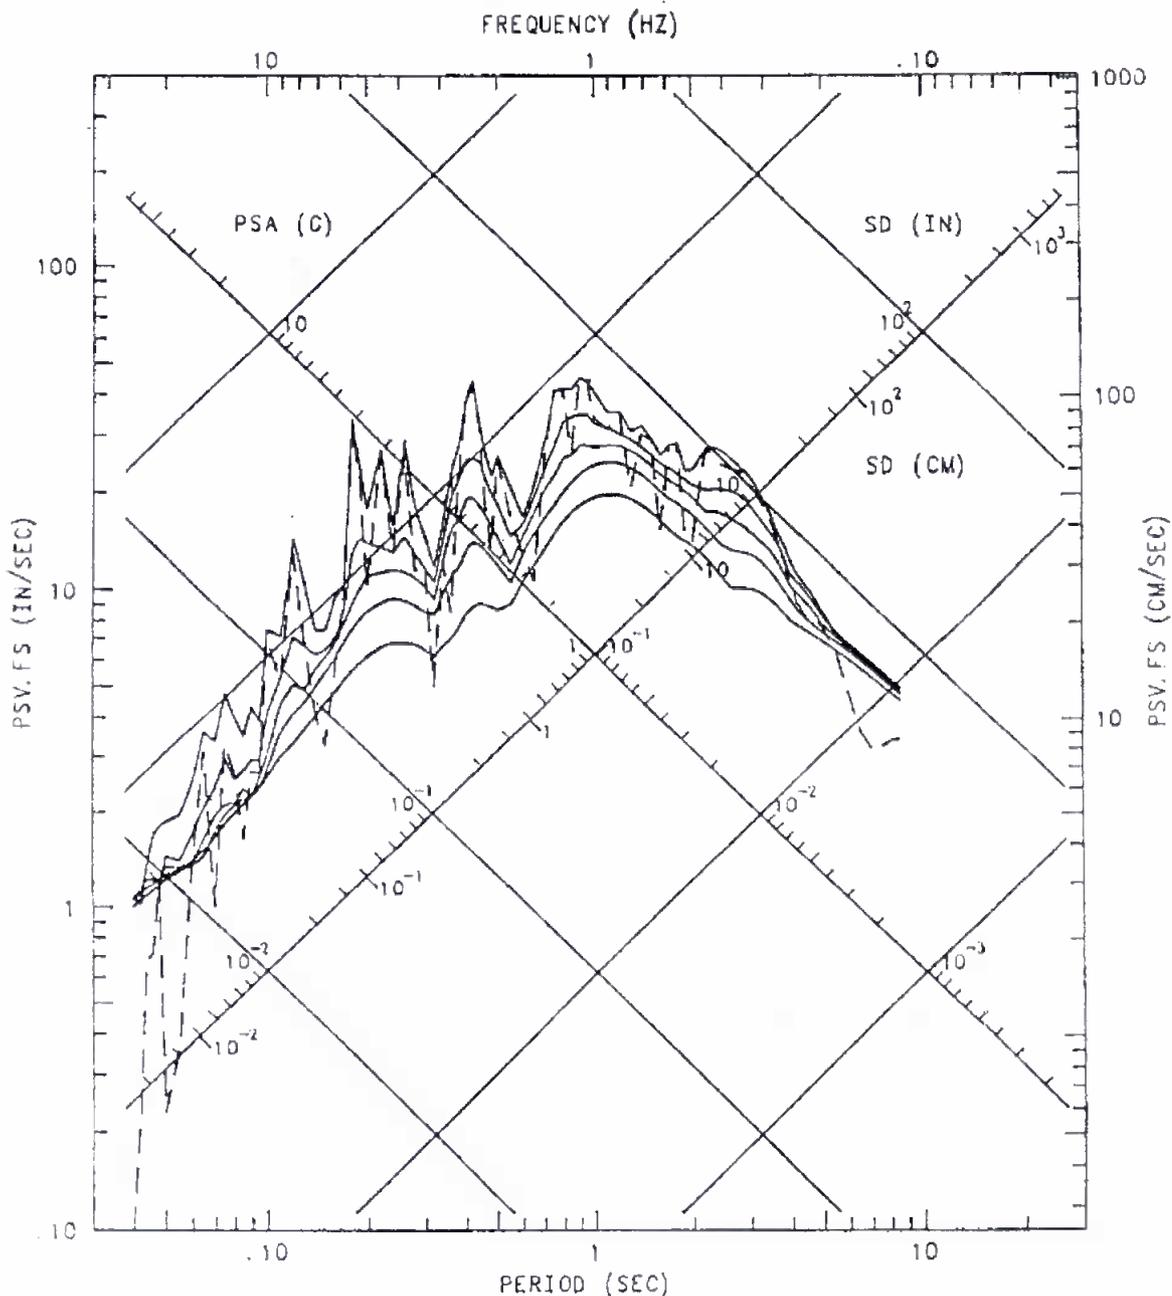
Fig. 12 Espectros respuesta de velocidad, aceleración y desplazamiento para 0, 2, 5, 10 y 20% de amortiguamiento y espectro de amplitudes de Fourier de uno de los componentes horizontales registrando en el IVU

En la Fig. 12 se presenta los espectros de respuesta de velocidad, aceleración y desplazamiento, así como el espectro de amplitudes de Fourier.
