Ficha Técnica (FJ-7)
MUNICIPIO DE JUAYUA
FICHA DE PRESENTACIÓN DE RESULTADOS.
CANTON LOS CAÑALES CASERIO MONTERREY

Este (m): 419,500 Norte (m): 301,700 Elevación (msnm): 1,024

Nombre y Cuadrante de la Hoja Topográfica: HOJA 2257 I SW

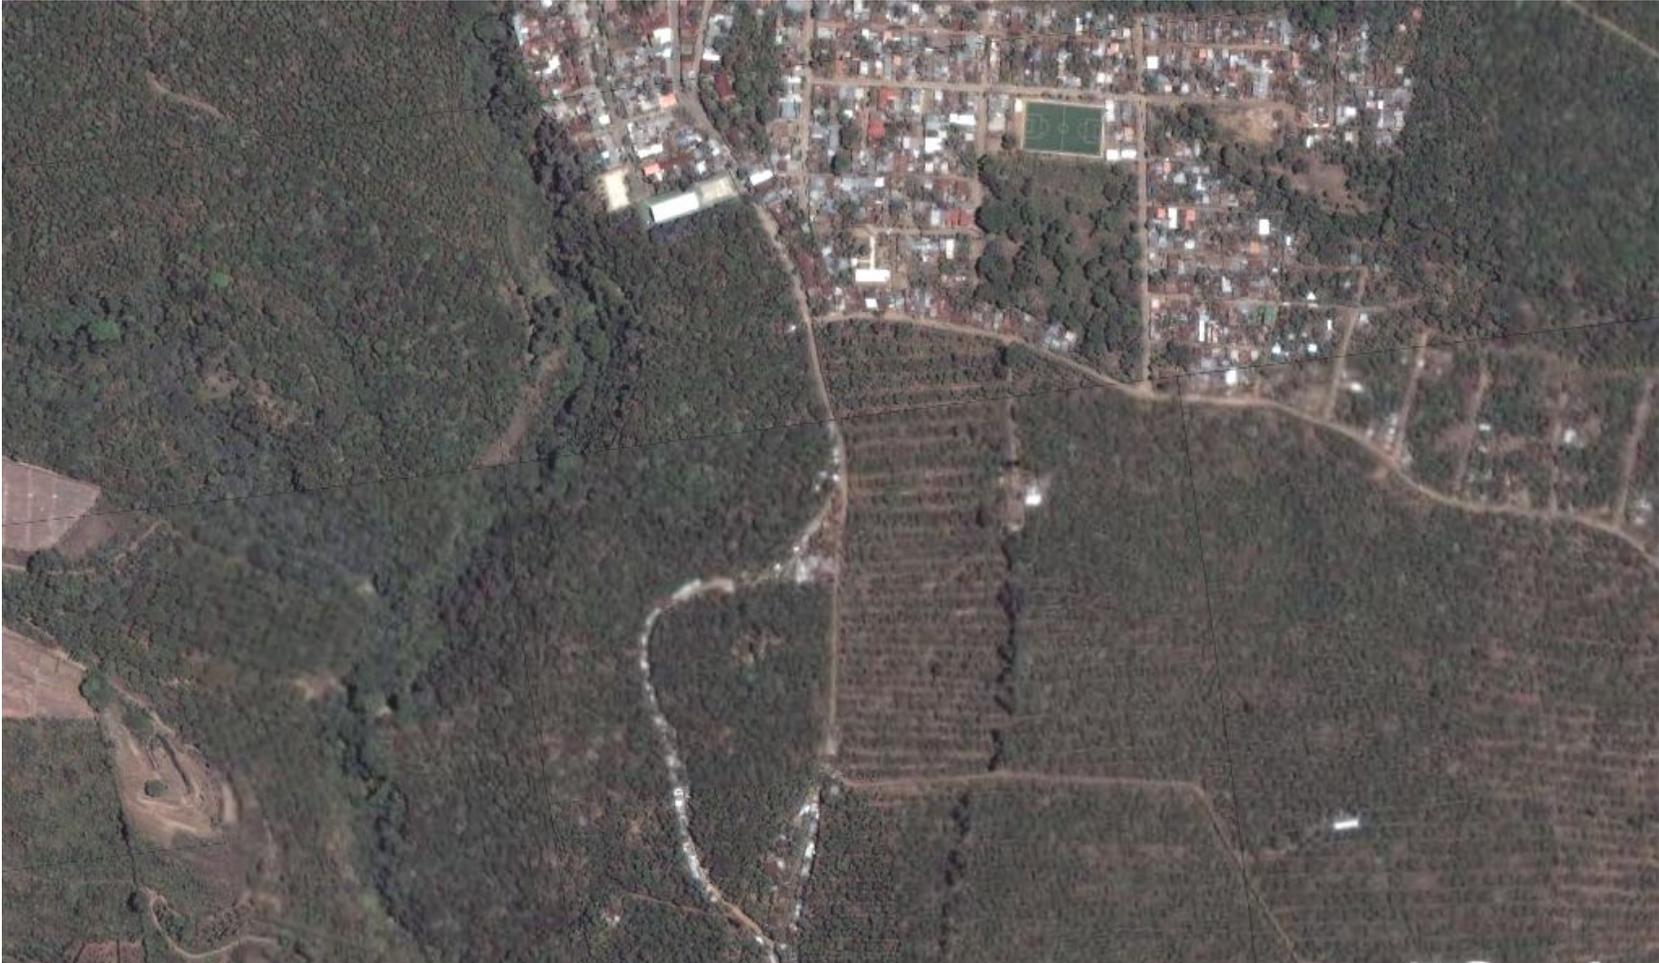
Fig. 1 Cantón Los Cañales, Caserío Monterrey

Imagen satelital

Las amenazas principales son principalmente los deslizamientos de tierra o derrumbes de los taludes contiguos a las viviendas. Las viviendas se ubican en un tramo de la calle antigua de Juayúa a Nahuizalco. Aproximadamente son 21 viviendas las afectadas 10 se ubican en la calle principal y 11 en un callejón adyacente a la misma, tal como se puede apreciar en la imagen de satélite (Fig. 1). En este último durante el reciente invierno ocurrieron derrumbes de tierra que afectaron el acceso y las viviendas, las cuales se separan del talud por un pasaje de aproximadamente 1.5 a 2 m de ancho, la altura de los taludes alcanza los 15 m.
