## Fenómenos Naturales Significativos en El Salvador y su Impacto (Septiembre – Diciembre de 2004).

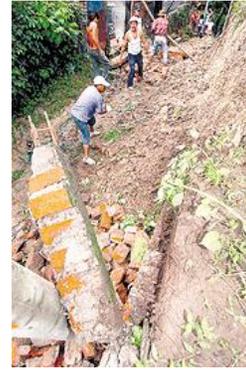
Daños. En el cantón San Antonio Abad la lluvia derribó un muro y dos postes del tendido eléctrico.  
Foto: EDH

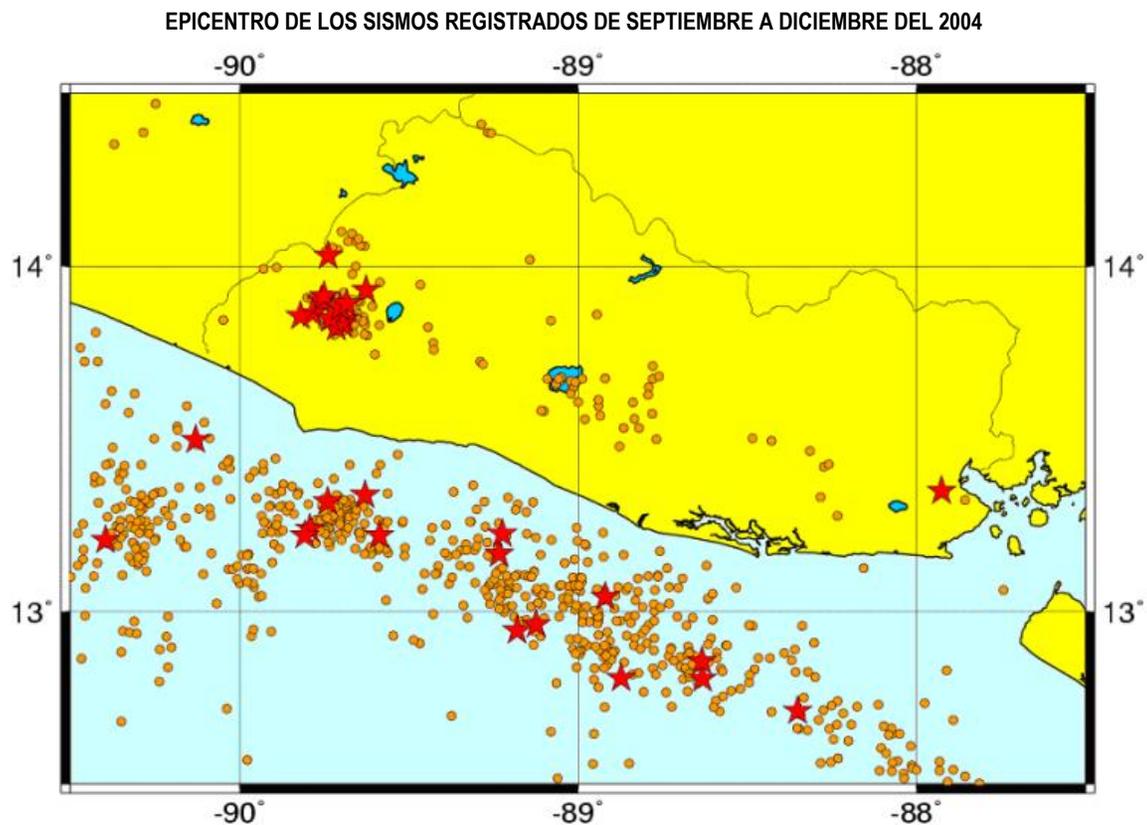
sentidos por la población salvadoreña (simbolizados con una estrella en el mapa de epicentros). En dicho período el sismo sentido con mayor intensidad ocurrió el día 13 de diciembre, con una magnitud de 6.1 en la escala de Richter y una intensidad de V en San Salvador, este no provocó mayores daños.

En general las magnitudes de los sismos sentidos oscilan en un rango de 1.9 a 6.1 en la escala de Richter, observándose una concentración de epicentros en la zona de subducción y en fallas locales. Los sismos no han causado daños materiales o personales.
