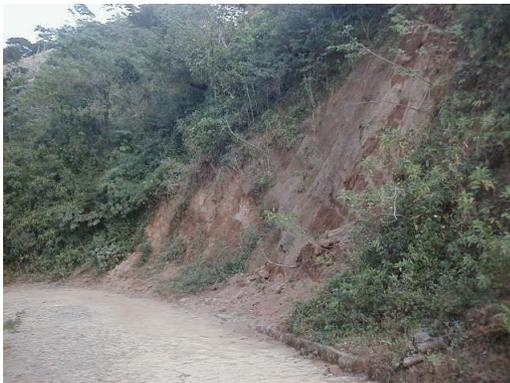
Los cortes de caminos y taludes naturales circundantes en la zona de estudio muestran una potente secuencia de tobas color café a pardo amarillentas, compuestas por paquetes métricos a decimétricos de tobas pumíticas compuestas por cenizas, limos y arenas finas con poco contenido de arcillas, intercaladas por paquetes centimétricos a decimétricos de lapilli escoriáceo andesíticos y niveles pumíticos (Fig.5)

Fig. 5 Tobas café muy inestables, a orilla del camino en el barrio La Cruz.

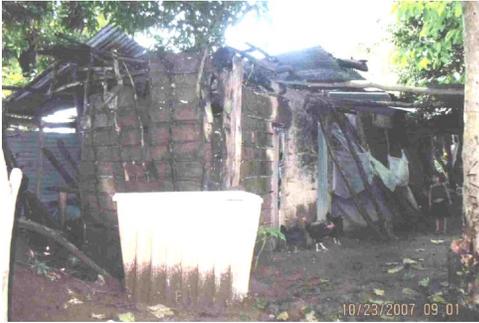
Fig. 2 Tipo de Vivienda en Tempisque, construida de plástico, bajareque y lamina, se encuentra en alto riesgo

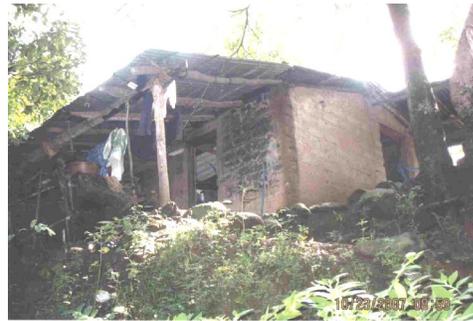
Fig. 3 Tipo de Vivienda en Tempisque, construida de Adobe, madera y lamina se encuentra en alto riesgo

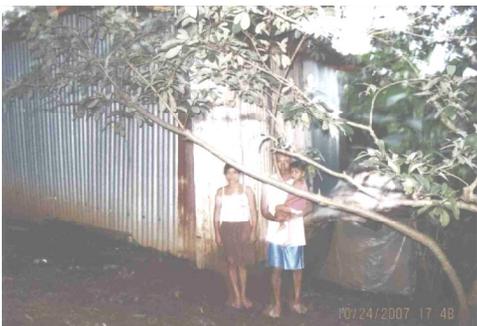
Fig. 6 Familias viviendo en alto riesgo, casas de lamina

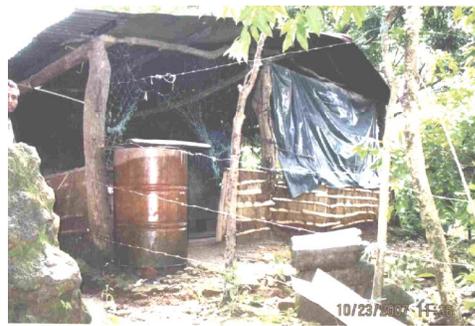
Fig. 7 Alto riesgo en Viviendas construidas de plástico y bambú

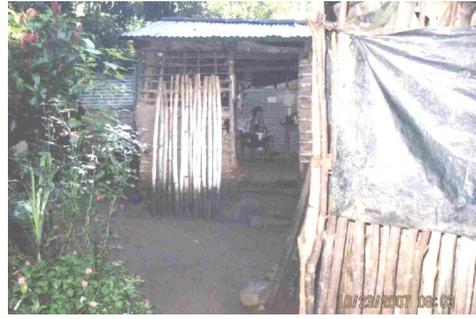
Fig. 9 Tipo de Vivienda en Tempisque, construida de madera y lamina se encuentra en alto riesgo

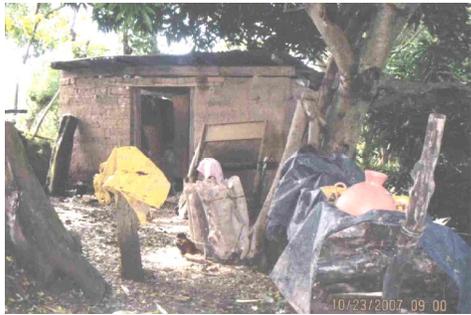
Fig. 10 Tipo de Vivienda, construida de Adobe, madera y lamina se encuentra en alto riesgo

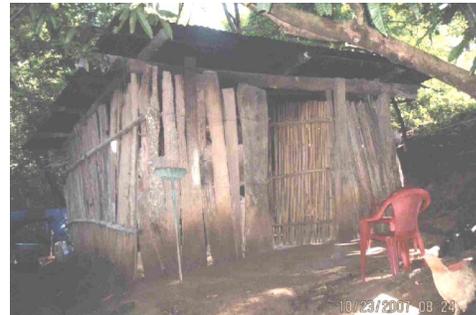
Fig. 11 Tipo de Vivienda en Tempisque, construida de madera y lamina se encuentra en alto riesgo

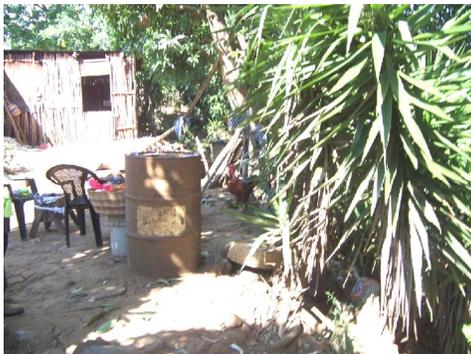
Fig.2 Vivienda en alto riesgo, la gente ha sembrado barreras vivas

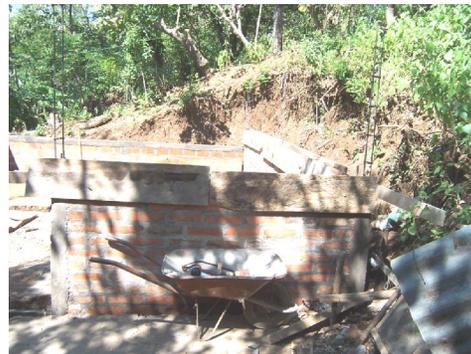
Fig.3 Construcción de Vivienda en alto riesgo, problemas con taludes inestables

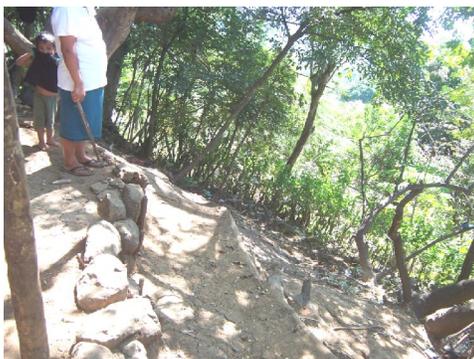
Fig.4 Vivienda en alto riesgo, pendientes pronunciadas sin protección alguna

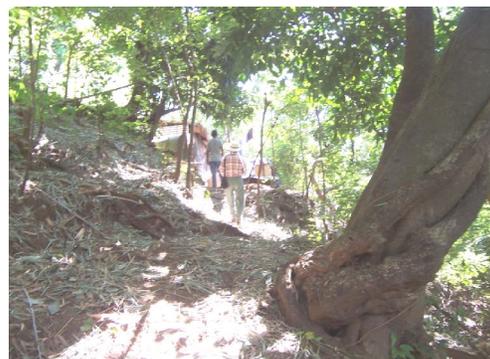
Fig.5 Caminos en laderas inestables que conectan la vivienda en alto riesgo.

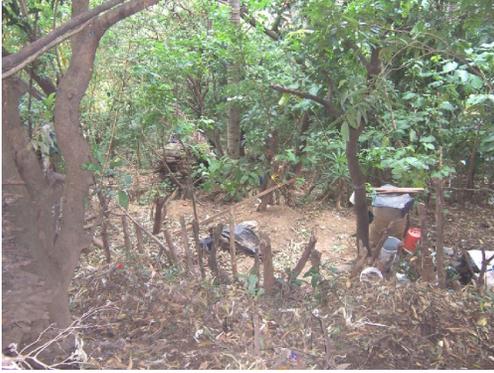
Fig.6 Vivienda en alto riesgo, la gente ha protegido por barreras vivas

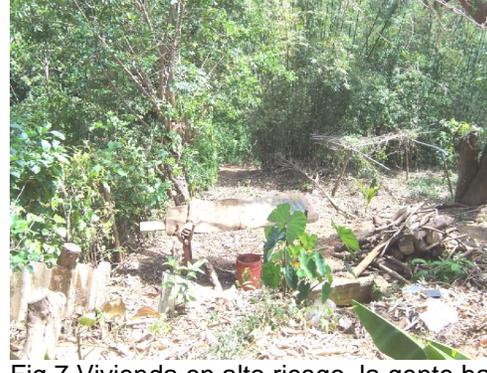
Fig.7 Vivienda en alto riesgo, la gente ha sembrado barreras vivas

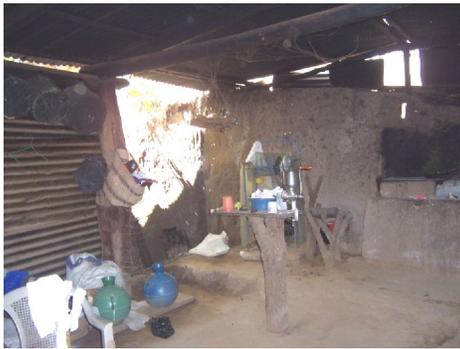
Fig.10 Vivienda en alto riesgo

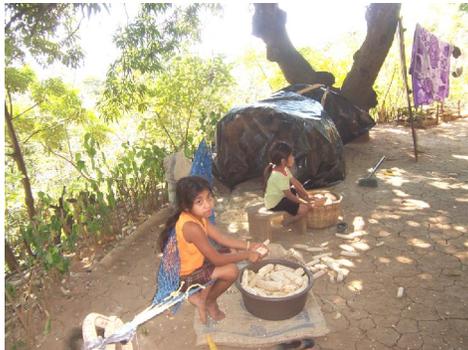
Fig.12 Vivienda en alto riesgo, la gente ha sembrado barreras vivas

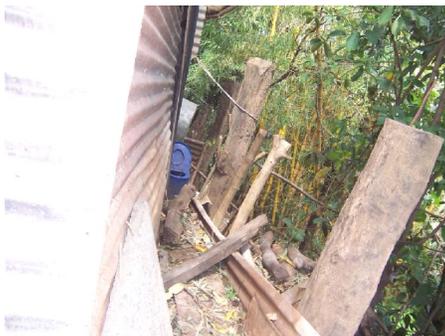
Fig.14 Vivienda en alto riesgo

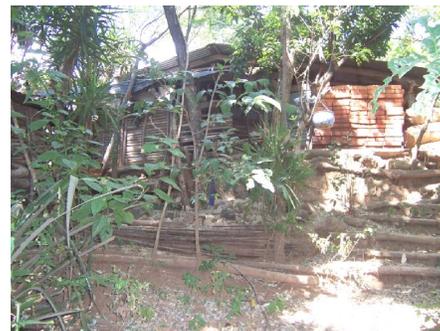
Fig.15 Materiales de construcción en Vivienda en laderas inestables

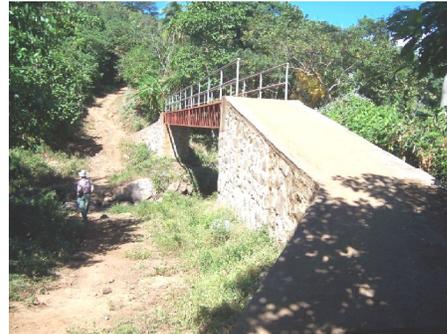
Fig. 3 Puente Peatonal que se necesita ampliarse y mejorar su estructura

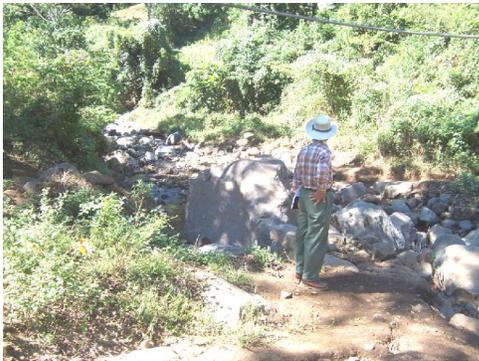
Fig.4 Vista del cauce del Río Cacahuatia , nótese la magnitud de las piedras que fueron arrastradas

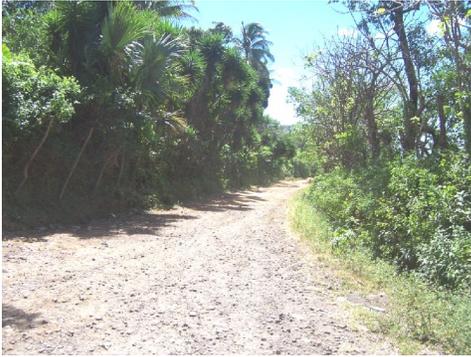
Fig.2 Calle principal de Cantón Veracruz, estas calle se inunda

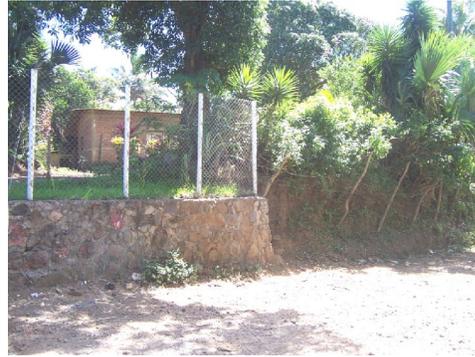
Fig.3 Protección en viviendas por las escorrentías superficiales

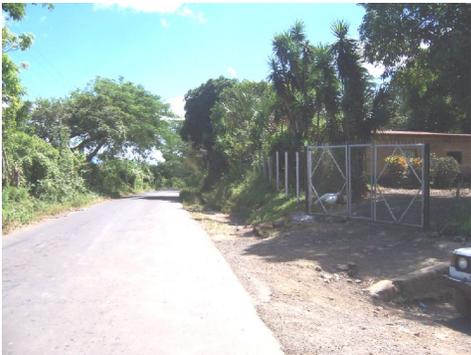
Fig. 4 Acceso en carretera pavimentada hacia el Cantón Veracruz

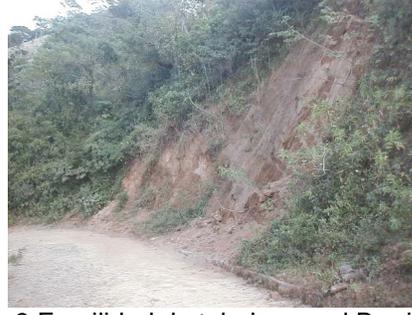
Fig. 3 Fragilidad de taludes en el Barrio La Cruz, en ambos lados de la calle

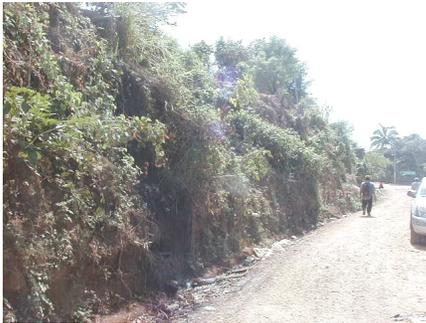
Fig.4 Paredones que ponen en riesgo a los habitantes del Barrio La Cruz, especialmente a los niños.

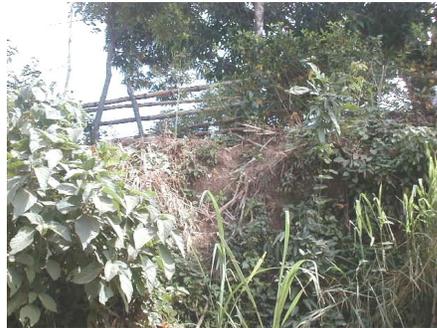
Fig. 5 Fragilidad en taludes en el Barrio La Cruz

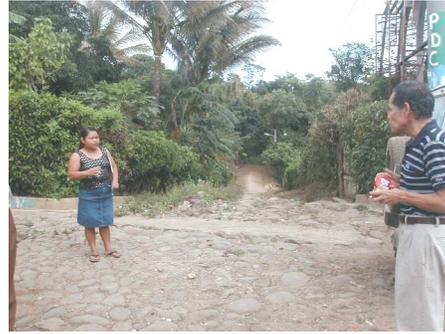
Fig.3 Lideresa explica la problemática de la colonia El Balsamar

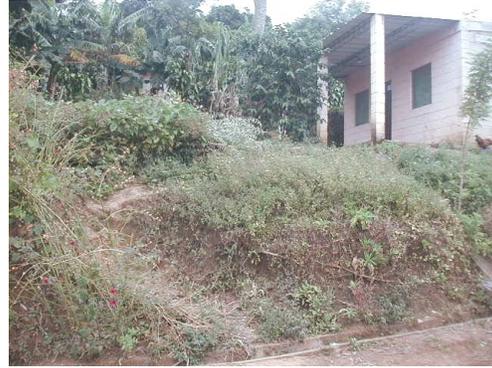
Fig. 3 Para los siguientes pasajes no había financiamiento de los Muros de protección en las casas del Matazano, esto hace que se encuentren en riesgo, a causa de la alta escorrentía superficial

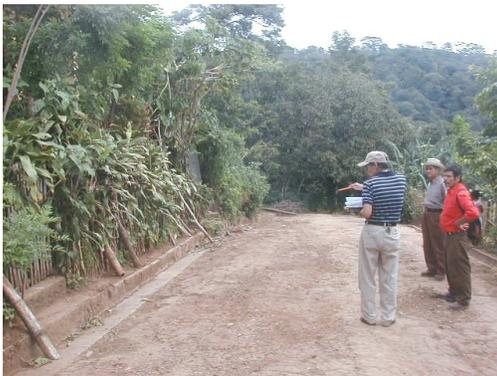
Fig. 4 No hay financiamiento para los Muros de protección en las casas del Matazano, esto hace que se encuentren en riesgo, a causa de la alta escorrentía superficial

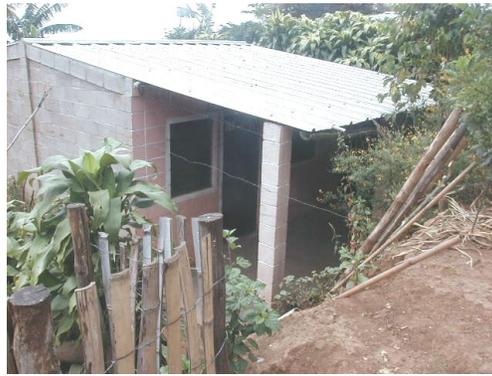
Fig. 5 Las casas se inundan por la inexistencia de canaletas de evacuación de aguas lluvias

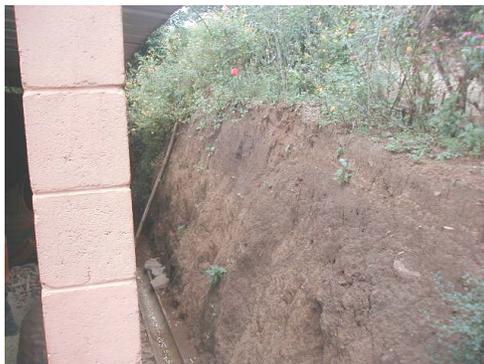
Fig. 6 No hay protección en las casas del Matazano para los taludes inestables

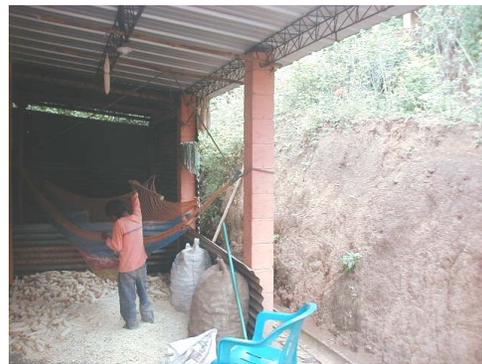
Fig. 7 No hay protección en las casas del Matazano para los taludes inestables

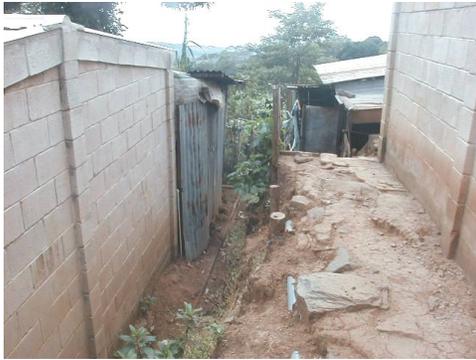
Fig. 8 No hay protección en las casas del Matazano para los taludes inestables

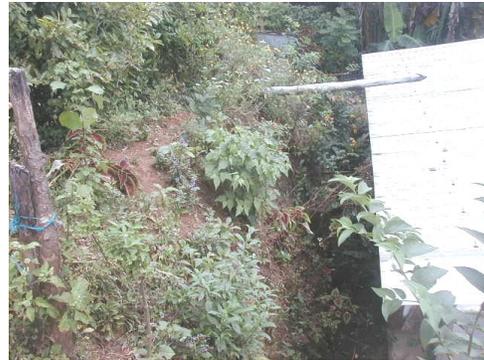
Fig. 9 Taludes inestables en las casas del Matazano, representa alto riesgo

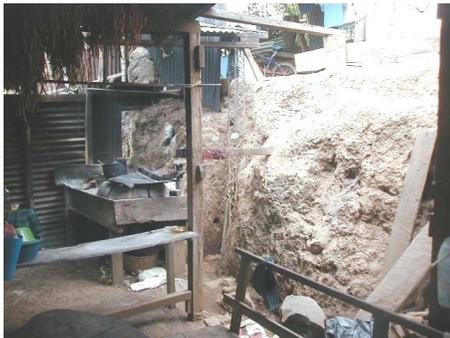
Fig. 10 No hay protección en las casas del Matazano para los taludes inestables

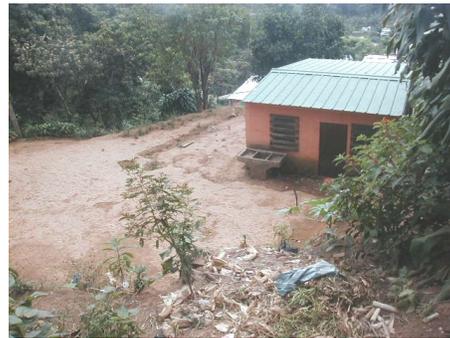
Fig. 11 No hay protección en las casas del Matazano para los taludes inestables

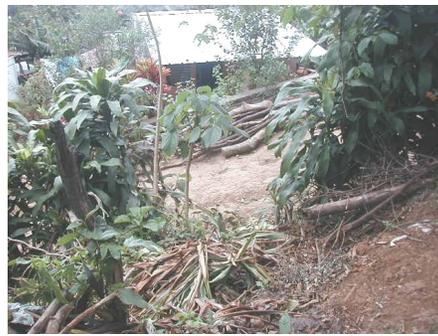
Fig.13 Alto riesgo en viviendas

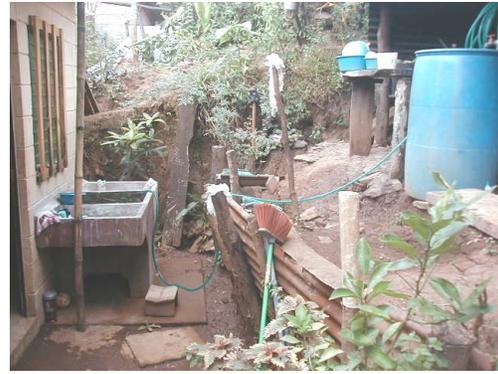
Fig. 15 No hay protección en las casas del Matazano para los taludes inestables

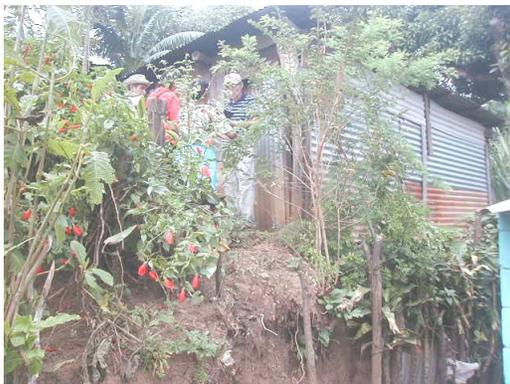
Fig. 16 No hay protección en las casas del Matazano para los taludes inestables

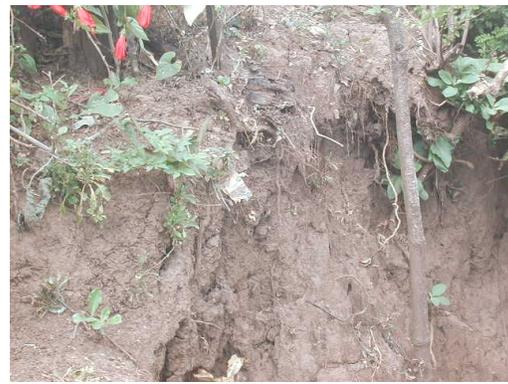
Fig. 17 Derrumbes en las casas del Matazano para los taludes inestables

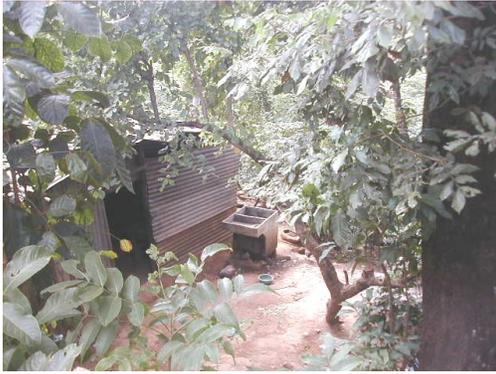
Fig.2 Viviendas en laderas de alto riesgo en los Shules

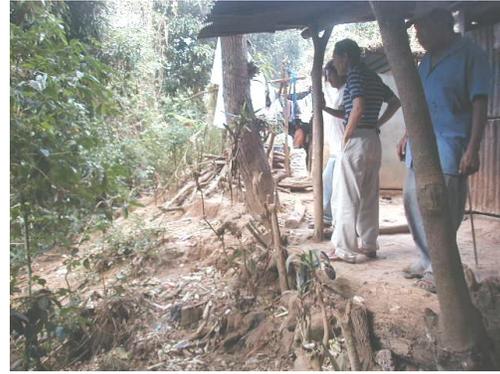
Fig.3 Viviendas al pie de un talud derrumbándose

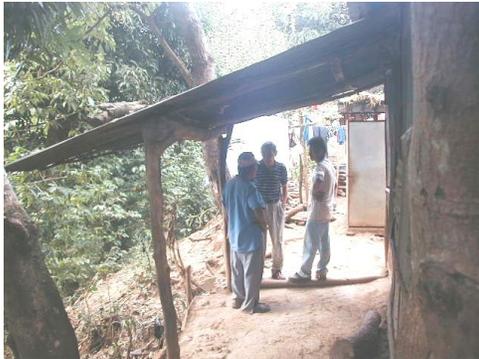
Fig.4 Viviendas en laderas de alto riesgo en los Shules

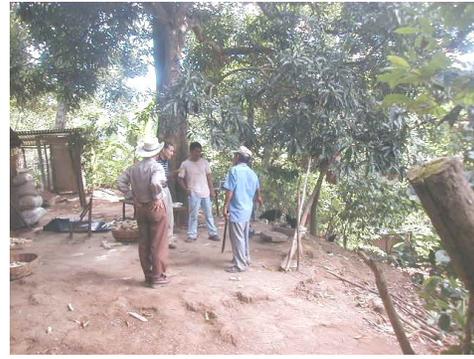
Fig.5 Viviendas en laderas de alto riesgo en los Shules

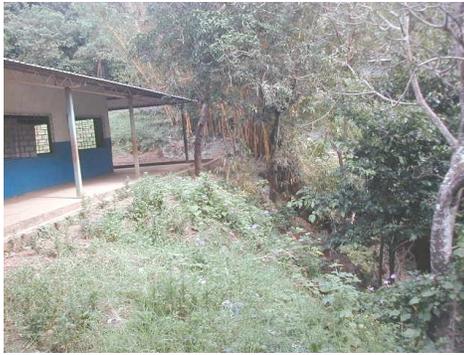
Fig.8 Escuela de los Shules en alto riesgo

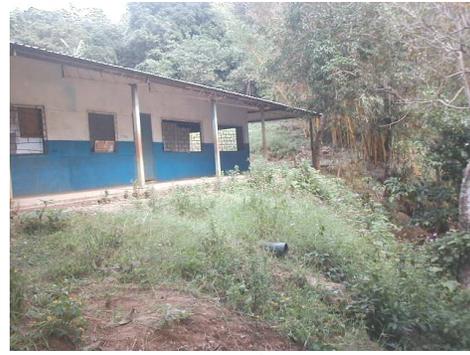
. Fig.9 Escuela de los Shules en alto riesgo

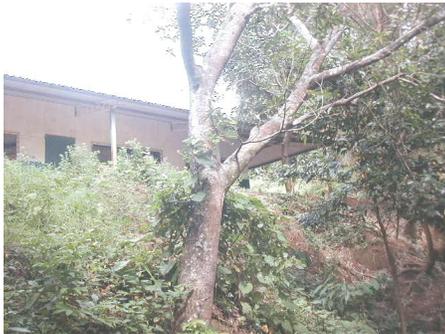
Fig.10 Escuela de los Shules en alto riesgo

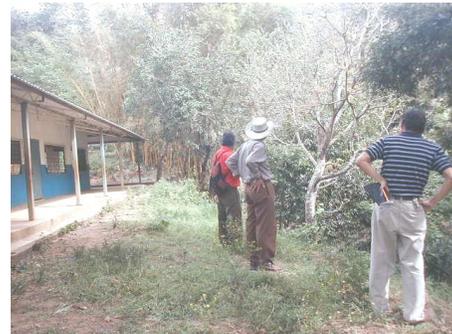
Fig.11 Escuela de los Shules en alto riesgo

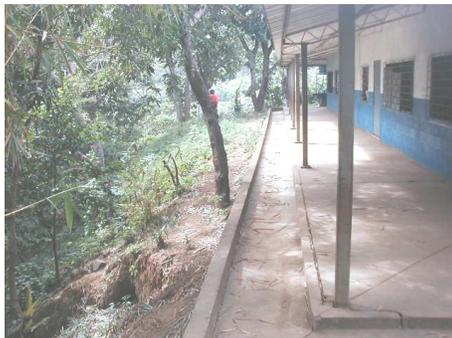
Fig.12 Escuela de los Shules en alto riesgo

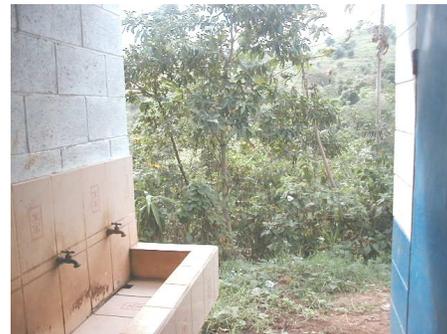
Fig.13 Escuela de los Shules en alto riesgo

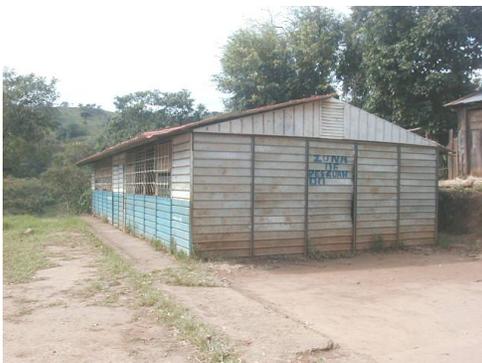
Fig.14 Escuela de los Shules en alto riesgo

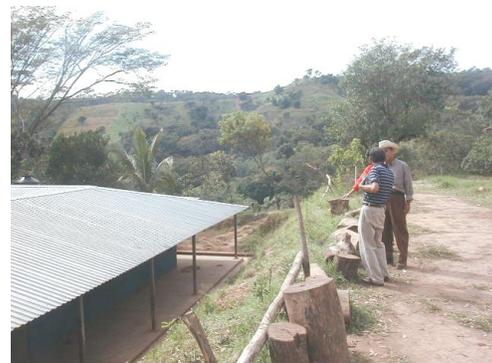
Fig.15 Escuela de los Shules en alto riesgo

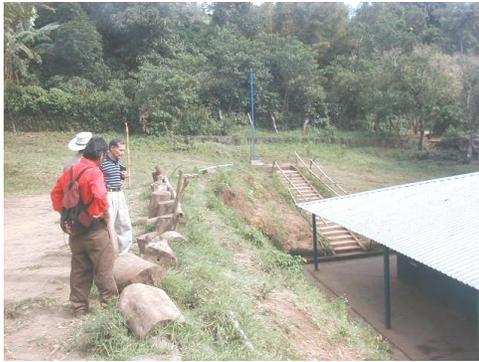
Fig.16 Escuela de los Shules en alto riesgo

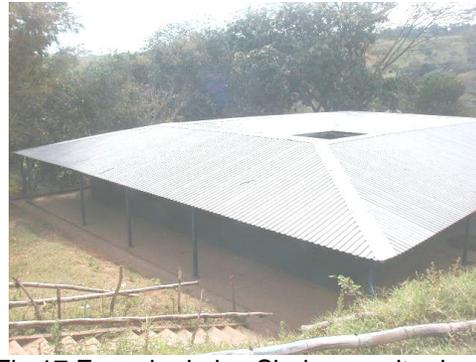
Fig.17 Escuela de los Shules en alto riesgo

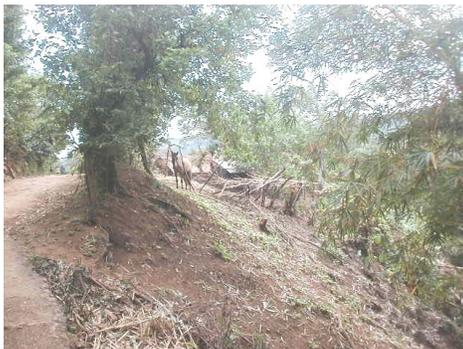
Fig.18 Escuela de los Shules en alto riesgo

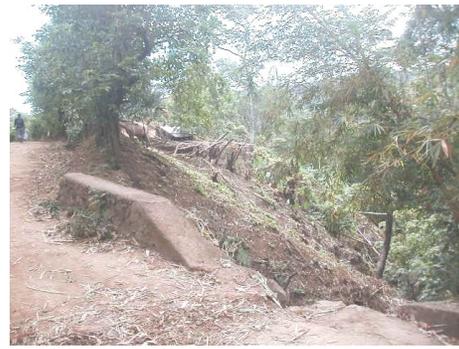
Fig.19 Escuela de los Shules en alto riesgo

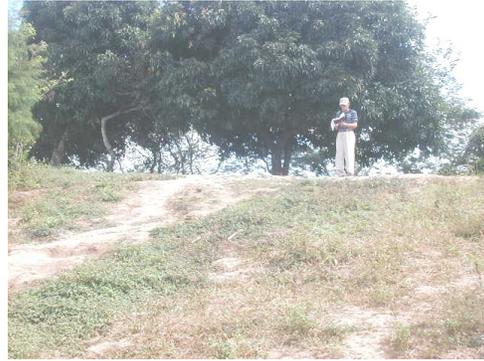
Fig.3 Problema de evacuación de aguas lluvias

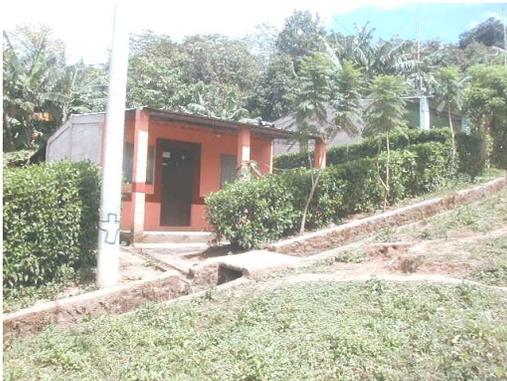
Fig.4 Las canaletas que atraviesan las calles con las aguas lluvias obstaculiza el transito por las mismas

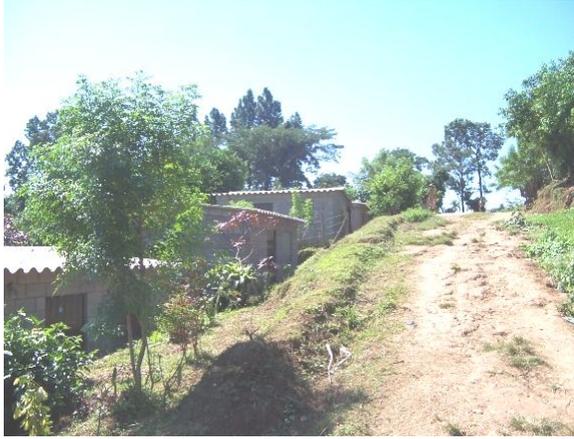
Fig. 4 Calle vecinal en zona de riesgo, no hay canaletas de desagüe de aguas lluvias

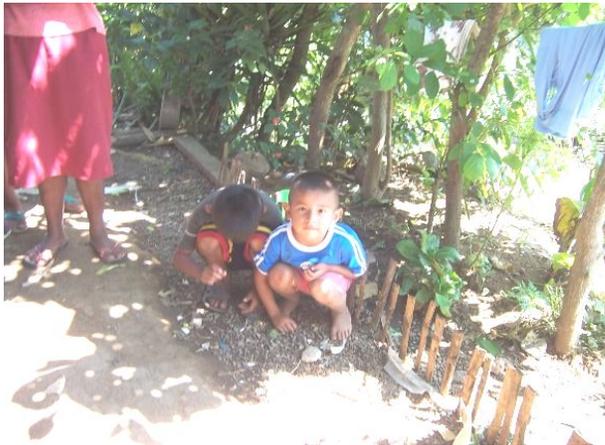
Fig. 6 Zona de riesgo al borde de taludes inestables en viviendas de Nueva Santa Catarina

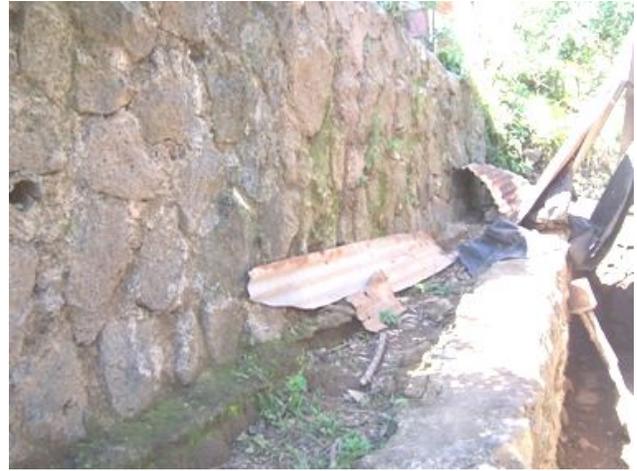
Fig. 11 Muros de protección en algunas viviendas

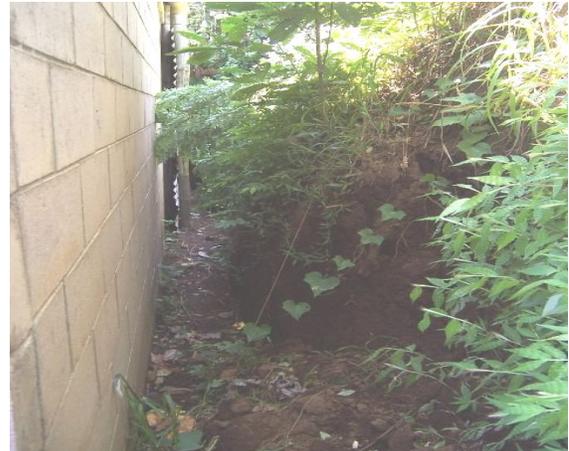
Fig. 13 Taludes inestables entre las Viviendas, provocando fragilidad de derrumbes principalmente en invierno

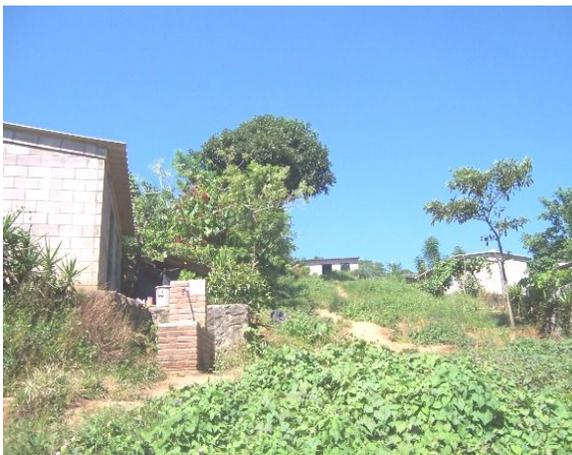
Fig. 14 Altas pendientes en las calle vecinales sin canaletas de evacuación de aguas lluvias

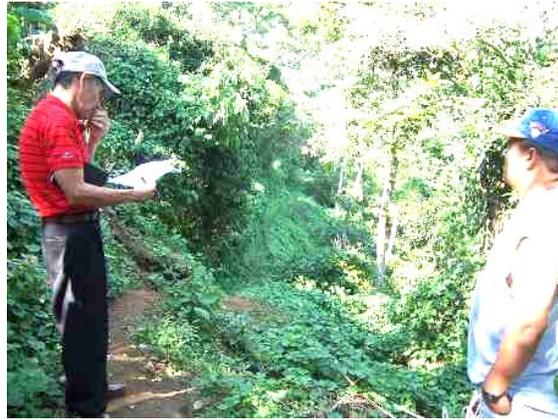
Fig. 3 Evaluación de ladera, debido a las altas escorrentías superficiales en Santa Rita

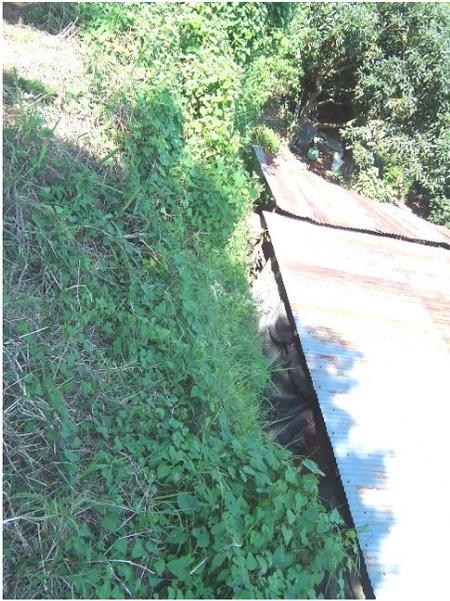
Fig. 8 Casa en alto riesgo debido a la inestabilidad de taludes

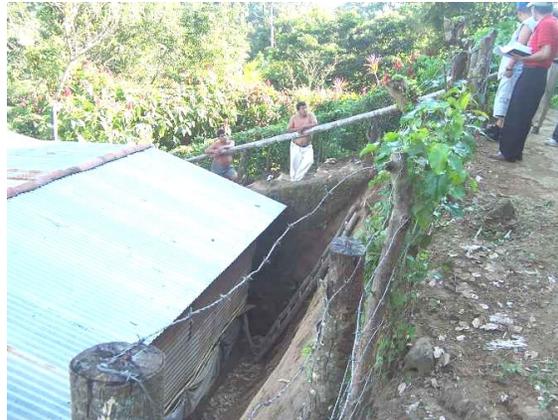
Fig. 9 Casas en alto riesgo por inestabilidad de taludes

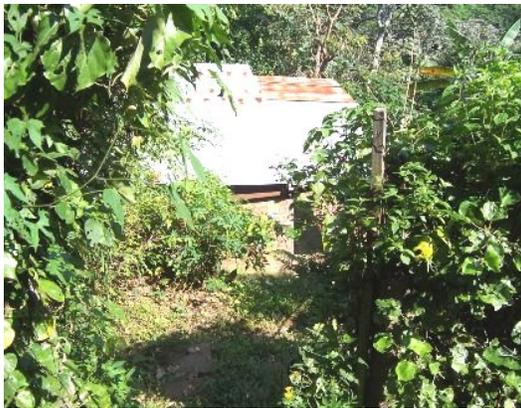
Fig. 10 Viviendas en alto riesgo

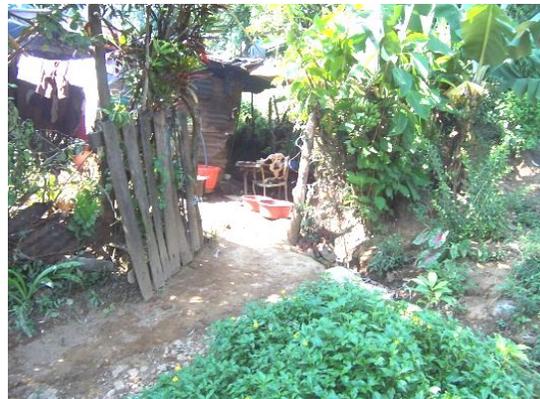
Fig. 11 Viviendas en laderas inestables, algunas han sido evacuadas

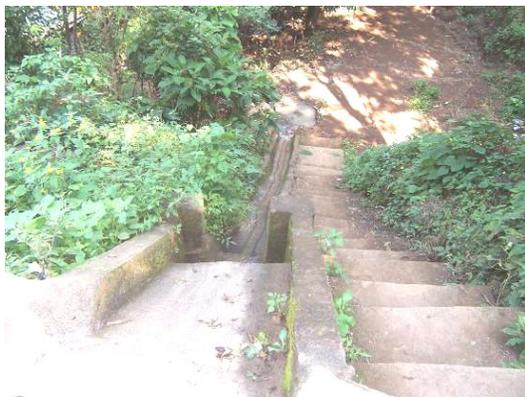
Fig. 14 Obras hidráulicas disipadoras de energía insuficientes en Santa Rita

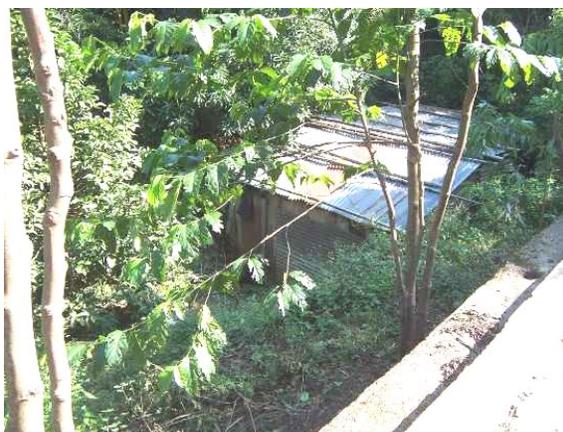
Fig. 17 casas en alto riesgo

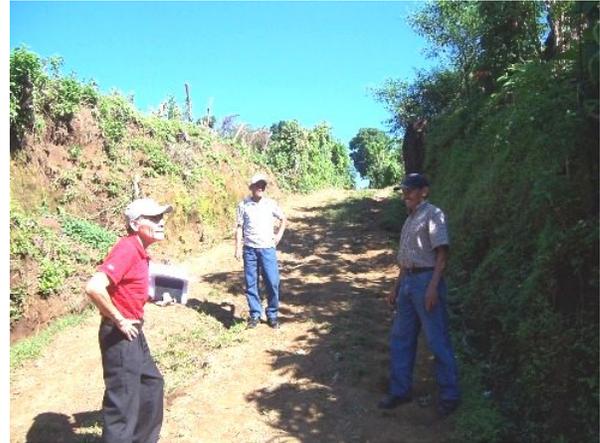
Fig. 3 Inspección de la calle principal de la colonia, verificando la necesidad de canaletas y cajas de registro

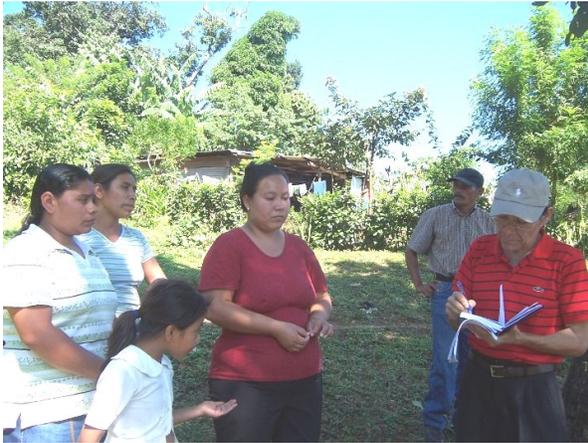
Fig. 4 Participación de líderes de la colonia en la evaluación de riesgos de la misma

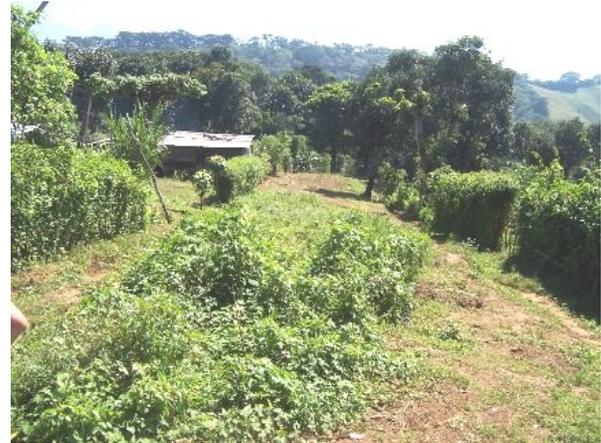
Fig. 5 Vista panorámica de los pasajes de la colonia Milagro de Dios

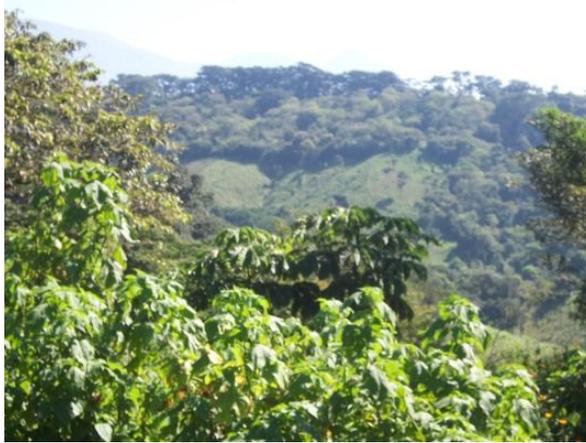
Fig. 10 Vista panorámica del entorno de la colonia Milagro de Dios

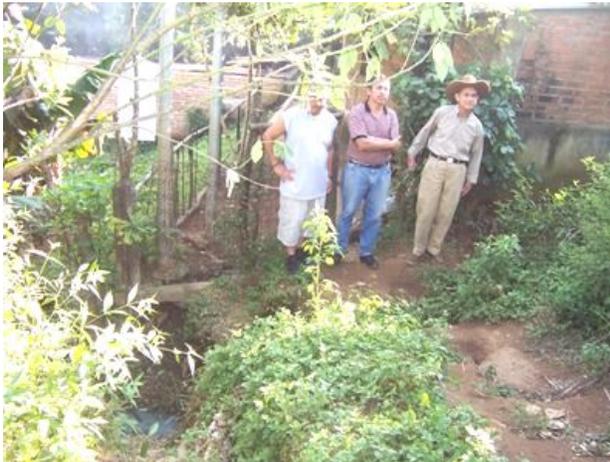
Fig. 2 Líderes comunitarios evaluando la escorrentía superficial en Santa Anita

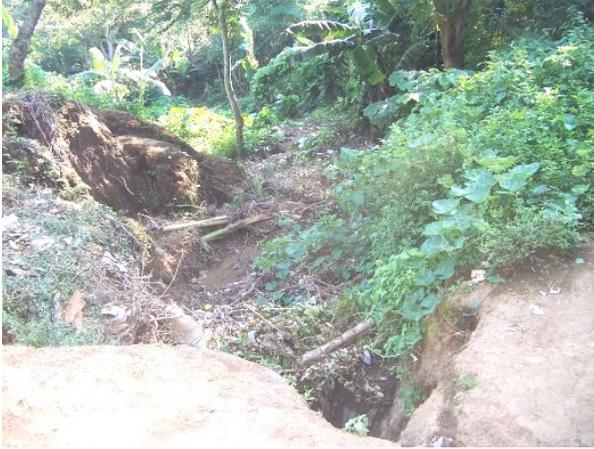
Fig. 4 Destrucción de terrenos por las escorrentías superficiales

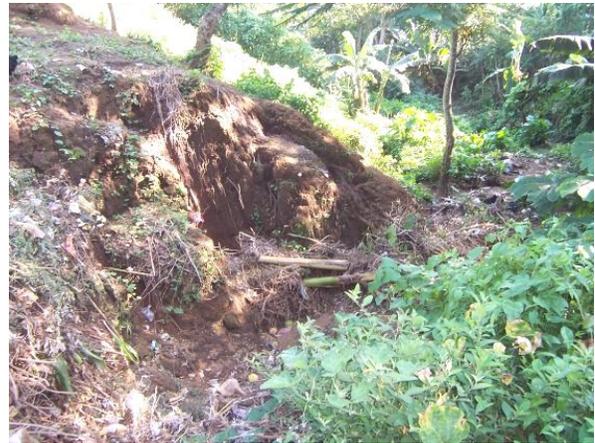
Fig. 7. Destrucción de calle y zona verde de la colonia a causa de la escorrentía superficial

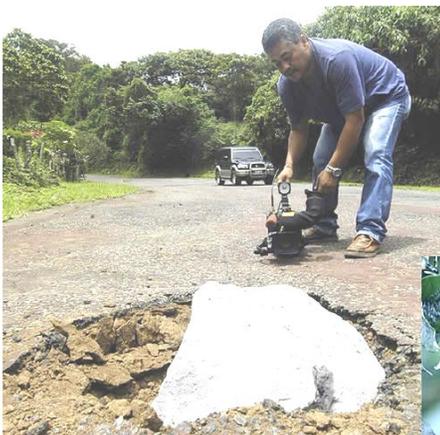
Fig. 8 En la foto de la izquierda se puede apreciar, un bloque expulsado por el volcán y en la foto de la derecha daños a los cafetales en una finca en los alrededores del volcán de Santa Ana. (Fotos propiedad del diario de Hoy)

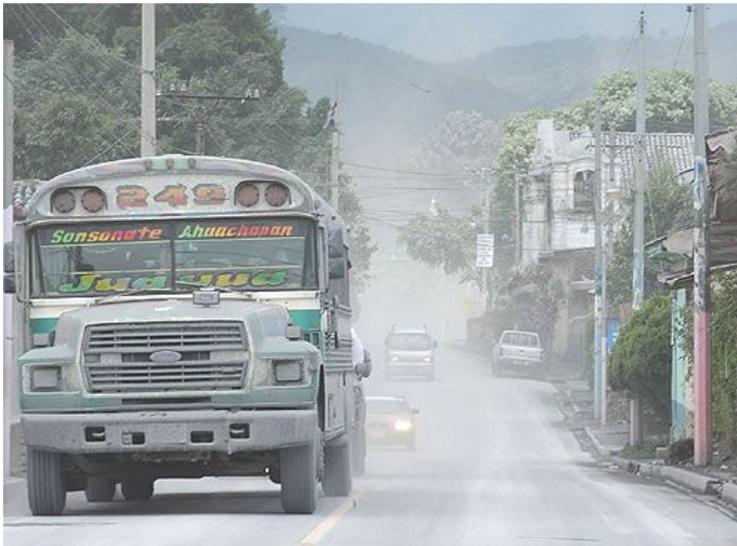
Fig. 9 Caída de cenizas en la carretera Juayúa Apaneca
