RESUMEN EJECUTIVO

CONSULTORIA
"EVALUACION DE RIESGOS EN LA MICRO REGION
JUAJUA DEPARTAMENTO DE SONSONATE"
Proyecto " MARN-AG-UACH-5432007"

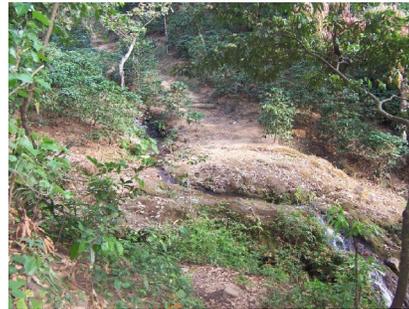
Fig. 5 Sitio 2: Entrada al caserío, es peligroso en Invierno, las quebradas se crecen y no se puede pasar

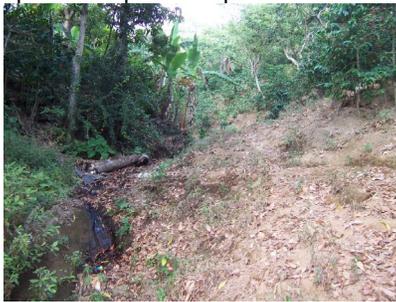
Fig.6 Sitio 2: Entrada al caserío, peligrosa en invierno los pasajes se hacen intransitables y muy lisos por la escorrentía superficial

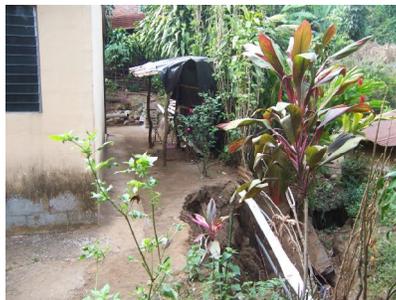
Fig. 8 Vivienda en riesgo a causa del mal manejo de las aguas lluvias que escurren por la calle principal del caserío Anal Arriba.

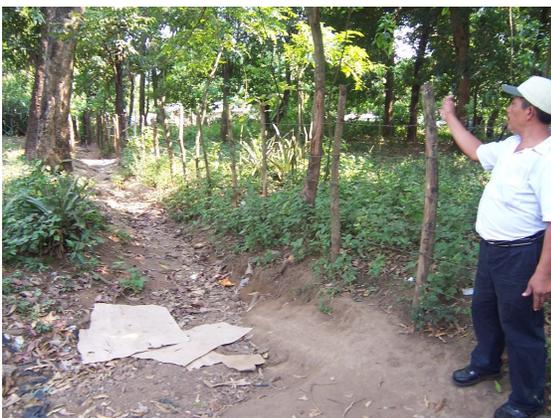
Fig. 6 Líder de la zona explica como las zonas de acceso a las viviendas se convierten en invierno en las canaletas de aguas lluvias

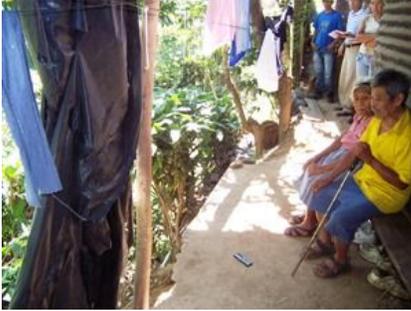
Fig. 2 Zona de alto riesgo en Caserío Los Lirios, la gente vive a orillas de la Quebrada

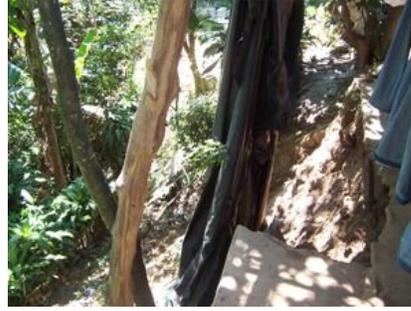
Fig. 3 Zona de alto riesgo, las viviendas al borde de la Quebrada, ya se han registrado derrumbes

Además se recomienda restaurar el sitio con un proyecto de reforestación, para evitar la destrucción acelerada del terreno y que se formen cárcavas. Si el traslado de estas familias no es posible a corto plazo se recomienda la estabilización de los taludes, mediante obras de terracería.

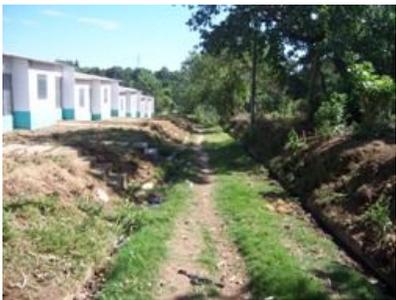
La Lotificación tiene una deficiencia en su sistema de aguas negras, no tienen tuberías sanitarias para evacuación de aguas negras ni disposición final. Presentándose como un foco de infección.

Fig. 2 Vista principal de la Lotificación San Antonio con el problema de la evacuación de las aguas negras. Alta contaminación ambiental

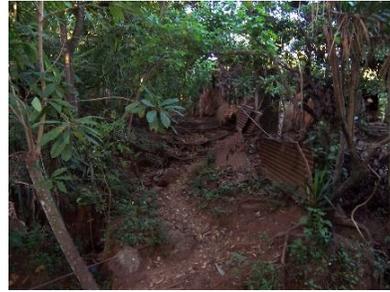
Fig. 5 Alta fragilidad de la zona para los derrumbes

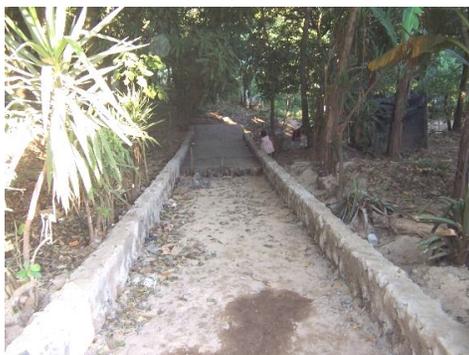
Fig. 10 Construcción de canaletas de manejo de aguas lluvias

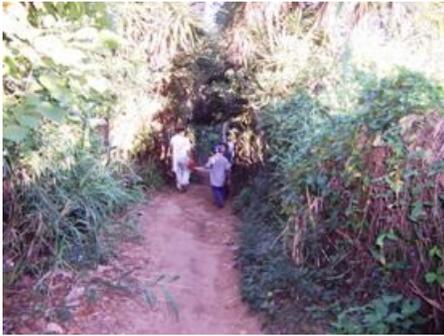
Fig. 12 Inspección en zonas de alto riesgo en conjunto con líderes locales

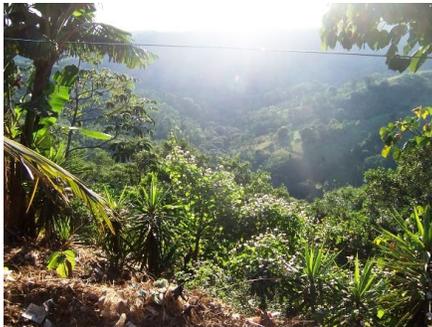
Fig.14 Vista Panorámica de la Cuenca del río, desde viviendas de alto riesgo

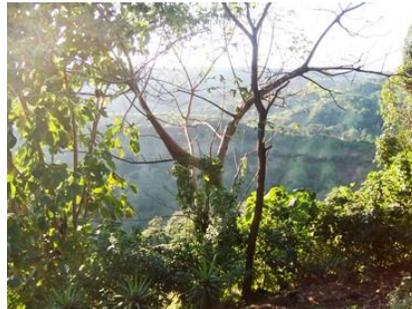
Fig. 16 Vista Panorámica de la Cuenca del río, desde viviendas de alto riesgo
